# Asbestinventarisatetest

Essenlaan 8, 2940 Stabroek  
Gemeenschappelijke delen

Attestnummer : 20240111-000353.000

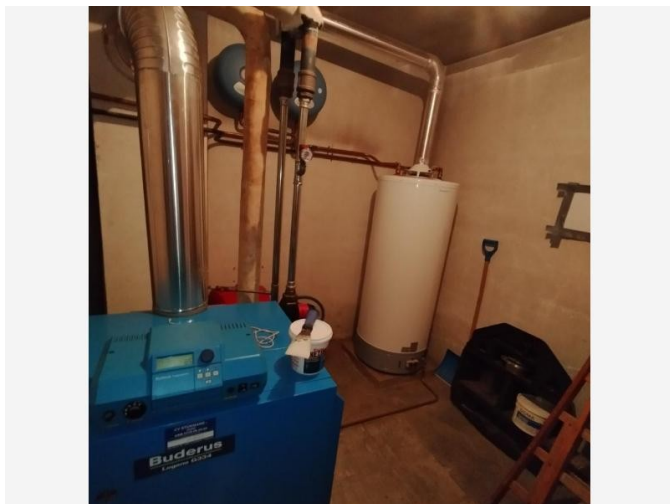
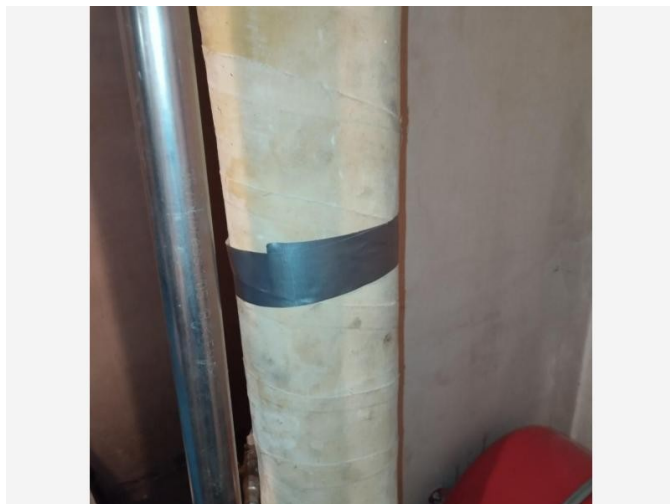
Het asbestmateriaal valt onder de mijlpaal van 2034.

**Dringend verwijderen**

| Eindbeoordeling materiaalarisico | Hoog materiaalarisico en/of hoge kans op vezelvrijgave |

| Gebondenheid | Categorie 2: niet-hechtgebonden met matrix |
| Asbestsoort (vezeltype) | Amfibool aanwezig, uitgezonderd crocidoliet |
| Asbestconcentratie | Hoog ( $\geq 50\%$ ) |
| Afschermingsgraad van het gehele materiaal | Geheel of deels (ook) vrij aan de binnenlucht |
| Toestand van het materiaal | Zwaar beschadigd, zwaar verweerd |

| # | Type | Referentie | Resultaat |
|---|---|---|---|
| 1.1 | Mengmonster | Buisisolatie recht | Amosiet |

| Beschrijving | Buisisolatie recht |
| Hoeveelheid (lengte - omtrek - dikte - aantal) | <ul style="list-style-type: none"><li>• 5,00 m - 40,00 cm - 2,00 cm - 1 stuk</li></ul> |

- Sluit de ruimte luchtdicht af en vermijd het betreden van de ruimte.
- Scherm in afwachting van verwijdering het asbestmateriaal af van luchtstromingen en verstoring: bijvoorbeeld door het te verpakken, te fixeren, af te dekken, signalisatie - afbakening aan te brengen, ...
- Verwijder dit asbestmateriaal zo snel mogelijk. Volg de toestand goed op.
- Voer binnenluchtmetingen uit om actuele blootstellingsrisico's in de binnenlucht te monitoren.

- Hermetische zone (erkend asbestverwijderaar)  
: Gipsisolatie wordt losgesneden van dragermateriaal (leiding), asbesthoudend gips zal gemakkelijk verbrekken en is losgebonden. Om geen asbestvezels te verspreiden naar de omgeving, dient dit in hermetische zone verwijderd te worden.

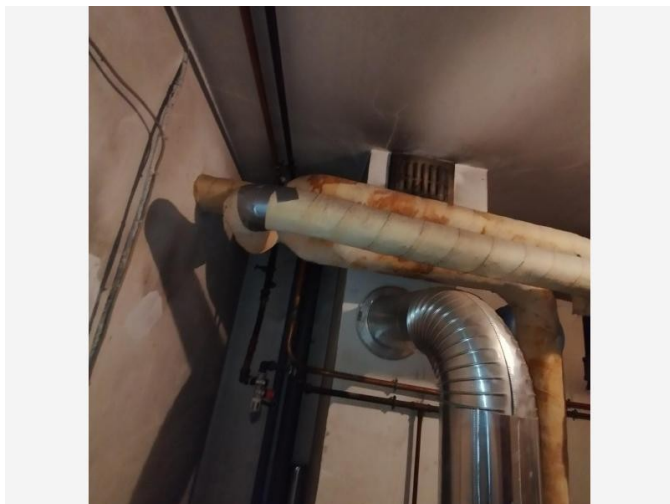
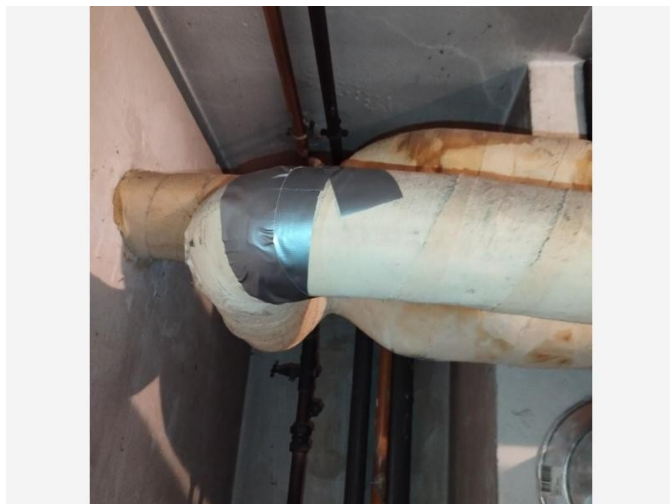
Het asbestmateriaal valt onder de mijlpaal van 2034.

**Dringend verwijderen**

| Eindbeoordeling materiaalrisico | Hoog materiaalrisico en/of hoge kans op vezelvrijgave |

| Gebondenheid | Categorie 2: niet-hechtgebonden met matrix |
| Asbestsoort (vezeltype) | Amfibool aanwezig, uitgezonderd crocidoliet |
| Asbestconcentratie | Hoog (>= 50%) |
| Afschermingsgraad van het gehele materiaal | Geheel of deels (ook) vrij aan de binnenlucht |
| Toestand van het materiaal | Zwaar beschadigd, zwaar verweerd |

| # | Type | Referentie | Resultaat |
|---|---|---|---|
| 2.1 | Mengmonster | Buisisolatie bochten | Amosiet, Chrysotiel |

| Beschrijving | Buisisolatie bochten |

| Hoeveelheid (lengte - omtrek - dikte - aantal) | <ul style="list-style-type: none"> <li>• 6,00 m - 30,00 cm - 2,00 cm - 1 stuk</li> </ul> |

- Sluit de ruimte luchtdicht af en vermijd het betreden van de ruimte.
- Scherm in afwachting van verwijdering het asbestmateriaal af van luchtstromingen en verstoring: bijvoorbeeld door het te verpakken, te fixeren, af te dekken, signalisatie - afbakening aan te brengen, ...
- Verwijder dit asbestmateriaal zo snel mogelijk. Volg de toestand goed op.
- Voer binnenluchtmetingen uit om actuele blootstellingsrisico's in de binnenlucht te monitoren.

- Hermetische zone (erkend asbestverwijderaar)  
: Gipsisolatie wordt losgesneden van dragermateriaal (leiding), asbesthoudend gips zal gemakkelijk verbrekken en is losgebonden. Om geen asbestvezels te verspreiden naar de omgeving, dient dit in hermetische zone verwijderd te worden.

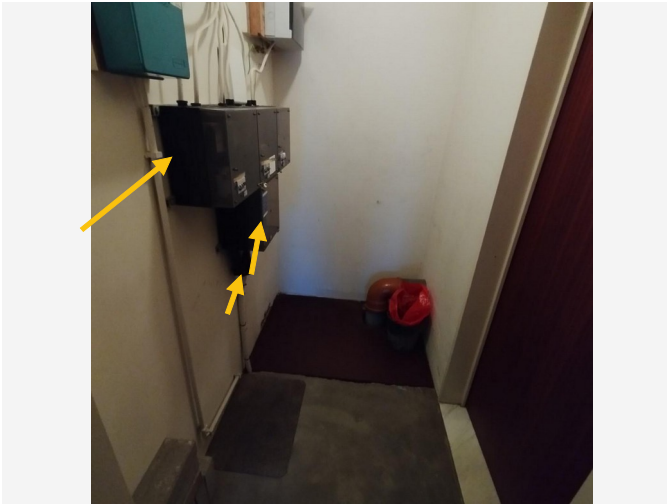
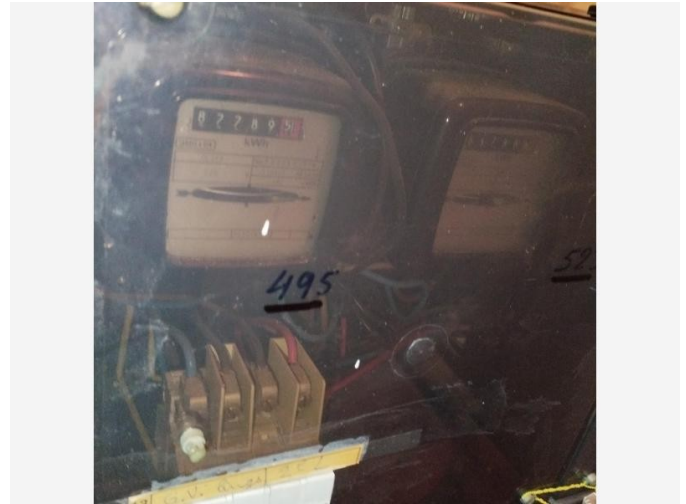
Het asbestmateriaal valt onder de mijlpaal van 2040.

Zorgvuldig beheren

| Eindbeoordeling materiaalisico | Laag materiaalisico en/of verlaagde kans op vezelvrijgave |

| Gebondenheid | Categorie 1: hechtgebonden in oorsprong |
| Asbestsoort (vezeltype) | Crocidoliet aanwezig |
| Asbestconcentratie | Laag (< 50%) |
| Toestand van het materiaal | Onbeschadigd, niet verweerd |

| Beschrijving | Bakeliet meters |

| <b>Opmerking</b> | <p>Het is moeilijk te bepalen of de bakeliettoepassingen in de woning ook effectief asbesthoudend zijn (het kan ook gaan om de asbestvrije variant).</p> <p>-Er werd geen monster genomen owv beschadiging aan een elektrisch gerelateerde toepassing, extra controle bij verwijdering van het verdacht materiaal. Vermoedelijk zullen de toepassingen verwijderd worden bij aanpassing van het elektriciteitsnetwerk.</p> |

- Zorg voor een veilig beheer. Vermijd het beschadigen van het asbestmateriaal. Controleer de toestand jaarlijks op wijzigingen.

- Eenvoudige handelingen: mag via doe-het-zelf of door werknemer(s) met opleidingsattest eenvoudige handelingen  
Schakelaars, stopcontacten en andere gelijkaardige toepassingen kunnen eenvoudig losgeschroefd worden --> EH doe-het-zelf. Afgesloten of verzegelde kast --> EH opgeleid techniker personeel 8u basisopleiding asbest.

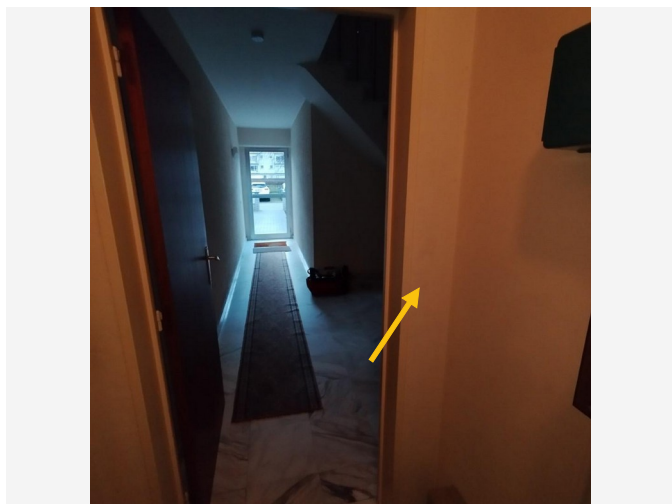
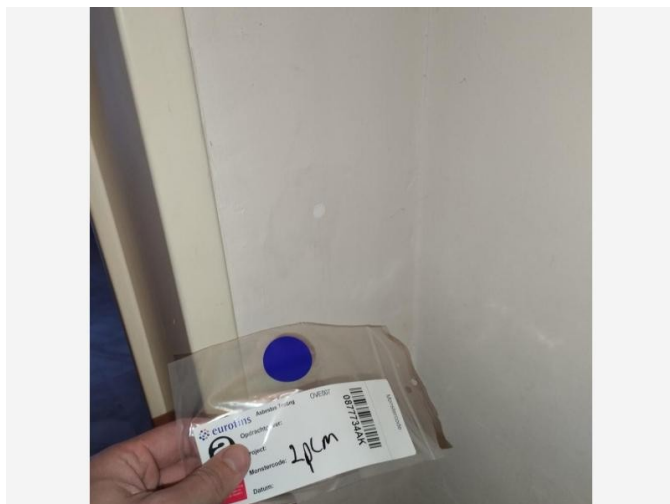
## Fiche 7: Pleisterwerk muren

Geen asbest

| # | Type | Referentie | Resultaat |
|---|---|---|---|
| 7.1 | Mengmonster | Pleisterwerk muren | Geen asbest |

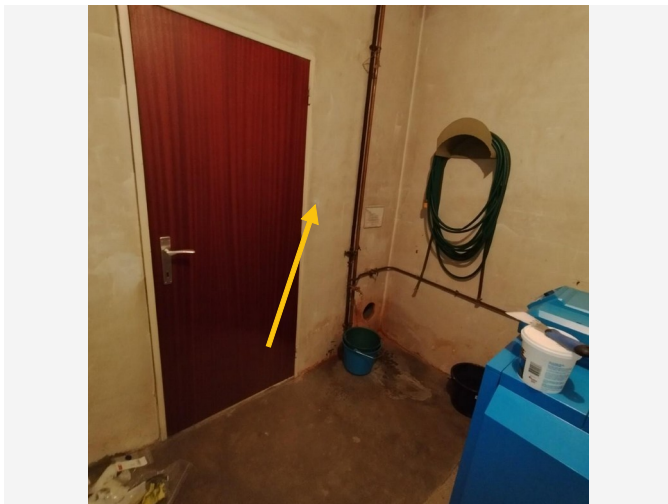
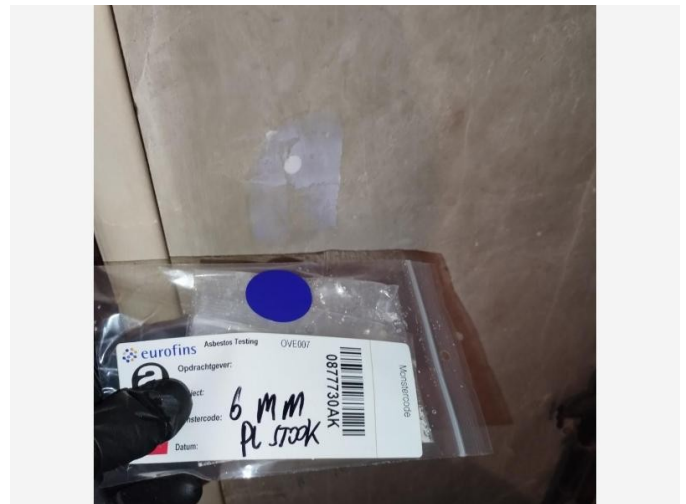
## Fiche 8: Pleisterwerk stookruimte

Geen asbest

| # | Type | Referentie | Resultaat |
|---|---|---|---|
| 8.1 | Mengmonster | Pleisterwerk stookruimte | Geen asbest |

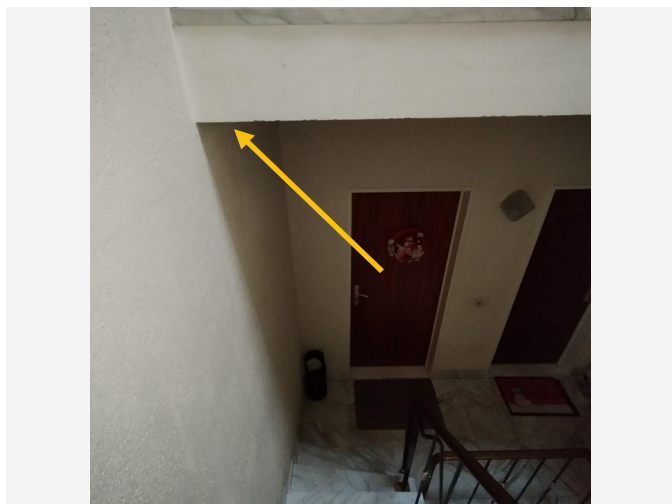
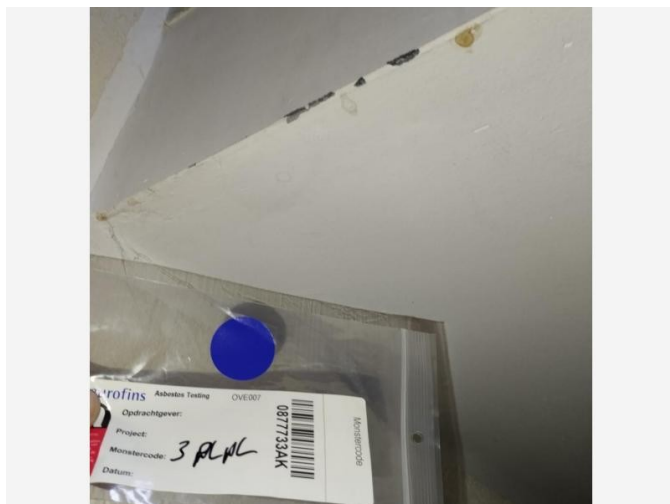
## Fiche 9: Pleisterwerk plafond

Geen asbest

| # | Type | Referentie | Resultaat |
|---|---|---|---|
| 9.1 | Mengmonster | Pleisterwerk plafond | Geen asbest |

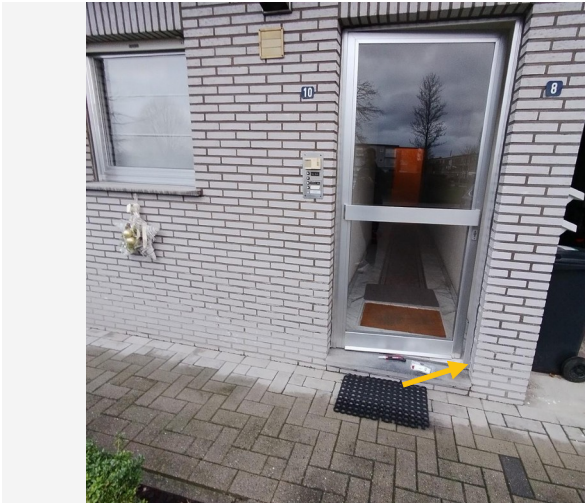
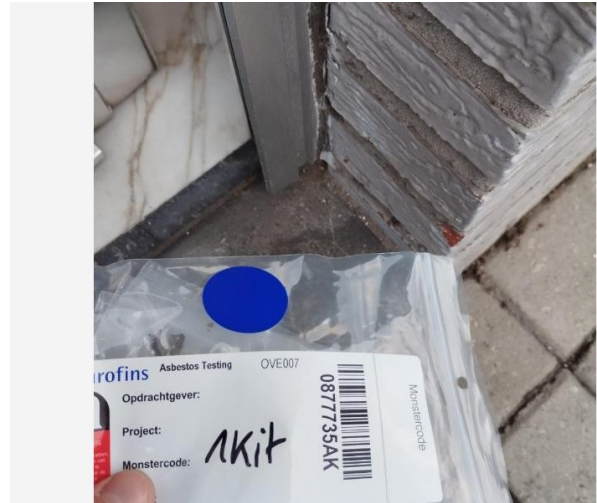
Geen asbest

| # | Type | Referentie | Resultaat |
|---|---|---|---|
| 10.1 | Puntmonster | Kit | Geen asbest |
