# Asbestinventarisatetest

Maria de Heeltstraat 6/18, 2100 Antwerpen

Attestnummer : **20250421-000295.000**

Uitgegeven op : **21.04.2025**

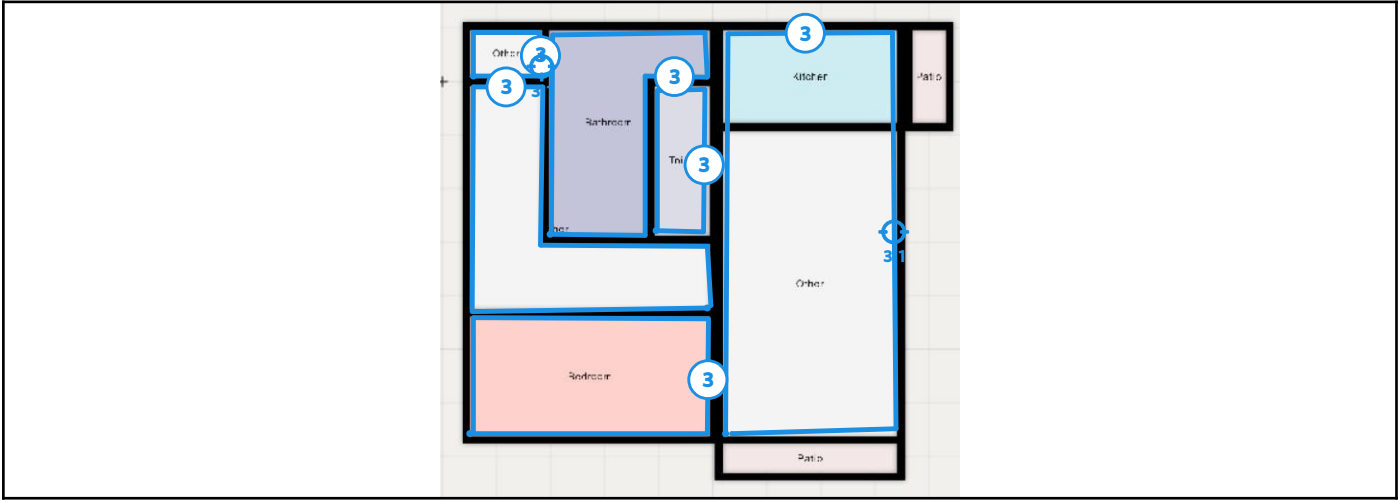
# Plan 1.1: Grondplan

| Beschrijving | Type | Actie |
|---|---|---|
| 3. Pleisterwerk muren | Geen asbest | - |
| 3.1 Code: MM01: Pleisterwerk | Mengmonster | - |

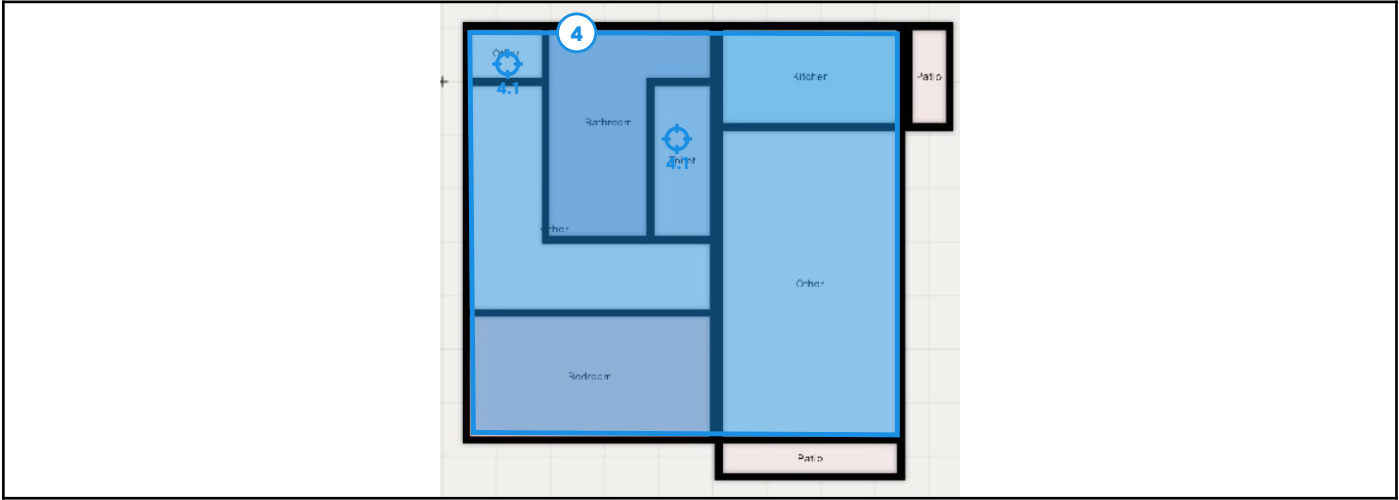
# Plan 1.2: Grondplan

| Beschrijving | Type | Actie |
|---|---|---|
| 4. Pleisterwerk plafonds | Geen asbest | - |
| 4.1 Code: M02 | Mengmonster | - |

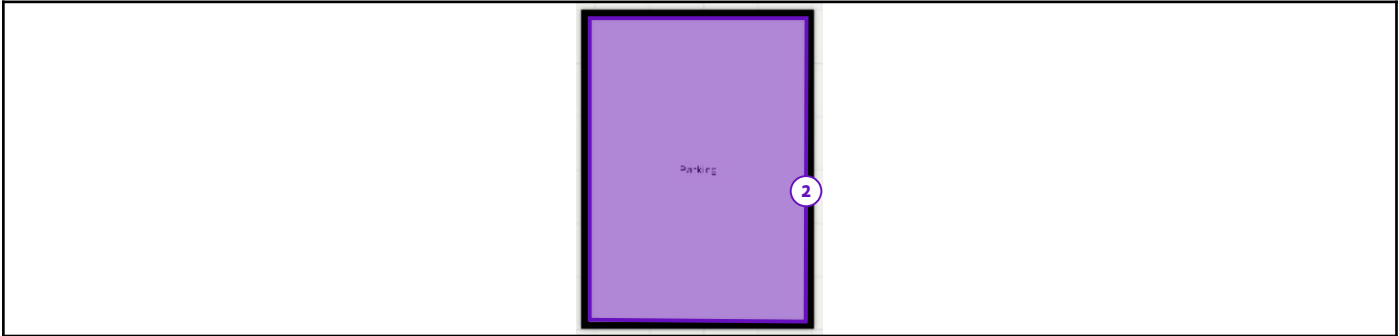
# Plan 1.3: Parking

| Beschrijving | Type | Actie |
|---|---|---|
| 2. Parkeerplaats | Advies | - |

Er zijn geen asbesthoudende materialen aangetroffen.

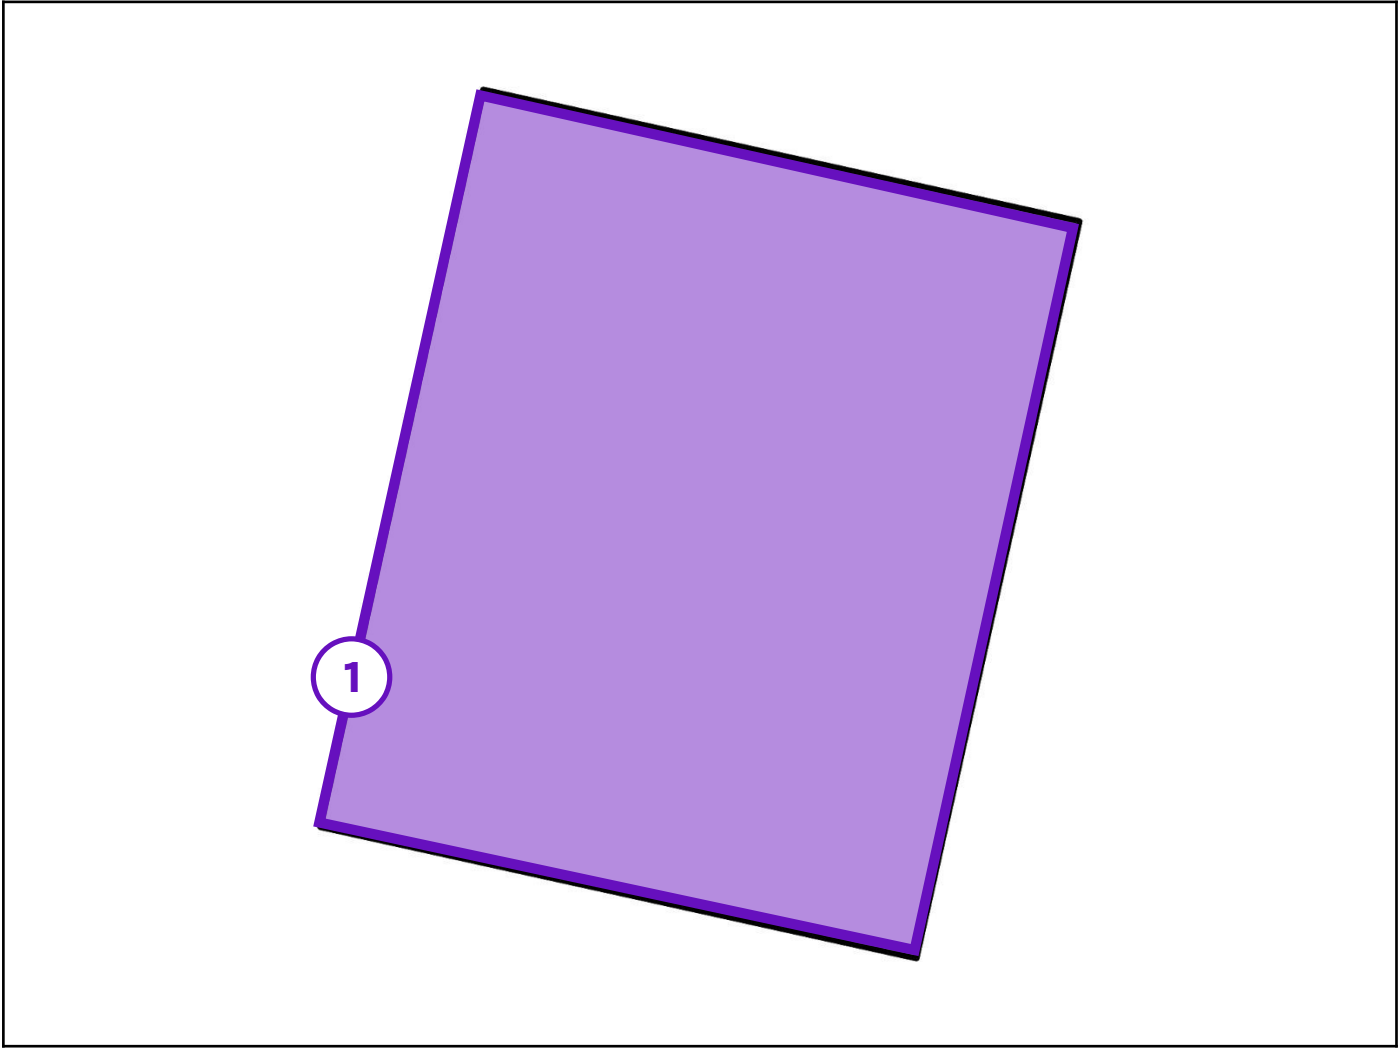
# Plan 1.4: Kelder

| Beschrijving | Type | Actie |
|---|---|---|
| 1. Kelder | Advies | - |

Er zijn geen asbesthoudende materialen aangetroffen.

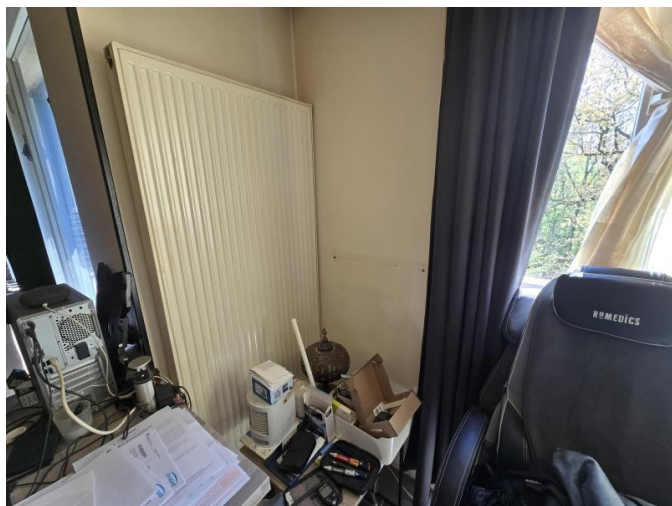
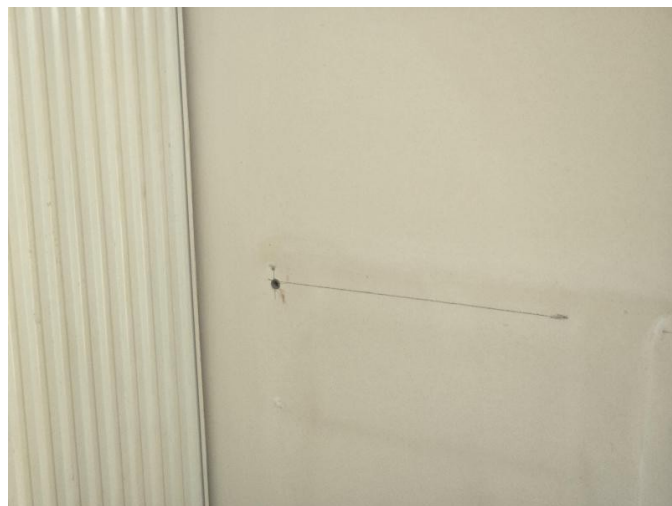
## Fiche 3: Pleisterwerk muren

Geen asbest

| # | Type | Referentie | Resultaat |
|---|---|---|---|
| 3.1 | Mengmonster | MM01: Pleisterwerk | Geen asbest |

| Beschrijving | Pleisterwerk muren |
| Bindmiddel van materiaal | Gips - kalk |
| Gebondenheid op basis van bindmiddel | Niet-hechtgebonden |

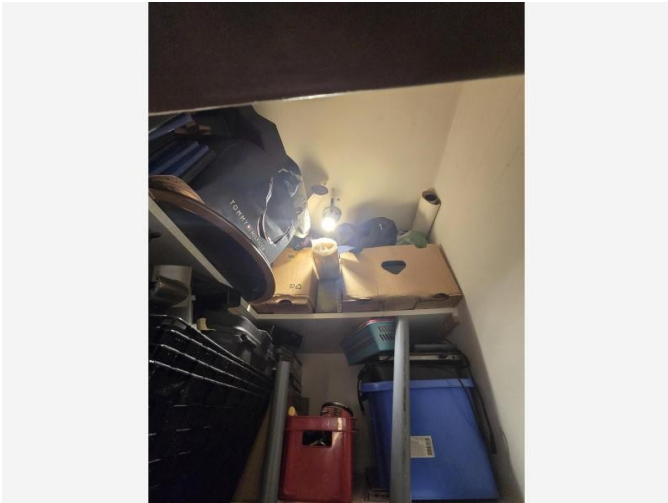
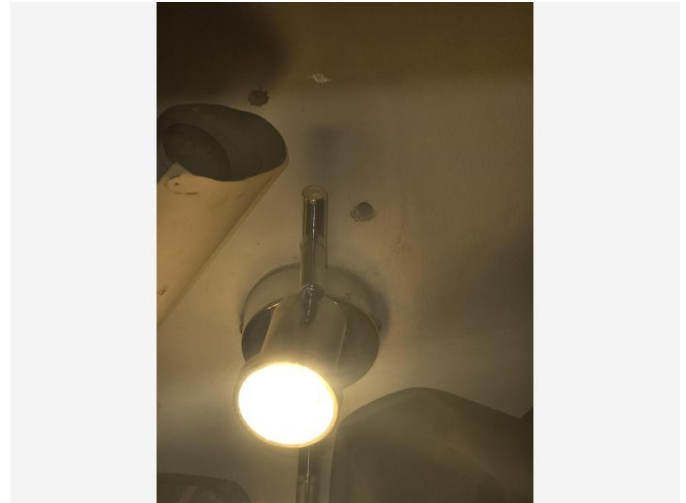
## Fiche 4: Pleisterwerk plafonds

Geen asbest

| # | Type | Referentie | Resultaat |
|---|---|---|---|
| 4.1 | Mengmonster | M02 | Geen asbest |

| Beschrijving | Pleisterwerk plafonds |
| Bindmiddel van materiaal | Gips - kalk |
| Gebondenheid op basis van bindmiddel | Niet-hechtgebonden |
