# Asbestinventarisatetest

Minervastraat 59, 2640 Mortsel

Attestnummer : 20250907-000147.000

Uitgegeven op : 07.09.2025

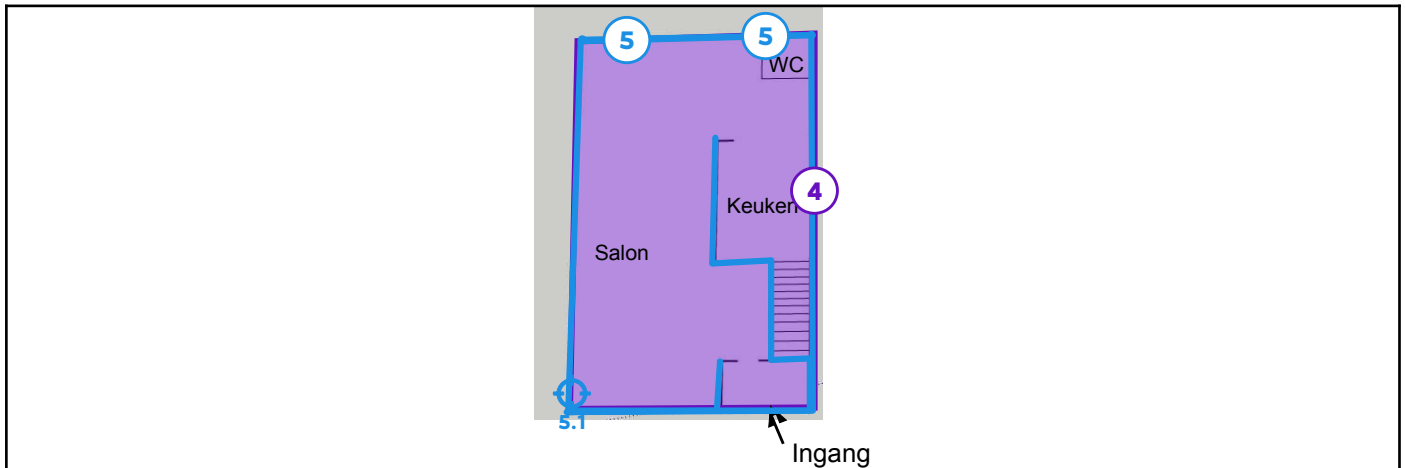
## Plan 1.1: Gelijkvloers

| Beschrijving | Type | Actie |
|---|---|---|
| 4. Geen pleisterwerk Plafond | Advies | - |
| 5. Pleisterwerk muren | Geen asbest | - |

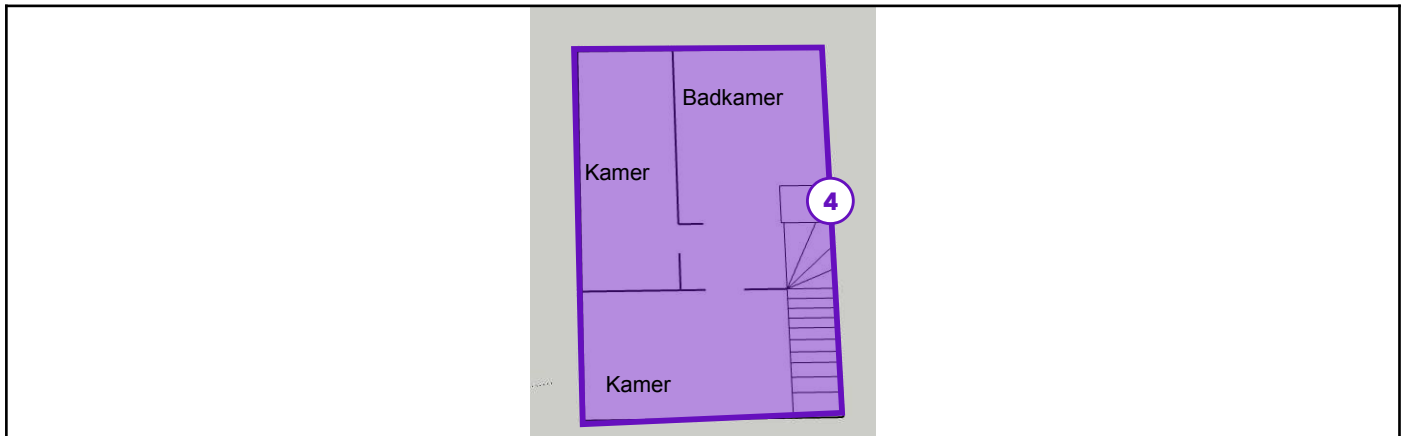
## Plan 1.2: 1ste verdiep

| Beschrijving | Type | Actie |
|---|---|---|
| 4. Geen pleisterwerk Plafond | Advies | - |

Het volledige plafond van de woning is afgewerkt met een valse wand. Mogelijk bevinden zich asbestverdachte toepassingen onder de afwerking die het plafond bedekt.

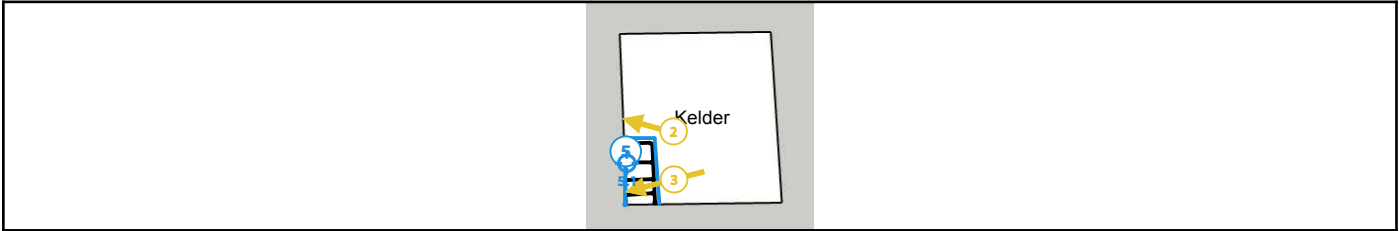
# Plan 1.3: Kelder

| Beschrijving | Type | Actie |
|---|---|---|
| 2. Bakeliet tellerkast | Asbestmateriaal | Zorgvuldig beheren |
| 3. Bakeliet Lamphouder | Asbestmateriaal | Zorgvuldig beheren |
| 5. Pleisterwerk muren | Geen asbest | - |

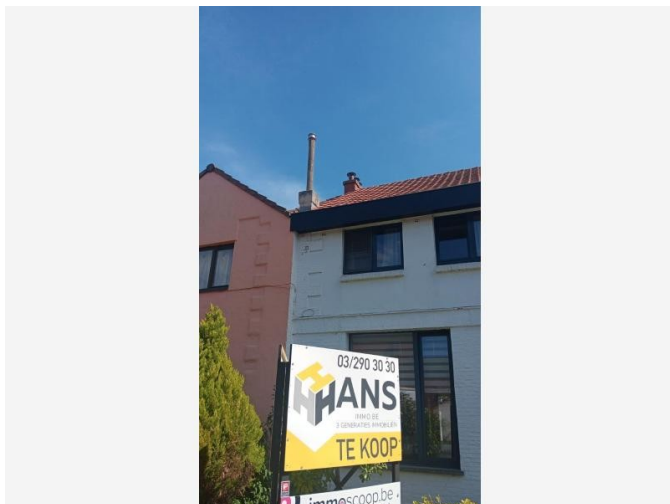
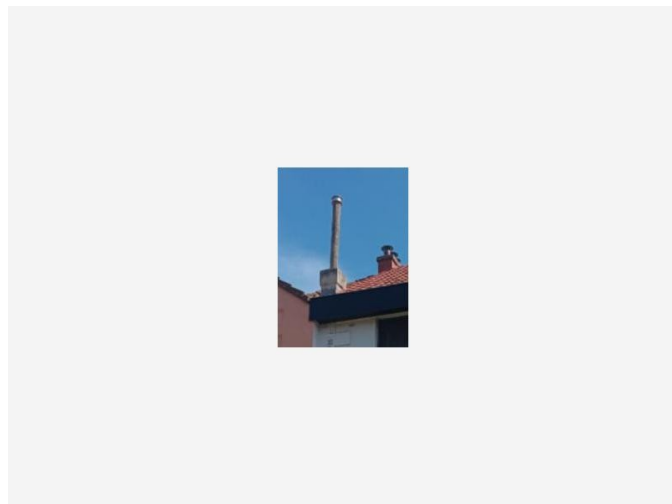
Het asbestmateriaal valt onder de mijlpaal van 2034.

Verwijderen

- Eenvoudige handelingen: enkel door erkend asbestverwijderaar  
Er werd geen staal genomen van het materiaal, dit met kans op breuk - schade.

Dit type buis bevat meestal asbest.

| Eindbeoordeling materiaalarisico | Laag materiaalarisico en/of verlaagde kans op vezelvrijgave |

| Asbestsoort (vezeltype) | Crocidoliet aanwezig |
| Toestand van het materiaal | Licht beschadigd, licht verweerd. Intact calciumsilicaatmateriaal of categorie III 'gebondenheid' |

| Beschrijving | Rookgaskanaal in asbest cement |

- Zorg voor een veilig beheer. Vermijd het beschadigen van het asbestmateriaal. Controleer de toestand jaarlijks op wijzigingen.
- Voer bijkomende staalname(s) uit.

Vermoedelijk loopt de buis door in een kanaal in de gemetste schouw, dit vereist specifieke bijkomende maatregelen en voldoende expertise om deze buis correct te verwijderen zonder de buis stuk te maken. Bij het verwijderen kan stof voorkomen.

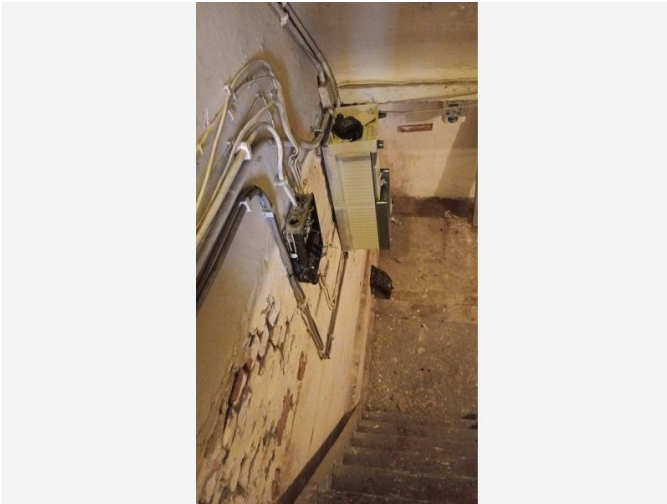
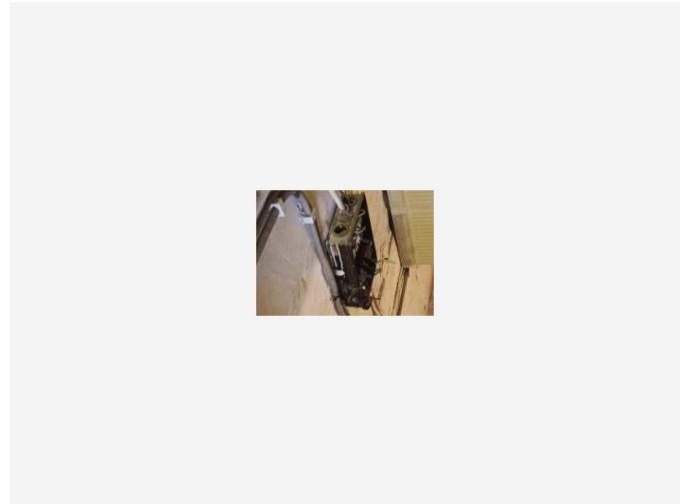
Het asbestmateriaal valt onder de mijlpaal van 2040.

Zorgvuldig beheren

| Eindbeoordeling materiaalrisico | Laag materiaalrisico en/of verlaagde kans op vezelvrijgave |

| Asbestsoort (vezeltype) | Crocidoliet aanwezig |
| Toestand van het materiaal | Onbeschadigd, niet verweerd |

| Beschrijving | Bakeliet tellerkast |

- Zorg voor een veilig beheer. Vermijd het beschadigen van het asbestmateriaal. Controleer de toestand jaarlijks op wijzigingen.
- Voer bijkomende staalname(s) uit.

- Eenvoudige handelingen: mag via doe-het-zelf of door werknemer(s) met opleidingsattest eenvoudige handelingen  
Deze toepassing mag volgens de huidige wetgeving worden verwijderd via eenvoudige handelingen.

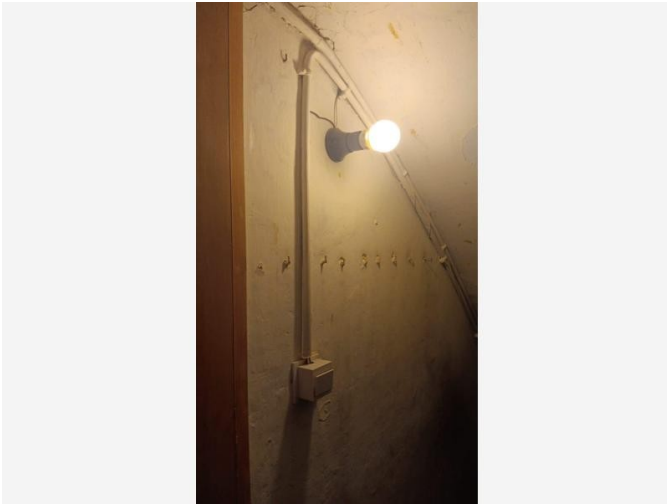
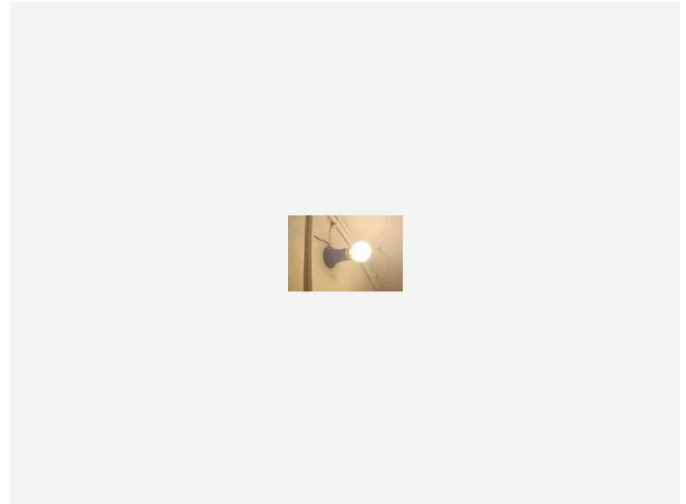
Het asbestmateriaal valt onder de mijlpaal van 2040.

Zorgvuldig beheren

| Eindbeoordeling materiaalrisico | Laag materiaalrisico en/of verlaagde kans op vezelvrijgave |

| Asbestsoort (vezeltype) | Crocidoliet aanwezig |
| Toestand van het materiaal | Onbeschadigd, niet verweerd |

| Beschrijving | Bakeliet Lamphouder |

- Zorg voor een veilig beheer. Vermijd het beschadigen van het asbestmateriaal. Controleer de toestand jaarlijks op wijzigingen.
- Voer bijkomende staalname(s) uit.

- Eenvoudige handelingen: mag via doe-het-zelf of door werknemer(s) met opleidingsattest eenvoudige handelingen  
Deze toepassing mag volgens de huidige wetgeving worden verwijderd via eenvoudige handelingen.

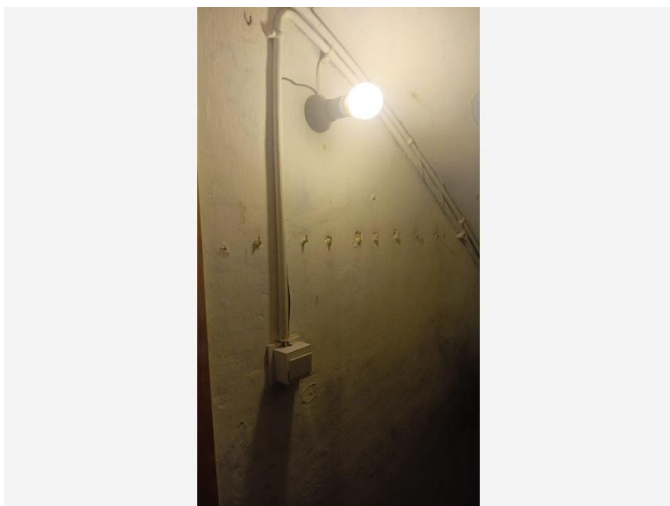
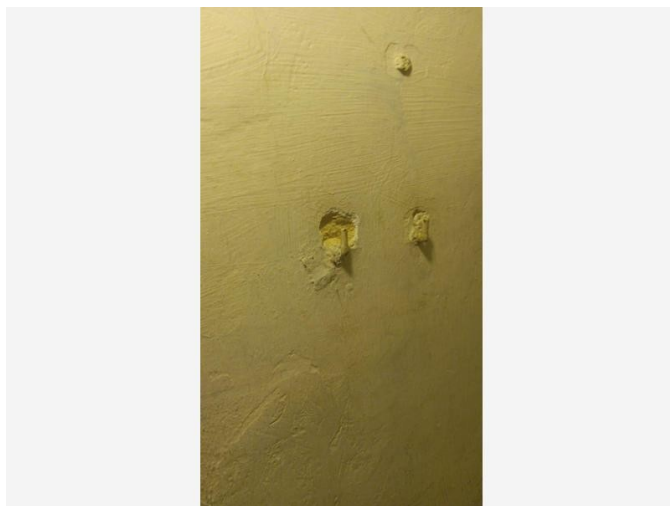
## Fiche 5: Pleisterwerk muren

Geen asbest

| # | Type | Referentie | Resultaat |
|---|---|---|---|
| 5.1 | Mengmonster | MM01: Pleisterwerk | Geen asbest |

| Beschrijving | Pleisterwerk muren |
