# Asbestinventarisatetest

Korte Bist 2/201, 2180 Antwerpen

Attestnummer : 20250901-000001.000

**Asbestveilig** (maar niet asbestvrij)

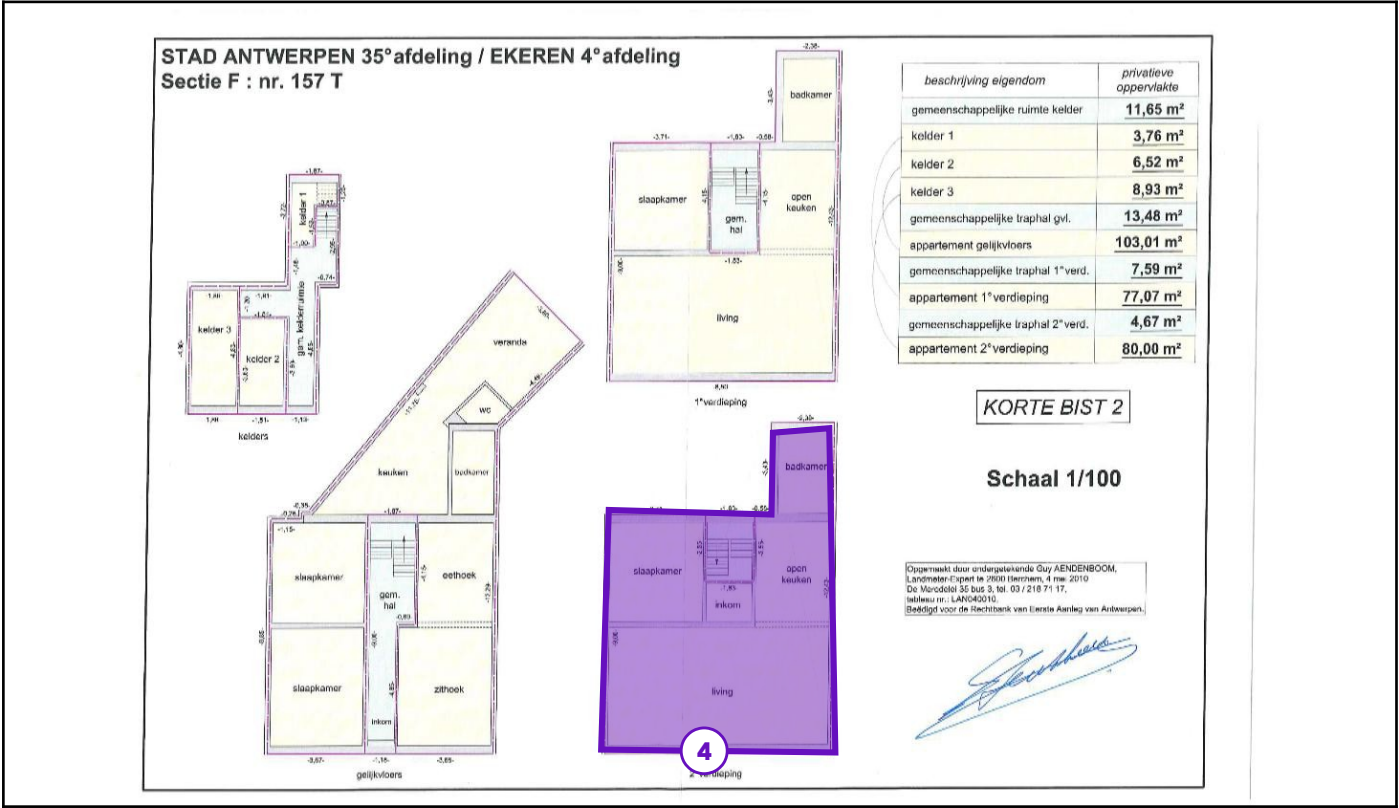
# Plan 1.2: Valse plafonds

Het plafond bestaat uit pleisterwerk vervaardigt in gyprox. Deze zijn niet asbesthoudend.

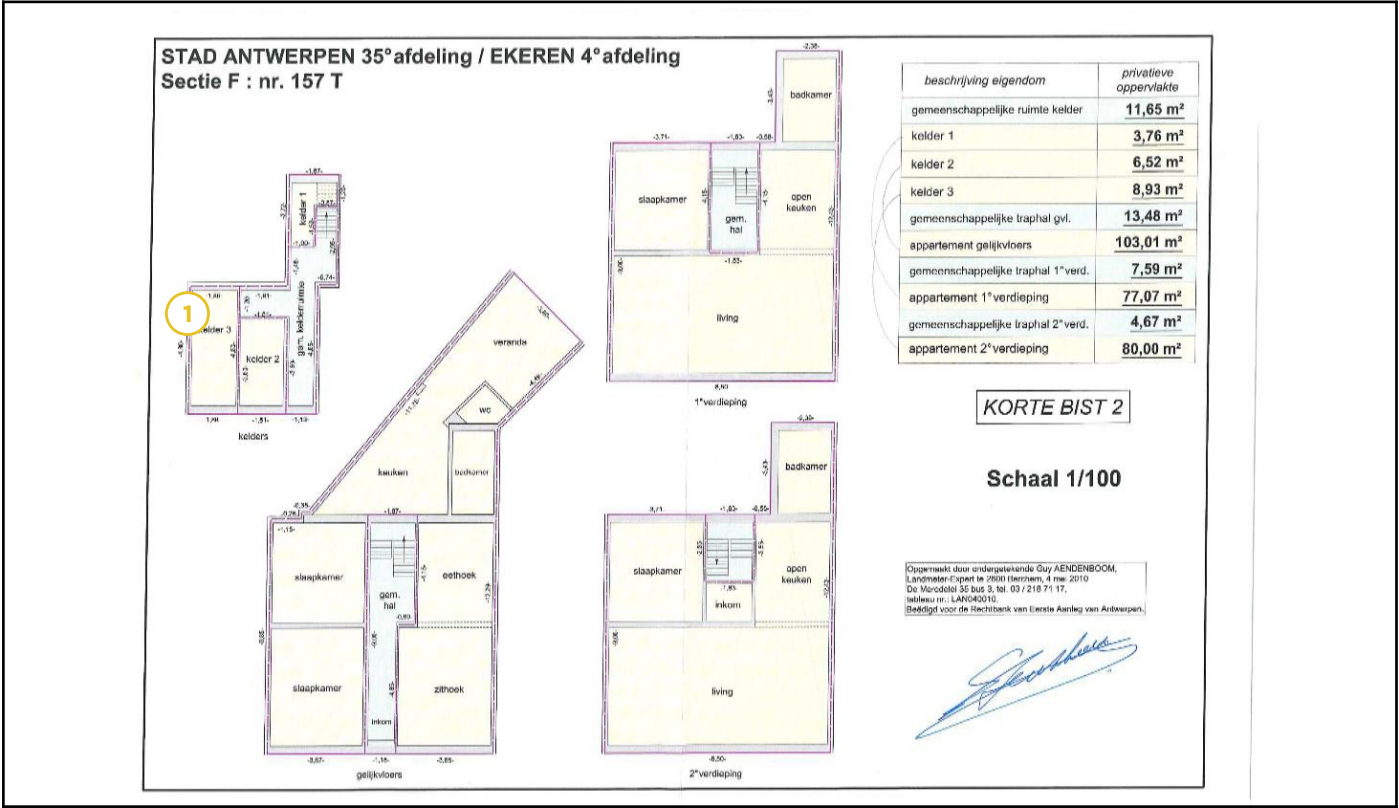
# Plan 1.4: Kelder

| Beschrijving | Type | Actie |
|---|---|---|
| 1. Lamphouder bakeliet | Asbestmateriaal | Zorgvuldig beheren |

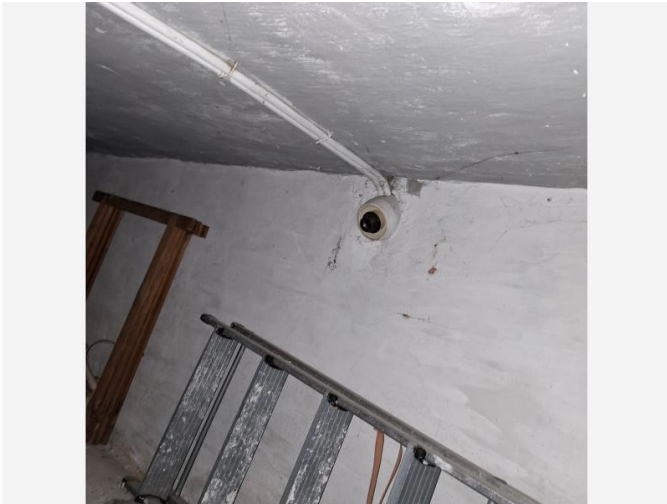
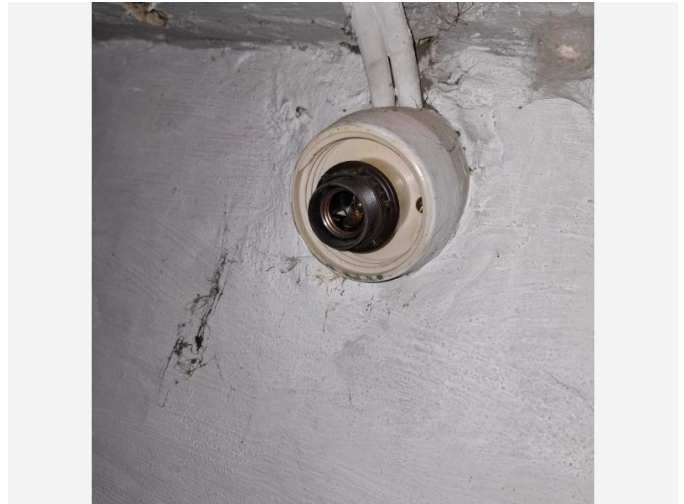
Het asbestmateriaal valt onder de mijlpaal van 2040.

| Eindbeoordeling materiaalrisico | Zeer laag materiaalrisico en/of zeer lage kans op vezelvrijgave |

| Toestand van het materiaal | Onbeschadigd, niet verweerd |

| Asbestmateriaal | Plaat, paneel, tablet - Type Bakeliet |

- Zorg voor een veilig beheer. Vermijd het beschadigen van het asbestmateriaal. Controleer de toestand jaarlijks op wijzigingen.

- Eenvoudige handelingen: mag via doe-het-zelf of door werknemer(s) met opleidingsattest eenvoudige handelingen  
Kan eenvoudig losgeschroefd worden zonder het te beschadigen.

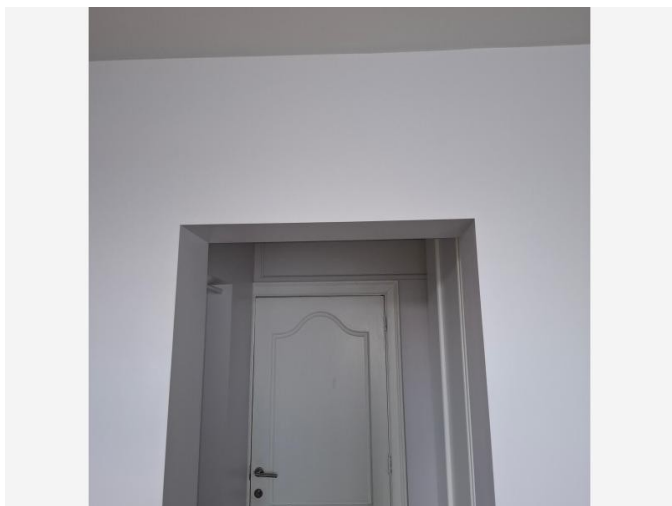
Enkele muren bestaan uit pleisterwerk vervaardigd in gyproc. Deze zijn niet asbesthoudend. Echter kon niet waargenomen worden wat er zich hierachter bevindt. Verder onderzoek vereist.

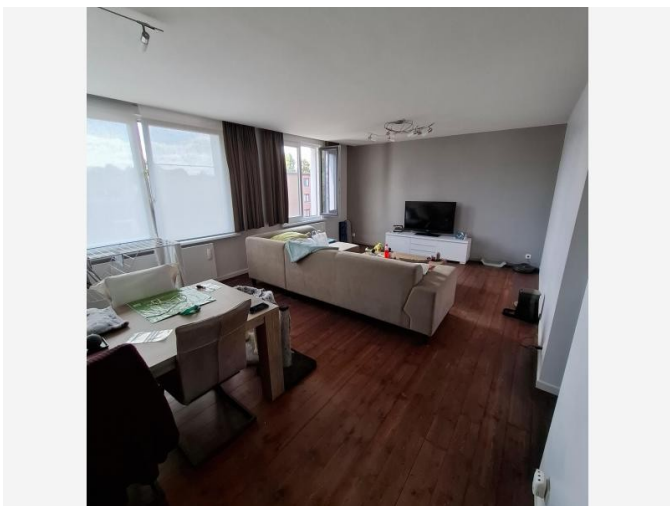
De woning was reeds gerenoveerd toen de huidige eigenaar het kocht. Echter zijn er nog tal van kleine werken gebeurd zoals het zetten van een nieuwe keuken, nieuwe ramen, nieuwe radiatoren, valse wanden...

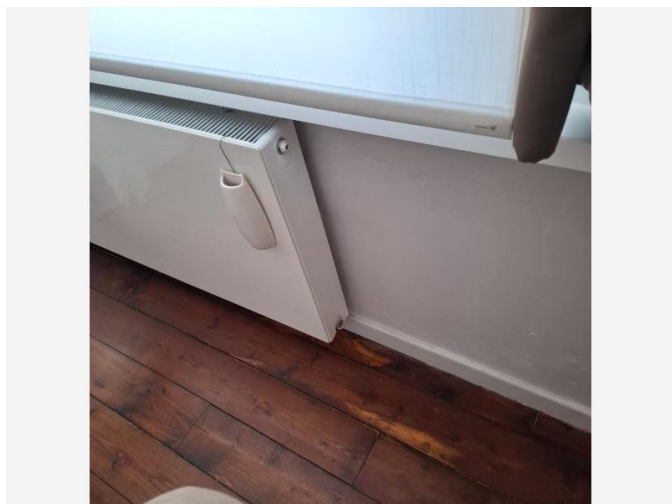
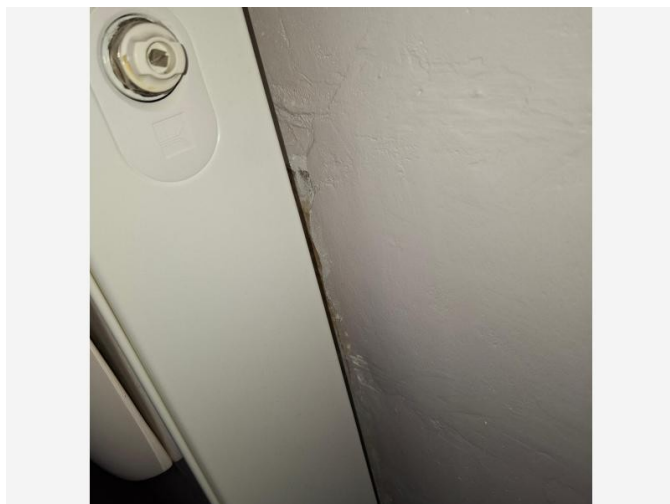
## Fiche 5: Pleisterwerk muren

Geen asbest

| # | Type | Referentie | Resultaat |
|---|---|---|---|
| 5.1 | Mengmonster | MM01: Pleisterwerk | Geen asbest |

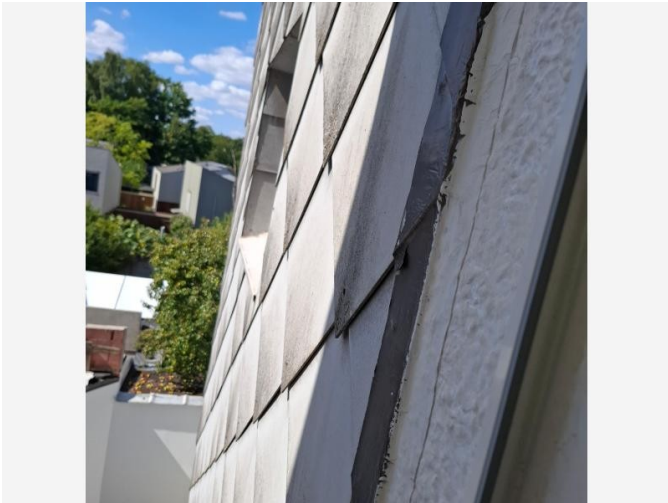
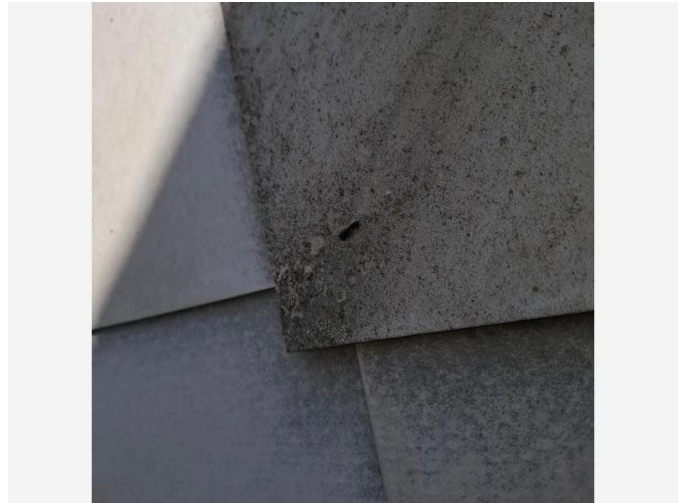
## Fiche 6: muurbekleding buitenkant (badkamer)

Geen asbest

| # | Type | Referentie | Resultaat |
|---|---|---|---|
| 6.1 | Puntmonster | MM02: Gevelleien | Geen asbest |
