# Asbestinventarisatetest

Jozef Ickxstraat 43, 2180 Antwerpen

Attestnummer : **20250721-000228.000**

Uitgegeven op : **21.07.2025**

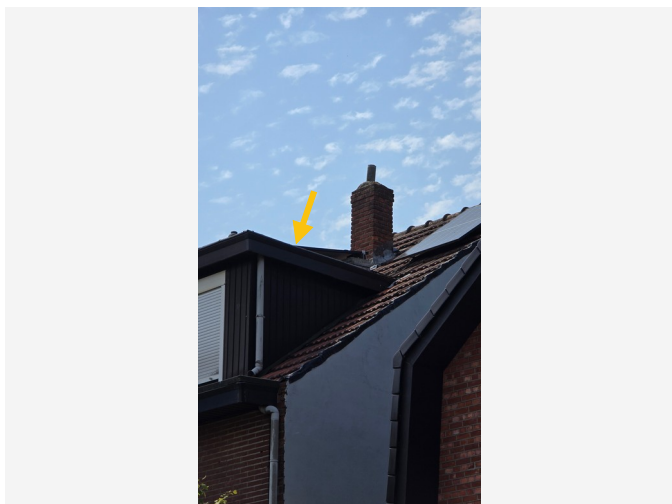
Situeringsfoto

**Reden:** Het te onderzoeken materiaal situeert zich hoger dan 3,50 m te rekenen vanaf een veilige ondergrond

**Uitleg van de asbestdeskundige:** Het plat dak van de dakkapellen (voor en achter) bevindt zich op een hoogte van > 9m en kan, tenzij met behulp van een hoogtewerker of geschikte steiger niet op een veilige manier worden geïnspecteerd. Aan de binnenkant werden de kapellen volledig afgewerkt met gipskartonplaten. Inspectie via binnenkant is ook niet mogelijk.

Conform de codex over het welzijn op het werk van de FOD werkgelegenheid, arbeid en sociaal overleg en conform het IP van de OVAM wordt hiervoor een middelange termijnsbeperking ingeroepen.

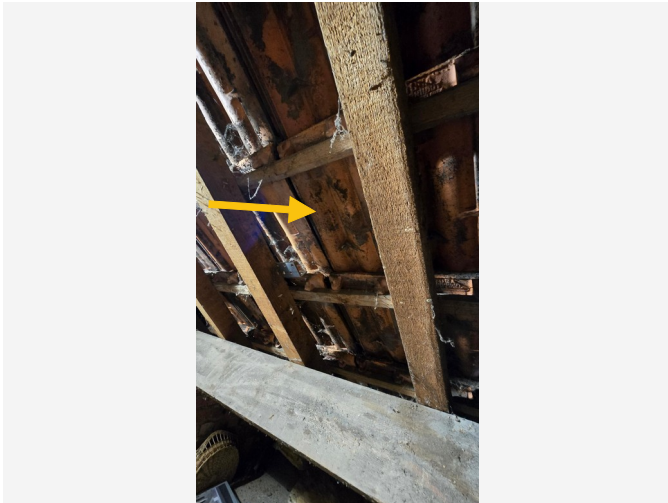
het hoofddak is voorzien van kleipannen zonder onderdak.

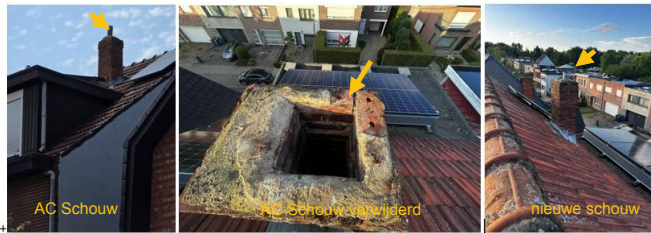
Bij de inspectie werd een asbestverdachte schouw waargenomen vanop de begane grond. Deze werd door de eigenaar inmiddels op correcte wijze verwijderd, afgevoerd en vervangen door een niet-asbestverdacht model. Foto's van de verwijdering werden toegevoegd als bewijs.

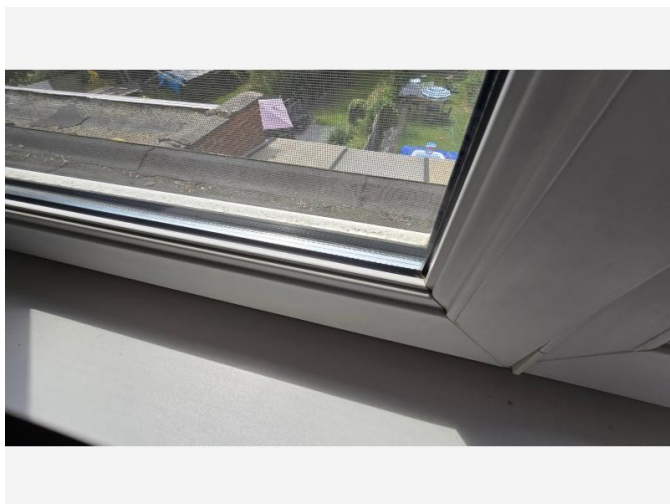
De ramen en deuren werden vervangen in 2001 en zijn niet asbestverdacht (PVC ramen, dubbel glas, met rubber tussen glas en schrijnwerk, afkitting silicone). Facturen werden bijgevoegd als bewijsdocument in bijlage van het digitaal dossier.

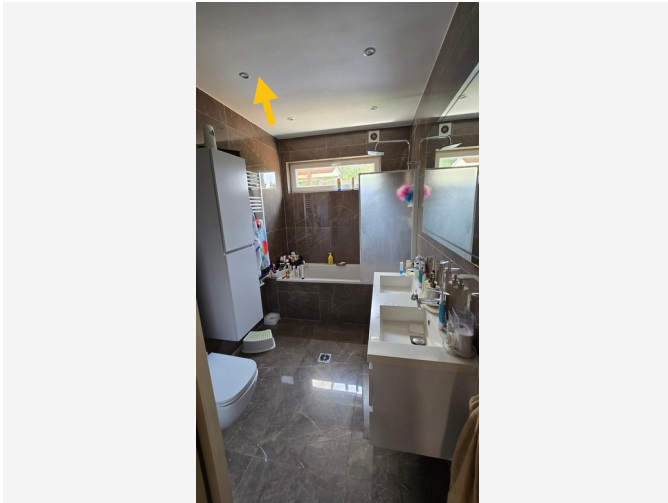
De meeste plafonds werden afgewerkt met niet-asbestverdachte gipskartonplaten. (Oude gipsplaten zonder karton (uit een risicojaar) kunnen wel asbest bevatten.) Enkel de plafonds van de hall op niv. +0, +1, +2 en +3 zijn voorzien van pleisterwerk, zie bronfiche 'pleisterwerk plafonds'.

In de garage en in de technische ruimte/ cv ruimte werden niet-asbestverdachte betonnen welfsels vastgesteld.

D.m.v. niet-destructief onderzoek kon niet worden waargenomen/geïnspecteerd wat er zich boven deze gipskartonplaten bevindt.

Afsmeerlagen met als bindmiddel gips, bijvoorbeeld aan de voegen tussen gipskartonplaten, kunnen asbest bevatten (indien aangebracht in een risicojaar) en worden daarom standaard als asbestverdacht beschouwd. Het valt binnen de inspanningsverplichting van de asbestdeskundige in het kader van een standaard (niet-destructief) onderzoek om asbestverdachte materialen te onderzoeken indien ze waarneembaar zijn.

Smeerlagen konden hier niet worden gelokaliseerd of waargenomen worden door een volledig intacte verflaag en werden hierom, conform het IP van de OVAM, niet onderzocht.

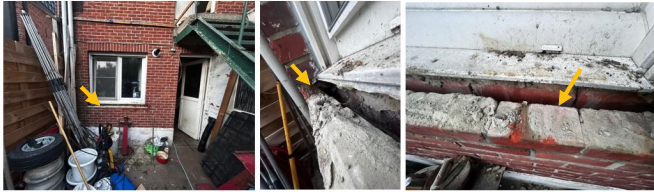
bij de inspectie werd een AC raamdorpel aan de buitenkant van de CV ruimte vastgesteld. Deze werd voor alle zekerheid bemonsterd (monster PM004) en deze werd positief bevonden op de aanwezigheid van asbest. Na de inspectie heeft de eigenaar deze op correcte wijze verwijderd. Foto's van de verwijdering werden toegevoegd als bewijs.

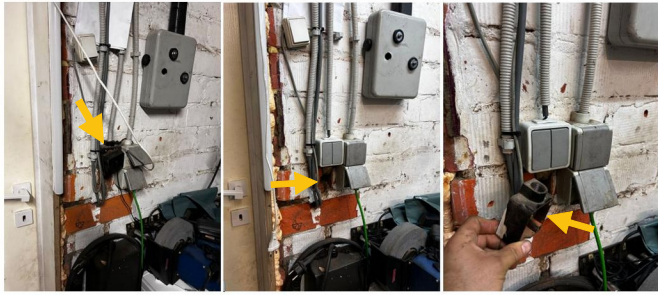
In de garage werd tijdens de inspectie 1 bakeliet lichtschakelaar aangetroffen. Deze werd door de eigenaar op correcte wijze verwijderd. Foto's van verwijdering werden toegevoegd als bewijs.

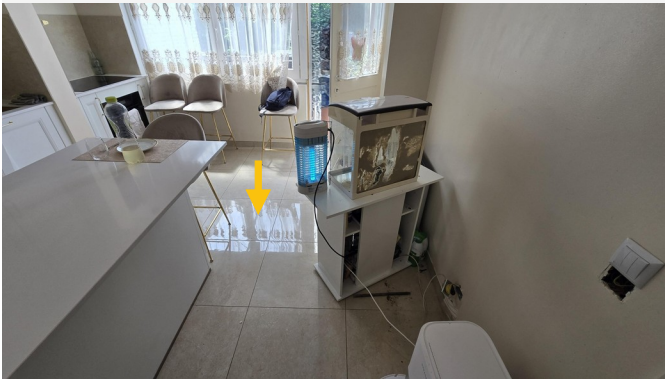
Alle vloeren werden onderzocht en werden als niet-asbestverdacht geïdentificeerd.

D.m.v. niet-destructief onderzoek kon niet worden waargenomen/geïnspecteerd wat er zich onder de vloeren bevindt. (chape, oude vloerlagen, lijm, etc.)

De lijm, cement, of lijm-cementmix waarmee vloeren en vloertegels vroeger werden bevestigd, bevatte vaak asbest: Asbestvezels werden aan de lijm toegevoegd om de hechtingseigenschappen, vochtweerstand en isolerende prestaties te verbeteren.

Dmv niet-destructief onderzoek kon niet worden waargenomen/geïnspecteerd of dit hier ook het geval is. Het is aangewezen om dit te laten onderzoeken d.m.v. bijkomend destructief onderzoek alvorens de vloeren te verwijderen/vervangen om de aanwezigheid van asbest uit te sluiten al dan niet te bevestigen.

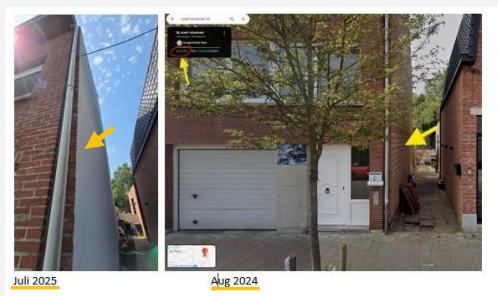
Het betreft recent aangebrachte dunne laag (+/- 1cm) crepi (maart 2025). Er werden door de opdrachtgever duidelijke foto's aangeleverd die aantonen dat begin maart 2025 er nog geen crepi op de gevel stond. Een foto van Google maps van aug 2024 toont ook de gevel zonder crepi.

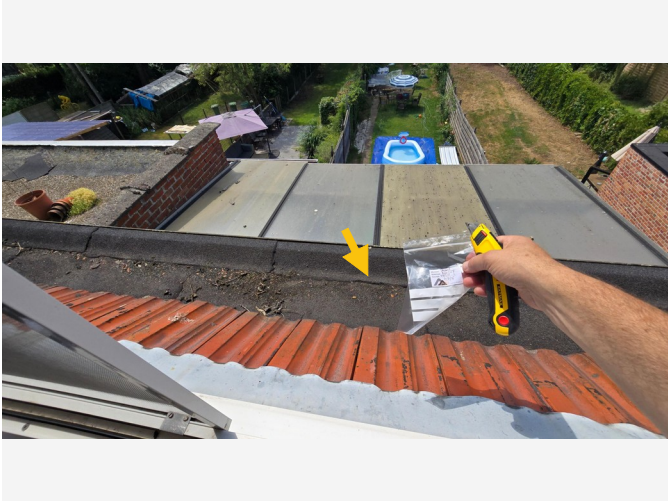
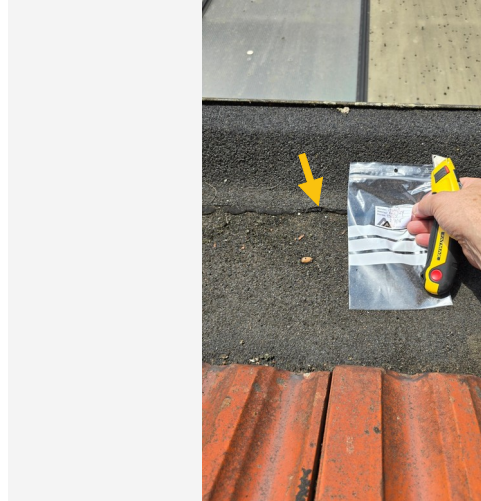
## Fiche 11: Roofing dakgoten voor en achter

Geen asbest

| Opmerking | <p>Het betreft de dakgoot aan de voor- en aan de achtergevel. Type bakgoot voorzien van roofing. Enkel de toplaag werd bemonsterd om vervolg- en of lekschade te voorkomen. D.m.v. niet-destructief onderzoek kon niet worden waargenomen/geïnspecteerd of er zich onder deze toplaag nog oude lagen of eventueel asbestverdacht materiaal zou kunnen bevinden. Bij renovatie/vervangings/sloop is het daarom aangewezen dit te laten onderzoeken d.m.v. bijkomend destructief onderzoek. Het materiaal dat werd gebruikt voor beide dakgoten is identiek. De uiteindelijke hoeveelheid materiaal is een berekende schatting: Deze werd berekend op basis van visuele inspectie en standaard meetmethoden, conform het IP van de OVAM (inspanningsverlichting van de ADI). Het materiaal werd opgemeten voor zover dit mogelijk was, maar door de eventueel variërende dikte van het materiaal en de mogelijke onregelmatigheden in de ondergrond, kunnen de exacte hoeveelheden afwijken. Deze schatting dient ter indicatie voor het aantonen van de aan- of afwezigheid van asbest.</p> <p>3m<sup>2</sup> voorgevel (6m x 0.5m) en 3m<sup>2</sup> achtergevel (6m x 0.5m) x 4.5 kg/m<sup>2</sup> (gemiddeld soortelijk gewicht van roofing),= 27kg =&gt;30kg (afgerond naar boven )</p> |

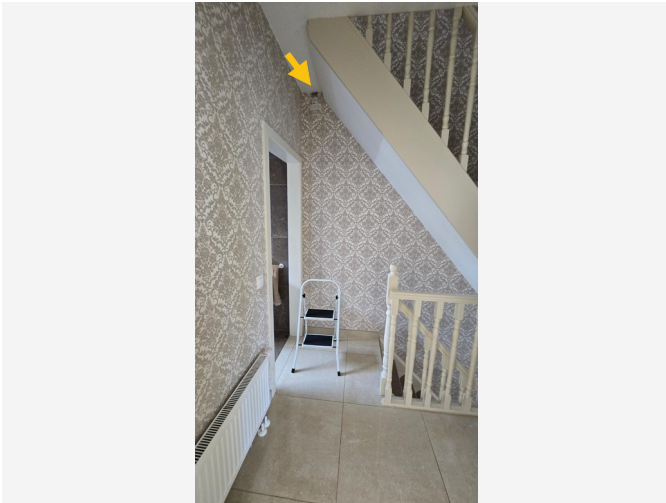
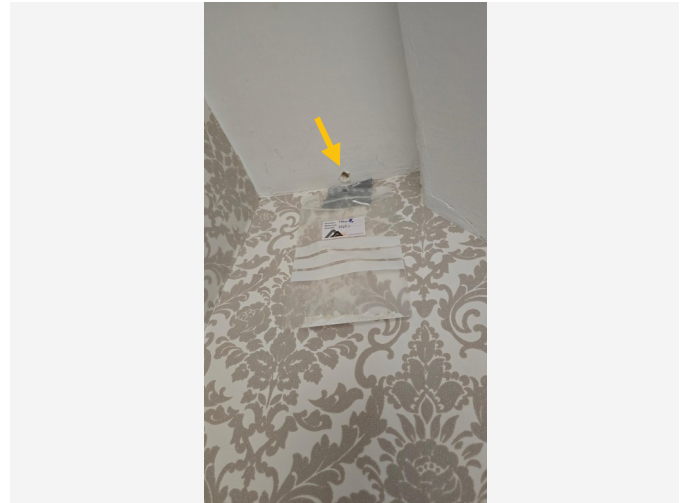
## Fiche 12: Pleisterwerk plafonds

Geen asbest

| Opmerking | De uiteindelijke hoeveelheid pleisterwerk is een beredeneerde schatting: Deze werd berekend op basis van visuele inspectie en standaard meetmethoden. Het materiaal werd opgemeten voor zover dit mogelijk was, maar door de eventueel variërende dikte van het materiaal en de mogelijke onregelmatigheden in de ondergrond, kunnen de exacte hoeveelheden afwijken. Deze schatting dient ter indicatie voor het aantonen van de aan- of afwezigheid van asbest. |

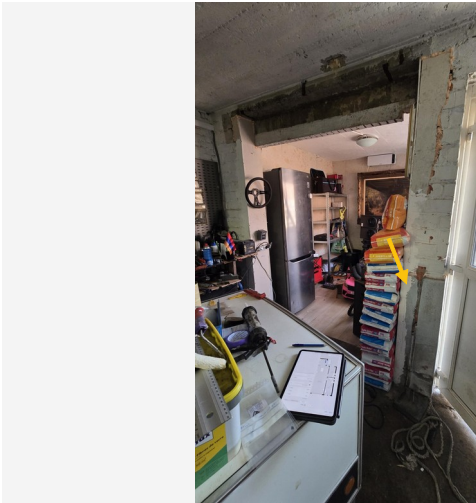
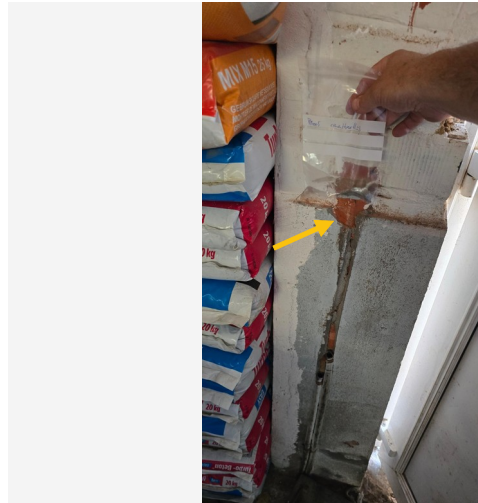
## Fiche 13: Cementbezetting

Geen asbest

| Opmerking | <p>Het betreft cementbezetting in de garage aan beide zijmuren en gedeeltelijk aan de achtermuur. . Er werd 22 lopende meter opgemeten met een hoogte van 1.20m. = <math>26.4\text{m}^2 \times 20\text{kg/m}^2</math> (gemiddeld soortelijk gewicht) = +- 500 a 550 kg.</p> <p>Cementbezetting binnentoepassing wordt conform het IP van de OVAM verplicht bemonsterd.</p> |

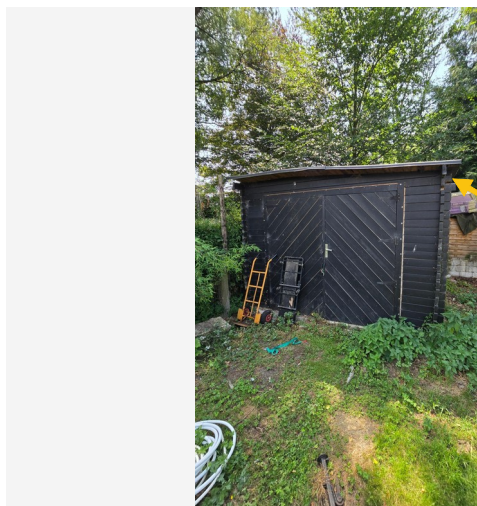
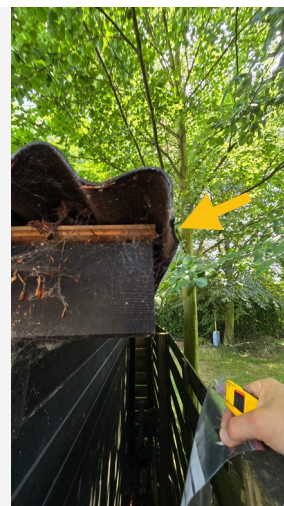
## Fiche 14: Golfplaten bitumen dak tuinhuis

Geen asbest

| Opmerking | Het betreft de bitumen golfplaten van het dak van het tuinhuis. Deze lijken niet van een risicojaar (<2001), maar bij gebrek aan bewijsdocumenten werd dit materiaal toch bemonsterd, Conform het IP van de OVAM moeten bitumeuze materialen verplicht worden bemonsterd. |

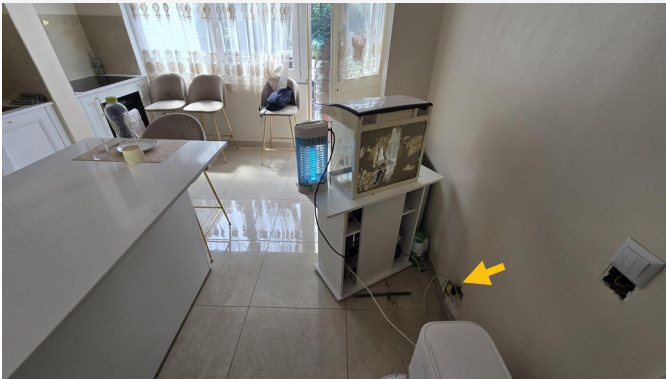
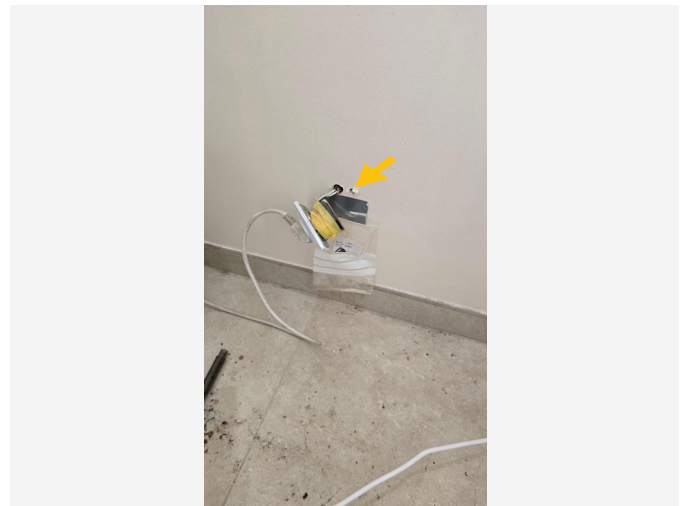
## Fiche 15: Pleisterwerk muren

Geen asbest
