# Asbestinventarisatattest

Eikerstraat 23/11, 3680 Maaseik

Attestnummer : 20250512-000159.000

## Zone 1: Hoofdgebouw

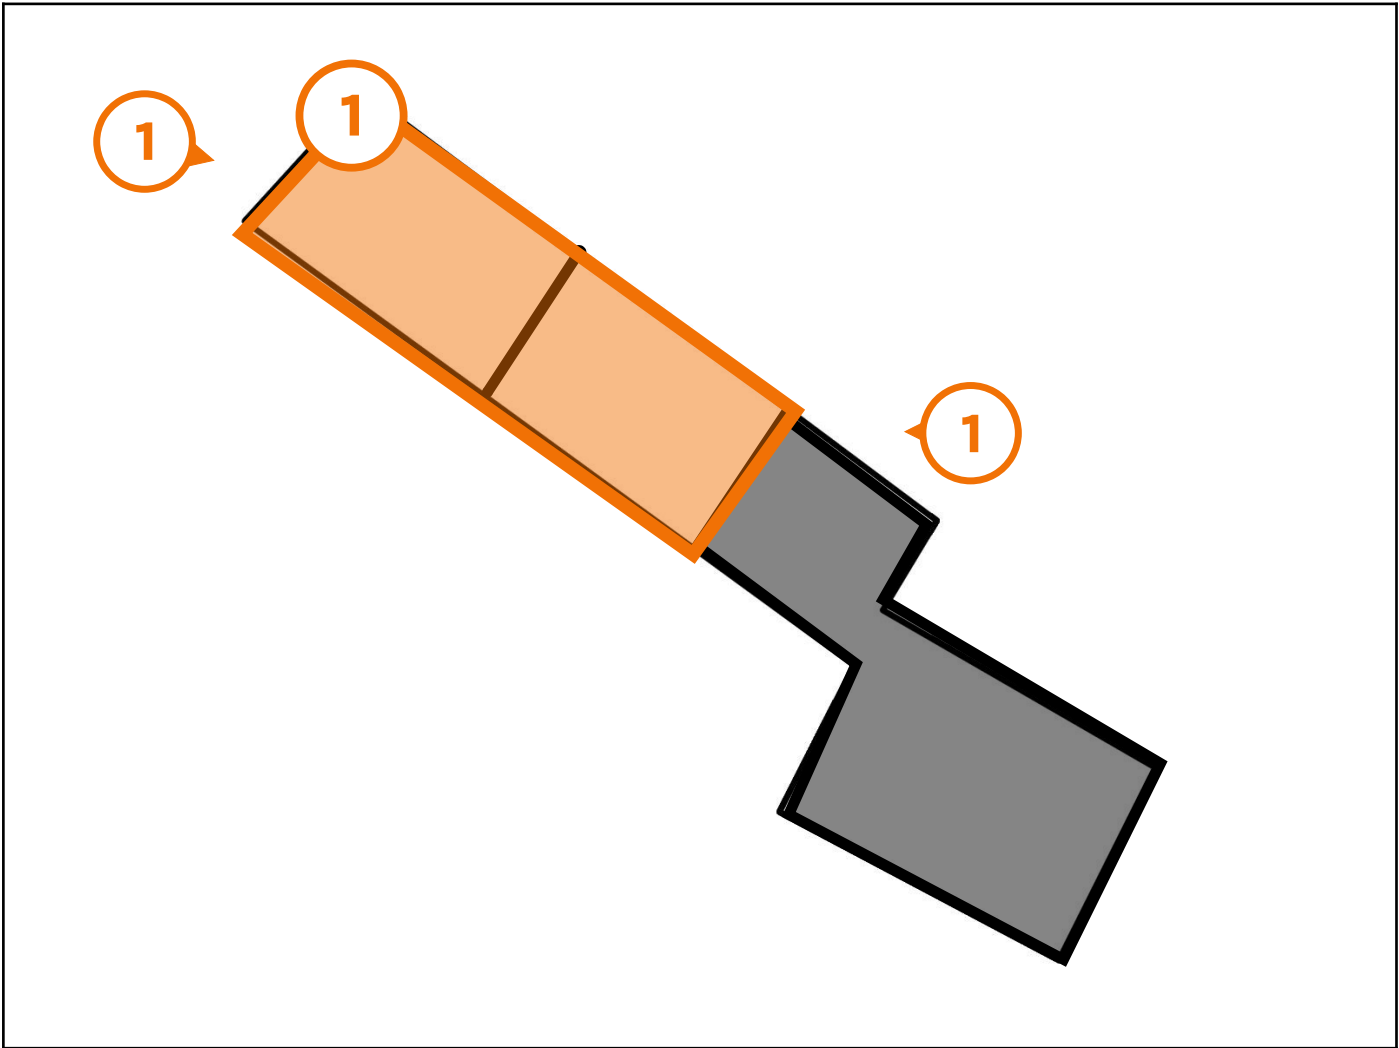
# Plan 1.5: dakenplan

| Beschrijving | Type | Actie |
|---|---|---|
| 1. Dak uit Asbestverdachte leien | Asbestmateriaal | Verwijderen |

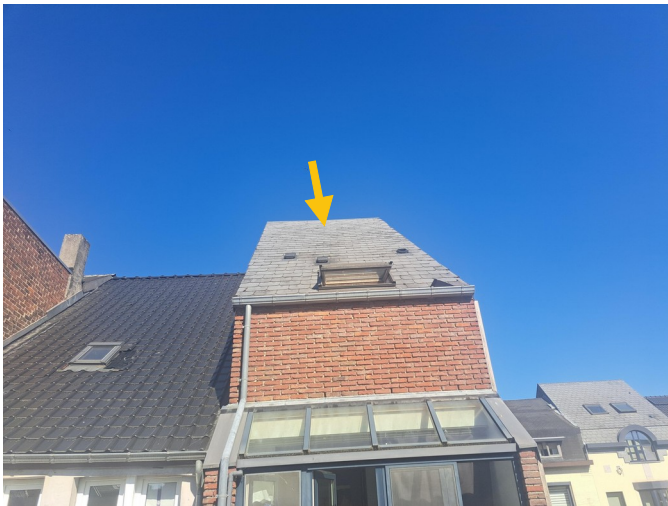
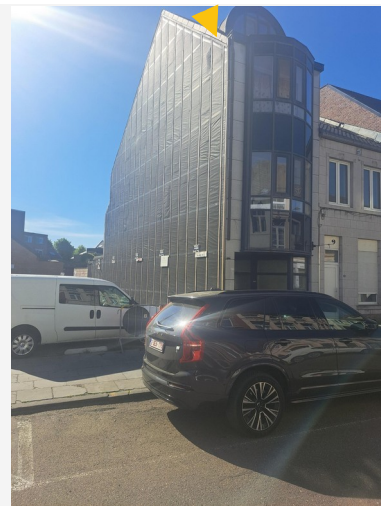
| Fiche 1: Dak uit Asbestverdachte leien..... | 13 |

| Eindbeoordeling materiaalsrisico | Laag materiaalsrisico en/of verlaagde kans op vezelvrijgave |

| Asbestsoort (vezeltype) | Crocidoliet aanwezig |
| Toestand van het materiaal | Licht beschadigd, licht verweerd. Intact calciumsilicaatmateriaal of categorie III 'gebondenheid' |

| Beschrijving | Dak uit Asbestverdachte leien |
| Opmerking | Op basis van onze expertise als deskundigen hebben we deze leien als asbesthoudend geclassificeerd, zonder staalname. De opgegeven volumes zijn slechts schattingen en mogen niet worden gebruikt als maatstaf voor heffingen. |

Verwijderen

- Zorg voor een veilig beheer. Vermijd het beschadigen van het asbestmateriaal. Controleer de toestand jaarlijks op wijzigingen.
- Hemelwater dat afspoelt van asbestcement daken of gevels kan asbestdeeltjes bevatten. Gebruik het enkel voor gesloten circuits (bv. spoelen toiletten). Reinig na het vervangen van het dak of de gevel de dakgoten en regenwaterput of -ton om asbesthoudend sediment of slib te verwijderen
- Voer bijkomende staalname(s) uit.

- Eenvoudige handelingen: mag via doe-het-zelf of door werknemer(s) met opleidingsattest eenvoudige handelingen  
Raadpleeg de actuele wetgeving op de website van OVAM. Onder strikte voorwaarden is het eventueel toegestaan om deze toepassing zelf te verwijderen.
- Eenvoudige handelingen: enkel door erkend asbestverwijderaar  
Gezien de staat van de leien, die redelijk verweerd zijn, en hoewel deze eventueel door eenvoudige handelingen verwijderd kunnen worden, adviseer ik als deskundige om de verwijdering te laten uitvoeren

door een erkende asbestverwijderaar. Dit garandeert de veiligheid van zowel de bewoners als de burenen.

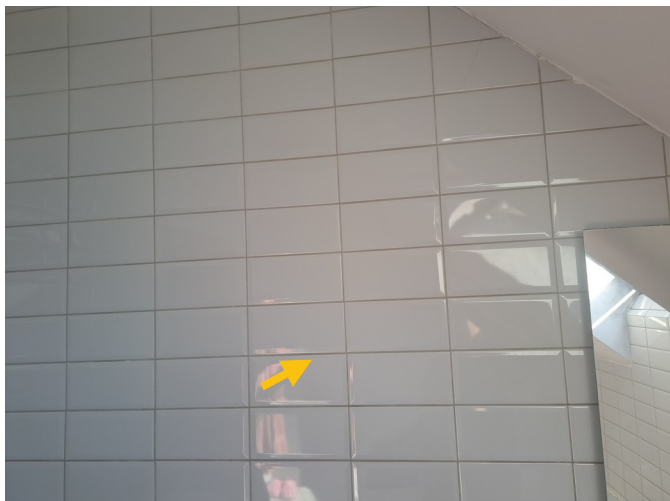
## Fiche 2: eventuele tegellijm achter wandtegels badkamer en wc

het zou kunnen dat er achter de wandtegels asbesthoudende tegellijm zit

dit echter niet visueel vast te stellen tijdens de inspectie

staalname was niet mogelijk

als later bij verwijdering blijkt dat ze niet in de mortel geplaatst zijn maar in tegellijm adviseren we om eerst een staalname te laten afnemen

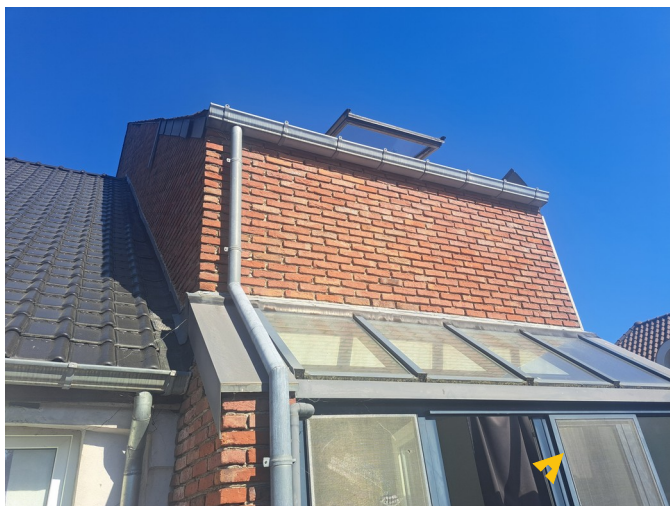
| Fiche 3: siliconen ramen..... | 18 |

de kit is elastisch en indrukbaar wat aangeeft dat er weekmakers inzitten en geen asbestvezels anders was deze keihard geweest

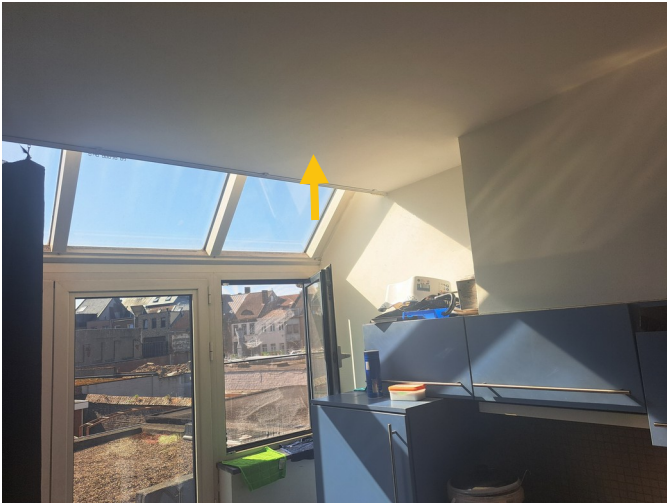
| Fiche 4: plafonds in gipskartonplaten..... | 19 |

de plafonds zijn van gipskartonplaten en zijn niet asbestverdacht

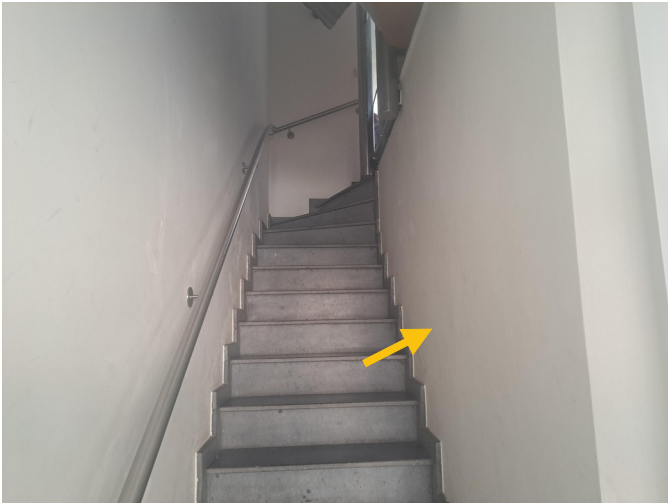
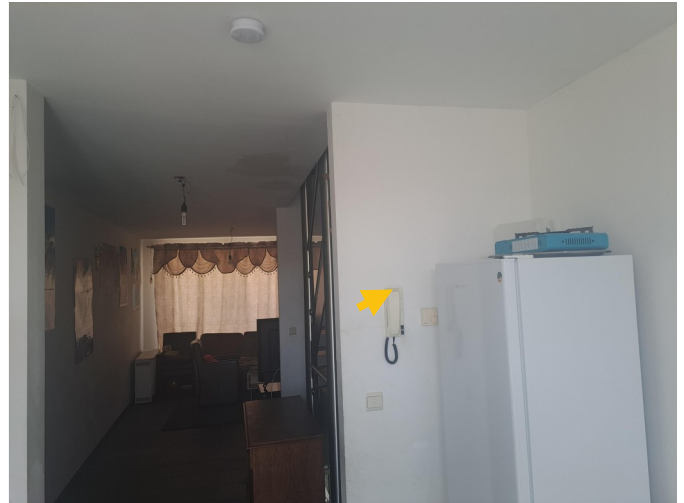
## Fiche 6: pleister wanden

Geen asbest

| # | Type | Referentie | Resultaat |
|---|---|---|---|
| 6.1 | Mengmonster | b61 | Geen asbest |

| Opmerking | alle wanden zijn gepleisterd |
