# Asbestinventarisatetest

Kleine Kerkstraat 30/2, 3680 Maaseik

Attestnummer : **20250823-000065.000**

**Asbestveilig** (maar mogelijk niet asbestvrij)

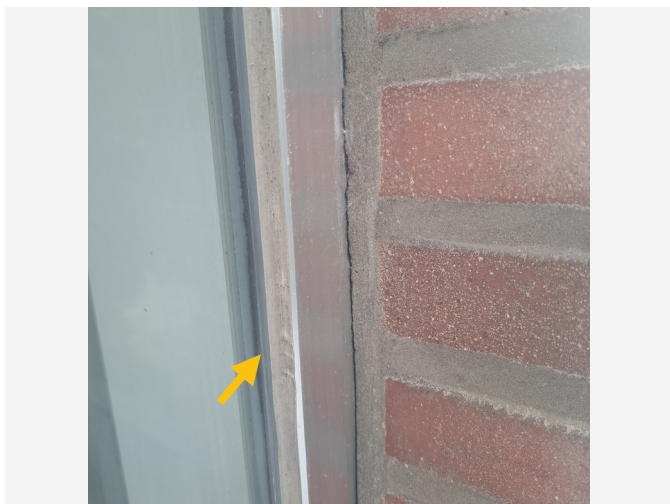
de kit is elastisch en indrukbaar wat aangeeft dat er weekmakers inzitten en geen asbestvezels anders was deze keihard geweest

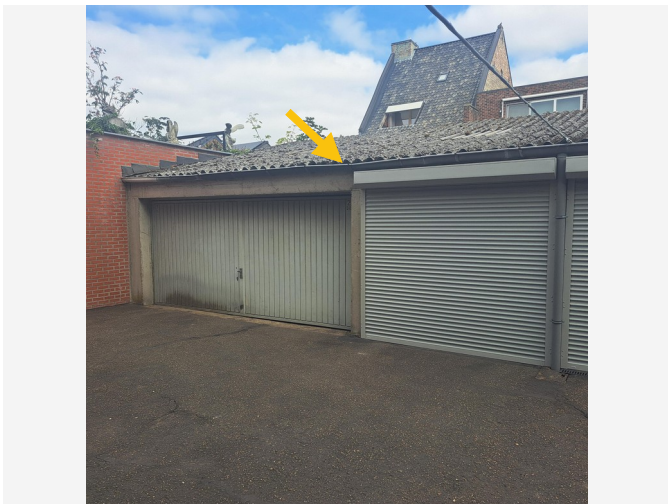
de golfplaten zijn asbesthoudend maar behoren tot de gemene delen van d eappartementenblok en niet tot het individuele attest van bus 2

dit louter informatief

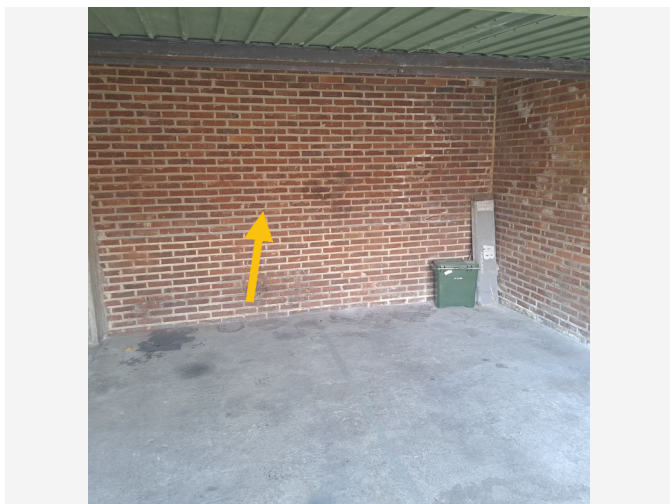
in de garage is niets asbestverdachts vast te stellen

het dak zelf is wel van asbestverdachte golfplaten maar deze behoren tot de gemene delen van de appartementsblok

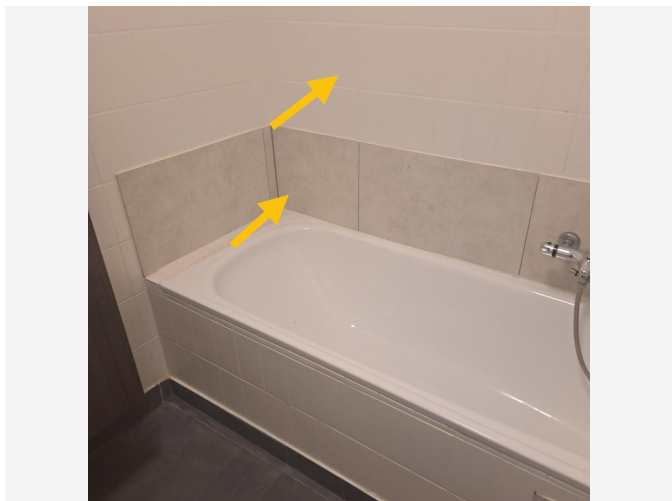
## Fiche 4: eventuele tegellijm achter wandtegels badkamer

het zou kunnen dat er achter de wandtegels asbesthoudende tegellijm zit

dit echter niet visueel vast te stellen tijdens de inspectie

staalname was niet mogelijk

als later bij verwijdering blijkt dat ze niet in de mortel geplaatst zijn maar in tegellijm adviseren we om eerst een staalname te laten afnemen

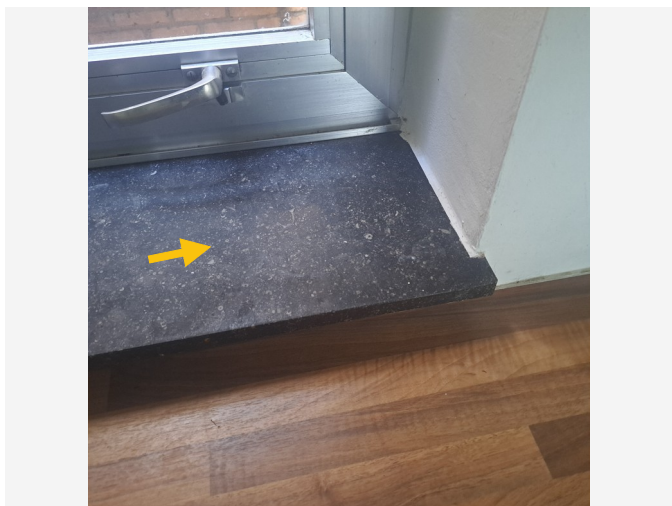
de raamtabletten zijn hier niet van asbestverdacht imitatiemarmer of massal maar van natuursteen  
dit te zien aan de blinkende structuur op het breukvlak

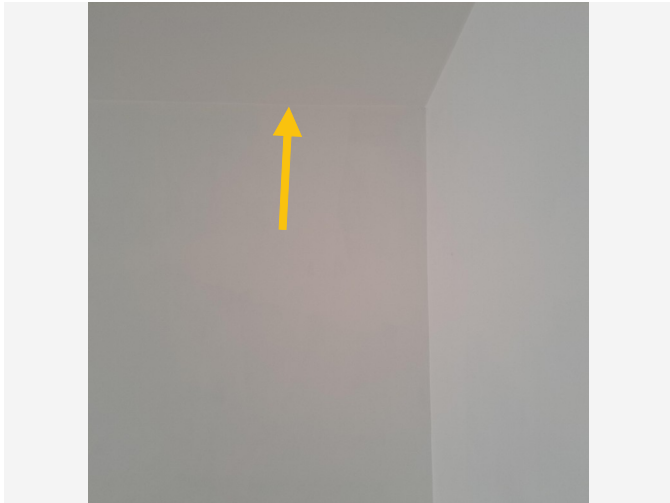
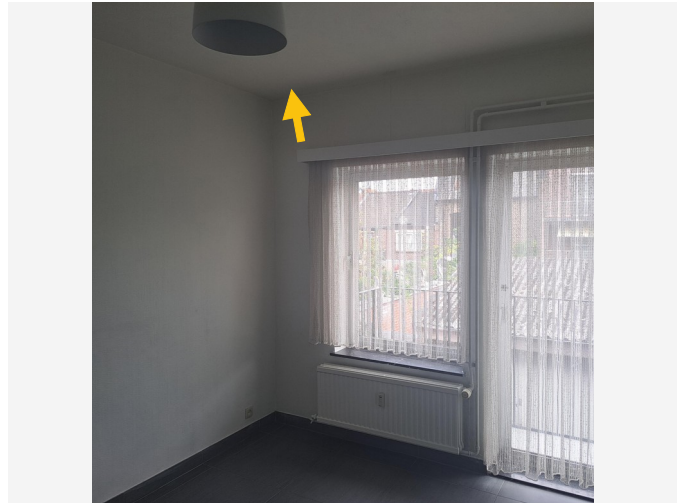
## Fiche 6: Pleisterwerk plafonds

Geen asbest

| # | Type | Referentie | Resultaat |
|---|---|---|---|
| 6.1 | Mengmonster | c512 | Geen asbest |

| Opmerking | Deze oppervlakte, volumes en gewichten zijn niet gemeten, maar geschat op basis van een benadering van het aanwezig pleisterwerk in alle plafonds ( de opgegeven hoeveelheden mogen niet gebruikt worden als maatstaf van heffing). |

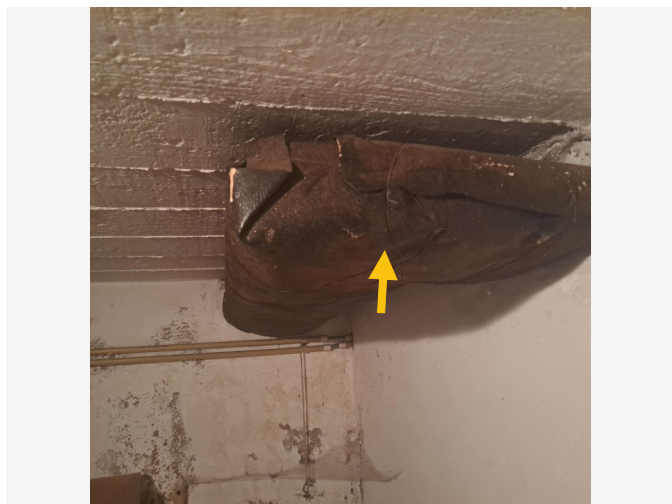
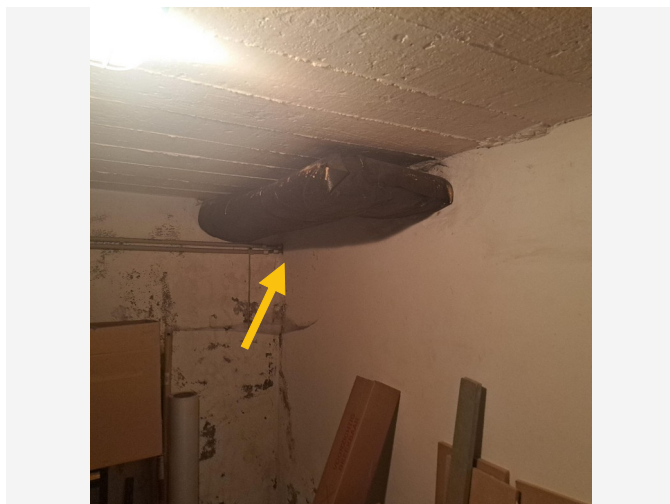
Geen asbest

| # | Type | Referentie | Resultaat |
|---|---|---|---|
| 7.1 | Puntmonster | c513 | Geen asbest |

| Opmerking | Deze oppervlakte, volumes en gewichten zijn niet gemeten, maar geschat op basis van een benadering van de aanwezige roofing (de opgegeven hoeveelheden mogen niet gebruikt worden als maatstaf voor heffingen). Om gevolgschade en lekkages te voorkomen en niet destructief te werk te gaan, is alleen de toplaag bemonsterd. We kunnen geen uitspraak doen over de onderliggende lagen. Bij renovatie of sloop dient er een destructief onderzoek uitgevoerd te worden van de roofing. |

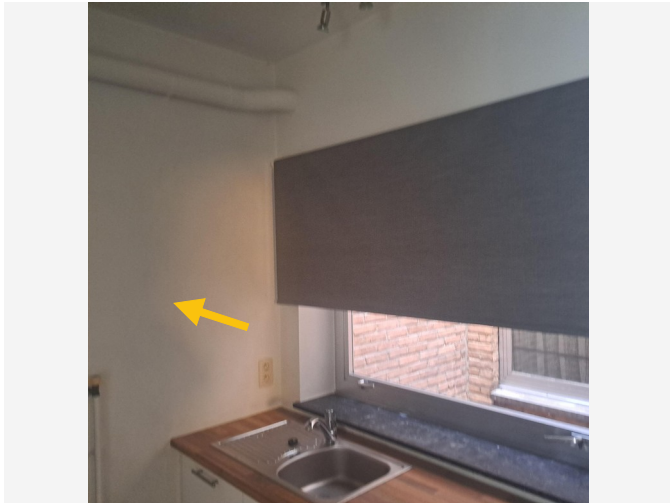
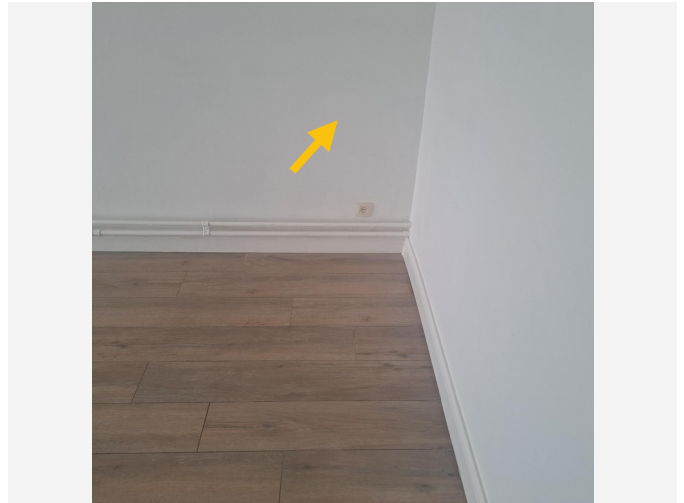
## Fiche 8: pleister wanden

Geen asbest

| # | Type | Referentie | Resultaat |
|---|---|---|---|
| 8.1 | Mengmonster | c511 | Geen asbest |

| Opmerking | alle wanden zijn gepleisterd behalve deze van de kelder en de garage |
