# Asbestinventarisatetest

Maastrichtersteenweg 34, 3680 Maaseik

Attestnummer : **20250826-000335.000**

Uitgegeven op : **26.08.2025**

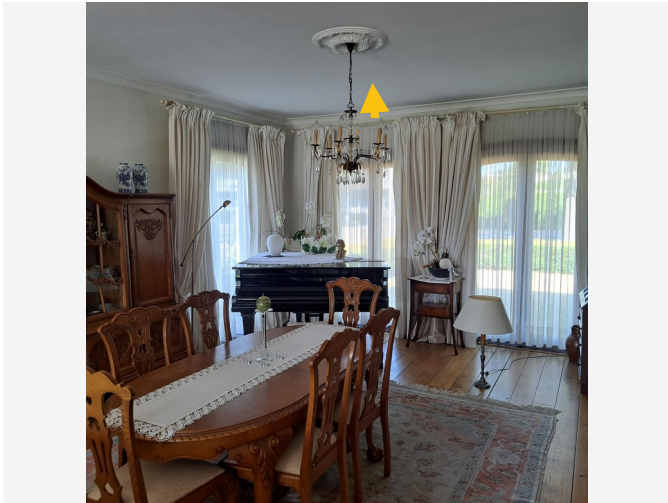
de plafonds zijn van gipskartonplaten en zijn niet asbestverdacht

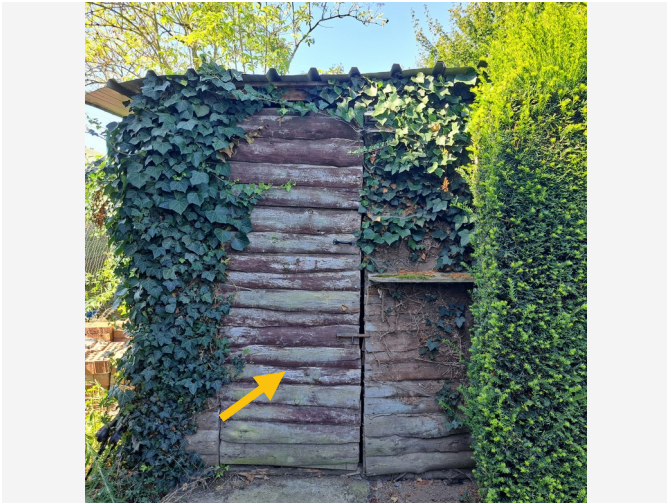
in de berging en het tuinhuis is niets asbestverdachts vast te stellen

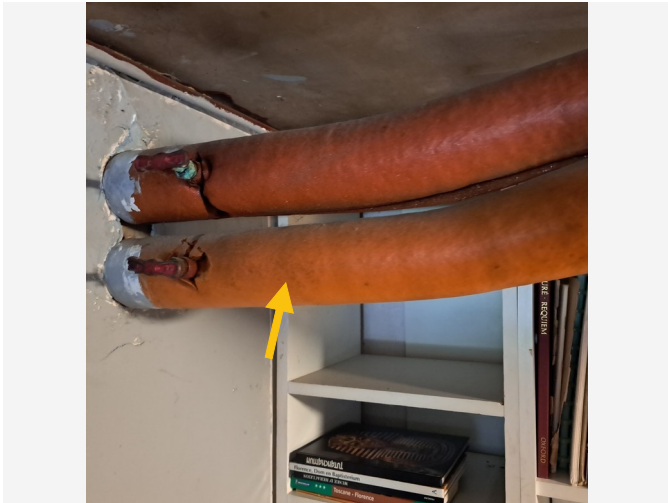
in de kelderberging is niets asbestverdachts vast te stellen  
de leidingisolatie is van mousse en kunststof en is niet asbestverdacht

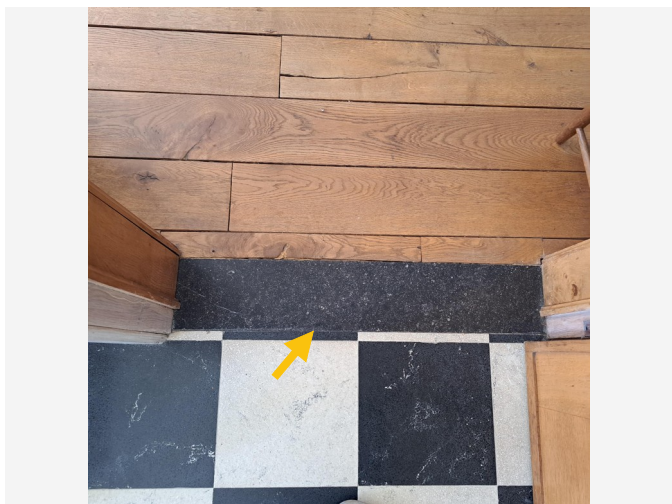
de raamtabletten en deurdorpels zijn hier niet van asbestverdacht imitatiemarmer of massal maar van natuursteen

dit te zien aan de blinkende structuur op het breukvlak

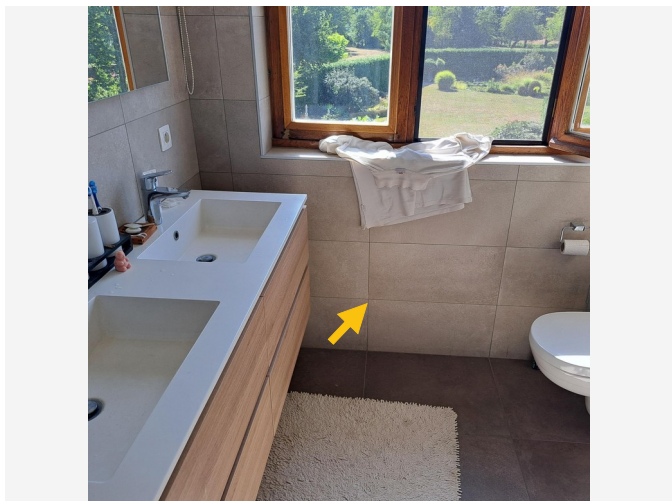
## Fiche 5: eventuele tegellijm achter wandtegels badkamer en wc en keuken

het zou kunnen dat er achter de wandtegels asbesthoudende tegellijm zit

dit echter niet visueel vast te stellen tijdens de inspectie

staalname was niet mogelijk

als later bij verwijdering blijkt dat ze niet in de mortel geplaatst zijn maar in tegellijm adviseren we om eerst een staalname te laten afnemen

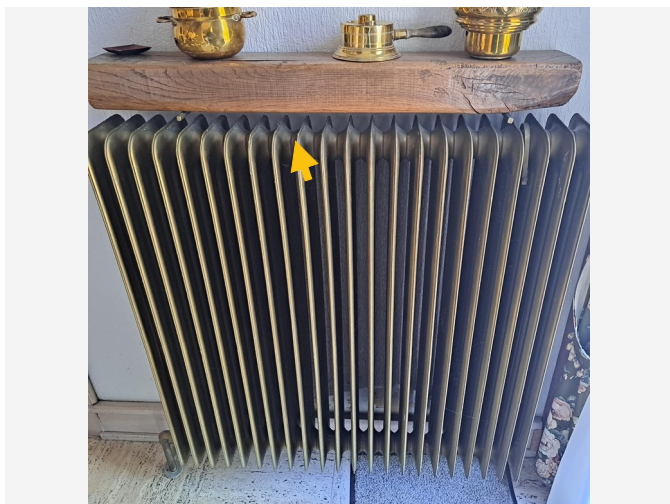
Tijdens onze inspectie trokken de gietijzeren radiatoren onze aandacht. Deze radiatoren bevatten vaak pakkingen die mogelijk asbestverdacht of asbesthoudend zijn. Omdat wij geen destructieve methoden mogen toepassen, hebben we visueel aan de buitenzijde geen pakkingen kunnen vaststellen. Bij renovatie of sloop is een destructief onderzoek naar deze radiatoren echter noodzakelijk, aangezien de kans groot is dat ze asbesthoudende pakkingen bevatten. We adviseren bij afbraak een staal van de dichtingen te laten nemen ter verheldering.

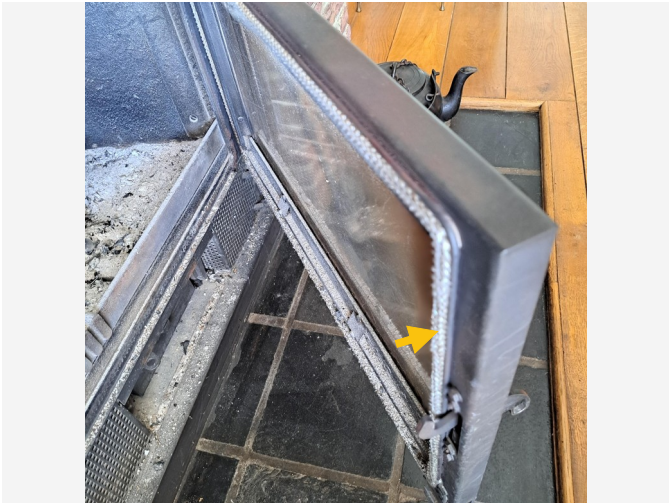
het touw hebben we op basis van ervaring en opleiding kunnen vaststellen als niet asbestverdacht

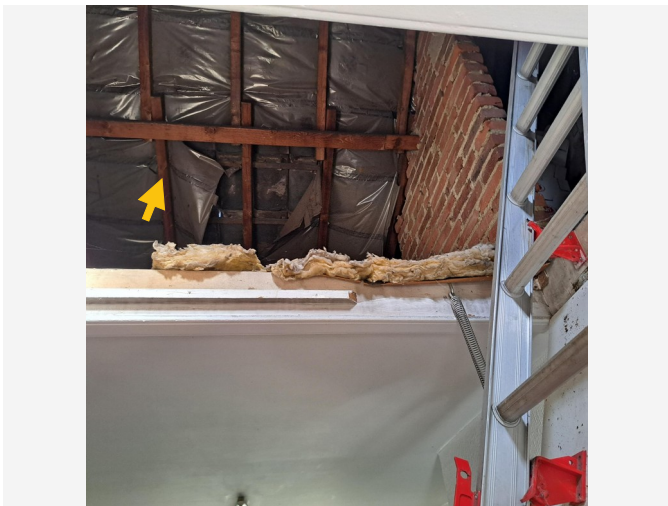
Tijdens het onderzoek en de controle van het onderdak hebben we vastgesteld dat het uit een niet-asbestverdacht doek/zeil bestaat.

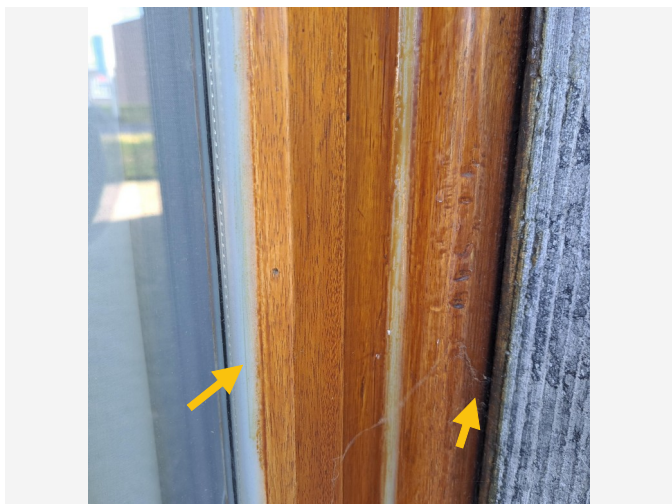
de kit is elastisch en indrukbaar wat aangeeft dat er weekmakers inzitten en geen asbestvezels anders was deze keihard geweest

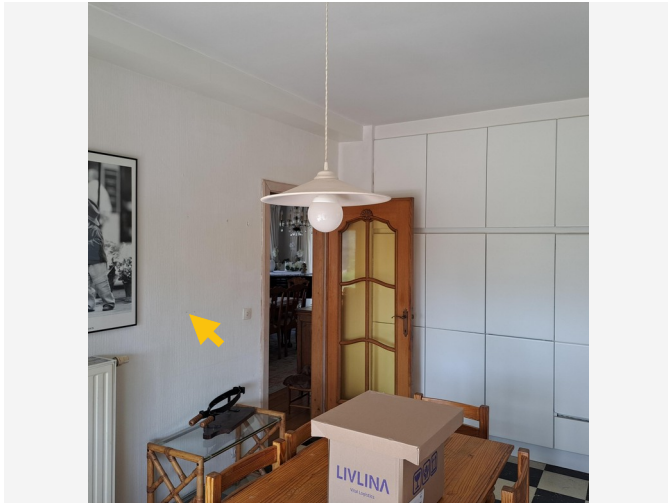
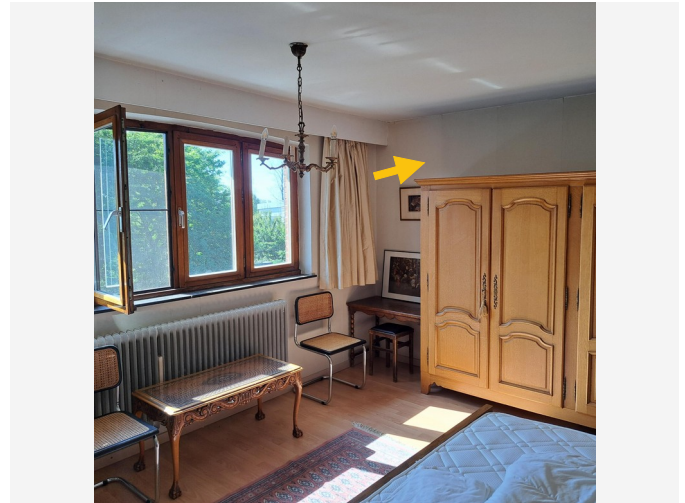
## Fiche 10: pleister wanden

Geen asbest

| # | Type | Referentie | Resultaat |
|---|---|---|---|
| 10.1 | Mengmonster | c551 | Geen asbest |

| Opmerking | alle wanden zijn gepleisterd behalve deze van de kelder en het tuinhuis |

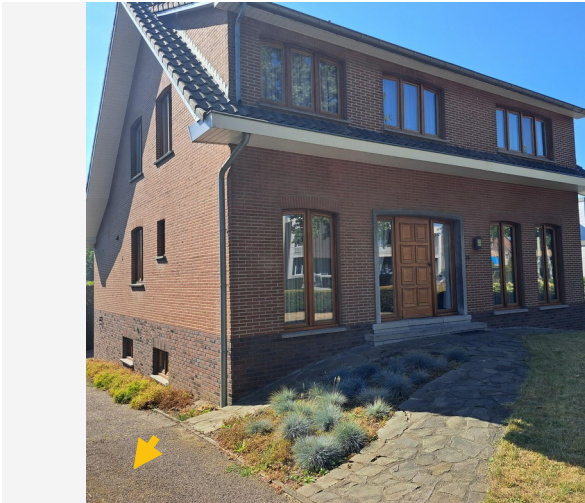
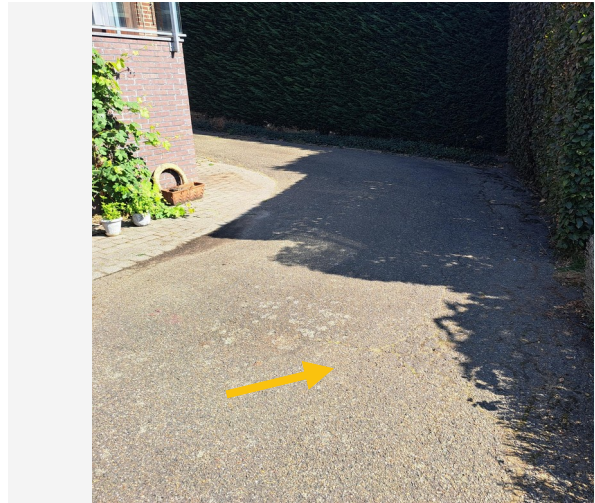
## Fiche 11: asfalt oprit

Geen asbest

| # | Type | Referentie | Resultaat |
|---|---|---|---|
| 11.1 | Puntmonster | c552 | Geen asbest |
