# Asbestinventarisatetest

Eikerstraat 23/1, 3680 Maaseik

Attestnummer : **20250512-000142.000**

Uitgegeven op : **12.05.2025**

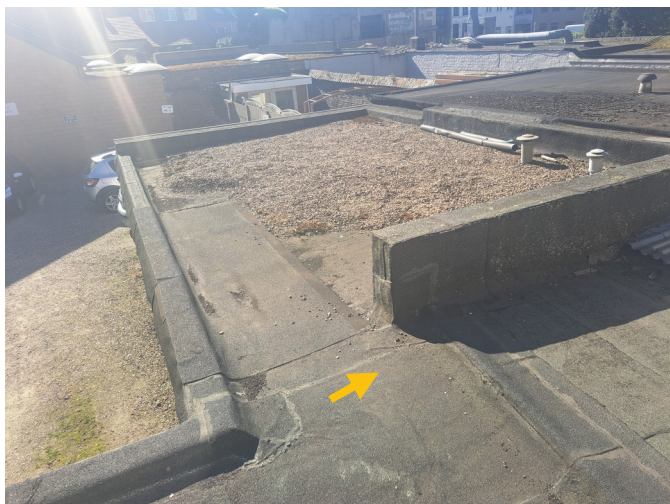
er kunnen nog onderliggende roofinglagen aanwezig zijn  
deze zijn niet nagekeken  
indien dit moest blijken later bij verwijdering adviseren we eerst hier een staal van te laten afnemen

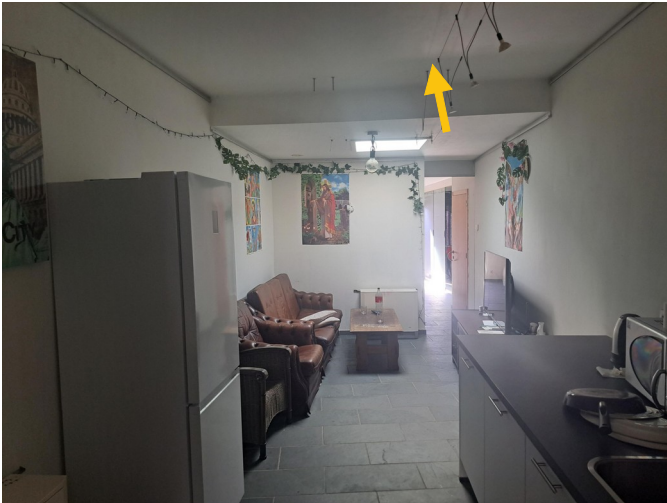
## Fiche 2: plafonds in gipskartonplaten

de plafonds zijn van gipskartonplaten en zijn niet asbestverdacht

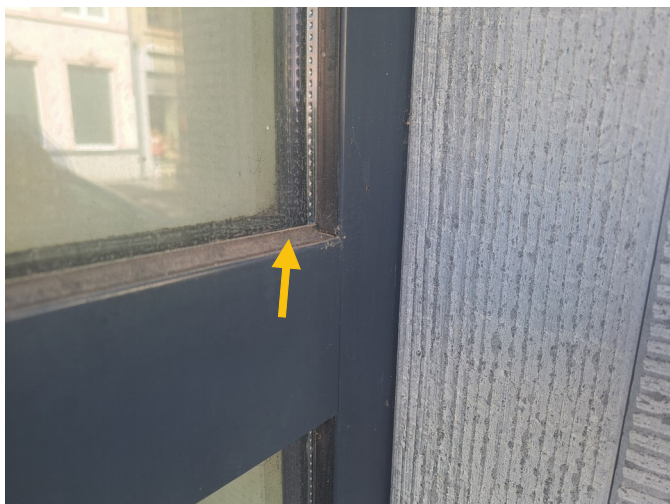
de kit is elastisch en indrukbaar wat aangeeft dat er weekmakers inzitten en geen asbestvezels anders was deze keihard geweest

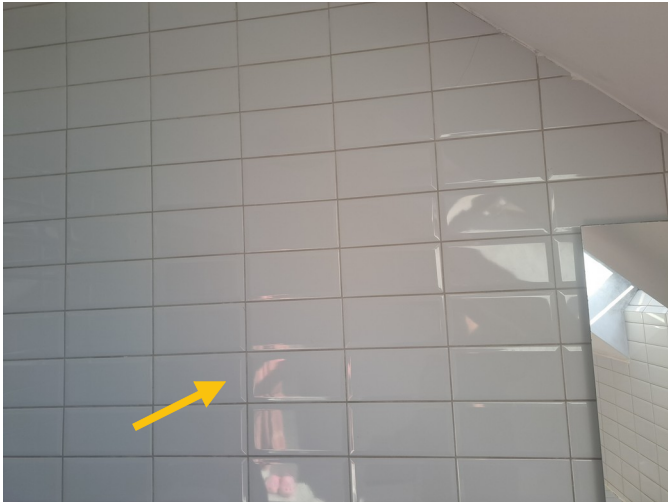
## Fiche 4: eventuele tegellijm achter wandtegels badkamer en wc

het zou kunnen dat er achter de wandtegels asbesthoudende tegellijm zit

dit echter niet visueel vast te stellen tijdens de inspectie

staalname was niet mogelijk

als later bij verwijdering blijkt dat ze niet in de mortel geplaatst zijn maar in tegellijm adviseren we om eerst een staalname te laten afnemen

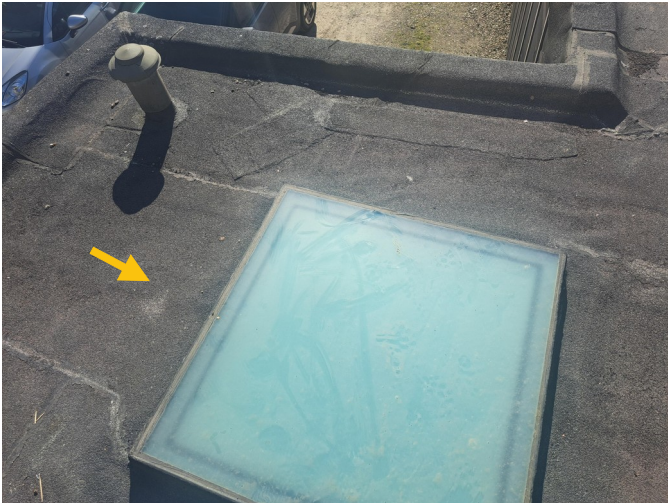
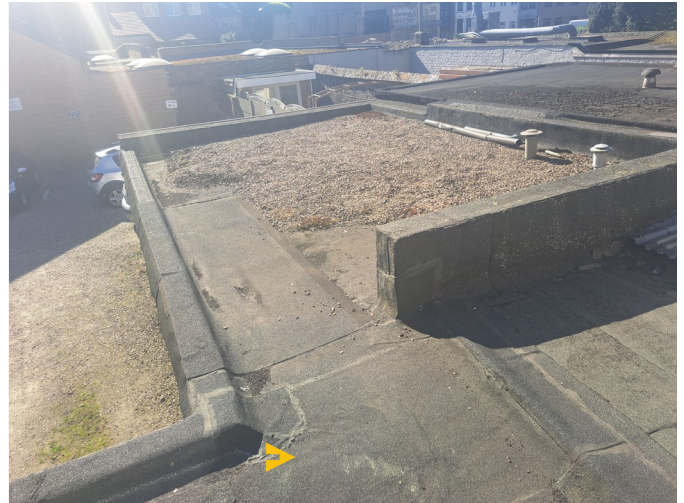
## Fiche 5: roofing dak achterbouw

Geen asbest

| # | Type | Referentie | Resultaat |
|---|---|---|---|
| 5.1 | Puntmonster | b52 | Geen asbest |

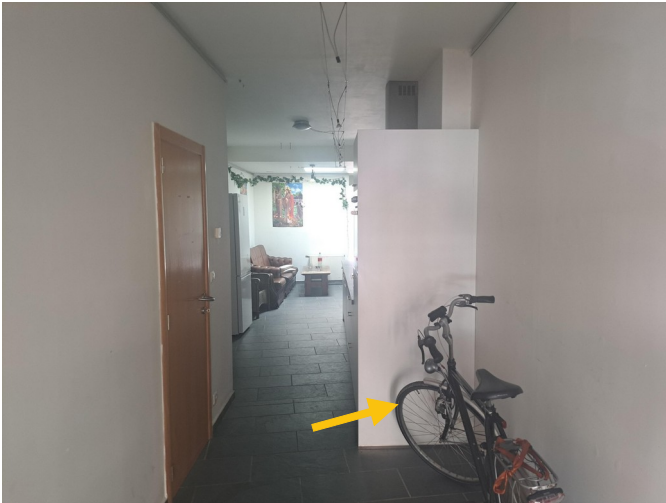
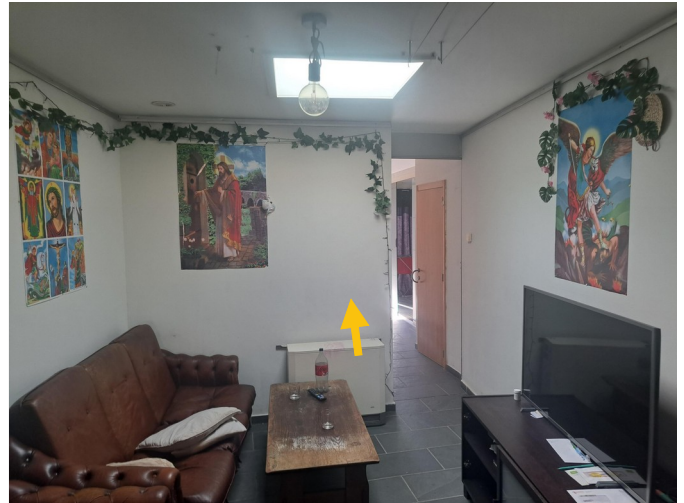
## Fiche 6: pleister wanden

Geen asbest

| # | Type | Referentie | Resultaat |
|---|---|---|---|
| 6.1 | Mengmonster | b51 | Geen asbest |
