# Asbestinventarisatetest

Javanastraat 44, 3680 Maaseik

Attestnummer : 20250708-000027.000

Uitgegeven op : 08.07.2025

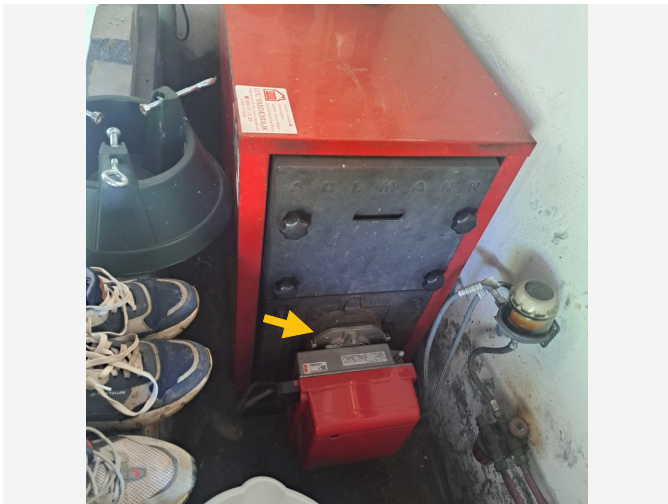
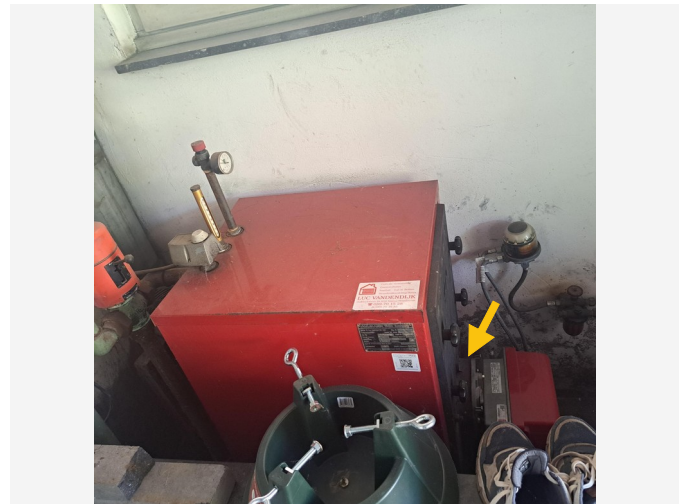
| Eindbeoordeling materiaalrisico | Zeer laag materiaalrisico en/of zeer lage kans op vezelvrijgave |

| Gebondenheid | Categorie 2: niet-hechtgebonden met matrix |
| Asbestsoort (vezeltype) | Alleen chrysotiel |
| Asbestconcentratie | Hoog ( $\geq 50\%$ ) |
| Toestand van het materiaal | Onbeschadigd, niet verweerd |

| Beschrijving | pakking verwarmingsketel |

Het asbestmateriaal valt onder de mijlpaal van 2034.

- Zorg voor een veilig beheer. Vermijd het beschadigen van het asbestmateriaal. Controleer de toestand jaarlijks op wijzigingen.
- Voer bijkomende staalname(s) uit.

- Eenvoudige handelingen: mag via doe-het-zelf of door werknemer(s) met opleidingsattest eenvoudige handelingen  
pakkingen en dichtingen mogen via deze methode verwijderd worden

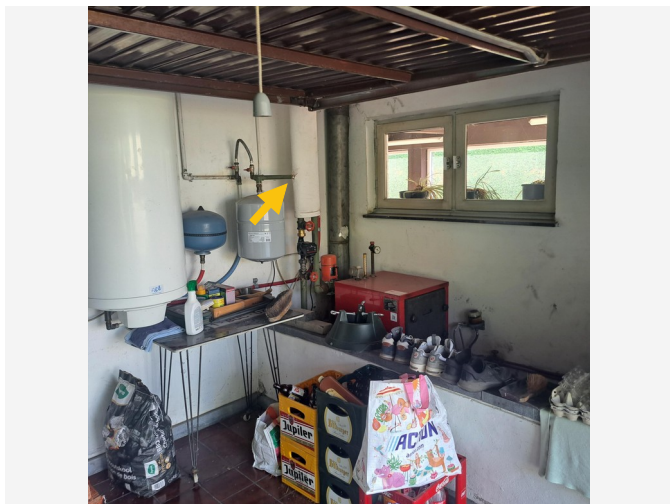
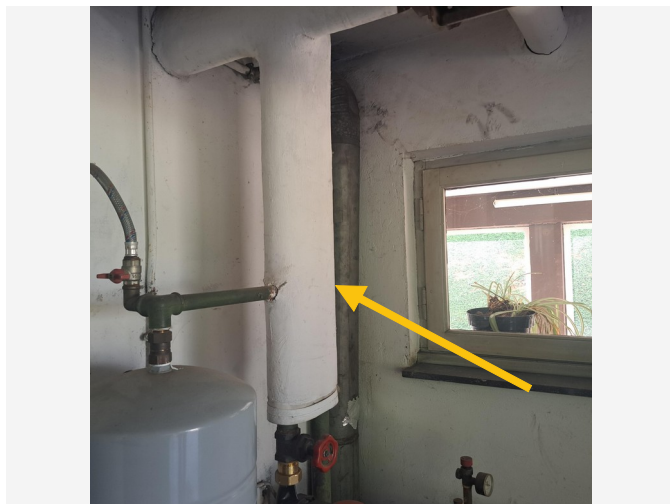
| Eindbeoordeling materiaalisico | Laag materiaalisico en/of verlaagde kans op vezelvrijgave |

| Gebondenheid | Categorie 2: niet-hechtgebonden met matrix |
| Asbestsoort (vezeltype) | Amfibool aanwezig, uitgezonderd crocidoliet |
| Toestand van het materiaal | Onbeschadigd, niet verweerd |

| # | Type | Referentie | Resultaat |
|---|---|---|---|
| 2.1 | Mengmonster | b873 recht | Amosiet |
| 2.2 | Mengmonster | b874 bocht | Amosiet |

| Beschrijving | gipskalkleiding kelder |

Het asbestmateriaal valt onder de mijlpaal van 2034.

- Zorg voor een veilig beheer. Vermijd het beschadigen van het asbestmateriaal. Controleer de toestand jaarlijks op wijzigingen.

- Hermetische zone (erkend asbestverwijderaar) omdat het niet hechtgebonden is en niet kan verwijder worden zonder vezelvrijgave dient verwijderd te worden door een erkend bedrijf

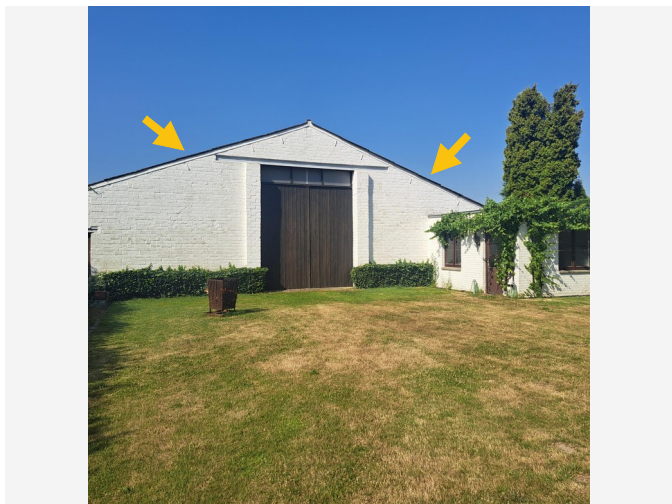
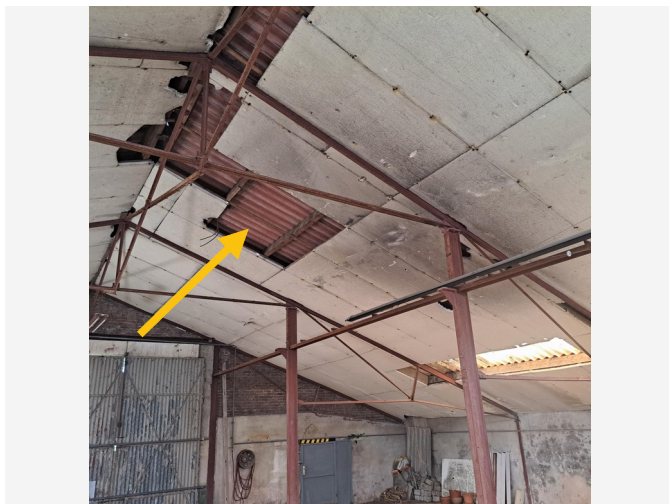
| Eindbeoordeling materiaalisico | Laag materiaalisico en/of verlaagde kans op vezelvrijgave |

| Gebondenheid | Categorie 1: hechtgebonden in oorsprong |
| Asbestsoort (vezeltype) | Crocidoliet aanwezig |
| Toestand van het materiaal | Licht beschadigd, licht verweerd. Intact calciumsilicaatmateriaal of categorie III 'gebondenheid' |

| Beschrijving | golfplaten dakbedekking loods |

Het asbestmateriaal valt onder de mijlpaal van 2034.

- Zorg voor een veilig beheer. Vermijd het beschadigen van het asbestmateriaal. Controleer de toestand jaarlijks op wijzigingen.
- Voer bijkomende staalname(s) uit.

- Eenvoudige handelingen: mag via doe-het-zelf of door werknemer(s) met opleidingsattest eenvoudige handelingen omdat het hechtgebonden is en in vaste toestand verkeerd

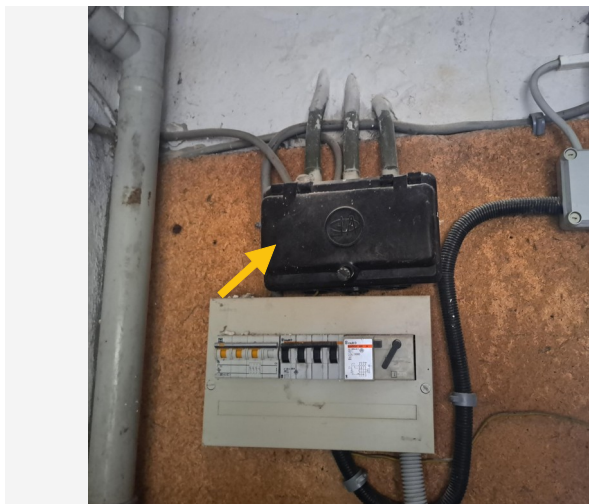
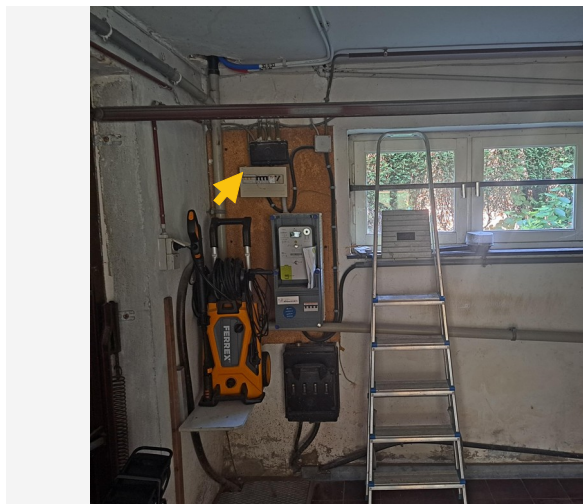
| Eindbeoordeling materiaalrisico | Laag materiaalrisico en/of verlaagde kans op vezelvrijgave |

| Gebondenheid | Categorie 1: hechtgebonden in oorsprong |
| Asbestsoort (vezeltype) | Crocidoliet aanwezig |
| Toestand van het materiaal | Onbeschadigd, niet verweerd |

| Beschrijving | bakeliet zekeringskast |

Het asbestmateriaal valt onder de mijlpaal van 2040.

- Zorg voor een veilig beheer. Vermijd het beschadigen van het asbestmateriaal. Controleer de toestand jaarlijks op wijzigingen.

- Eenvoudige handelingen: mag via doe-het-zelf of door werknemer(s) met opleidingsattest eenvoudige handelingen omdat het hechtgebonden is en in vaste toestand verkeerd

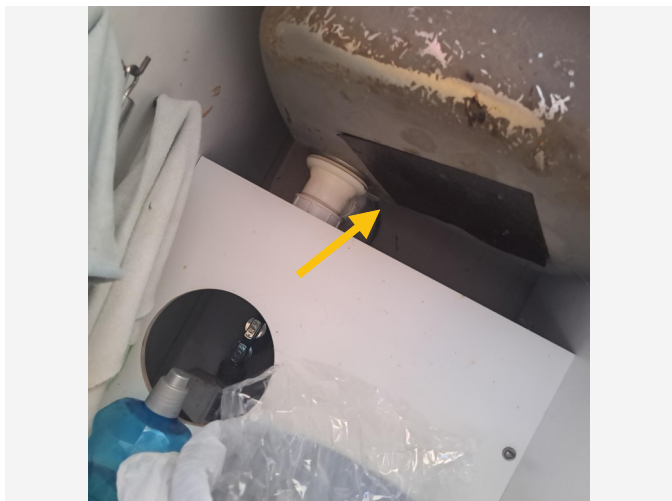
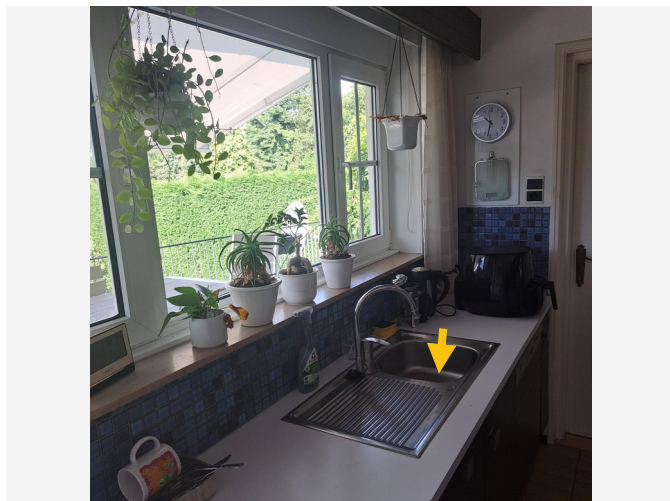
## Fiche 5: zwarte antidreunplaatje onder lavabo keuken

| Eindbeoordeling materiaalrisico | Zeer laag materiaalrisico en/of zeer lage kans op vezelvrijgave |

| Gebondenheid | Categorie 1: hechtgebonden in oorsprong |
| Asbestsoort (vezeltype) | Alleen chrysotiel |
| Toestand van het materiaal | Onbeschadigd, niet verweerd |

| Beschrijving | zwarte antitreunplaatje onder lavabo keuken |

Het asbestmateriaal valt onder de mijlpaal van 2040.

- Zorg voor een veilig beheer. Vermijd het beschadigen van het asbestmateriaal. Controleer de toestand jaarlijks op wijzigingen.
- Voer bijkomende staalname(s) uit.

- Eenvoudige handelingen: mag via doe-het-zelf of door werknemer(s) met opleidingsattest eenvoudige handelingen omdat het hechtgeonden is en in vaste staat verkeerd

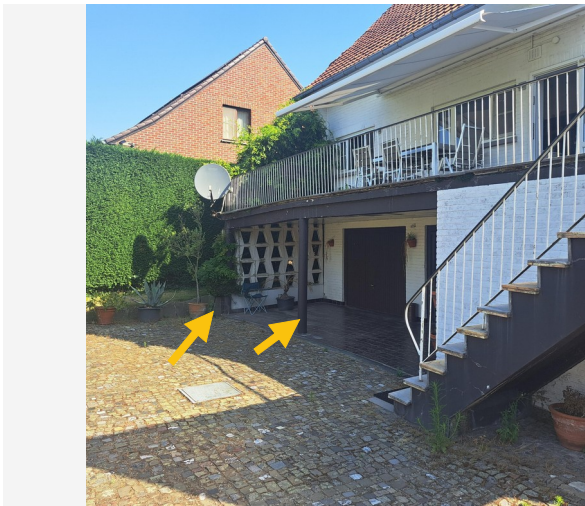
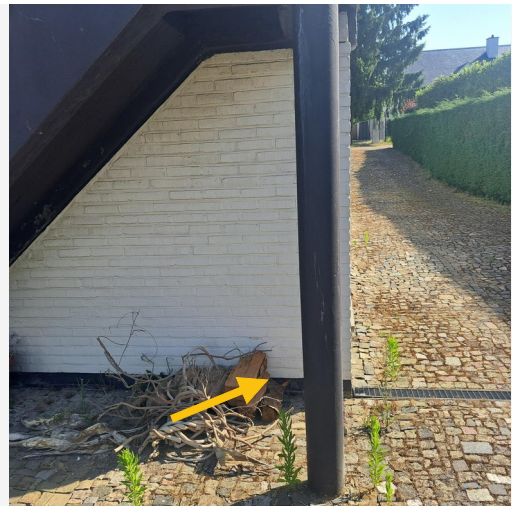
| Eindbeoordeling materiaalrisico | Laag materiaalrisico en/of verlaagde kans op vezelvrijgave |

| Gebondenheid | Categorie 1: hechtgebonden in oorsprong |
| Asbestsoort (vezeltype) | Crocidoliet aanwezig |
| Afschermingsgraad van het gehele materiaal | Geheel of deels vrij aan de buitenlucht |

Het asbestmateriaal valt onder de mijlpaal van 2040.

- Zorg voor een veilig beheer. Vermijd het beschadigen van het asbestmateriaal. Controleer de toestand jaarlijks op wijzigingen.
- Voer bijkomende staalname(s) uit.

- Eenvoudige handelingen: enkel door erkend asbestverwijderaar gezien het de stabiliteit van het terras waarborgt zeker niet zelf aan beginnen inzake veiligheid

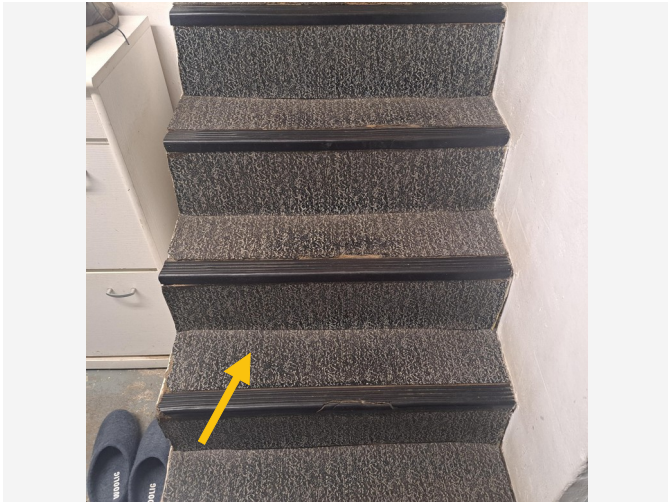
## Fiche 11: Vloerzeil trap naar kelder( niet asbestverdacht)

| Identificatiemethode | Vaststelling & expertise (niet-asbestverdacht) |

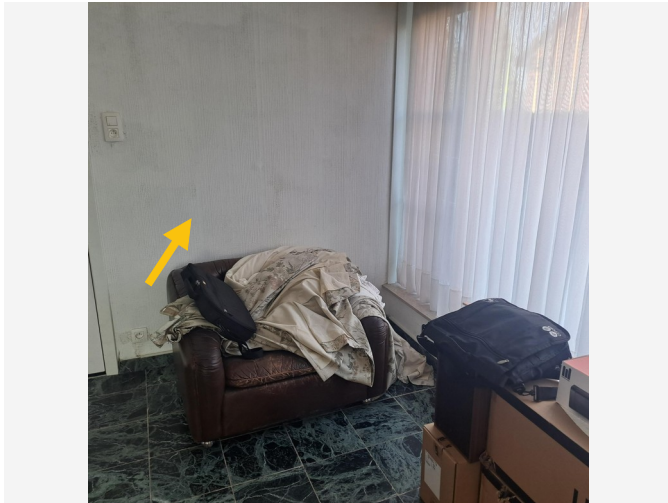
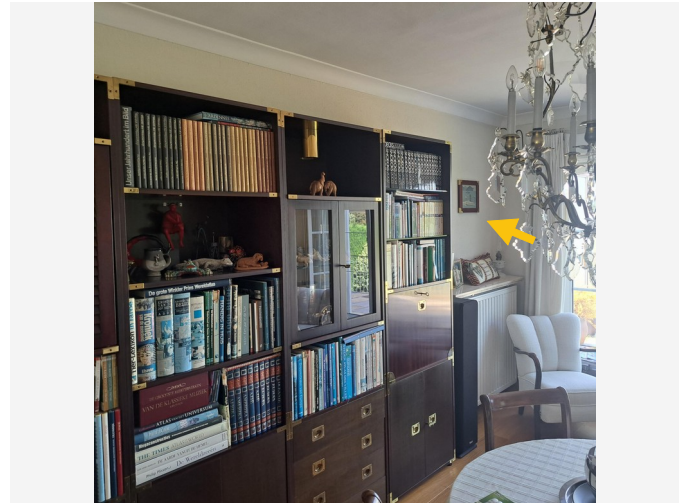
## Fiche 15: pleister wanden

Geen asbest

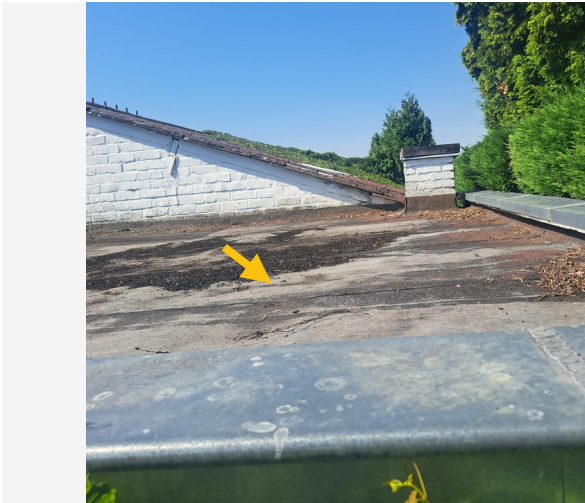
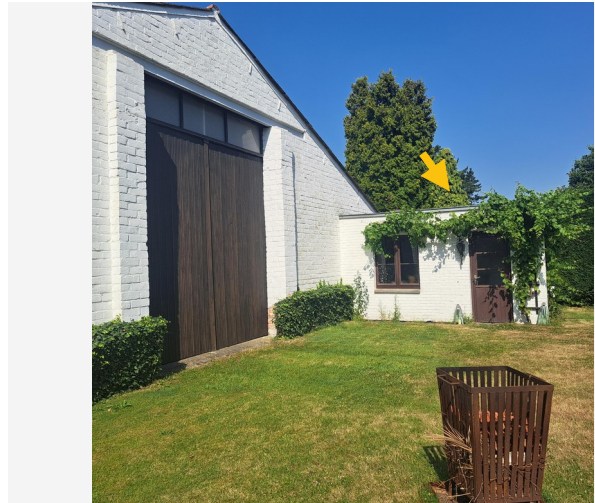
## Fiche 16: Roofing plat dak

Geen asbest

| Opmerking | <p>Deze oppervlakte, volumes en gewichten zijn niet gemeten, maar geschat op basis van een benadering van de aanwezige roofing (de opgegeven hoeveelheden mogen niet gebruikt worden als maatstaf voor heffingen). Om gevolgschade en lekkages te voorkomen en niet destructief te werk te gaan, is alleen de toplaag bemonsterd. We kunnen geen uitspraak doen over de onderliggende lagen. Bij renovatie of sloop dient er een destructief onderzoek uitgevoerd te worden van de roofing.</p> |

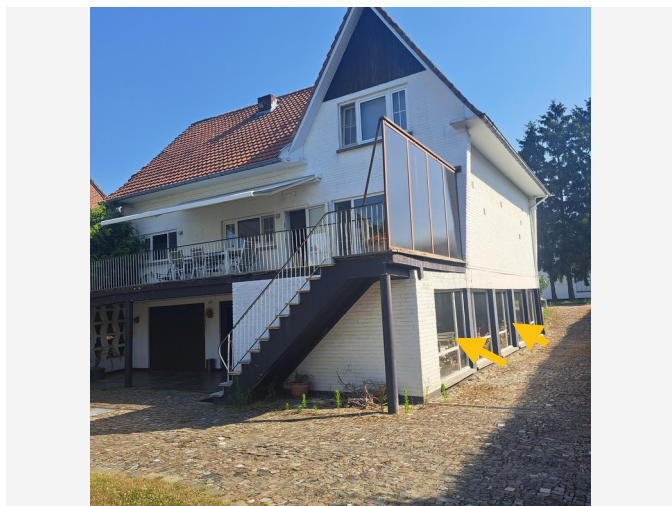
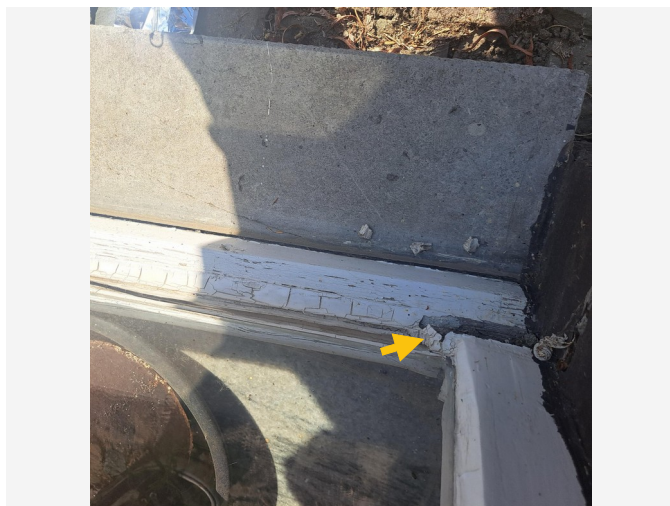
## Fiche 18: mastiek kelderramen

Geen asbest
