# Asbestinventarisatetest

Dorperveldstraat 20, 3680 Maaseik

Attestnummer : **20250814-000207.000**

Uitgegeven op : **14.08.2025**

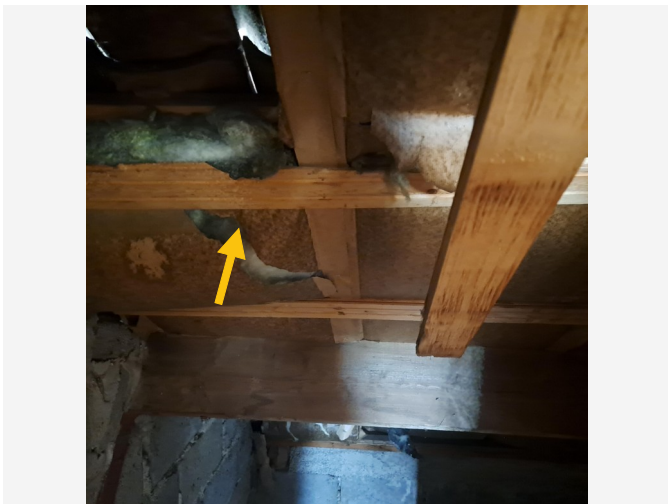
Tijdens de inspectie van dit gebouw hebben we vastgesteld dat er geen onderdak aanwezig is in de dakstructuur.

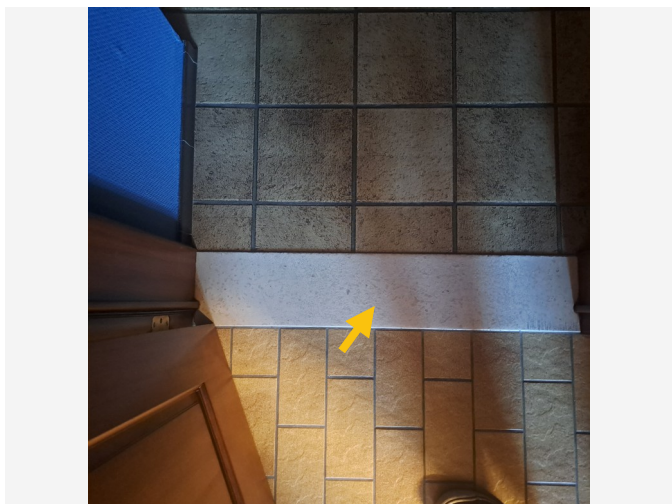
de raamtabletten en deurdorpels zijn hier niet van asbestverdacht imitatiemarmer of massal maar van natuursteen

dit te zien aan de blinkende structuur op het breukvlak

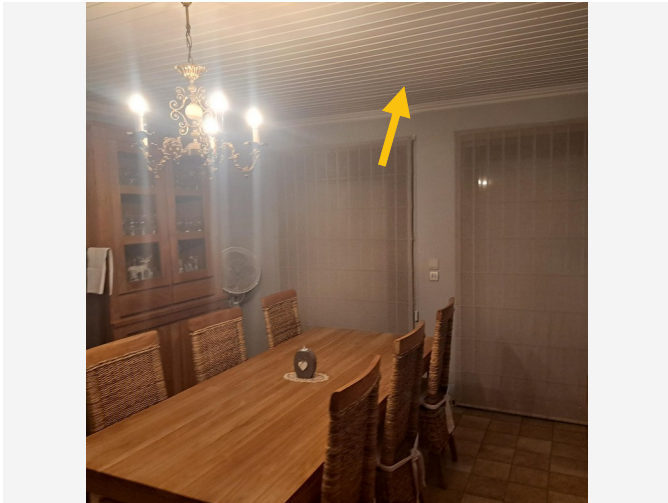
de plafonds zijn van gipskartonplaten en pvc en zijn niet asbestverdacht

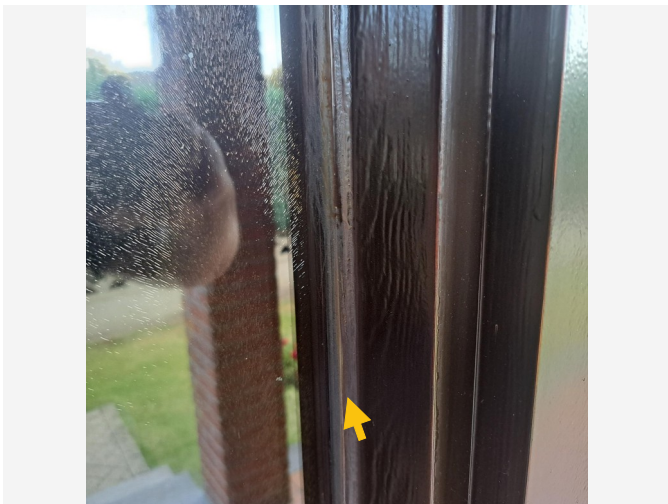
de kit is elastisch en indrukbaar wat aangeeft dat er weekmakers inzitten en geen asbestvezels anders was deze keihard geweest

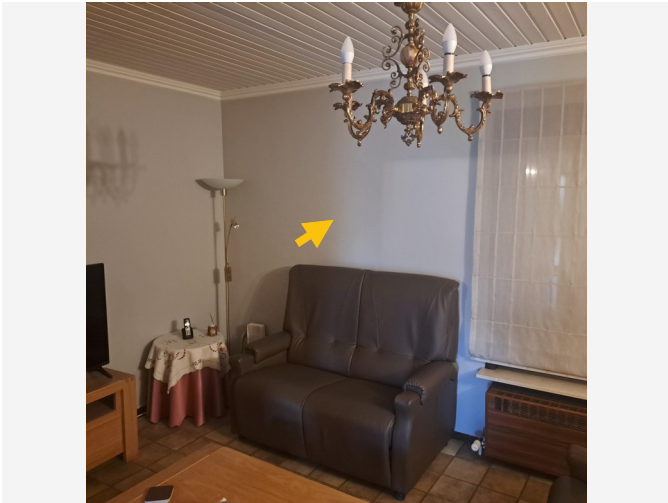
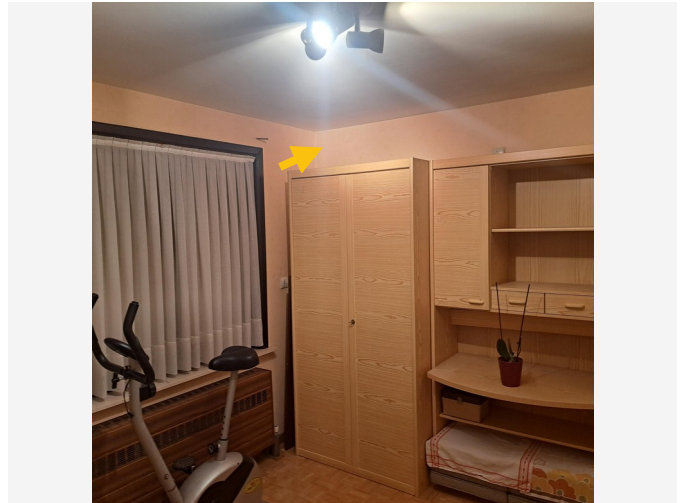
## Fiche 5: pleister wanden

Geen asbest

| # | Type | Referentie | Resultaat |
|---|---|---|---|
| 5.1 | Mengmonster | c391 | Geen asbest |

| Opmerking | alle wanden zijn gepleisterd |

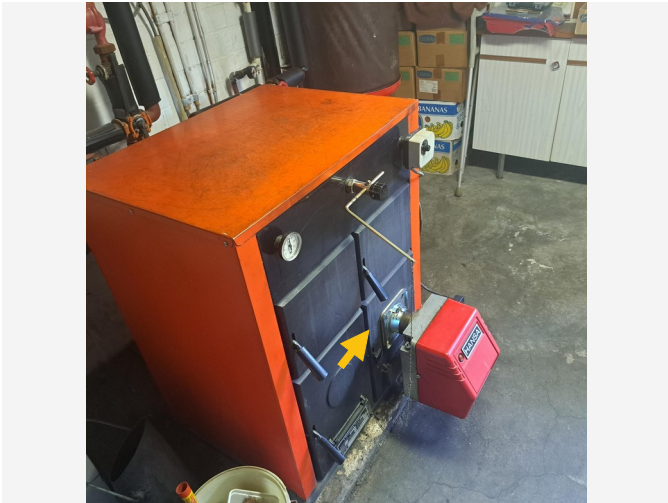
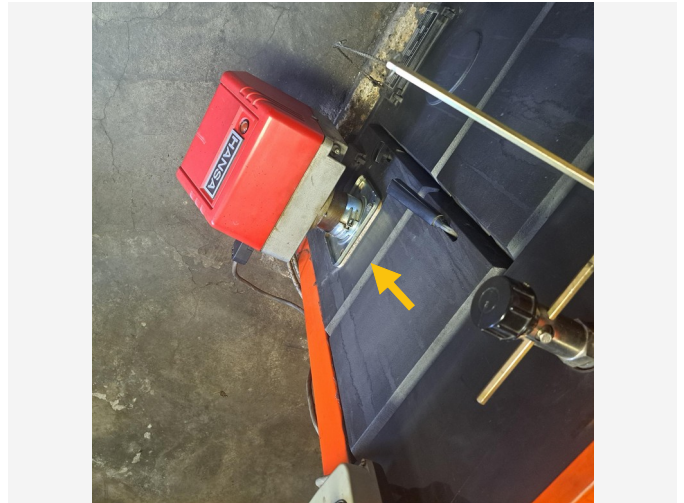
## Fiche 6: pakking verwarmingsketel

Geen asbest

| # | Type | Referentie | Resultaat |
|---|---|---|---|
| 6.1 | Puntmonster | c393 | Geen asbest |

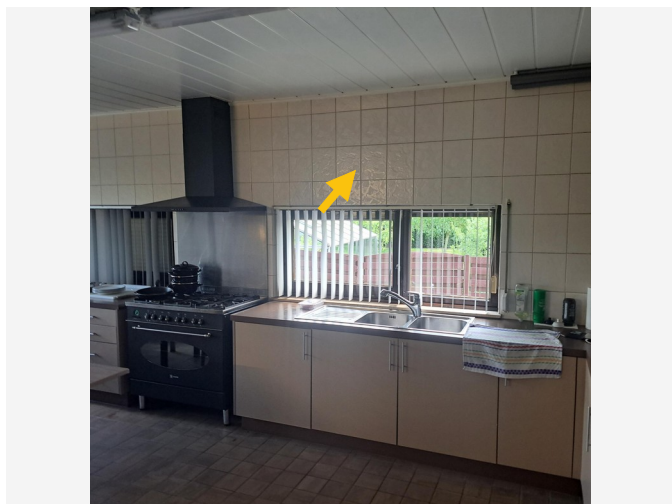
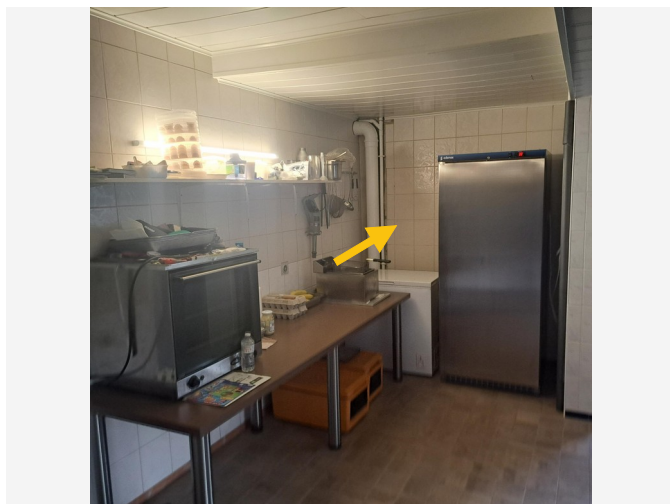
Geen asbest

| # | Type | Referentie | Resultaat |
|---|---|---|---|
| 7.1 | Puntmonster | c392 | Geen asbest |

| Opmerking | witte lijm |
