# Asbestinventarisatetest

Rijksweg 267, 3630 Maasmechelen

Attestnummer : 20250615-000062.000

**Niet-asbestveilig**

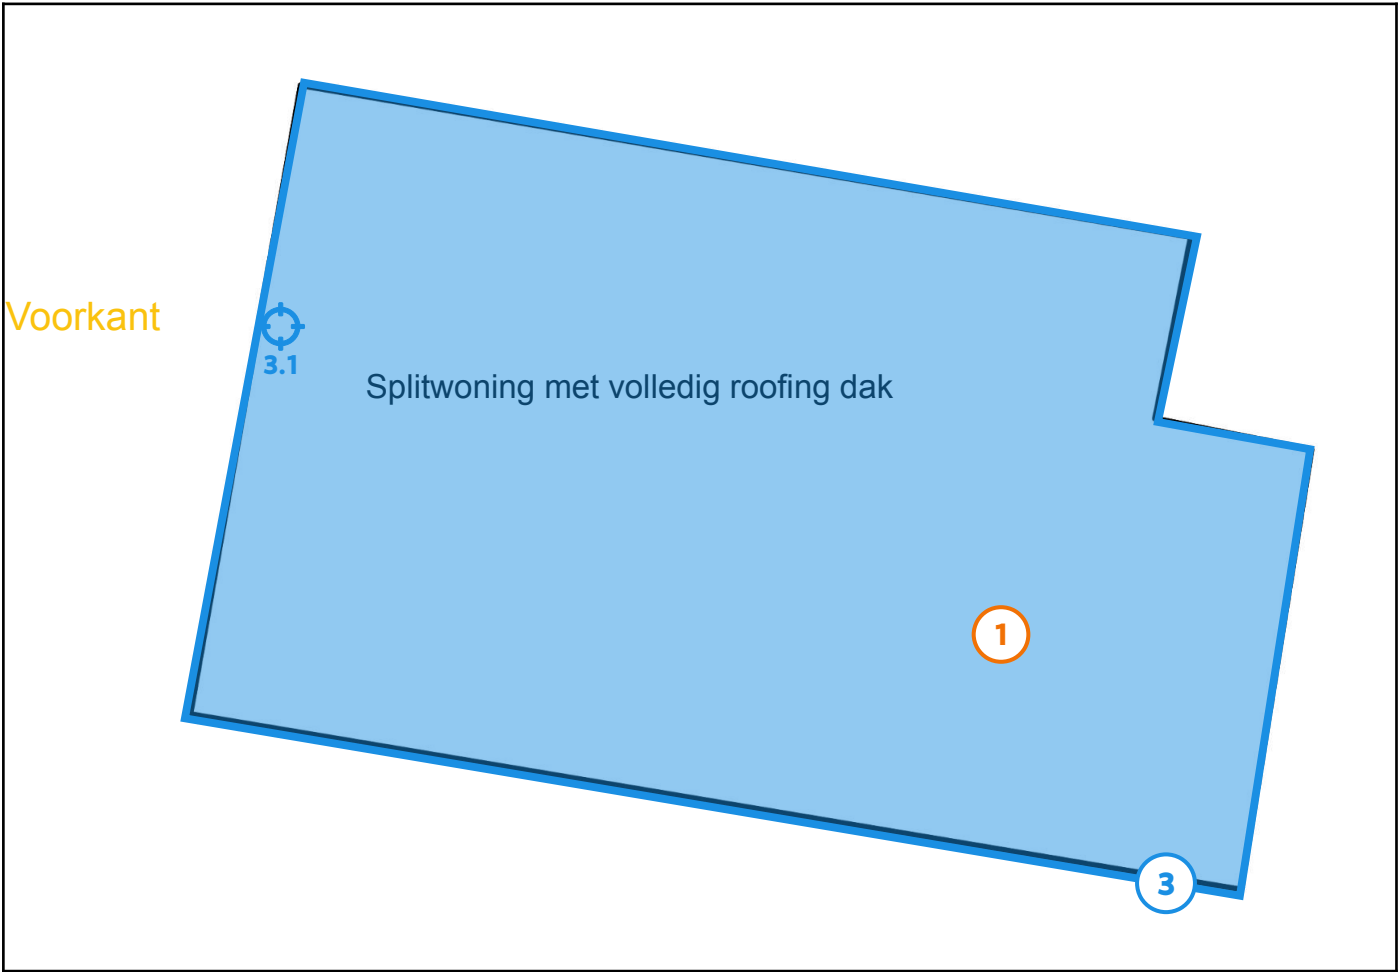
# Plan 1.4: Hoofdgebouw plan

| Beschrijving | Type | Actie |
|---|---|---|
| 1. Asbest cementen schoorsteen | Asbestmateriaal | Verwijderen |

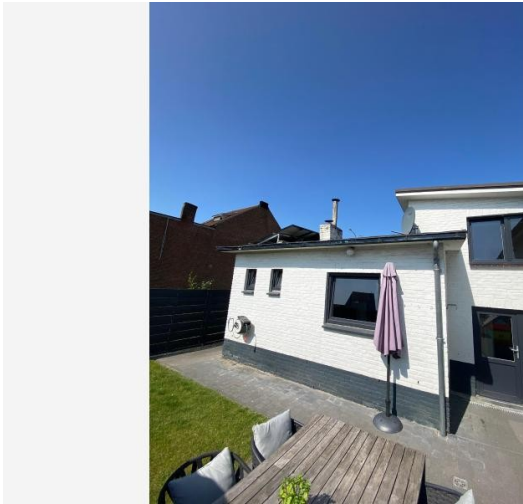
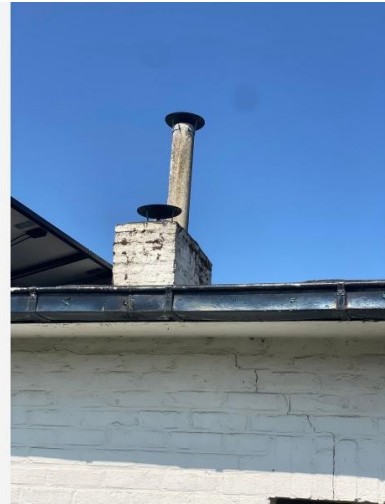
Het asbestmateriaal valt onder de mijlpaal van 2034.

| Eindbeoordeling materiaalrisico | Verhoogd materiaalrisico en/of verhoogde kans op vezelvrijgave |

| Gebondenheid | Categorie 1: hechtgebonden in oorsprong |
| Asbestsoort (vezeltype) | Crocidoliet aanwezig |
| Asbestconcentratie | Laag (< 50%) |
| Afschermingsgraad van het gehele materiaal | Geheel of deels vrij aan de buitenlucht |
| Toestand van het materiaal | Matig beschadigd, matig verweerd |

| Beschrijving | Asbest cementen schoorsteen |

- Zorg voor een veilig beheer. Vermijd het beschadigen van het asbestmateriaal. Controleer de toestand jaarlijks op wijzigingen.

- Eenvoudige handelingen: mag via doe-het-zelf of door werknemer(s) met opleidingsattest eenvoudige handelingen  
Het verwijderen van een asbest verdachte cementen schoorsteen versmeerd op het dak is minstens te gebeuren door een aannemer met opleidingsattest eenvoudige handelingen.

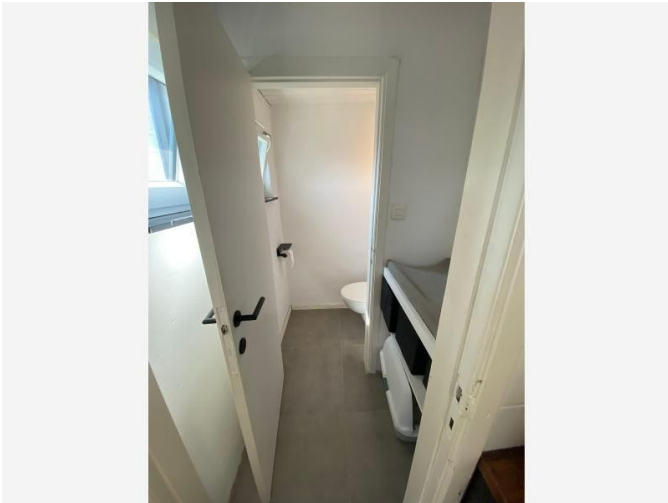
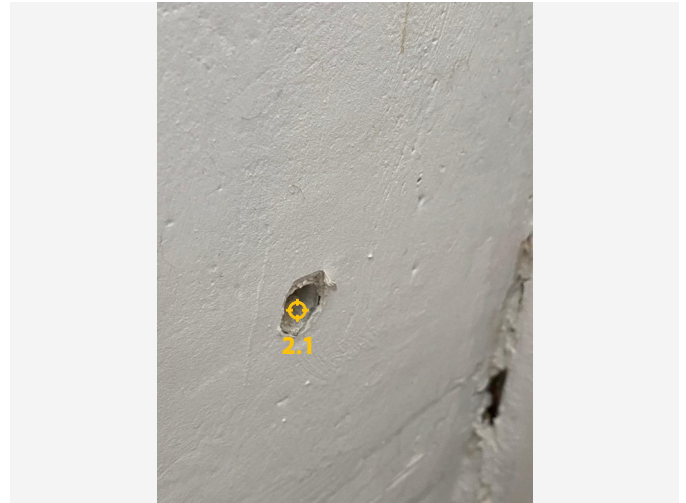
## Fiche 2: Pleister wanden

Geen asbest

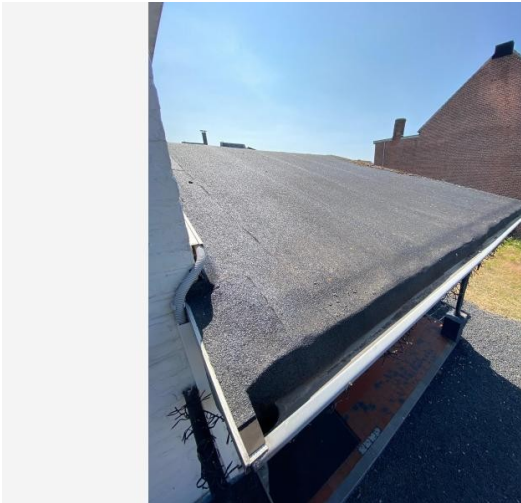
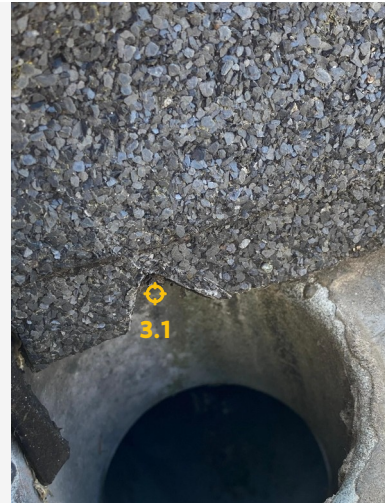
## Fiche 3: Roofing volledig dak

Geen asbest

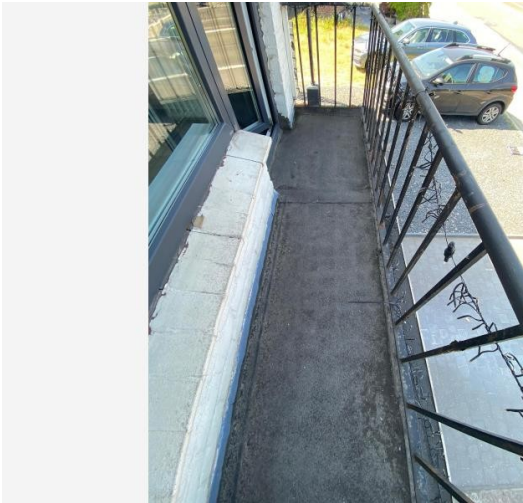
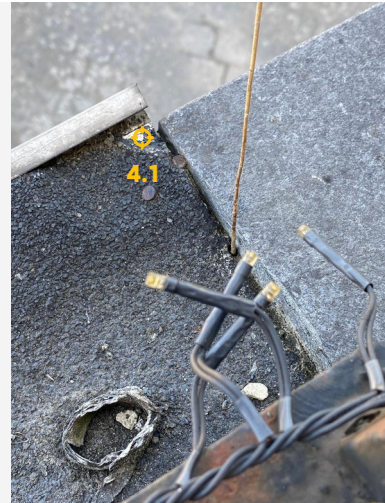
## Fiche 4: Roofing vloerbedekking voorterras

Geen asbest

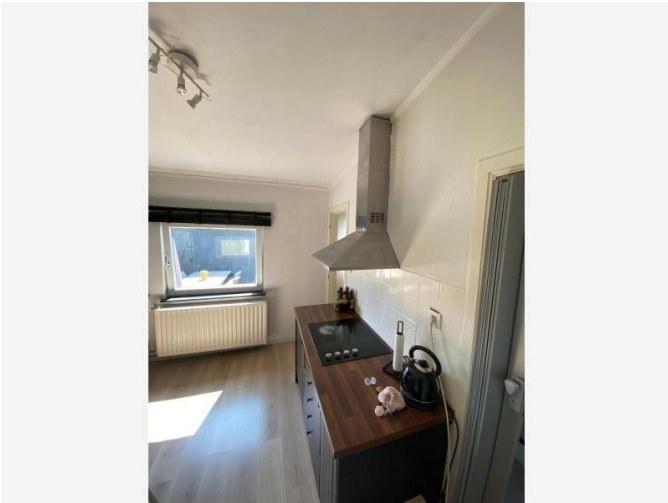
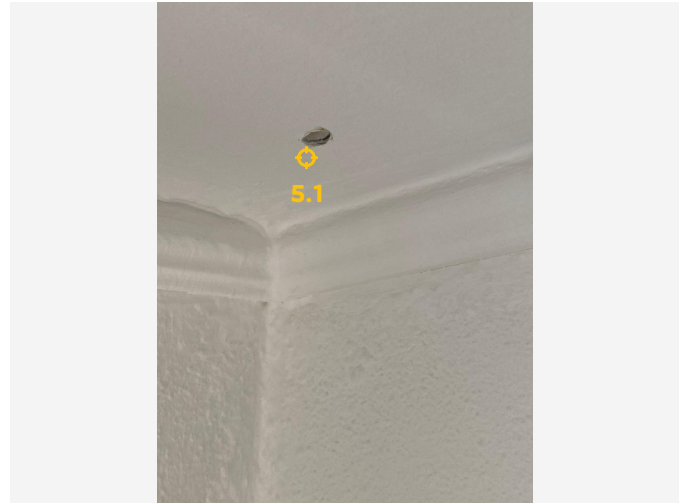
## Fiche 5: Pleister plafond

Geen asbest

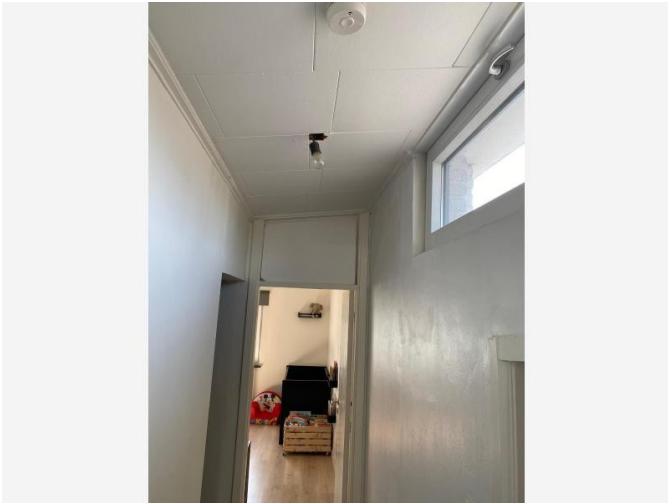
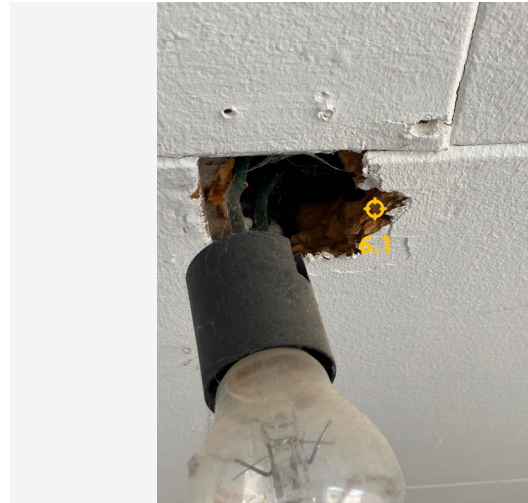
## Fiche 6: Kartonnen plafondtegels

Geen asbest
