# Asbestinventarisatetest

Nachtegaallaan 71, 3650 Dilsen-Stokkem

Attestnummer : 20250728-000254.000

**Asbestveilig** (maar niet asbestvrij)

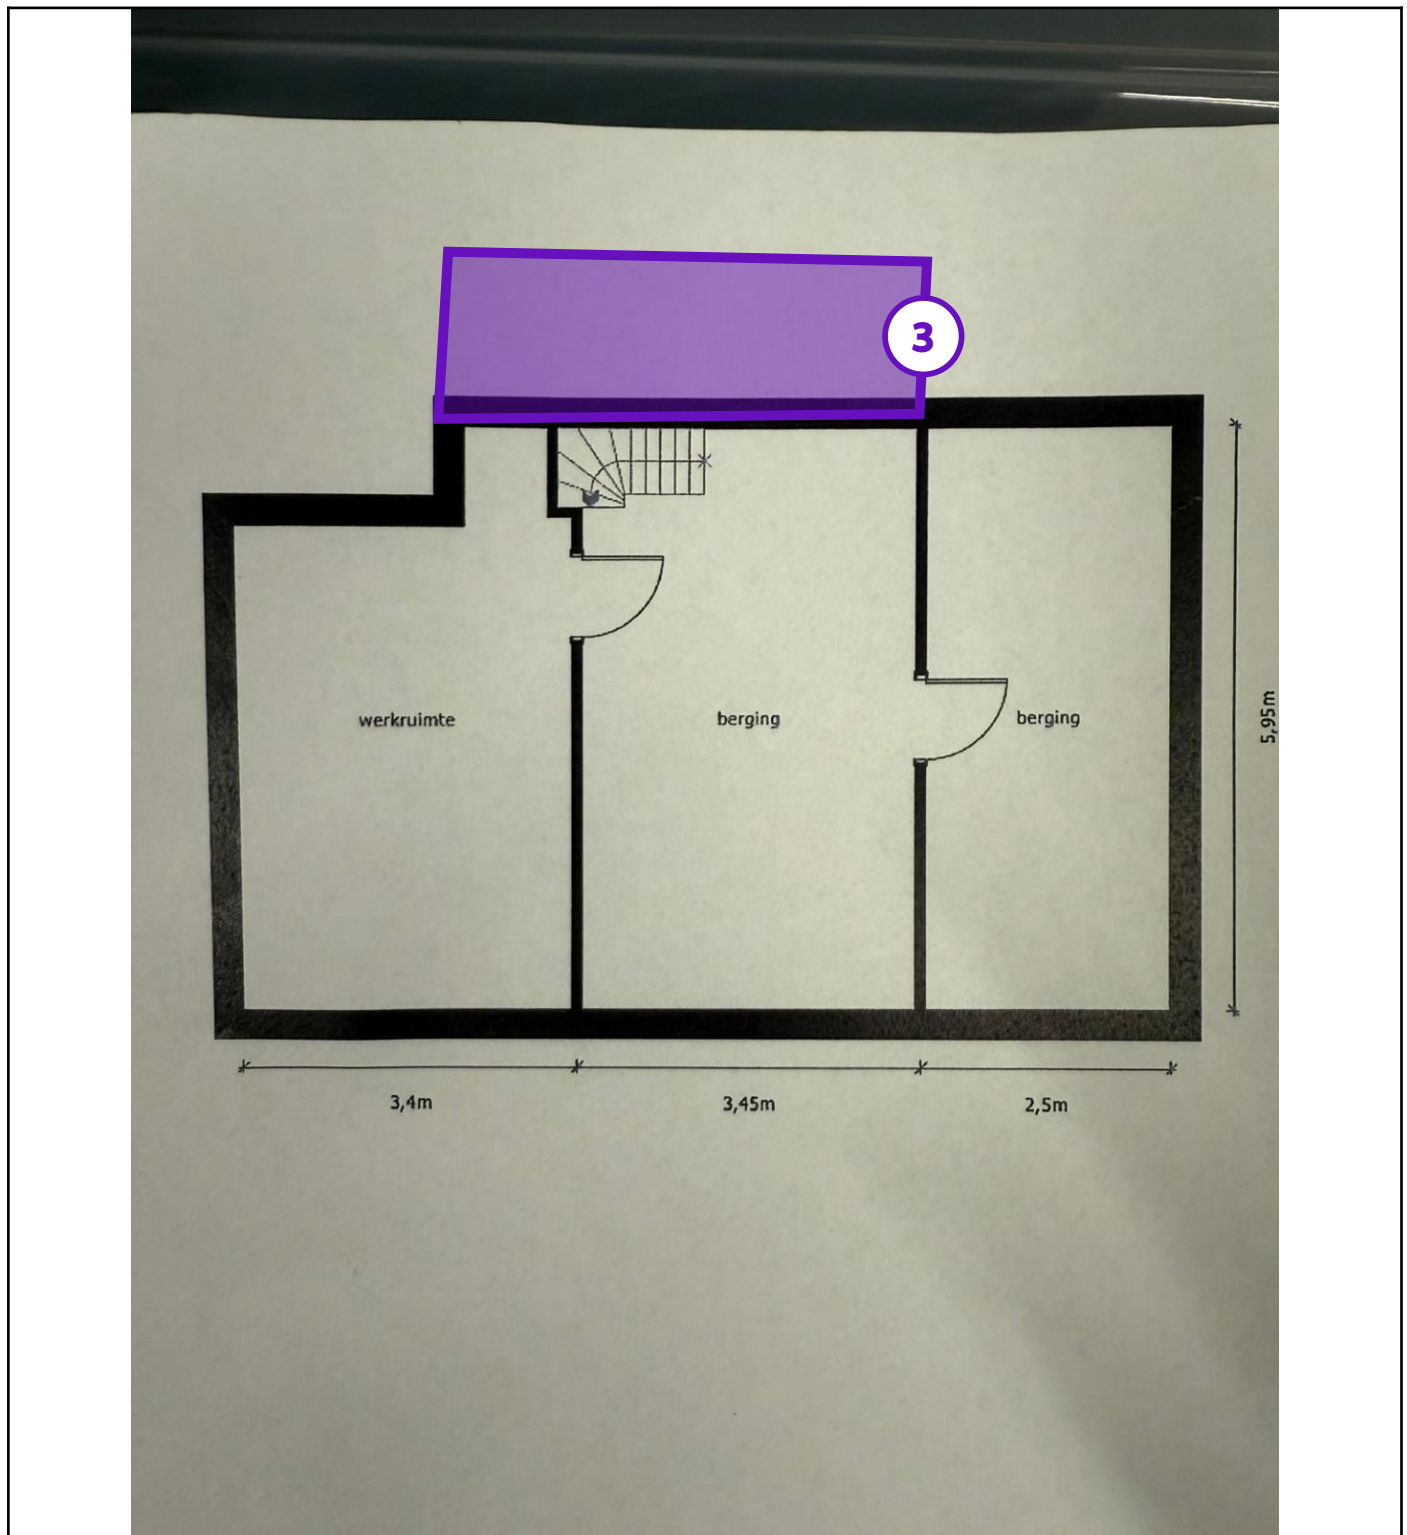
## Plan 1.1: Kelder

| Beschrijving | Type | Actie |
|---|---|---|
| 3. Kruipkelder | Beperking | - |

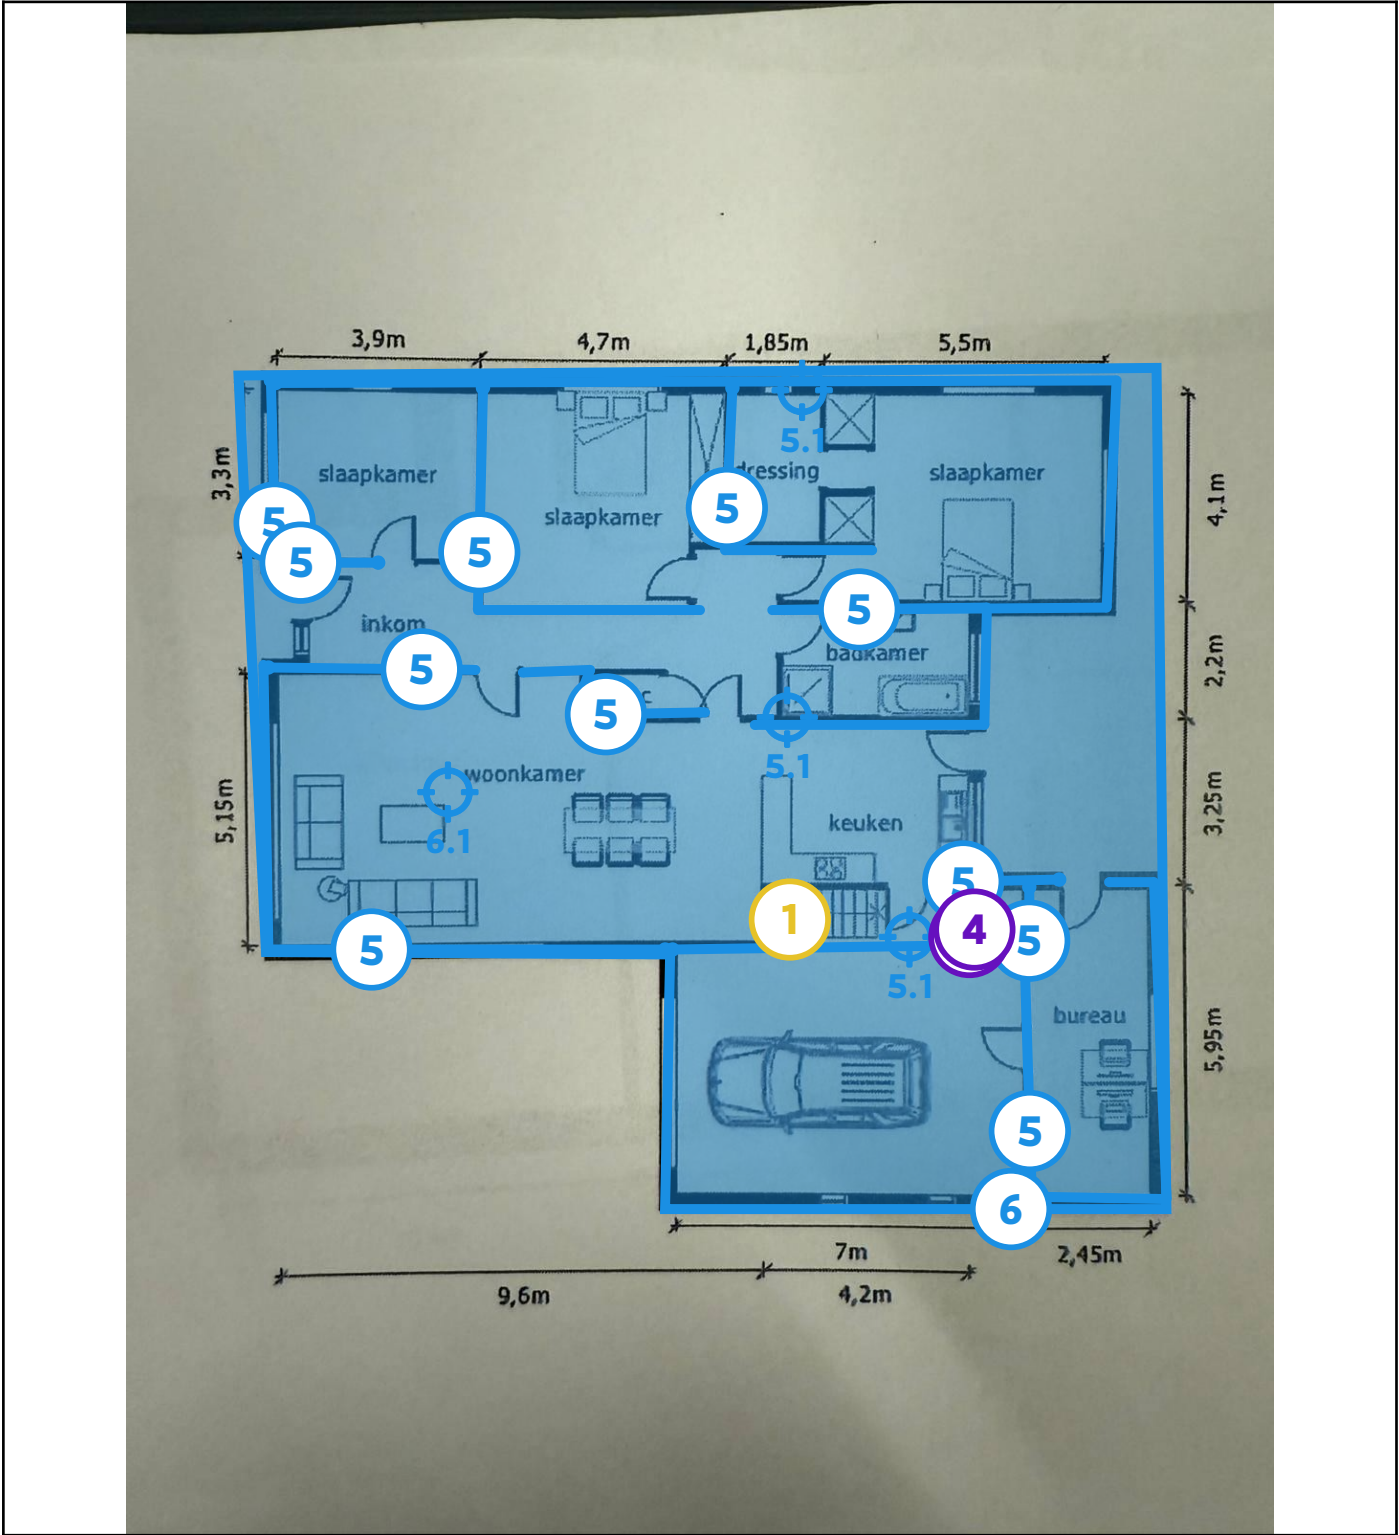
# Plan 1.2: Gelijkvloers

| Beschrijving | Type | Actie |
|---|---|---|
| 1. Zekeringskast | Asbestmateriaal | Zorgvuldig beheren |

| 2. Schouw | Beperking | - |
| 4. CV ketel | Advies | - |

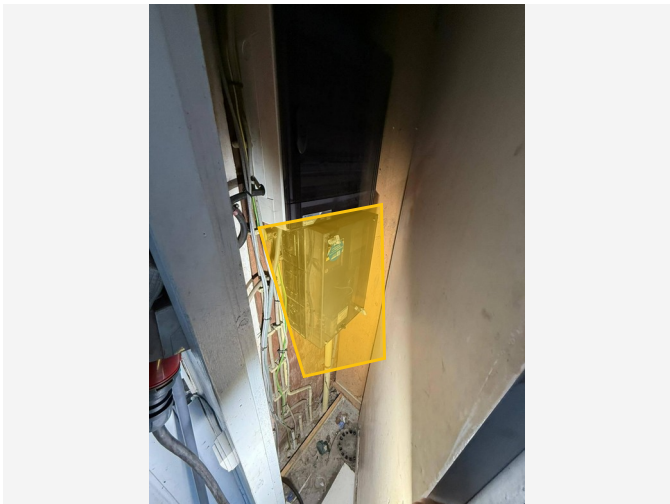
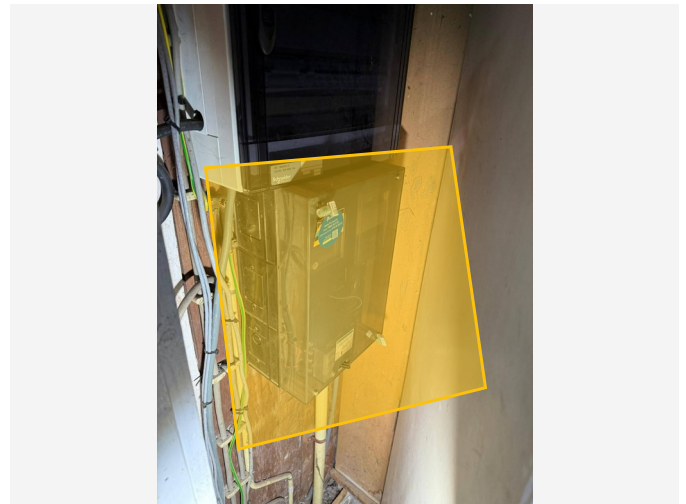
Het asbestmateriaal valt onder de mijlpaal van 2040.

Zorgvuldig beheren

| Eindbeoordeling materiaalrisico | Laag materiaalrisico en/of verlaagde kans op vezelvrijgave |

| Gebondenheid | Categorie 1: hechtgebonden in oorsprong |
| Asbestsoort (vezeltype) | Crocidoliet aanwezig |
| Asbestconcentratie | Laag (< 50%) |
| Toestand van het materiaal | Onbeschadigd, niet verweerd |

| Beschrijving | Zekeringskast |
| Asbestmateriaal | Plaat, paneel, tablet - Type Bakeliet |

- Verwijder dit asbestmateriaal zo snel mogelijk. Volg de toestand goed op.

- Eenvoudige handelingen: mag via doe-het-zelf of door werknemer(s) met opleidingsattest eenvoudige handelingen  
Contacteer uw netbeheerder om deze toepassing te laten verwijderen.

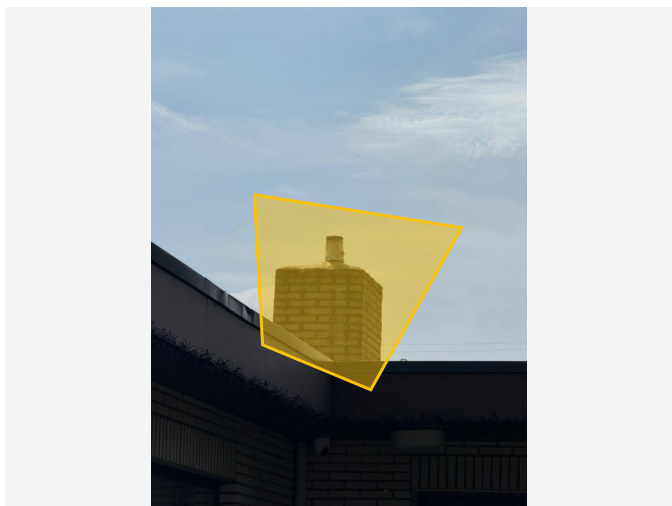
### Permanente beperking

**Reden:** Het te onderzoeken materiaal situeert zich hoger dan 3,50 m te rekenen vanaf een veilige ondergrond

**Uitleg van de asbestdeskundige:** Er is geen volledige risicobeoordeling mogelijk

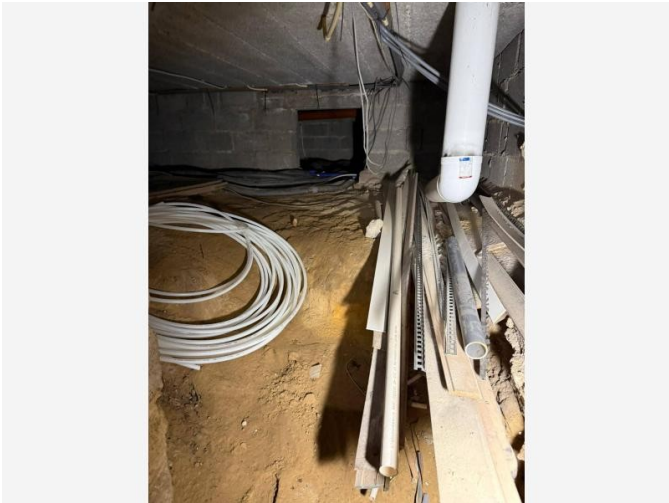
#### Permanente beperking

**Reden:** Het onderzoek kan niet uitgevoerd worden binnen de bepalingen van de Welzijnswet

**Uitleg van de asbestdeskundige:** Lager dan 1.50m

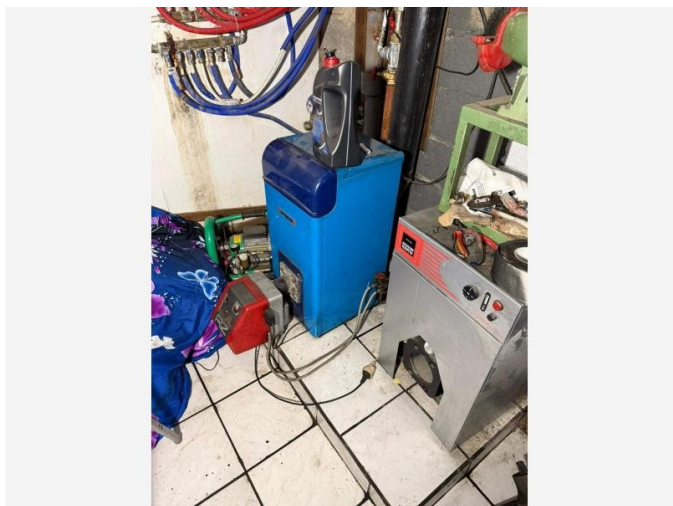
De ketel kan mogelijks asbesthoudend materiaal bevatten, let hiermee op als je deze demonteert

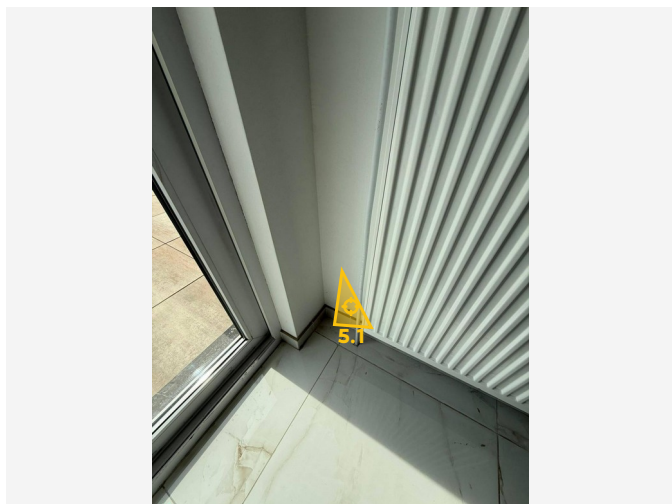
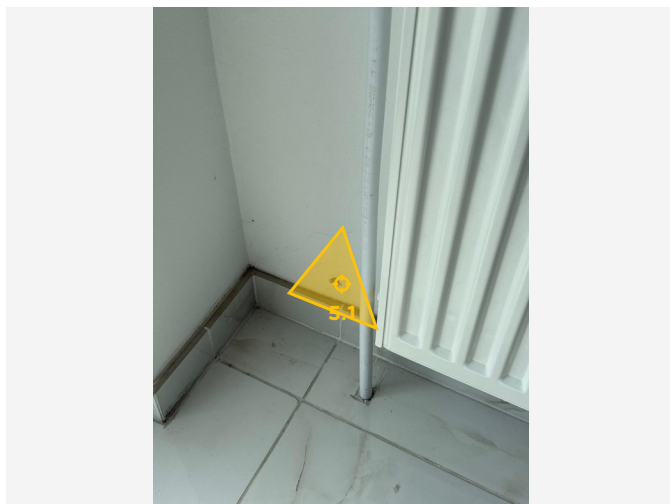
## Fiche 5: Pleisterwerk binnenmuren

Geen asbest

| # | Type | Referentie | Resultaat |
|---|---|---|---|
| 5.1 | Mengmonster | MM01 | Geen asbest |

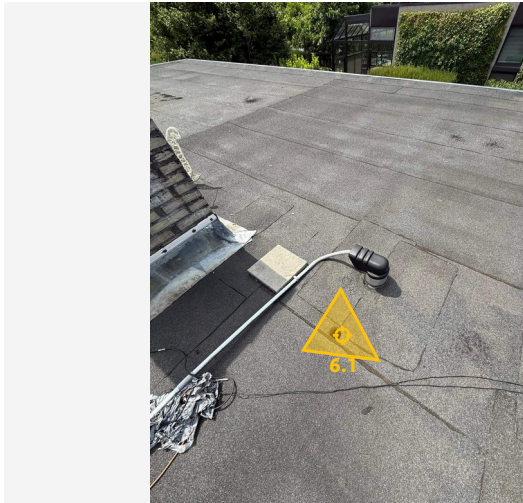
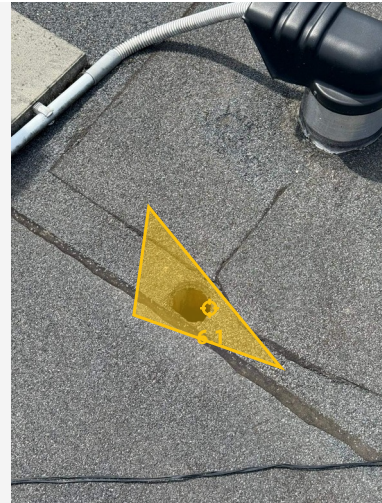
## Fiche 6: Roofing plat dak

Geen asbest

| # | Type | Referentie | Resultaat |
|---|---|---|---|
| 6.1 | Puntmonster | PS01 | Geen asbest |

| Opmerking | Enkel de toplaag werd bemonsterd, anders was er een risico voor gevolgschade (lekkages) |
