# Asbestinventarisatetest

Kapelstraat 59, 3650 Dilsen-Stokkem

Attestnummer : **20250707-000432.000**

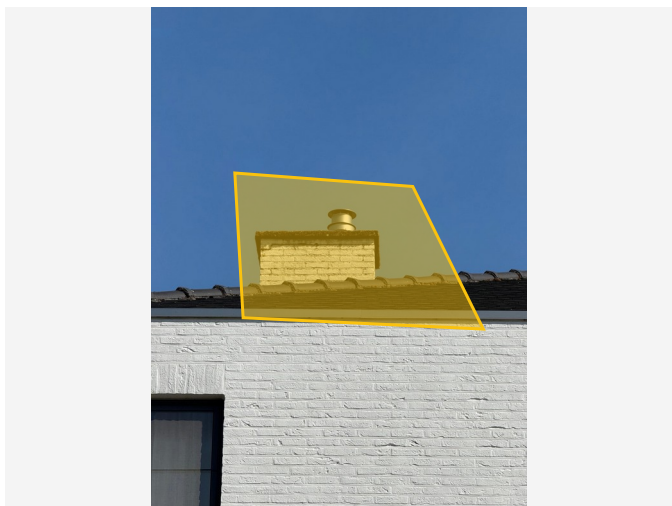
*Situeringsfoto*

### Tijdelijke beperking

**Reden:** Er is geen volledige risicobeoordeling mogelijk

**Uitleg van de asbestdeskundige:** Er is geen volledige risicobeoordeling mogelijk

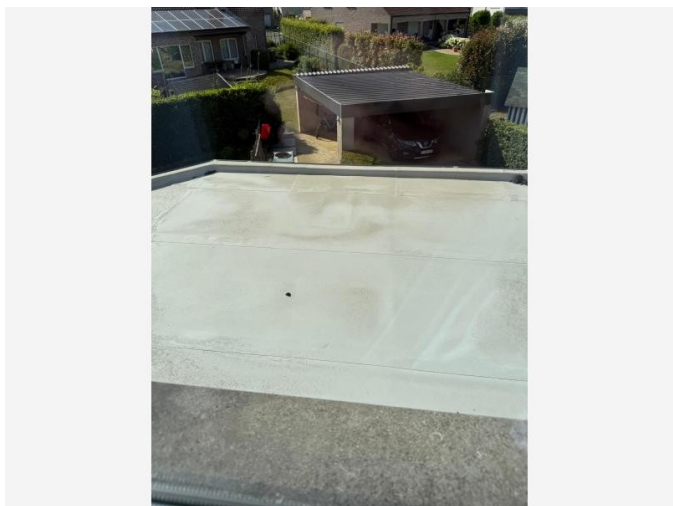
EPDM is niet asbesthoudend

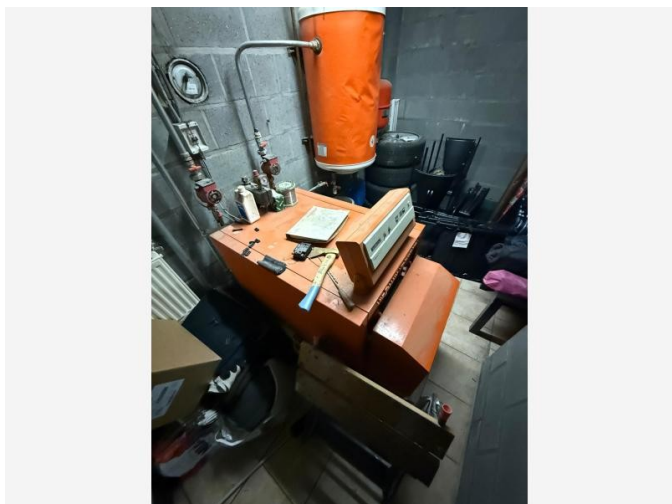
De pakking van dit toestel kan mogelijks asbesthoudend zijn.

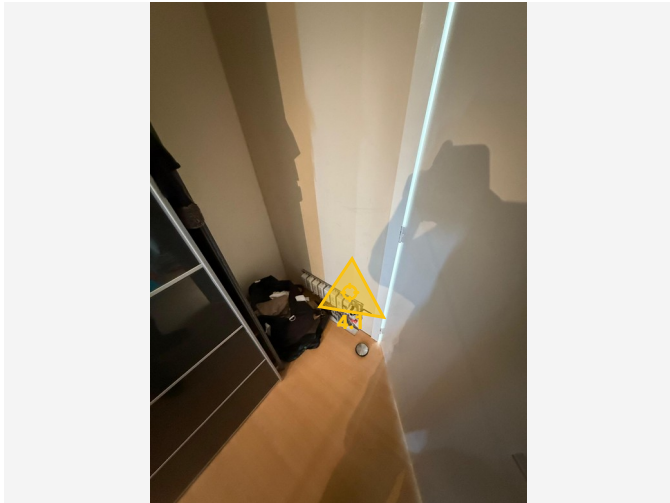
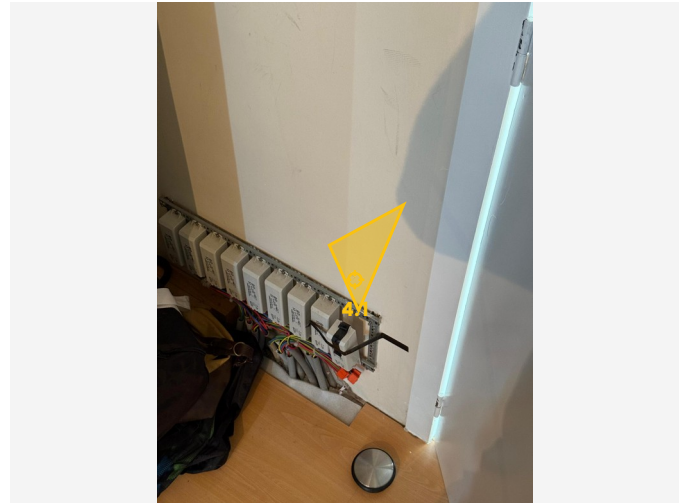
## Fiche 4: Pleisterwerk binnenmuren

Geen asbest

| # | Type | Referentie | Resultaat |
|---|---|---|---|
| 4.1 | Mengmonster | MM01 | Geen asbest |

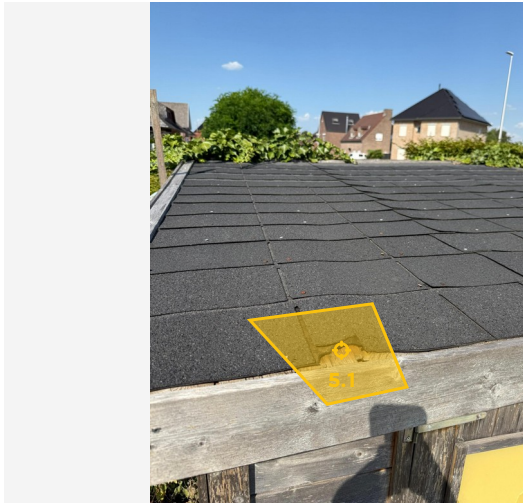
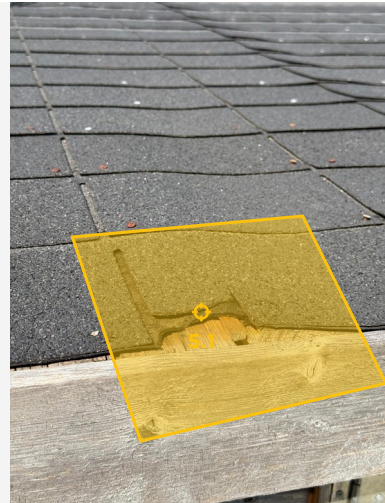
## Fiche 5: Roofing tuinhuis

Geen asbest

| # | Type | Referentie | Resultaat |
|---|---|---|---|
| 5.1 | Puntmonster | PS01 | Geen asbest |

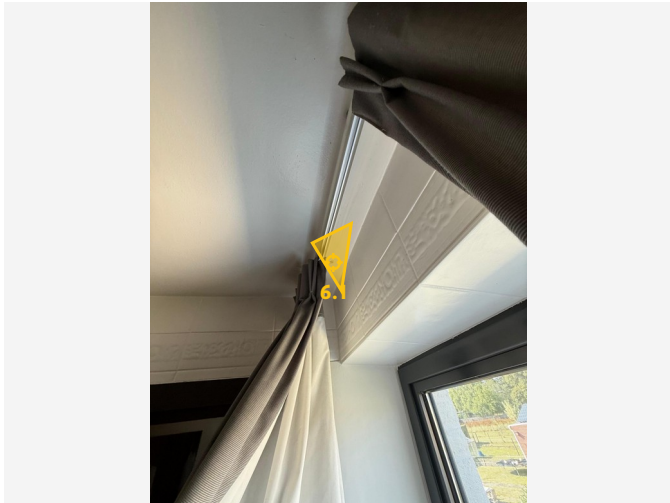
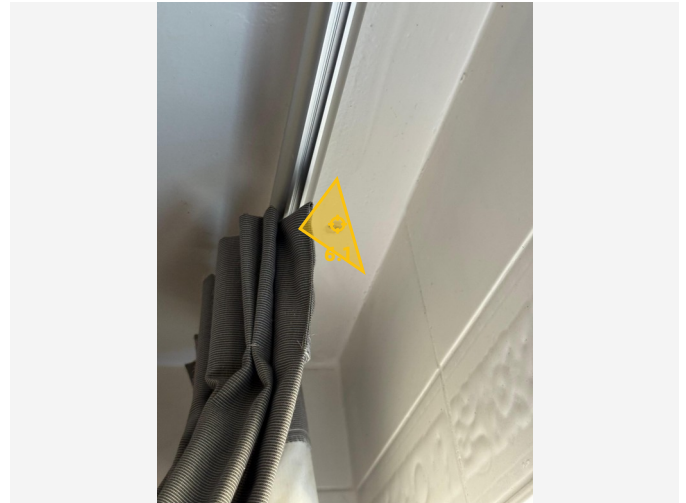
## Fiche 6: Pleisterwerk plafond

Geen asbest

| # | Type | Referentie | Resultaat |
|---|---|---|---|
| 6.1 | Mengmonster | MM02 | Geen asbest |
