# Asbestinventarisatattest

Belzerstraat 8, 3650 Dilsen-Stokkem

Attestnummer : 20250827-000355.000

Uitgegeven op : 27.08.2025

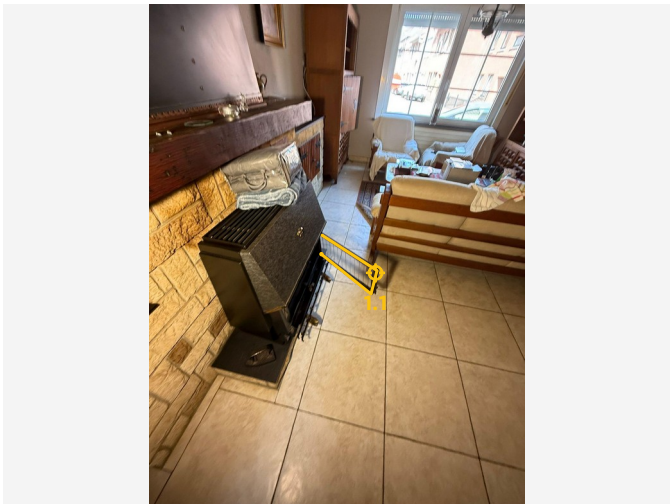
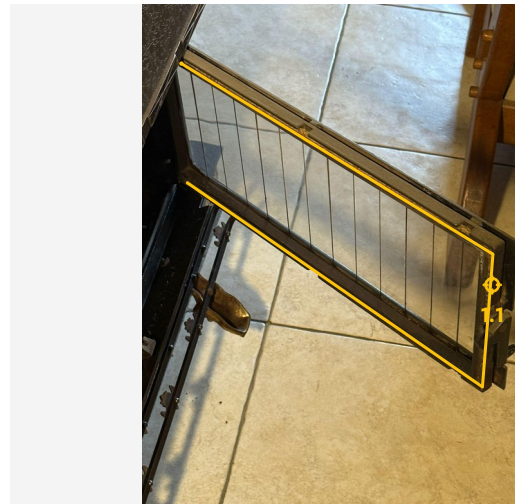
| Fiche 1: Koord kachel..... | 13 |

| Eindbeoordeling materiaalrisico | Verhoogd materiaalrisico en/of verhoogde kans op vezelvrijgave |

| Gebondenheid | Categorie 3: niet-hechtgebonden met weinig of geen matrix |
| Asbestsoort (vezeltype) | Alleen chrysotiel |
| Asbestconcentratie | Hoog ( $\geq 50\%$ ) |
| Afschermingsgraad van het gehele materiaal | Geheel of deels (ook) vrij aan de binnenlucht |
| Toestand van het materiaal | Licht beschadigd, licht verweerd. Intact calciumsilicaatmateriaal of categorie III 'gebondenheid' |

| Beschrijving | Koord kachel |
| Asbestmateriaal | Koord, lint, band, strip |

Verwijderen

- Verwijder dit asbestmateriaal zo snel mogelijk. Volg de toestand goed op.

- Eenvoudige handelingen: enkel door erkend asbestverwijderaar  
Contacteer een erkend asbestverwijderaar om dit koordje te laten verwijderen.

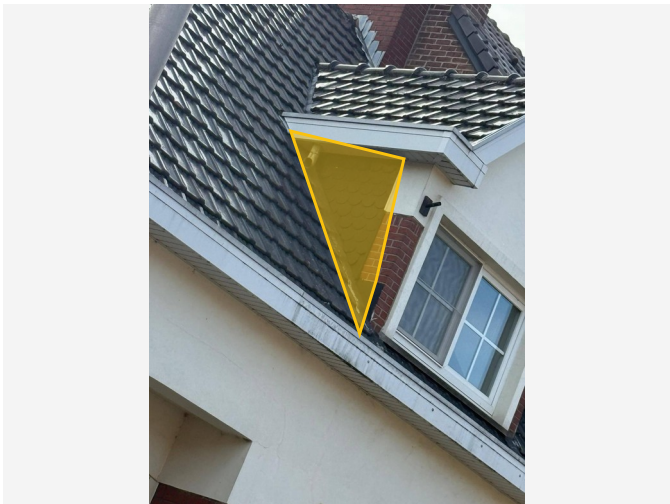
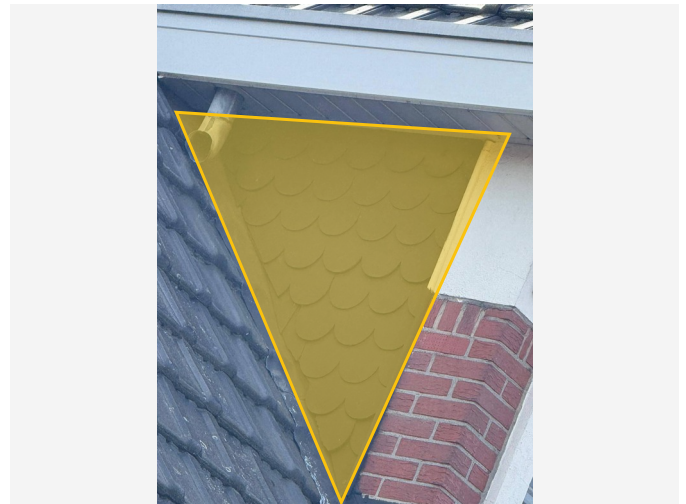
| Fiche 2: Leien..... | 16 |

| Eindbeoordeling materiaalrisico | Laag materiaalrisico en/of verlaagde kans op vezelvrijgave |

| Gebondenheid | Categorie 1: hechtgebonden in oorsprong |
| Asbestsoort (vezeltype) | Crocidoliet aanwezig |
| Asbestconcentratie | Laag (< 50%) |
| Toestand van het materiaal | Onbeschadigd, niet verweerd |

| Beschrijving | Leien |
| Asbestmateriaal | Dak- en gevelbekleding - Lei, shingle |

Verwijderen

- Verwijder dit asbestmateriaal zo snel mogelijk. Volg de toestand goed op.

- Eenvoudige handelingen: mag via doe-het-zelf of door werknemer(s) met opleidingsattest eenvoudige handelingen  
Zorg voor een goede bescherming ademhalingsbescherming FFP3 / een veiligheidsbril, stevige rubberen handschoenen (niet de dunne latex soort) en een overall om over uw kledij aan te trekken, als je deze toepassing weg haalt, bevochtig de toepassing grondig, zorg dat je niets breekt en verpak deze dubbel, contacteer uw gemeente voor het beleid omtrent asbestafvoer.

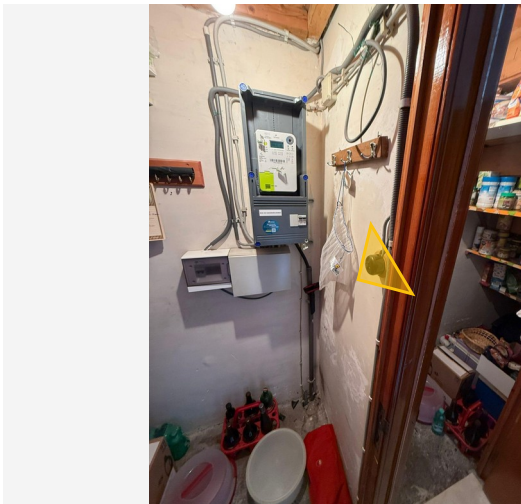
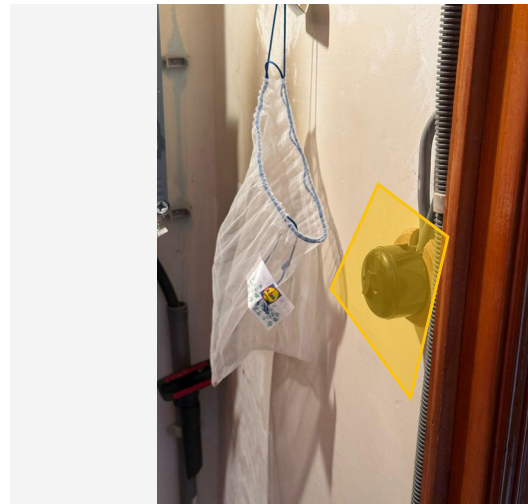
| Fiche 3: Schakelaar..... | 19 |

| Eindbeoordeling materiaalrisico | Laag materiaalrisico en/of verlaagde kans op vezelvrijgave |

| Gebondenheid | Categorie 1: hechtgebonden in oorsprong |
| Asbestsoort (vezeltype) | Crocidoliet aanwezig |
| Toestand van het materiaal | Onbeschadigd, niet verweerd |

| Beschrijving | Schakelaar |
| Asbestmateriaal | Plaat, paneel, tablet - Type Bakeliet |

Zorgvuldig beheren

- Verwijder dit asbestmateriaal zo snel mogelijk. Volg de toestand goed op.

- Eenvoudige handelingen: mag via doe-het-zelf of door werknemer(s) met opleidingsattest eenvoudige handelingen  
Zorg voor een goede bescherming ademhalingsbescherming FFP3 / een veiligheidsbril, stevige rubberen handschoenen (niet de dunne latex soort) en een overall om over uw kledij aan te trekken, als je deze toepassing weg haalt, bevochtig de toepassing grondig, zorg dat je niets breekt en verpak deze dubbel, contacteer uw gemeente voor het beleid omtrent asbestafvoer.

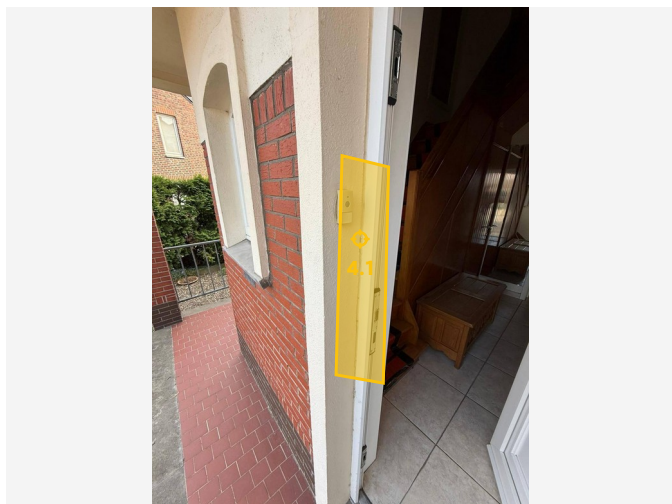
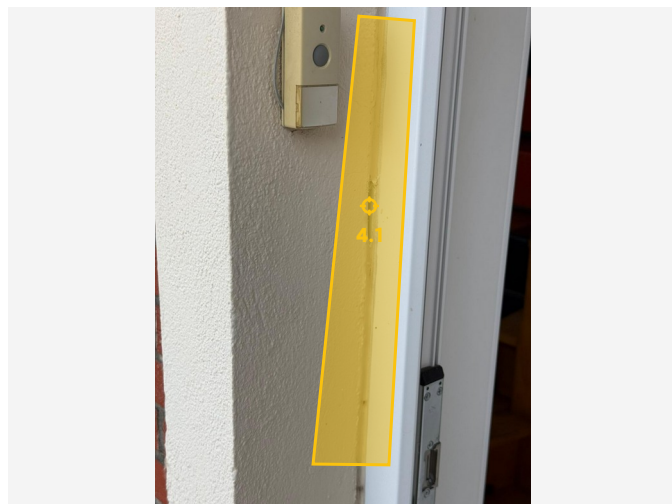
## Fiche 4: Kit ramen

Geen asbest

| # | Type | Referentie | Resultaat |
|---|---|---|---|
| 4.1 | Puntmonster | PS03 | Geen asbest |

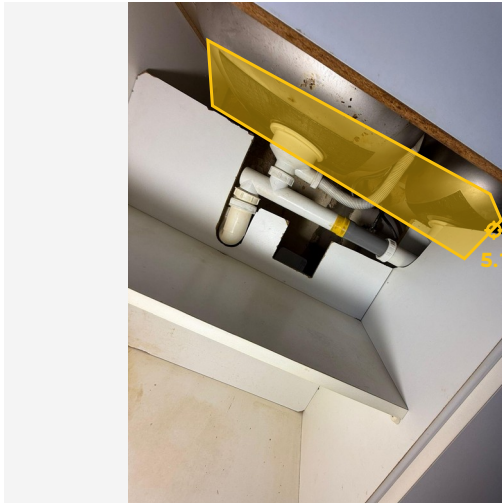
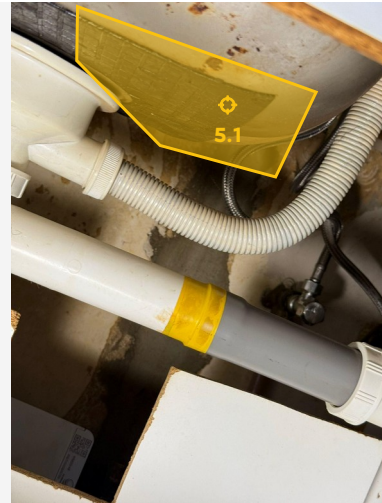
## Fiche 5: Roofing wasbak

Geen asbest

| # | Type | Referentie | Resultaat |
|---|---|---|---|
| 5.1 | Puntmonster | PS01 | Geen asbest |

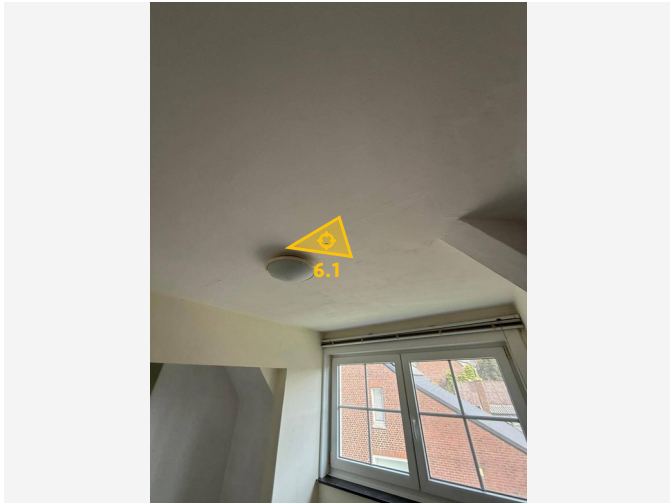
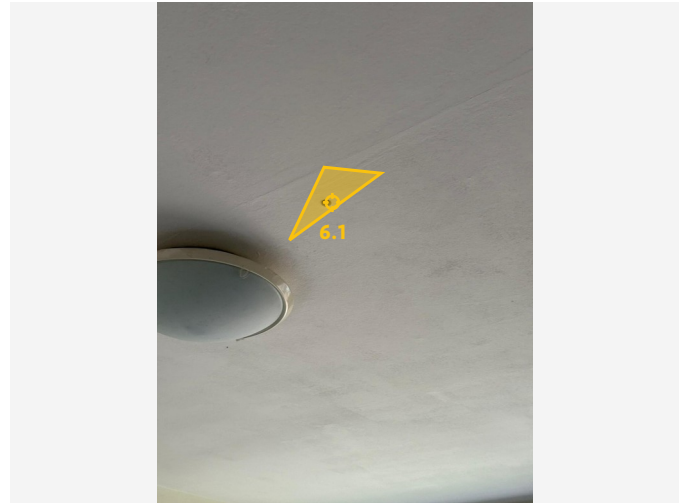
## Fiche 6: Pleisterwerk plafond

Geen asbest

| # | Type | Referentie | Resultaat |
|---|---|---|---|
| 6.1 | Mengmonster | MM02 | Geen asbest |

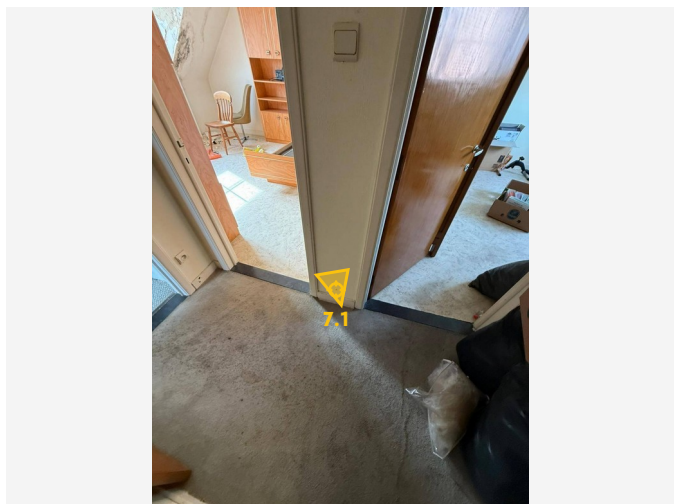
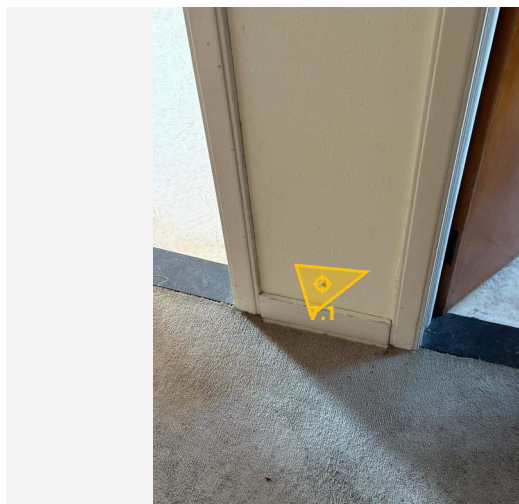
## Fiche 7: Pleisterwerk binnenmuren

Geen asbest

| # | Type | Referentie | Resultaat |
|---|---|---|---|
| 7.1 | Mengmonster | MM01 | Geen asbest |

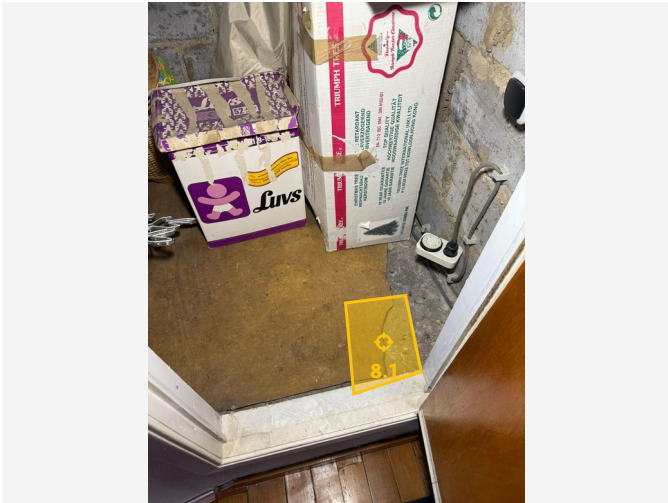
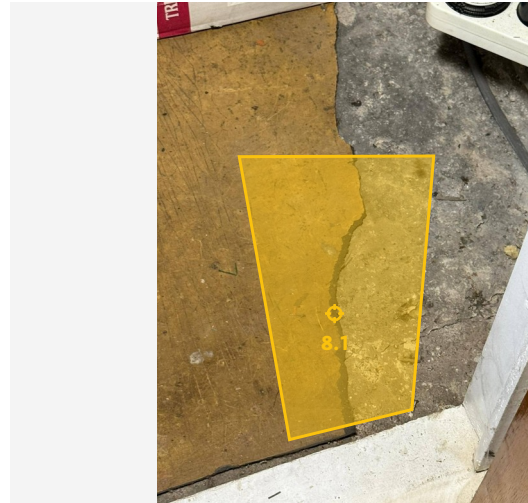
## Fiche 8: Vloerzeil bijzolder

Geen asbest

| # | Type | Referentie | Resultaat |
|---|---|---|---|
| 8.1 | Puntmonster | PS02 | Geen asbest |
