# Asbestinventarisatetest

Hees 176, 3920 Lommel

Attestnummer : 20230727-000211.000

Uitgegeven op : 27.07.2023

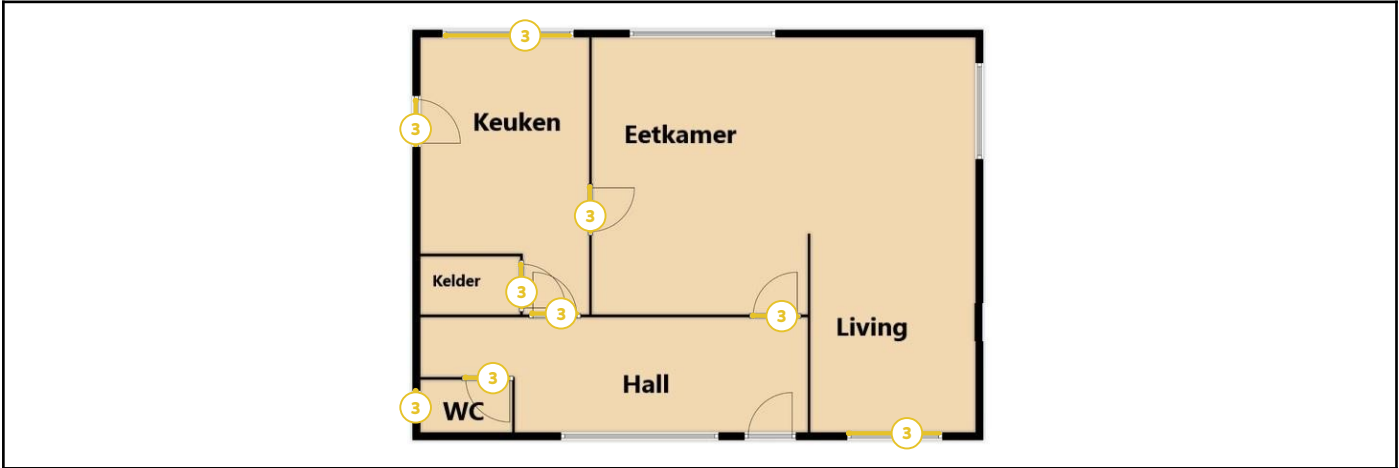
# Plan 1.5: Gelijkvloers

| Beschrijving | Type | Actie |
|---|---|---|
| 3. Massal vensterbanken en dorpels | Asbestmateriaal | Zorgvuldig beheren |

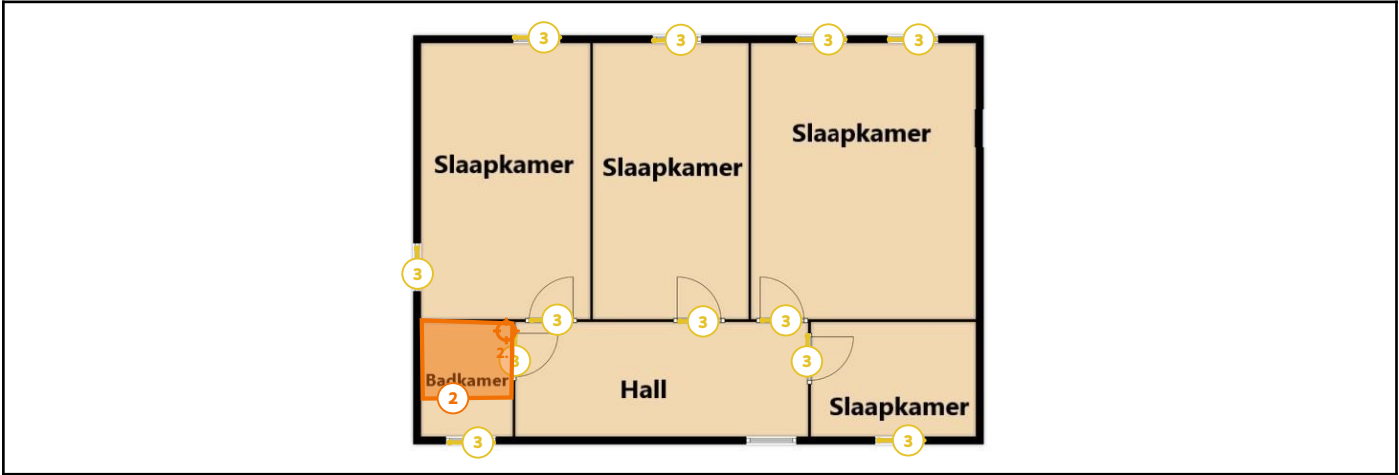
# Plan 1.6: Verdieping

| Beschrijving | Type | Actie |
|---|---|---|
| 2. Vloerzeil badkamer | Asbestmateriaal | Verwijderen |
| 3. Massal vensterbanken en dorpels | Asbestmateriaal | Zorgvuldig beheren |

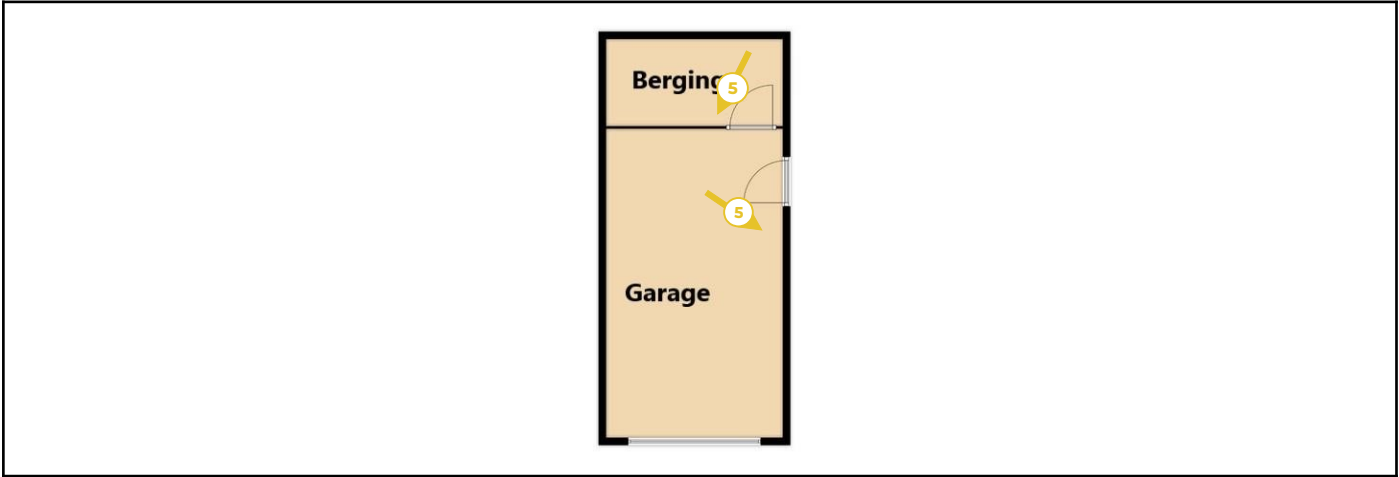
# Plan 2.1: Garage

| Beschrijving | Type | Actie |
|---|---|---|
| 5. Bakeliet - mogelijk asbesthoudend | Asbestmateriaal | Zorgvuldig beheren |

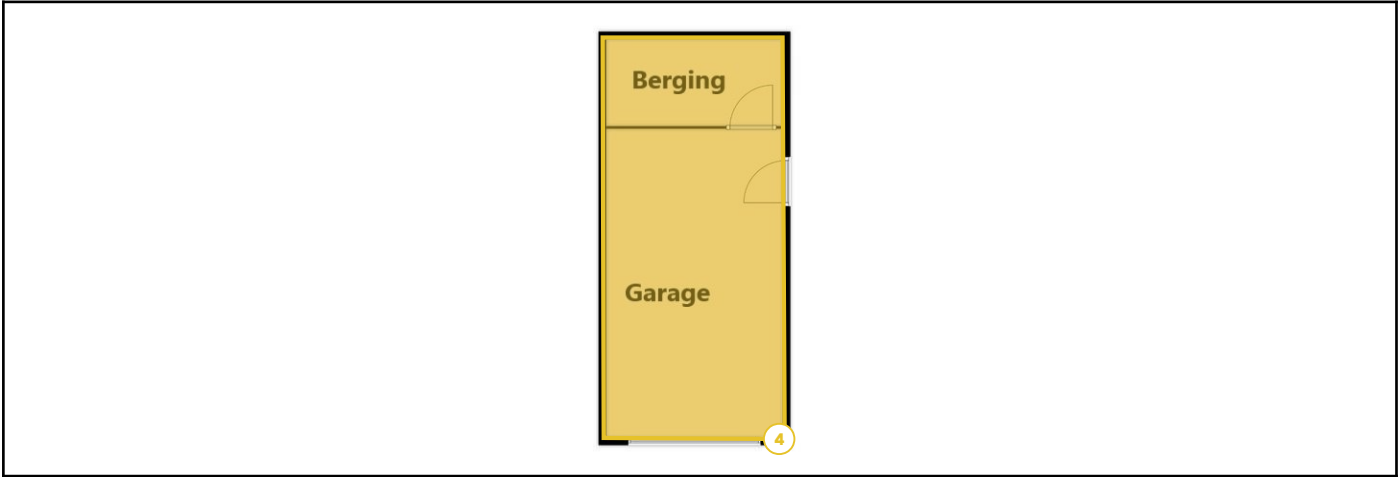
## Plan 2.2: Roofing garage

| Beschrijving | Type | Actie |
|---|---|---|
| 4. Roofing garage | Asbestmateriaal | Zorgvuldig beheren |

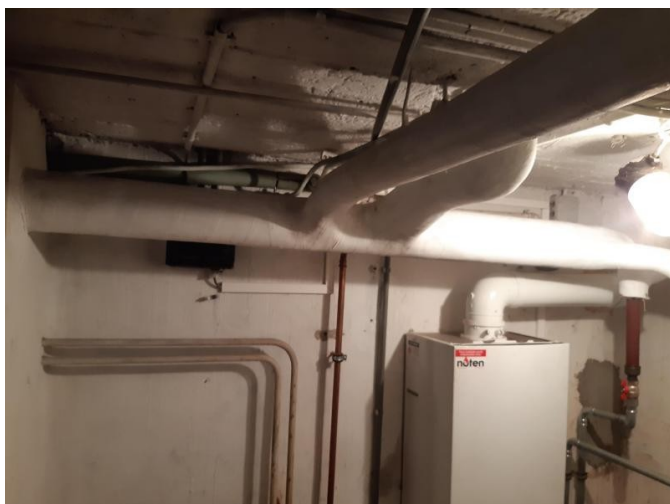
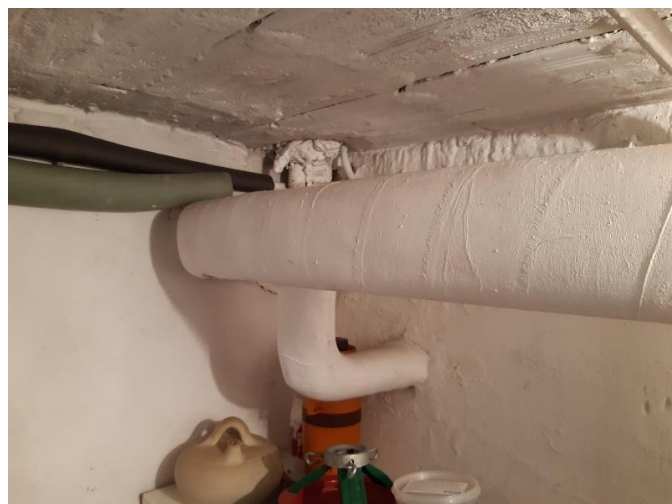
| Eindbeoordeling materiaalrisico | Zeer laag materiaalrisico en/of zeer lage kans op vezelvrijgave |

| Gebondenheid | Categorie 2: niet-hechtgebonden met matrix |
| Asbestsoort (vezeltype) | Amfibool aanwezig, uitgezonderd crocidoliet |
| Asbestconcentratie | Hoog ( $\geq 50\%$ ) |
| Afschermingsgraad van het gehele materiaal | Enkel randen niet afgeschermd maar geen contact met binnenluchtstromen |
| Toestand van het materiaal | Onbeschadigd, niet verweerd |

| # | Type | Referentie | Resultaat |
|---|---|---|---|
| 1.1 | Mengmonster | 2.8222 | Amosiet |

| Beschrijving | Leidingisolatie kelder |
| Asbestmateriaal | In-situ afwerkingslagen - Thermische isolatie |

| Totaal volume | 0,086 m <sup>3</sup> |

Het asbestmateriaal valt onder de mijlpaal van 2034.

Verwijderen

- Zorg voor een veilig beheer. Vermijd het beschadigen van het asbestmateriaal. Controleer de toestand jaarlijks op wijzigingen.
- Scherm in afwachting van verwijdering het asbestmateriaal af van luchtstromingen en verstoring: bijvoorbeeld door het te verpakken, te fixeren, af te dekken, signalisatie - afbakening aan te brengen, ...

- Hermetische zone (erkend asbestverwijderaar)  
Deze ongebonden binnentoepassing kan uitsluitend door een erkend asbestverwijderaar op een veilige wijze gedemonteerd en afgevoerd worden. Lees zeker de aanbevelingen in de toelichting achteraan dit document.

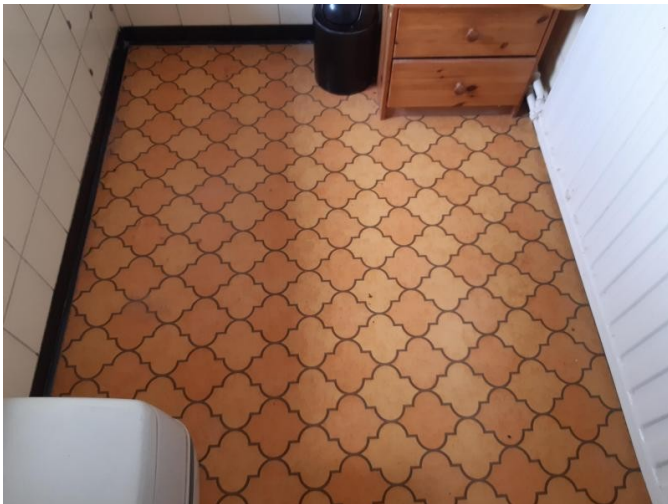
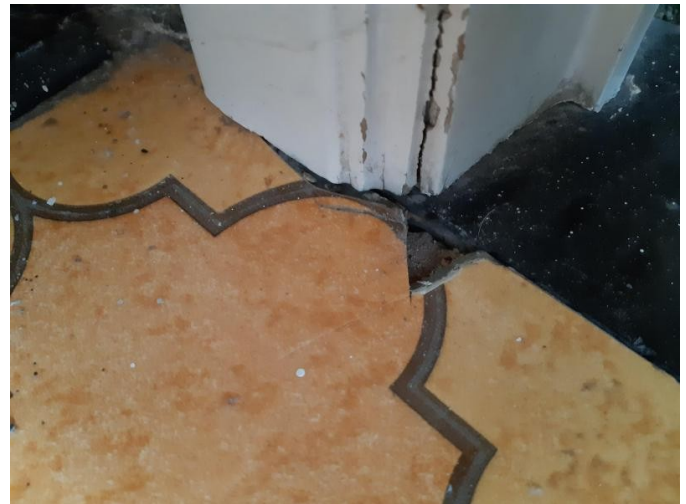
| Eindbeoordeling materiaalrisico | Laag materiaalrisico en/of verlaagde kans op vezelvrijgave |

| Gebondenheid | Categorie 2: niet-hechtgebonden met matrix |
| Asbestsoort (vezeltype) | Alleen chrysotiel |
| Asbestconcentratie | Hoog ( $\geq 50\%$ ) |
| Toestand van het materiaal | Licht beschadigd, licht verweerd. Intact materiaal type Pical – asbestboard of categorie III 'gebondenheid' |

| # | Type | Referentie | Resultaat |
|---|---|---|---|
| 2.1 | Puntmonster | 2.8221 | Chrysotiel |

| Beschrijving | Vloerzeil badkamer |
| Asbestmateriaal | Prefab - afwerking - Vloerzeil |

| <b>Opmerking</b> | De beige papieren onderlaag van het vloerzeil is asbesthoudend. |

Het asbestmateriaal valt onder de mijlpaal van 2034.

Verwijderen

- Zorg voor een veilig beheer. Vermijd het beschadigen van het asbestmateriaal. Controleer de toestand jaarlijks op wijzigingen.

- Hermetische zone (erkend asbestverwijderaar)  
Deze ongebonden binnentoepassing kan uitsluitend door een erkend asbestverwijderaar op een veilige wijze gedemonteerd en afgevoerd worden. Lees zeker de aanbevelingen in de toelichting achteraan dit document.

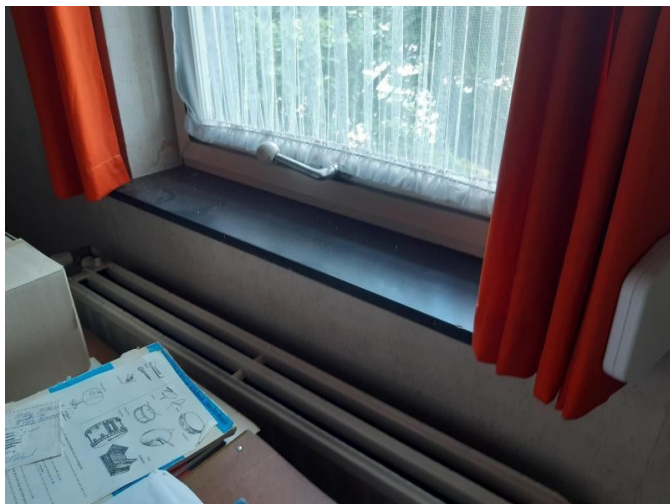
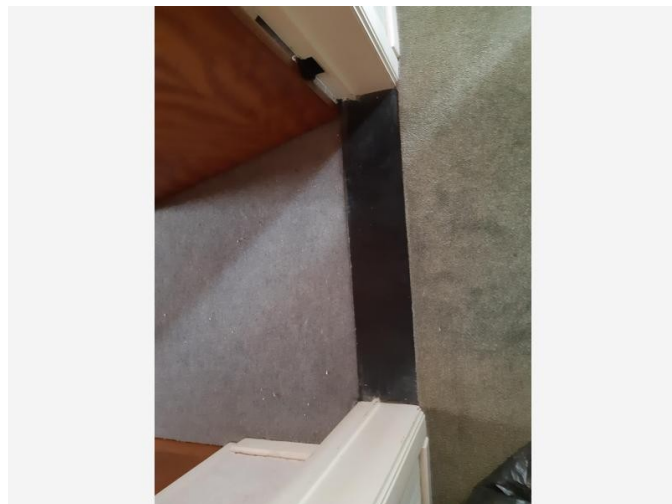
| Eindbeoordeling materiaalrisico | Laag materiaalrisico en/of verlaagde kans op vezelvrijgave |

| Gebondenheid | Categorie 1: hechtgebonden in oorsprong |
| Asbestsoort (vezeltype) | Alleen chrysotiel |
| Afschermingsgraad van het gehele materiaal | Geheel of deels (ook) vrij aan binnenluchtstromen |
| Toestand van het materiaal | Onbeschadigd, niet verweerd |

| Beschrijving | Massal vensterbanken en dorpels |
| Asbestmateriaal | Plaat, paneel, tablet - Type Massal |

Het asbestmateriaal valt onder de mijlpaal van 2040.

Zorgvuldig beheren

- Zorg voor een veilig beheer. Vermijd het beschadigen van het asbestmateriaal. Controleer de toestand jaarlijks op wijzigingen.
- Zorg voor een veilig beheer en verwijder dit asbestmateriaal wanneer het bij werken eenvoudig bereikbaar wordt. Controleer de toestand jaarlijks op wijzigingen.

- Eenvoudige handelingen: mag via doe-het-zelf of door werknemer(s) met opleidingsattest eenvoudige handelingen  
Deze hechtgebonden binnentoepassing mag met eenvoudige handelingen verwijderd worden. Lees zeker de aanbevelingen in de toelichting achteraan dit document i.v.m. de verwijdering.

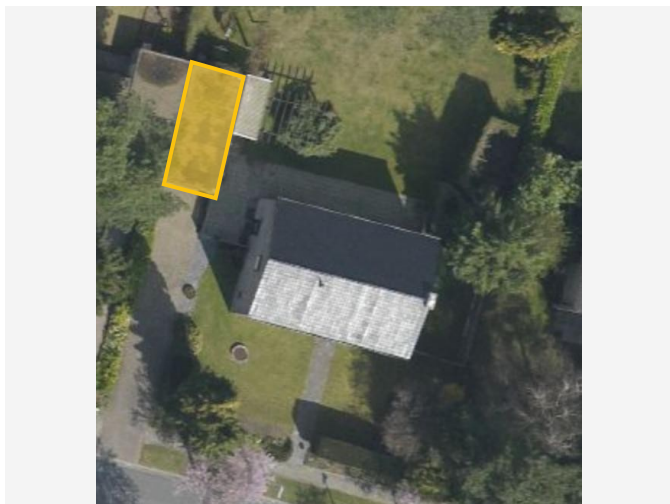
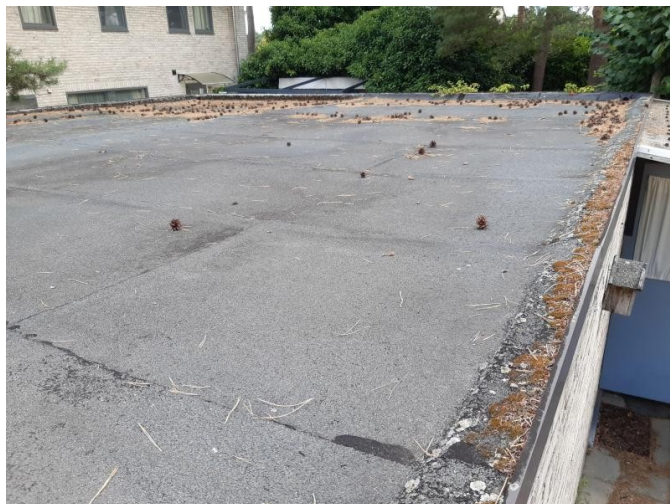
| Eindbeoordeling materiaalarisico | Laag materiaalarisico en/of verlaagde kans op vezelvrijgave |

| Asbestsoort (vezeltype) | Crocidoliet aanwezig |
| Afschermingsgraad van het gehele materiaal | Geheel of deels vrij aan de buitenlucht |
| Toestand van het materiaal | Onbeschadigd, niet verweerd |

| Beschrijving | Roofing garage |
| Asbestmateriaal | Dak- en gevelbekleding - Roofing |

| <b>Opmerking</b> | De roofing is vernieuwd in 2003, doch geen bewijsdocument beschikbaar. Niet asbestverdacht! |

Het asbestmateriaal valt onder de mijlpaal van 2040.

Zorgvuldig beheren

- Zorg voor een veilig beheer. Vermijd het beschadigen van het asbestmateriaal. Controleer de toestand jaarlijks op wijzigingen.

- Eenvoudige handelingen: mag via doe-het-zelf of door werknemer(s) met opleidingsattest eenvoudige handelingen  
Deze hechtgebonden buitentoepassing mag met eenvoudige handelingen verwijderd worden. Lees zeker de aanbevelingen in de toelichting achteraan dit document i.v.m. de verwijdering.

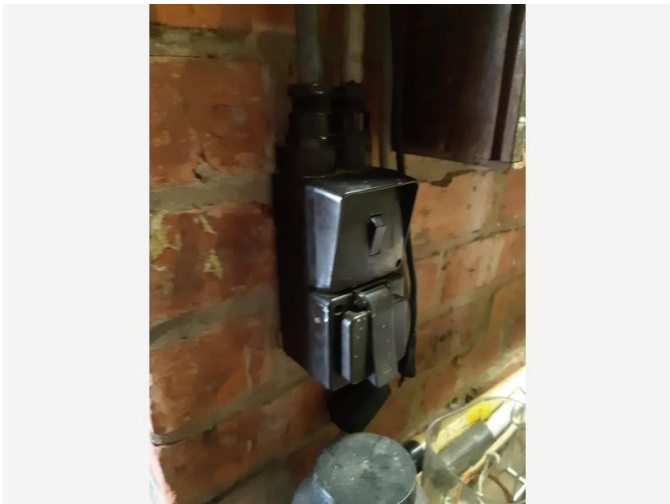
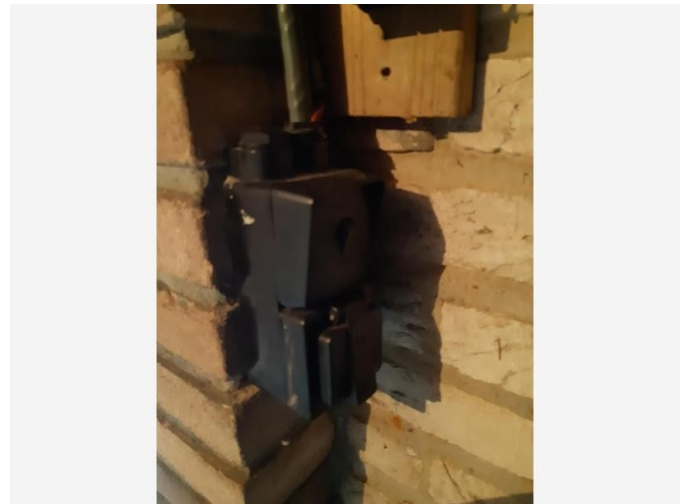
| Eindbeoordeling materiaalrisico | Laag materiaalrisico en/of verlaagde kans op vezelvrijgave |

| Asbestsoort (vezeltype) | Crocidoliet aanwezig |
| Afschermingsgraad van het gehele materiaal | Geheel of deels (ook) vrij aan de binnenlucht |
| Toestand van het materiaal | Onbeschadigd, niet verweerd |

| Beschrijving | Bakeliet - mogelijk asbesthoudend |
| Asbestmateriaal | Plaat, paneel, tablet - Type Bakeliet |

Het asbestmateriaal valt onder de mijlpaal van 2040.

Zorgvuldig beheren

- Zorg voor een veilig beheer. Vermijd het beschadigen van het asbestmateriaal. Controleer de toestand jaarlijks op wijzigingen.

- Eenvoudige handelingen: mag via doe-het-zelf of door werknemer(s) met opleidingsattest eenvoudige handelingen  
Deze hechtgebonden binnentoepassing mag met eenvoudige handelingen verwijderd worden. Lees zeker de aanbevelingen in de toelichting achteraan dit document i.v.m. de verwijdering.

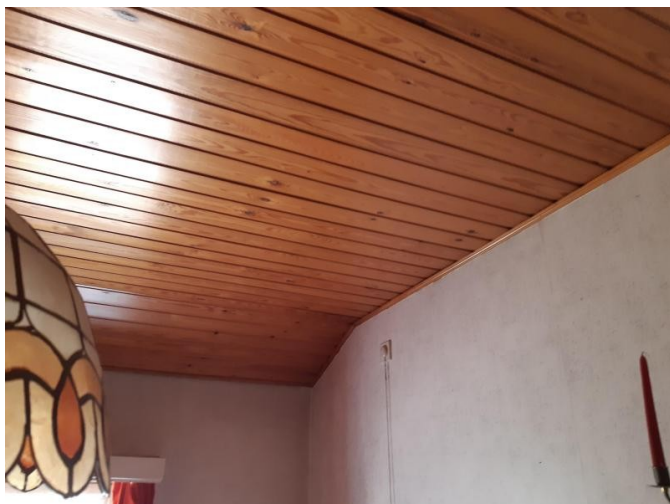
Vrije foto

Vals plafond in houten planchetten, niet asbestverdacht.

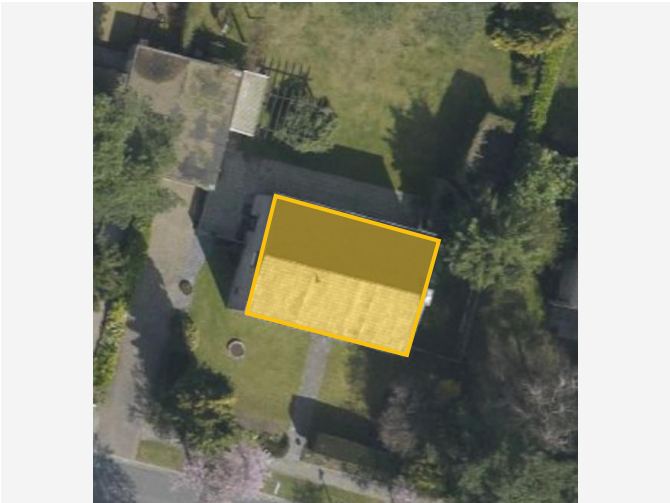
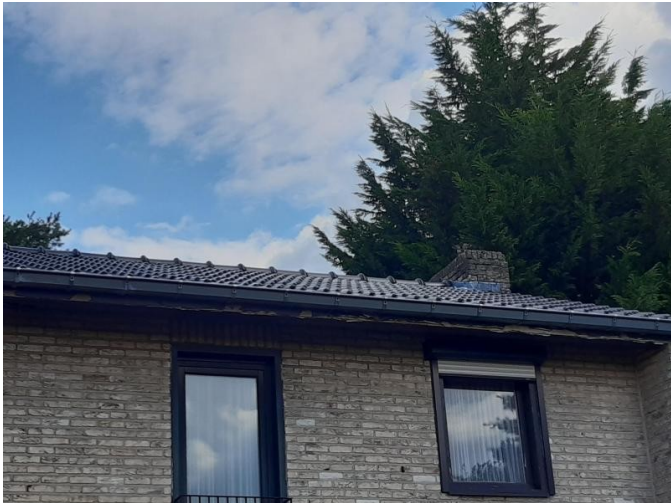
Geen asbest

| Beschrijving | Zadeldak |

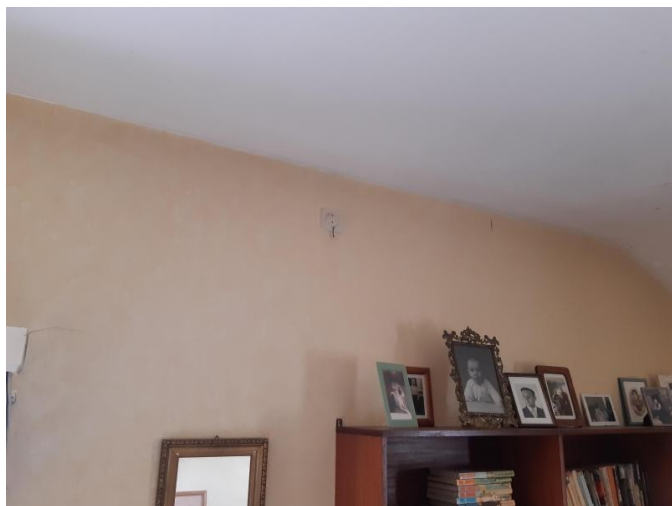
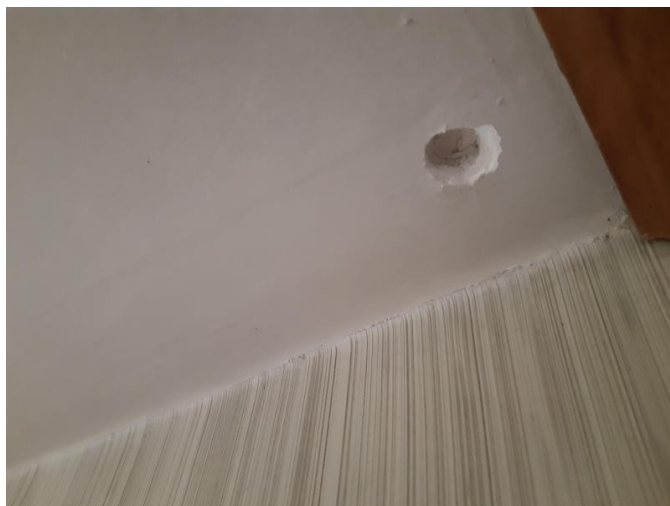
## Fiche 8: Pleisterwerk plafonds

Geen asbest

| # | Type | Referentie | Resultaat |
|---|---|---|---|
| 8.1 | Mengmonster | 2.8220 | Geen asbest |

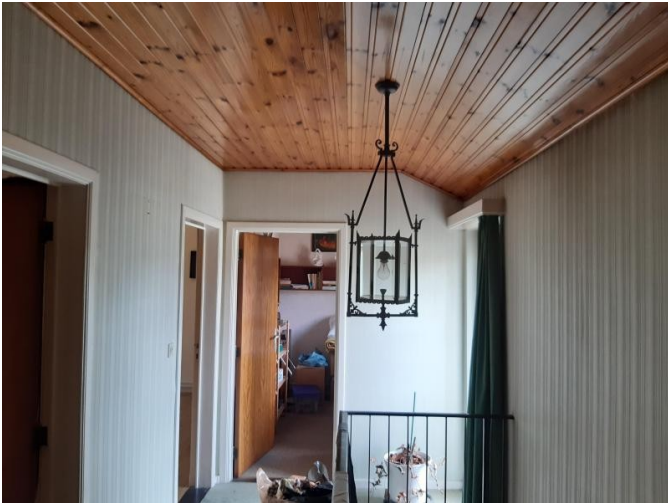
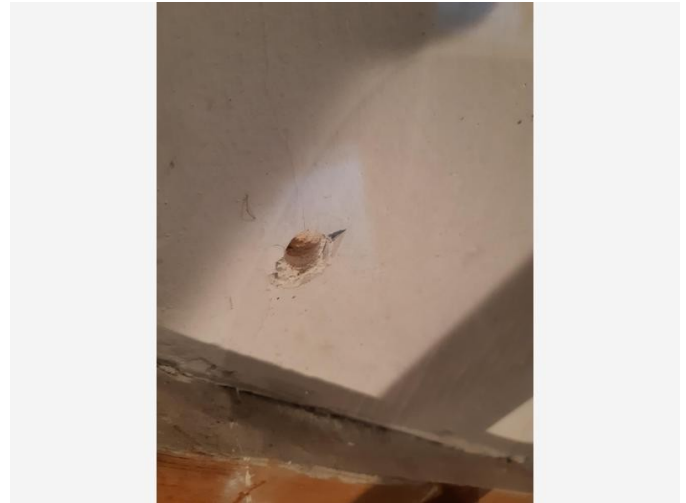
## Fiche 9: Pleisterwerk wanden

Geen asbest

| # | Type | Referentie | Resultaat |
|---|---|---|---|
| 9.1 | Mengmonster | 2.8219 | Geen asbest |
