# Asbestinventarisatetest

Zuidstraat 4, 3970 Leopoldsburg

Attestnummer : 20240514-000703.000

Uitgegeven op : 14.05.2024

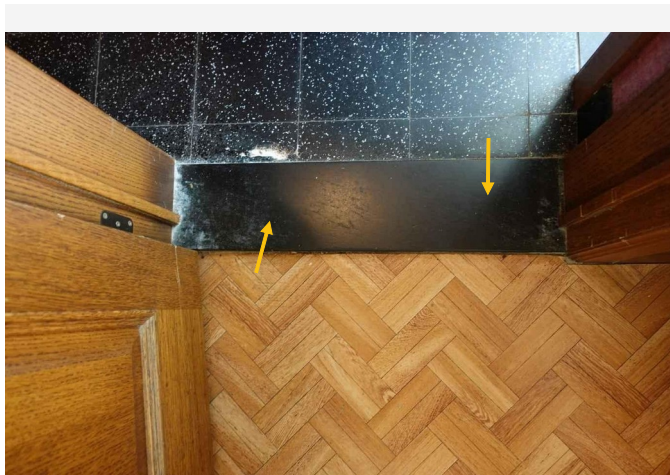
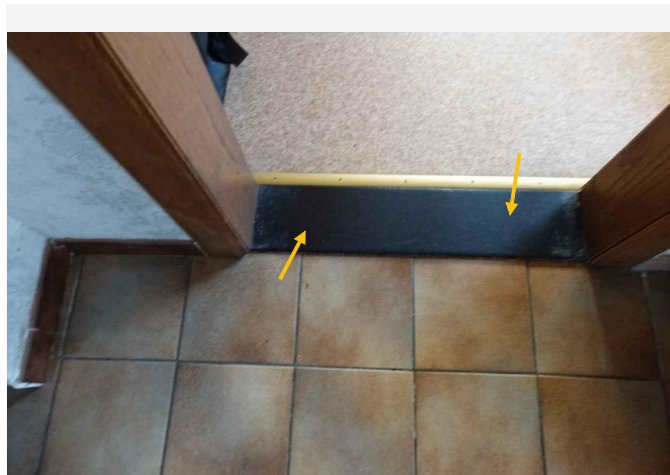
| Eindbeoordeling materiaalrisico | Laag materiaalrisico en/of verlaagde kans op vezelvrijgave |

| Toestand van het materiaal | Licht beschadigd, licht verweerd. Intact materiaal type Pical – asbestboard of categorie III 'gebondenheid' |

| Beschrijving | massal deurdorpels |

Zorgvuldig beheren

- Zorg voor een veilig beheer. Vermijd het beschadigen van het asbestmateriaal. Controleer de toestand jaarlijks op wijzigingen.

- Eenvoudige handelingen: mag via doe-het-zelf of door werknemer(s) met opleidingsattest eenvoudige handelingen  
Wegnemen intacte massalplaten mag als hechtgebonden toepassing met de nodige preventiemaatregelen (zie onderaan verslag) en voorzichtigheid zelf uitgevoerd worden.

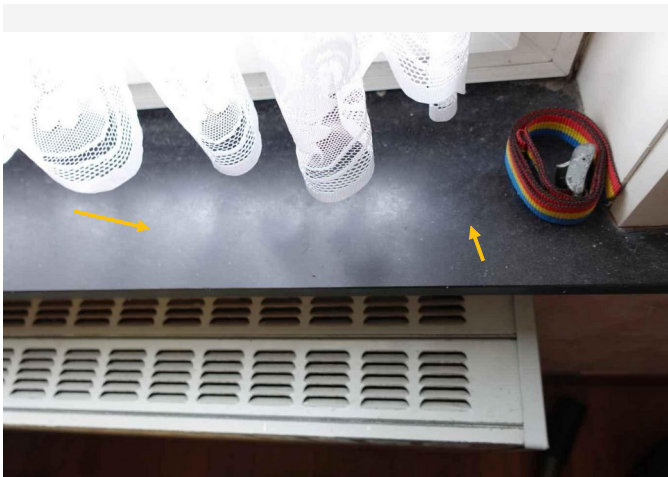
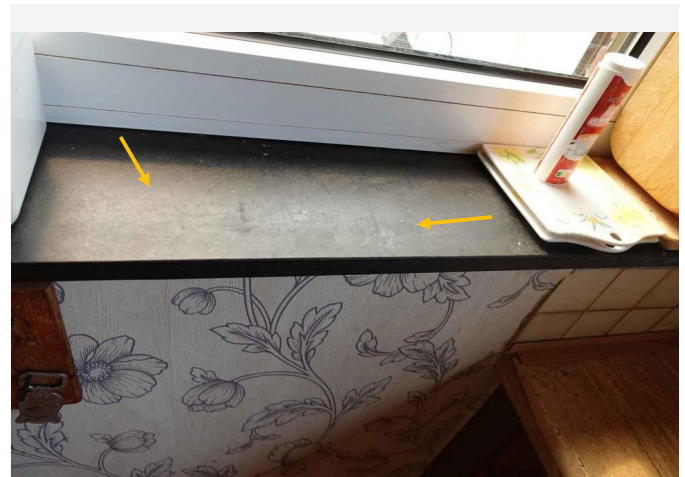
| Eindbeoordeling materiaalrisico | Zeer laag materiaalrisico en/of zeer lage kans op vezelvrijgave |

| Toestand van het materiaal | Onbeschadigd, niet verweerd |

| Beschrijving | massal venstertablet |

Zorgvuldig beheren

- Zorg voor een veilig beheer. Vermijd het beschadigen van het asbestmateriaal. Controleer de toestand jaarlijks op wijzigingen.

- Eenvoudige handelingen: mag via doe-het-zelf of door werknemer(s) met opleidingsattest eenvoudige handelingen  
Wegnemen intacte massalplaten mag als hechtgebonden toepassing met de nodige preventiemaatregelen (zie onderaan verslag) en voorzichtigheid zelf uitgevoerd worden.

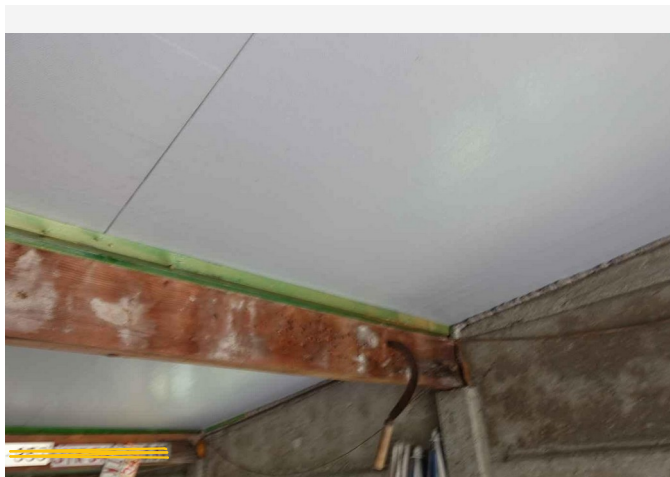
garage opgetrokken uit metselwerk en metalen geïsoleerde golfplaten. Er werden geen asbestverdachte materialen aangetroffen tijdens de inspectie.

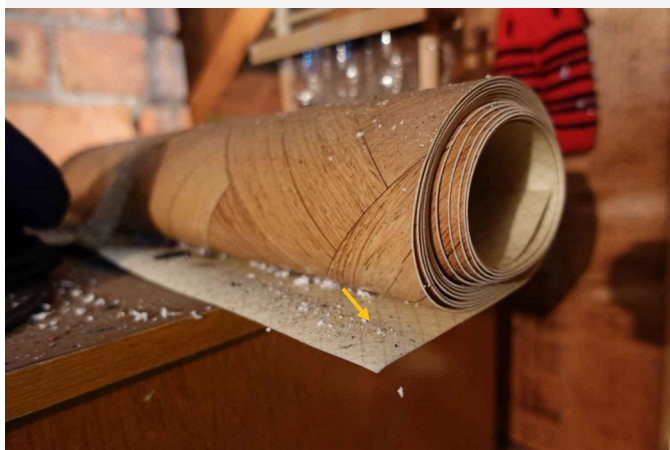
De linoleum vloerkleden werden onderzocht en deze zijn niet asbestverdacht.

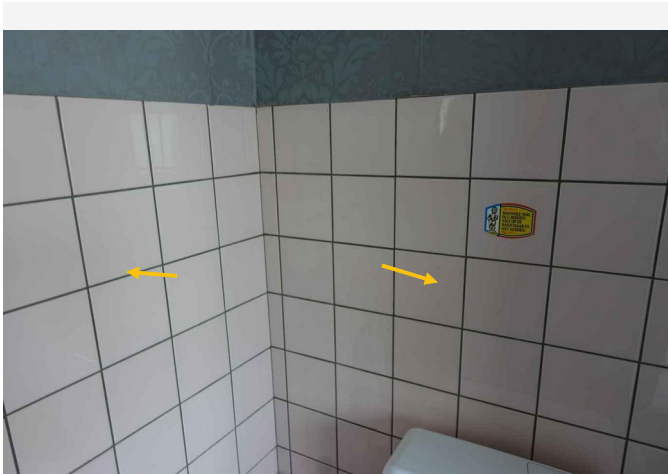
Recent onderzoek heeft uitgewezen dat ook tegellijm die is gebruikt voor het aanbrengen van wand- of vloertegels in badkamers, toiletten en keukens asbesthoudend kan zijn. Zodra deze toepassing zichtbaar wordt (kapotte tegel/ renovatie) is monstername en analyse aangewezen.

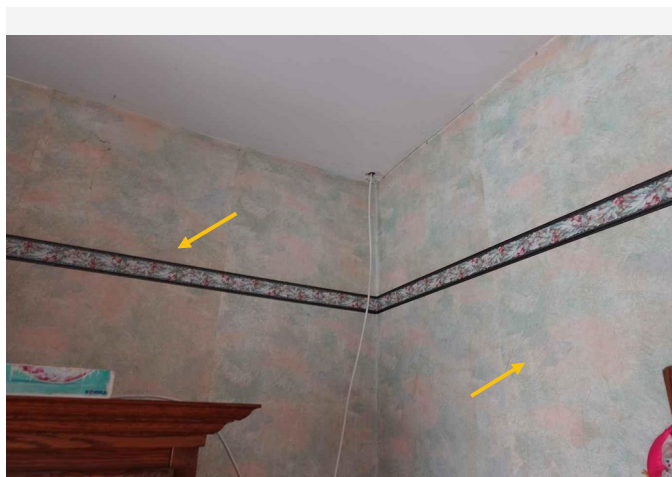
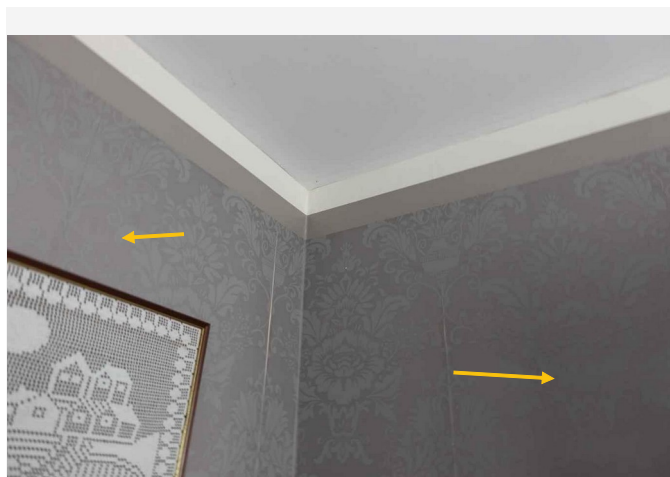
## Fiche 6: pleisterwerk muren

Geen asbest

| # | Type | Referentie | Resultaat |
|---|---|---|---|
| 6.1 | Mengmonster | 3970ZUI4-M1 | Geen asbest |

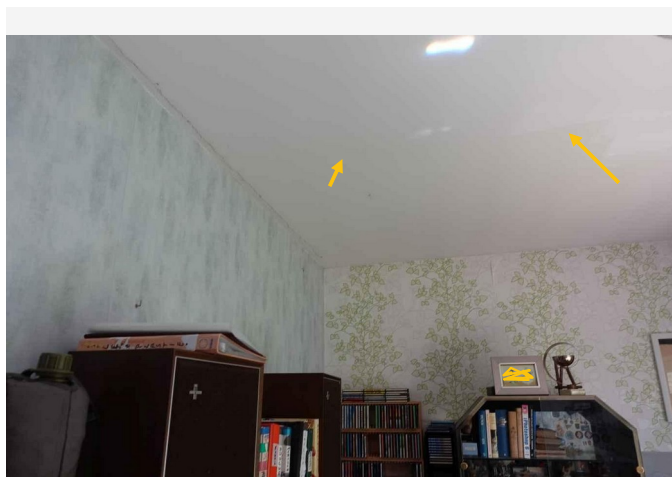
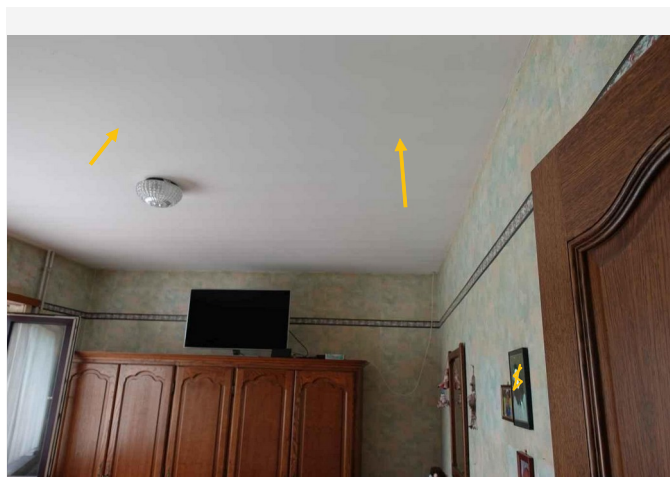
## Fiche 7: pleisterwerk plafonds

Geen asbest

| # | Type | Referentie | Resultaat |
|---|---|---|---|
| 7.1 | Mengmonster | 3970ZUI4-P1 | Geen asbest |

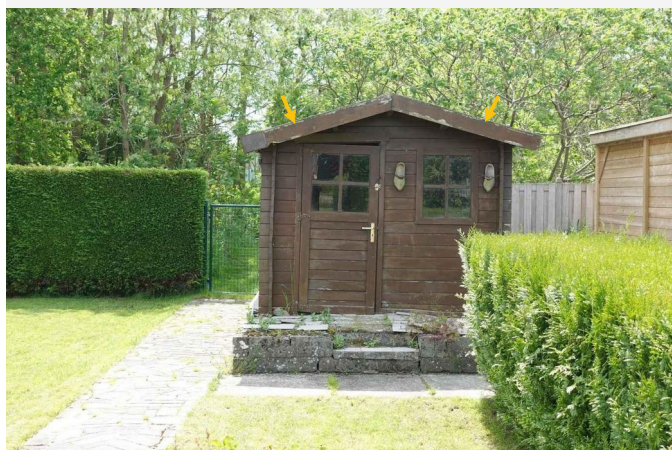
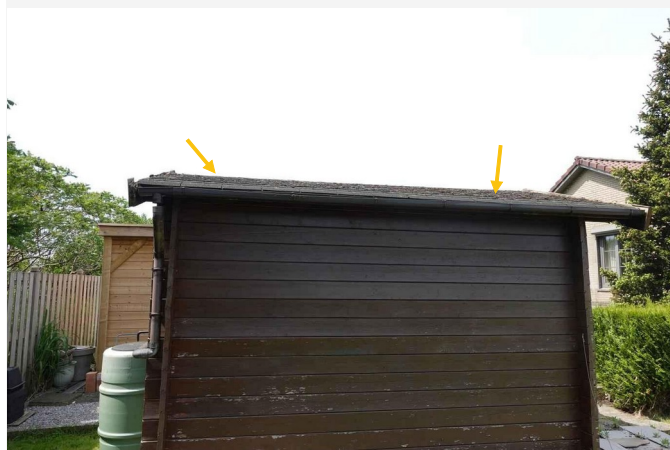
## Fiche 8: Roofing

Geen asbest

| # | Type | Referentie | Resultaat |
|---|---|---|---|
| 8.1 | Puntmonster | 3970ZUI4-R1 | Geen asbest |

| Opmerking | <p>De hoeveelheden zijn ter indicatie. Aan vermelde afmetingen/hoeveelheden of gewicht kunnen geen rechten worden ontleend.</p> <p>De roofing moeten we als verplicht asbestverdacht beschouwen. Om de aanwezigheid van asbest uit te sluiten is een laboanalyse nodig. Aangezien we dan een monster moeten nemen tot op de vaste drager is kans op lekken achteraf zeer groot. Daarom is het beter de analyse te laten doen wanneer er werken aan het dak moeten gebeuren.</p> |
