# Asbestinventarisatetest

Kerkhovensesteenweg 210, 3920 Lommel

Attestnummer : 20240111-000337.000

Uitgegeven op : 11.01.2024

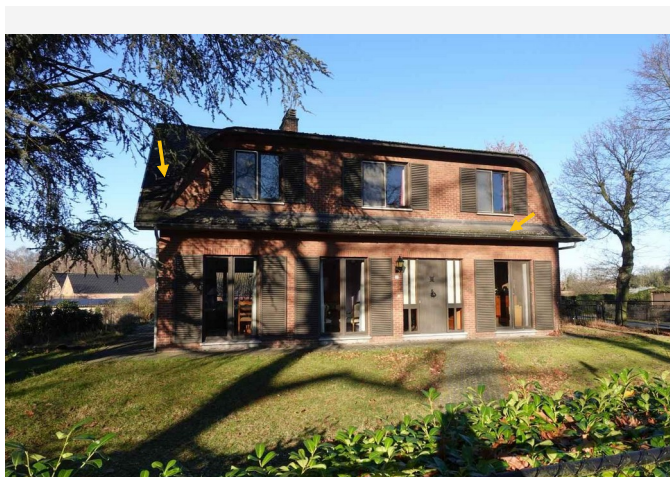
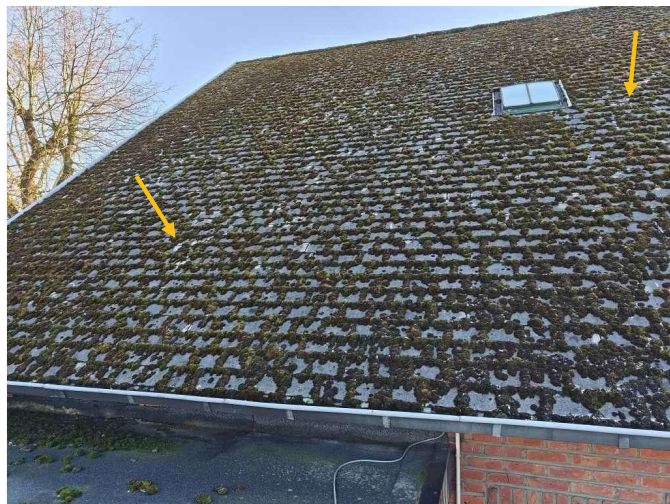
Het asbestmateriaal valt onder de mijlpaal van 2034.

Verwijderen

| Eindbeoordeling materiaalrisico | Laag materiaalrisico en/of verlaagde kans op vezelvrijgave |

| Asbestsoort (vezeltype) | Crocidoliet aanwezig |
| Toestand van het materiaal | Licht beschadigd, licht verweerd. Intact materiaal type Pical – asbestboard of categorie III 'gebondenheid' |

| Beschrijving | dakleien |

- Zorg voor een veilig beheer. Vermijd het beschadigen van het asbestmateriaal. Controleer de toestand jaarlijks op wijzigingen.
- Hemelwater dat afspoelt van asbestcement daken of gevels kan asbestdeeltjes bevatten. Gebruik het enkel voor gesloten circuits (bv. spoelen toiletten). Reinig na het vervangen van het dak of de gevel de dakgoten en regenwaterput of -ton om asbesthoudend sediment of slib te verwijderen

- Eenvoudige handelingen: mag via doe-het-zelf of door werknemer(s) met opleidingsattest eenvoudige handelingen  
Wegnemen intacte asbestleien mag met de nodige preventiemaatregelen (zie onderaan verslag) en voorzichtigheid zelf uitgevoerd worden.

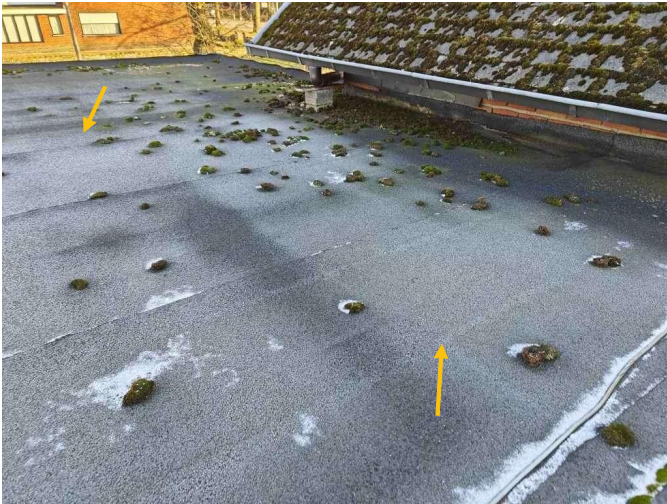
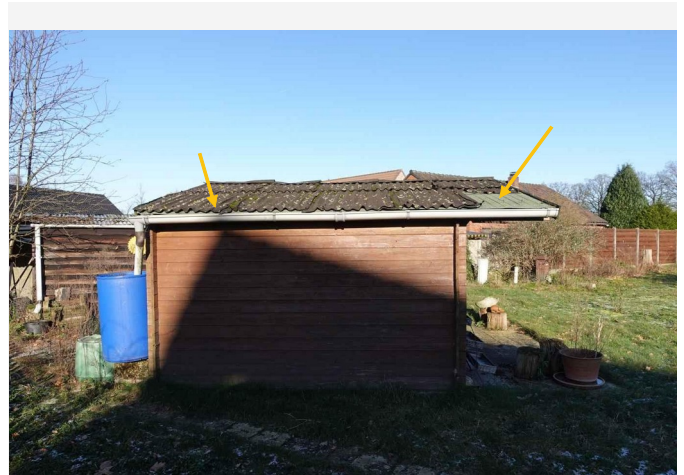
Het asbestmateriaal valt onder de mijlpaal van 2040.

Zorgvuldig beheren

| Eindbeoordeling materiaalarisico | Laag materiaalarisico en/of verlaagde kans op vezelvrijgave |

| Asbestsoort (vezeltype) | Alleen chrysotiel |
| Toestand van het materiaal | Licht beschadigd, licht verweerd. Intact materiaal type Pical – asbestboard of categorie III 'gebondenheid' |

| Beschrijving | Roofing |

- Zorg voor een veilig beheer. Vermijd het beschadigen van het asbestmateriaal. Controleer de toestand jaarlijks op wijzigingen.

Gelet op de bevestigingsmethode roofing is verwijdering zonder beschadiging moeilijk uit te voeren. De verwijderstechniek te bepalen met de asbestverwijderaar/ dakwerker met opleidingscertificaat.

Monsternamen voorafgaand aan toekomstige dakwerken is aangewezen om de aanwezigheid van asbest te bevestigen/uit te sluiten.

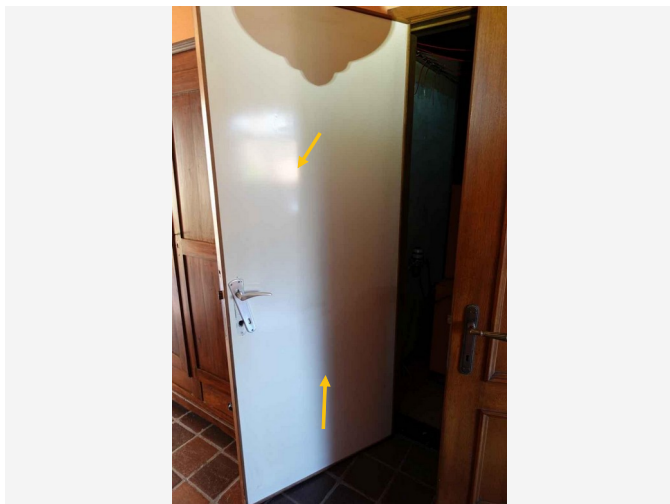
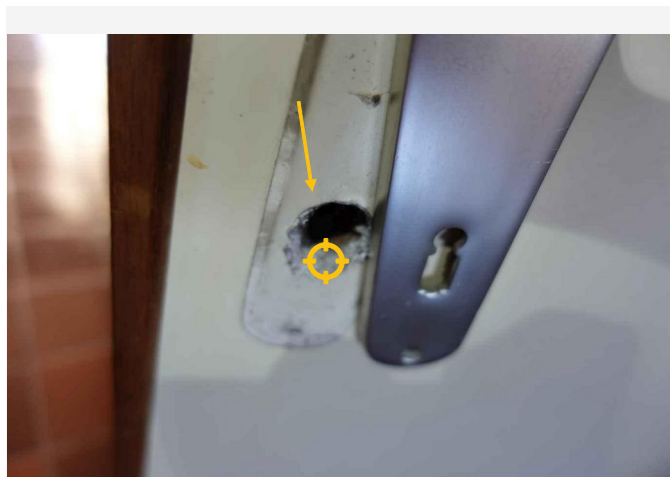
Het asbestmateriaal valt onder de mijlpaal van 2040.

Zorgvuldig beheren

| Eindbeoordeling materiaalrisico | Zeer laag materiaalrisico en/of zeer lage kans op vezelvrijgave |

| Asbestsoort (vezeltype) | Amfibool aanwezig, uitgezonderd crocidoliet |

| # | Type | Referentie | Resultaat |
|---|---|---|---|
| 3.1 | Puntmonster | 3920KER210-G1 | Amosiet, Chrysotiel |

| Beschrijving | glasal deur |

- Zorg voor een veilig beheer. Vermijd het beschadigen van het asbestmateriaal. Controleer de toestand jaarlijks op wijzigingen.

- Eenvoudige handelingen: mag via doe-het-zelf of door werknemer(s) met opleidingsattest eenvoudige handelingen  
Wegnemen intacte glasalplaten mag met de nodige preventiemaatregelen (zie onderaan verslag) en voorzichtigheid zelf uitgevoerd worden. Best de deur in zijn geheel verwijderen indien er gerenoveerd wordt.

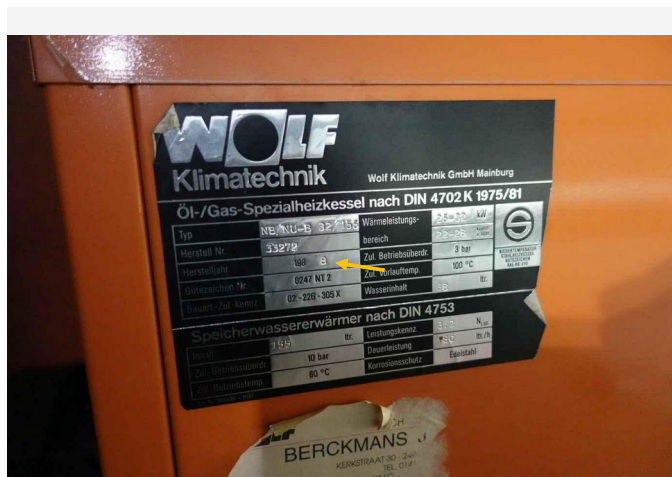
Vrije foto

De verwarmingsketel en brander zijn van 1988, Aan(laf)wezigheid van asbesten dichtingen/isolatie is niet vast te stellen zonder demontage.

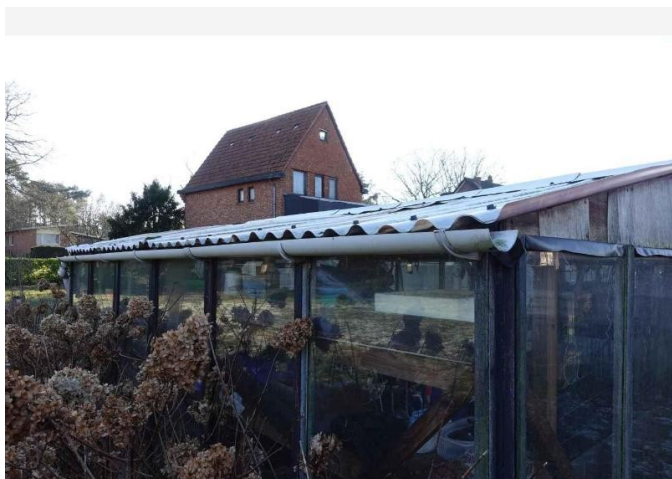
Vrije foto

Glazen serre op beton, er werden geen asbestverdachte materialen aangetroffen.

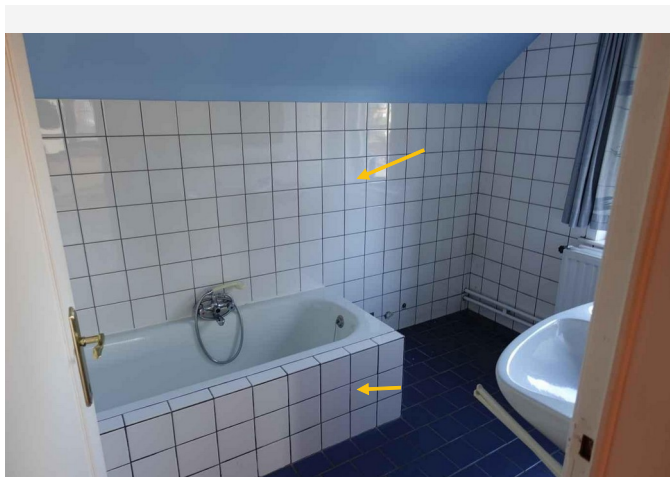
Vrije foto

Recent onderzoek heeft uitgewezen dat ook tegellijm die is gebruikt voor het aanbrengen van wand- of vloertegels in badkamers, toiletten en keukens asbesthoudend kan zijn. Zodra deze toepassing zichtbaar wordt (kapotte tegel/ renovatie) is monsternamen en analyse aangewezen.

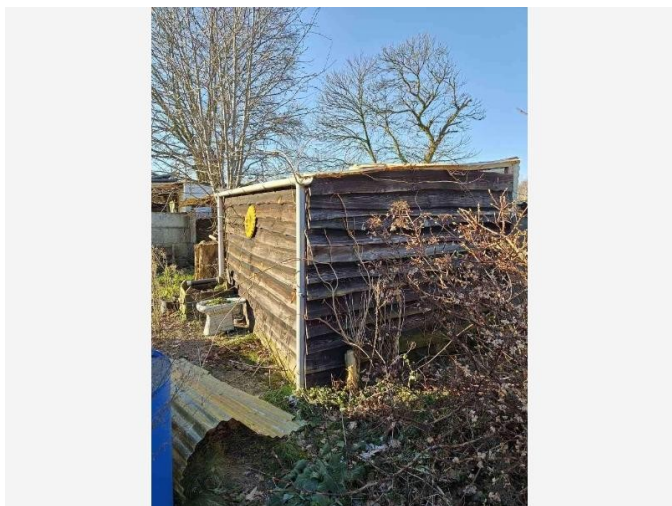
Vrije foto

Recent gebouwd tuinhuis opgetrokken in hout en kunststof dakbedekking. Er werden geen asbestverdachte materialen aangetroffen.

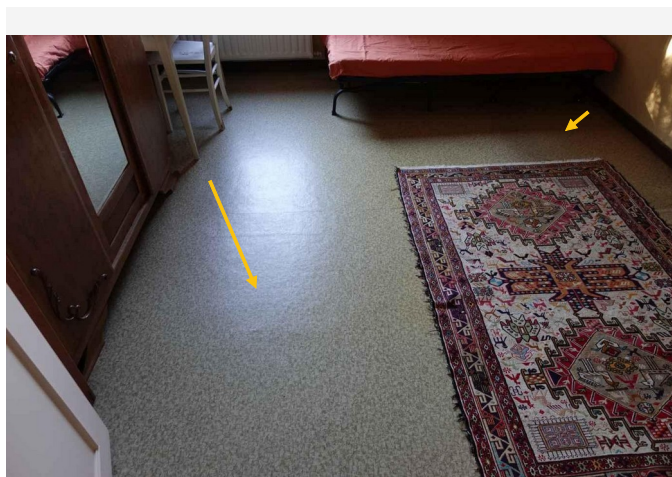
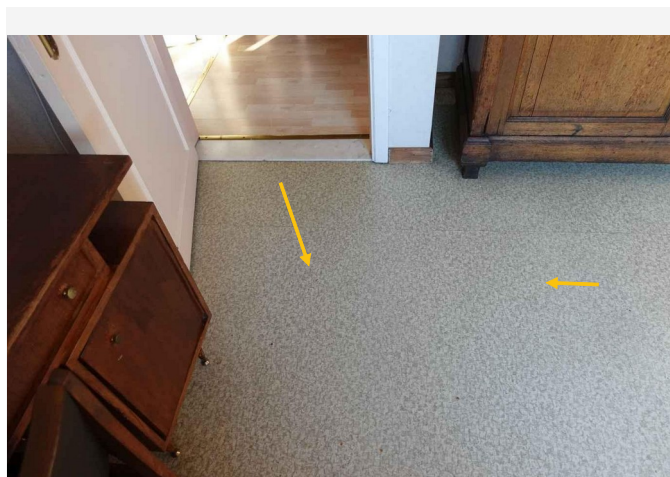
## Fiche 8: linoleum vloerbedekking

Geen asbest

| # | Type | Referentie | Resultaat |
|---|---|---|---|
| 8.1 | Puntmonster | 3920KER210-L1 | Geen asbest |

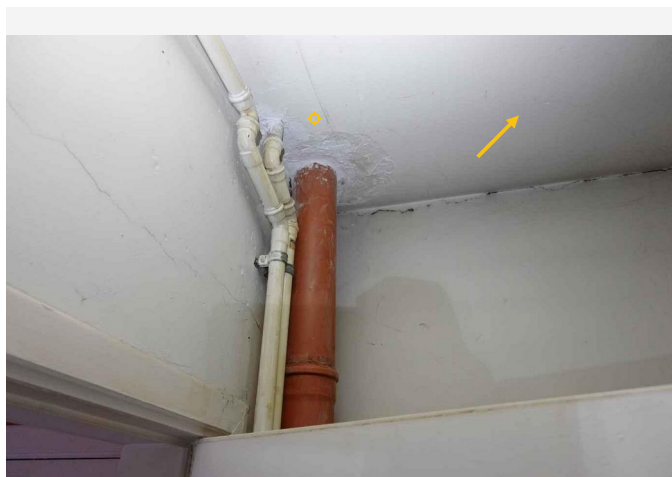
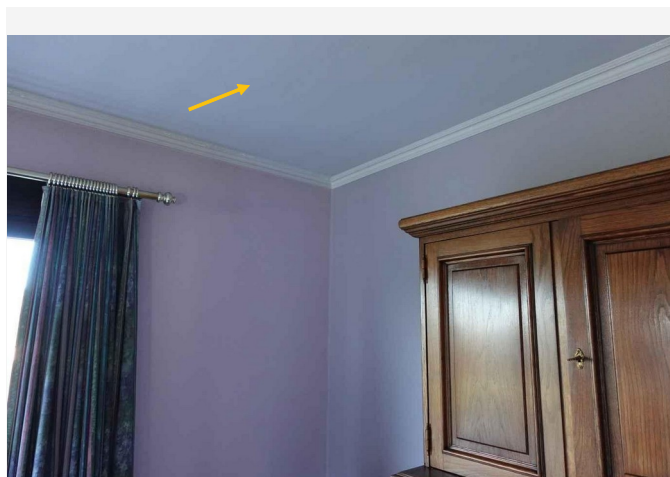
## Fiche 9: pleisterwerk plafonds

Geen asbest

| # | Type | Referentie | Resultaat |
|---|---|---|---|
| 9.1 | Mengmonster | 3920KER210-P1 | Geen asbest |

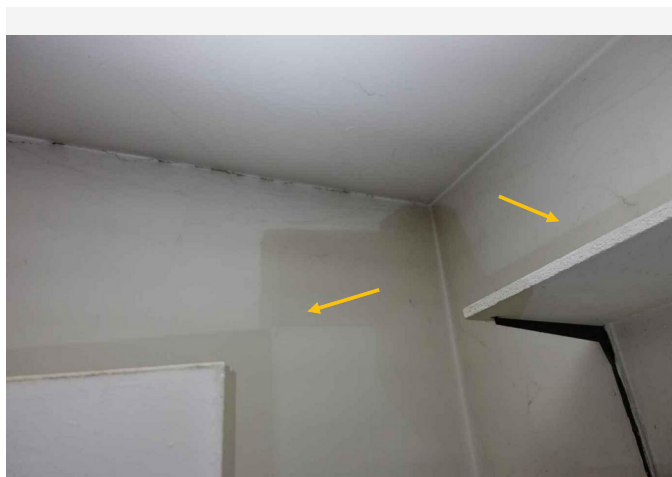
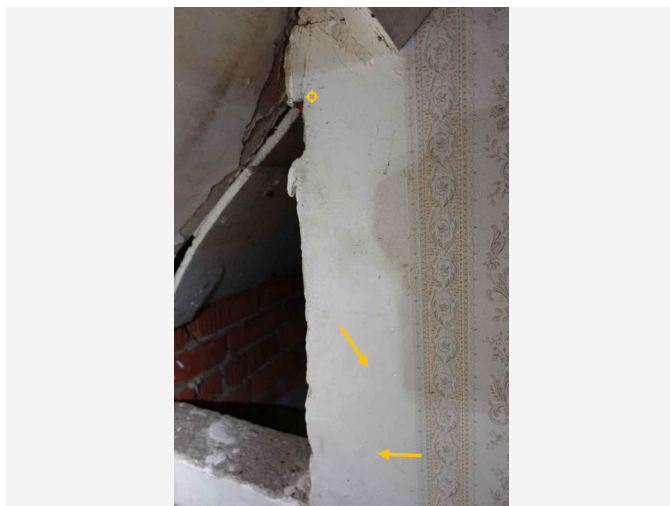
## Fiche 10: pleisterwerk muren

Geen asbest

| # | Type | Referentie | Resultaat |
|---|---|---|---|
| 10.1 | Mengmonster | 3920KER210-M1 | Geen asbest |
