# Asbestinventarisatetest

Einde 143, 3920 Lommel

Attestnummer : **20250127-000179.000**

Uitgegeven op : **27.01.2025**

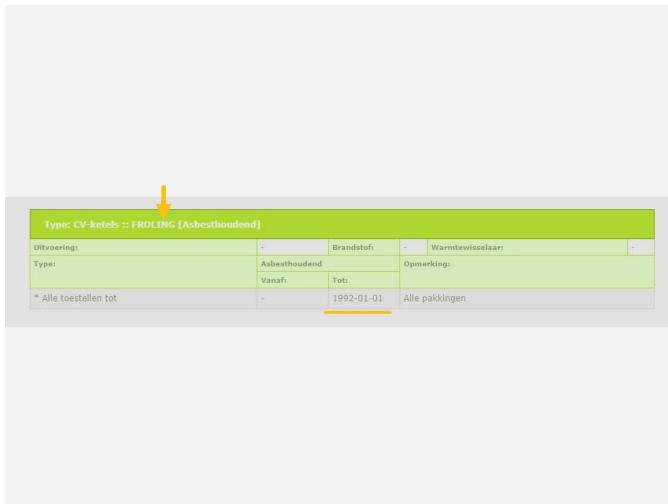
De verwarmingsketel is van 1989, volgens het intechnum handboek zijn de pakkingen asbesthoudend. De aan- of afwezigheid van deze pakkingen zijn niet vast te stellen binnen de beperkingen van het niet-destructief onderzoek.

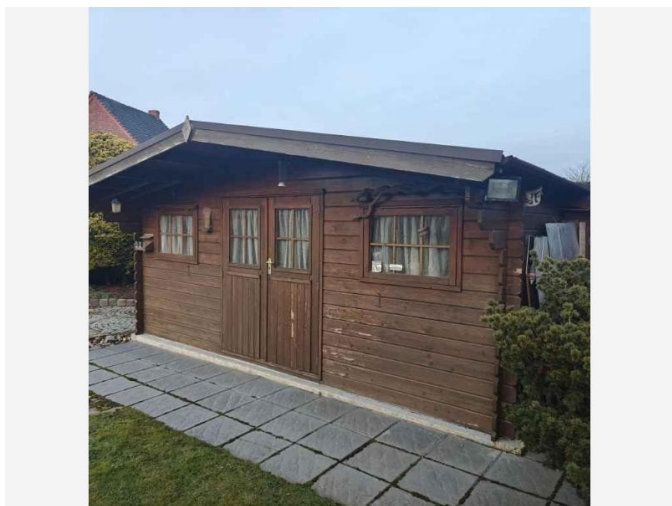
Tuinhuis opgetrokken uit hout . Er werden geen asbestverdachte materialen aangetroffen tijdens de inspectie.

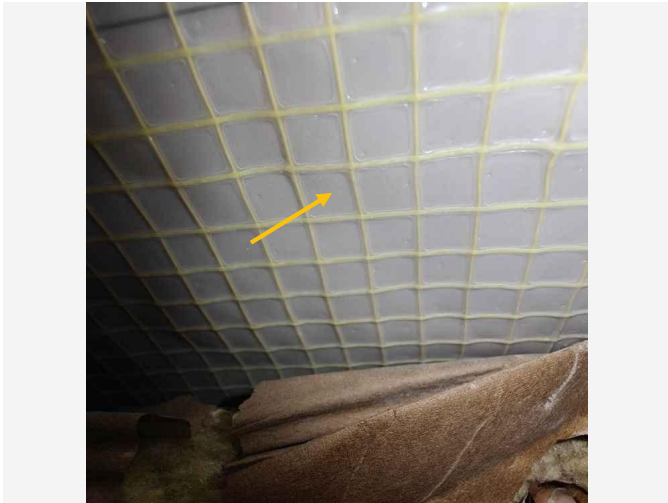
Het dak is voorzien van gebakken pannen en er is geen onderdak aanwezig. Er werden geen asbestverdachte materialen aangetroffen tijdens de inspectie.

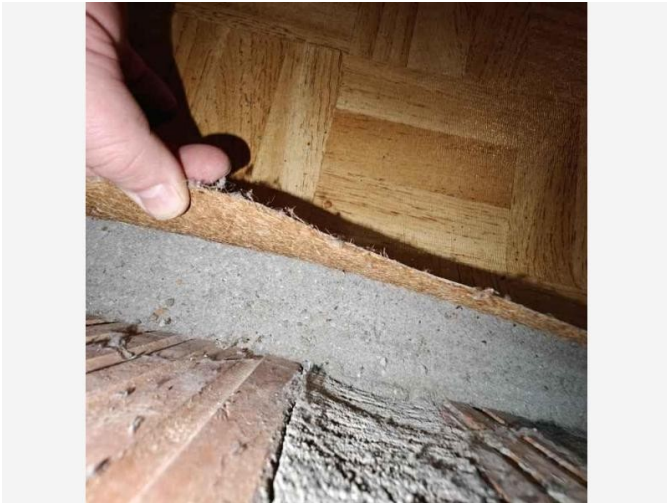
De linoleum vloerkleden werden onderzocht en deze zijn niet asbestverdacht.

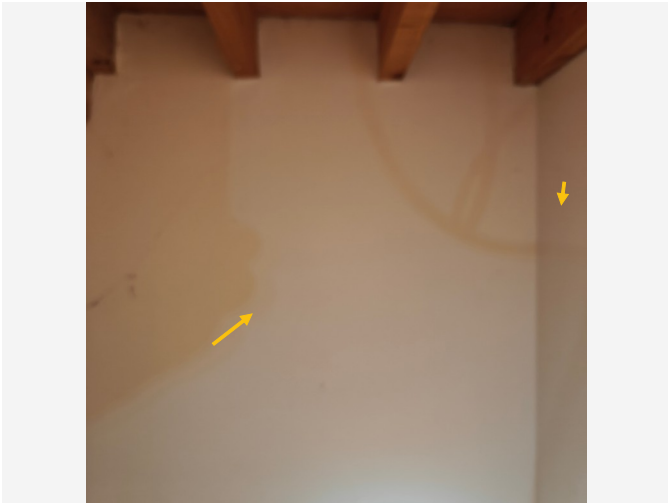
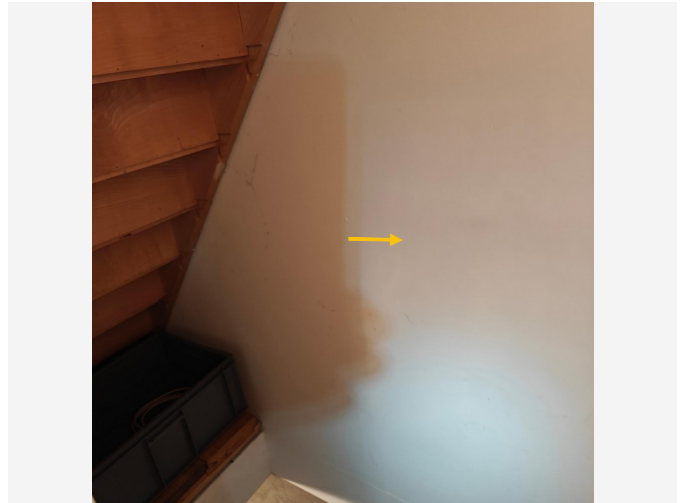
## Fiche 5: Pleisterwerk muren

### Conclusie

Geen asbest

| # | Type | Referentie | Resultaat |
|---|---|---|---|
| 5.1 | Mengmonster | 3920EIN143-M1 | Geen asbest |

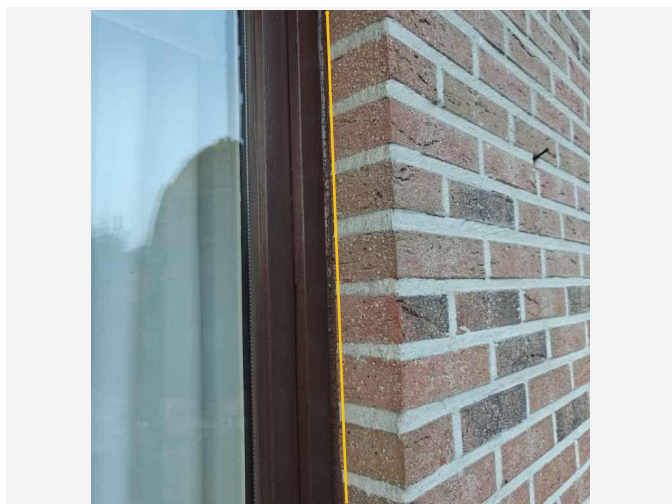
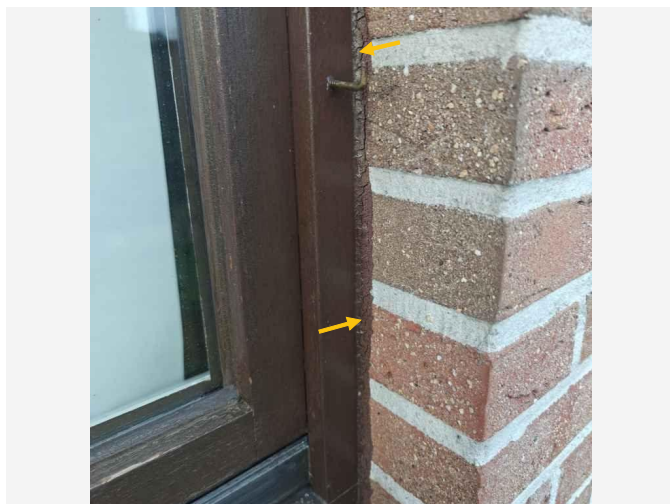
## Fiche 6: Mastiek

### Conclusie

Geen asbest

| # | Type | Referentie | Resultaat |
|---|---|---|---|
| 6.1 | Puntmonster | 3920EIN143-Ma1 | Geen asbest |

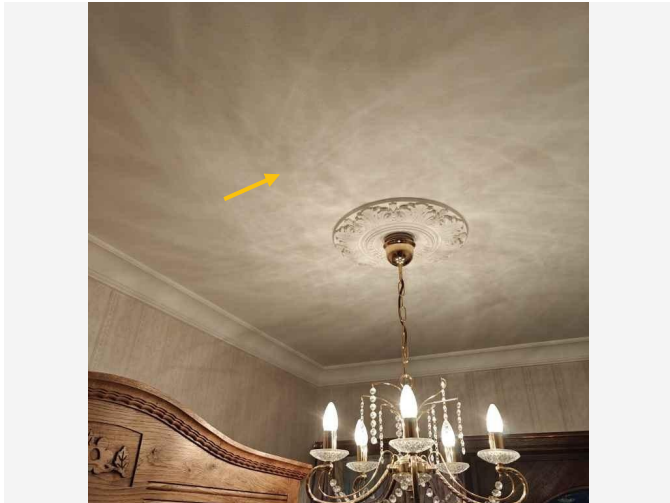
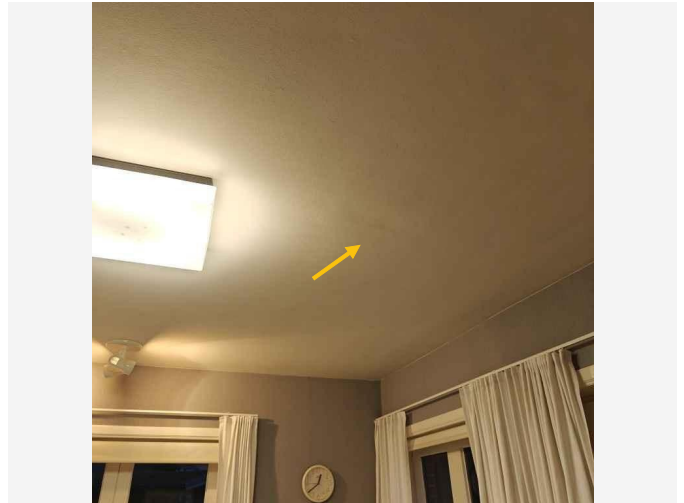
## Fiche 7: Pleisterwerk plafonds

### Conclusie

Geen asbest

| # | Type | Referentie | Resultaat |
|---|---|---|---|
| 7.1 | Puntmonster | 3920EIN143-P1 | Geen asbest |
