# Asbestinventarisatetest

Roggestraat 39, 2490 Balen

Attestnummer : 20250709-000340.000

Uitgegeven op : 09.07.2025

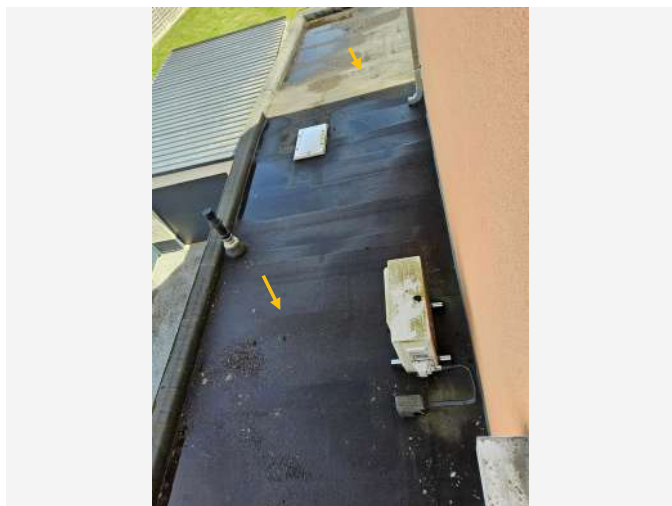
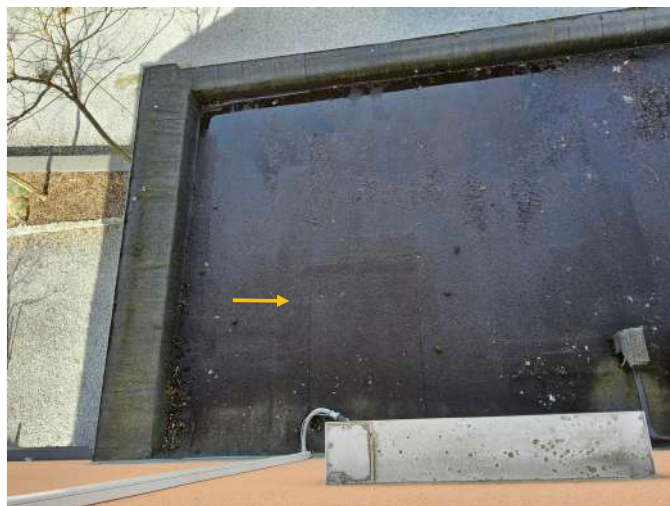
## Fiche 1: Roofing

Geen asbest

| # | Type | Referentie | Resultaat |
|---|---|---|---|
| 1.1 | Puntmonster | 2490ROG39-R1 | Geen asbest |

| Beschrijving | Roofing |
| Primaire drager | Plat dak |
| Bindmiddel van materiaal | Bitumen (roofing, teer, asfalt) |

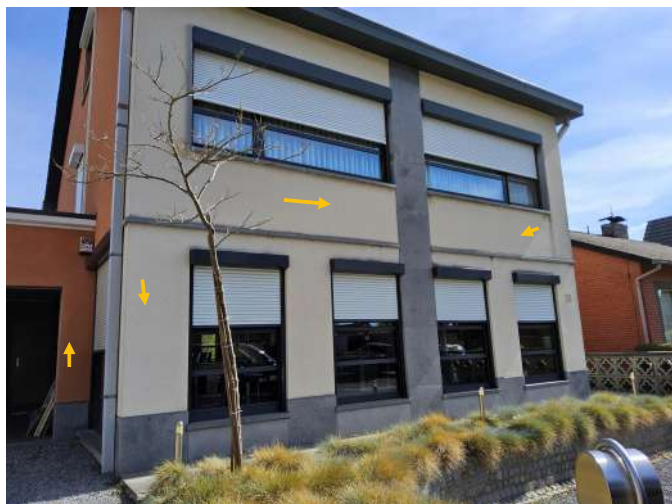
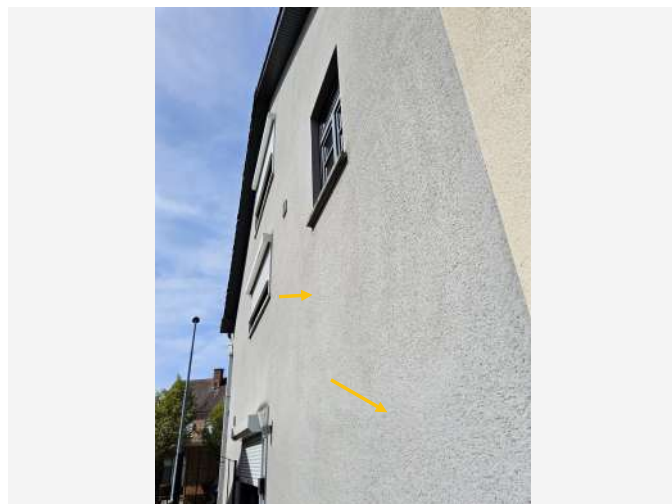
## Fiche 2: Crepi gevels

Geen asbest

| # | Type | Referentie | Resultaat |
|---|---|---|---|
| 2.1 | Mengmonster | 2490ROG39-C1 | Geen asbest |

| Beschrijving | Crepi gevels |
| Primaire drager | Wand buitenschil |
| Bindmiddel van materiaal | Cement |

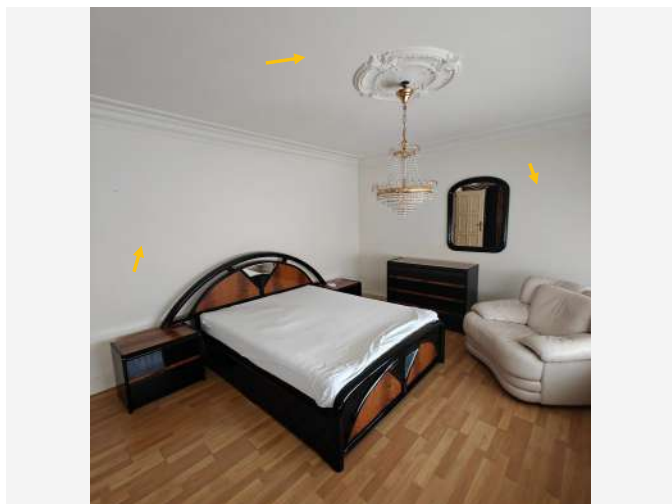
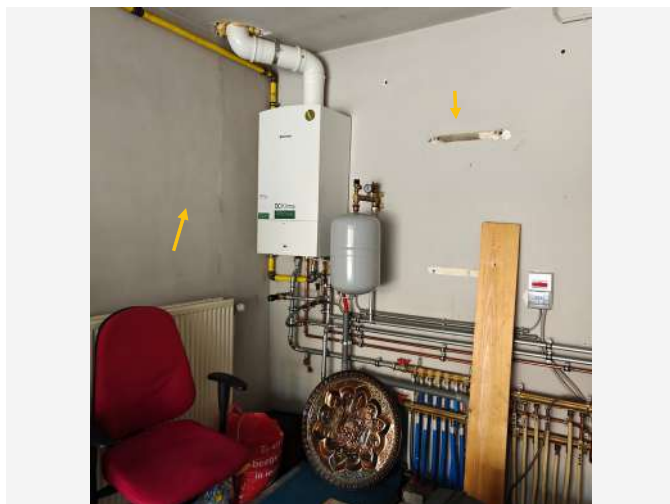
## Fiche 3: Pleisterwerk muren

Geen asbest

| # | Type | Referentie | Resultaat |
|---|---|---|---|
| 3.1 | Mengmonster | 2490ROG39-M1 | Geen asbest |

| Beschrijving | Pleisterwerk muren |
| Primaire drager | Binnenwand |
| Bindmiddel van materiaal | Gips - kalk |

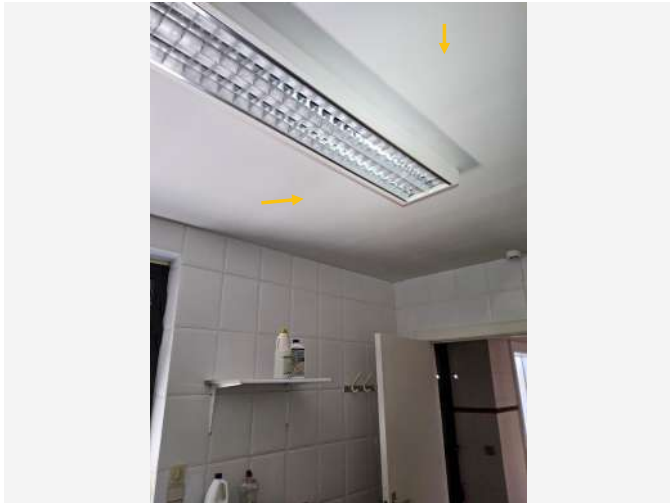
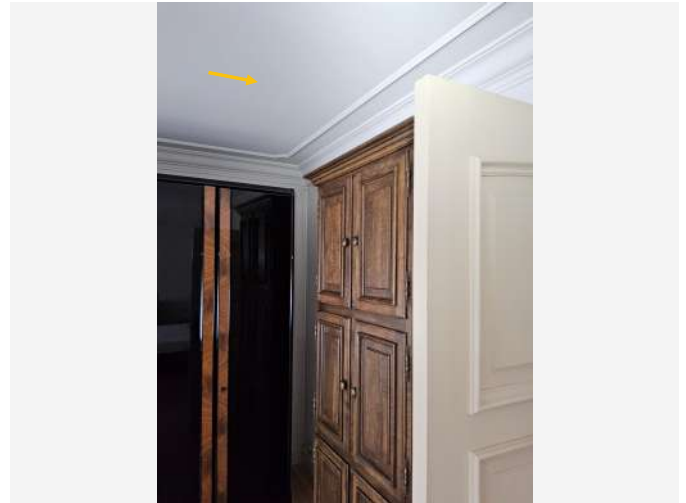
## Fiche 4: Pleisterwerk plafonds

Geen asbest

| # | Type | Referentie | Resultaat |
|---|---|---|---|
| 4.1 | Mengmonster | 2490ROG-P1 | Geen asbest |

| Beschrijving | Pleisterwerk plafonds |
| Primaire drager | Plafond |
| Bindmiddel van materiaal | Gips - kalk |
