# Asbestinventarisatetest

Roggestraat 39/bis, 2490 Balen

Attestnummer : 20250420-000115.002

**Asbestveilig** (maar niet asbestvrij)

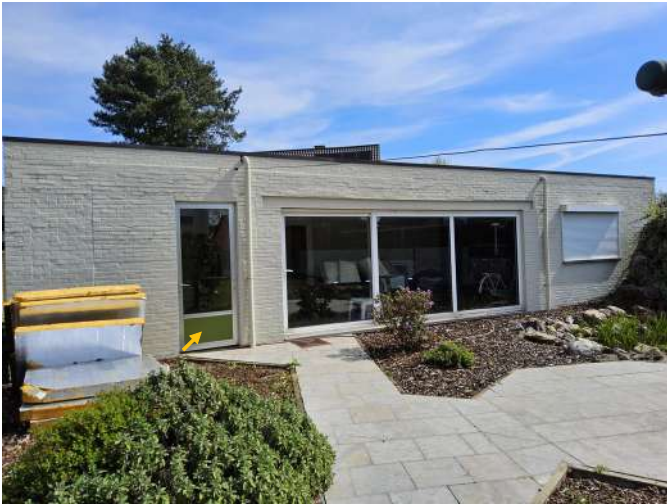
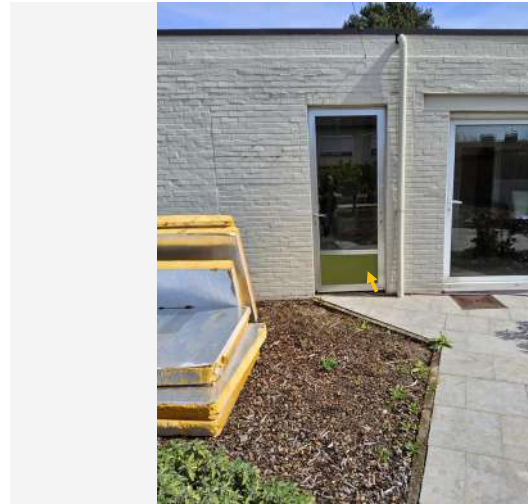
Het asbestmateriaal valt onder de mijlpaal van 2040.

Zorgvuldig beheren

| Eindbeoordeling materiaalrisico | Laag materiaalrisico en/of verlaagde kans op vezelvrijgave |

| Asbestsoort (vezeltype) | Crocidoliet aanwezig |
| Toestand van het materiaal | Onbeschadigd, niet verweerd |

| Beschrijving | Glasal deurpaneel |
| Asbestmateriaal | Plaat, paneel, tablet - Geëmailleerd, type Glasal |

- Zorg voor een veilig beheer. Vermijd het beschadigen van het asbestmateriaal. Controleer de toestand jaarlijks op wijzigingen.

- Eenvoudige handelingen: mag via doe-het-zelf of door werknemer(s) met opleidingsattest eenvoudige handelingen  
Wegnemen intacte deurpanelen mag met de nodige preventiemaatregelen (zie onderaan verslag) en voorzichtigheid zelf uitgevoerd worden.

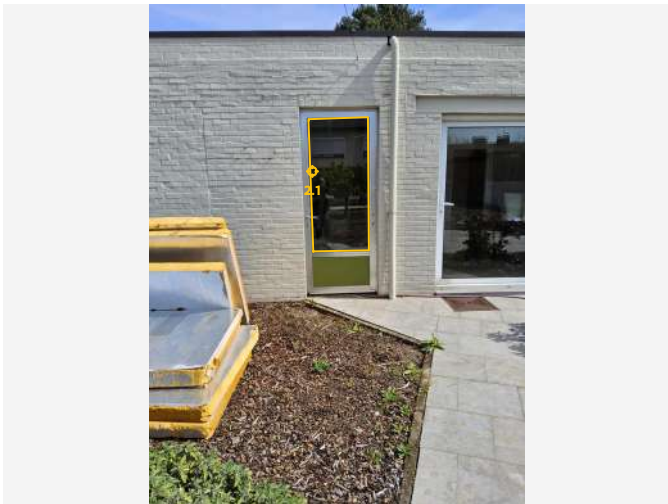
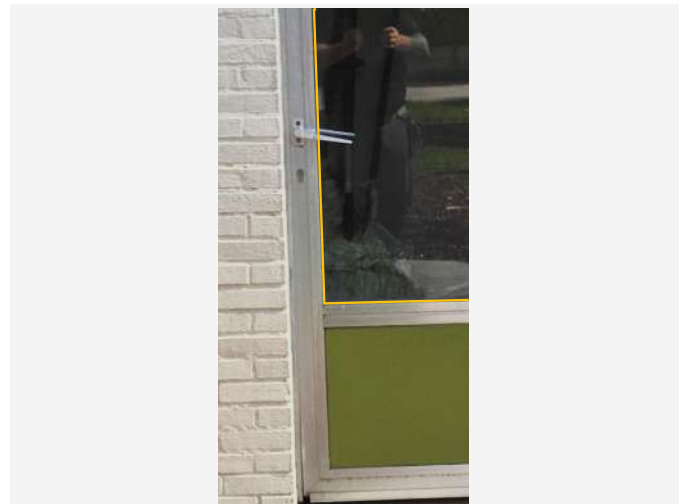
Het asbestmateriaal valt onder de mijlpaal van 2040.

Zorgvuldig beheren

| Eindbeoordeling materiaalarisico | Laag materiaalarisico en/of verlaagde kans op vezelvrijgave |

| Asbestsoort (vezeltype) | Alleen chrysotiel |
| Toestand van het materiaal | Licht beschadigd, licht verweerd. Intact calciumsilicaatmateriaal of categorie III 'gebondenheid' |

| # | Type | Referentie | Resultaat |
|---|---|---|---|
| 2.1 | Puntmonster | 2490ROG-C2 | Chrysotiel |

| Beschrijving | Mastiek |

- Zorg voor een veilig beheer. Vermijd het beschadigen van het asbestmateriaal. Controleer de toestand jaarlijks op wijzigingen.
- Zorg voor een veilig beheer en verwijder dit asbestmateriaal wanneer het bij werken eenvoudig bereikbaar wordt. Controleer de toestand jaarlijks op wijzigingen.

- Eenvoudige handelingen: mag via doe-het-zelf of door werknemer(s) met opleidingsattest eenvoudige handelingen  
Wegsnijden Mastiek mag als hechtgebonden toepassing met de nodige preventiemaatregelen (zie onderaan verslag) en voorzichtigheid zelf uitgevoerd worden.

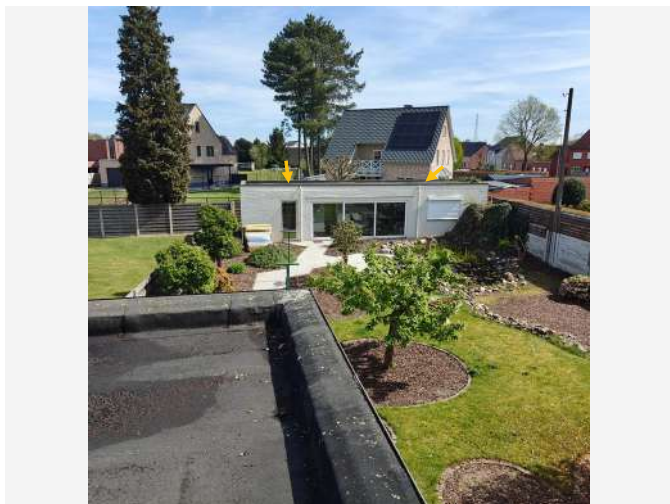
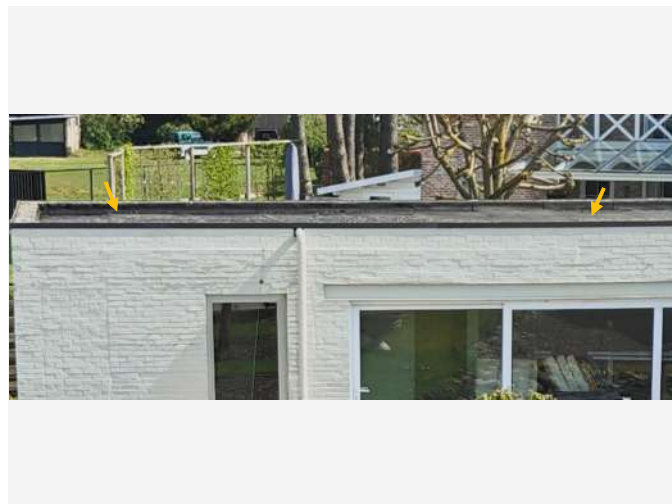
Het asbestmateriaal valt onder de mijlpaal van 2040.

Zorgvuldig beheren

| Eindbeoordeling materiaalrisico | Laag materiaalrisico en/of verlaagde kans op vezelvrijgave |

| Asbestsoort (vezeltype) | Alleen chrysotiel |
| Toestand van het materiaal | Licht beschadigd, licht verweerd. Intact calciumsilicaatmateriaal of categorie III 'gebondenheid' |

| Beschrijving | Roofing |
| Opmerking | De roofing moeten we als verplicht asbestverdacht beschouwen. Om de aanwezigheid van asbest uit te sluiten is een laboanalyse nodig. Aangezien we dan een monster moeten nemen tot op de vaste drager is kans op lekken achteraf zeer groot. Daarom is het beter de analyse te laten doen wanneer er werken aan het dak moeten gebeuren. |

- Zorg voor een veilig beheer. Vermijd het beschadigen van het asbestmateriaal. Controleer de toestand jaarlijks op wijzigingen.

- Eenvoudige handelingen: enkel door erkend asbestverwijderaar  
Gelet op de bevestigingsmethode roofing is verwijdering zonder beschadiging moeilijk uit te voeren. De verwijderstechniek te bepalen met de asbestverwijderaar/ dakwerker met opleidingscertificaat.

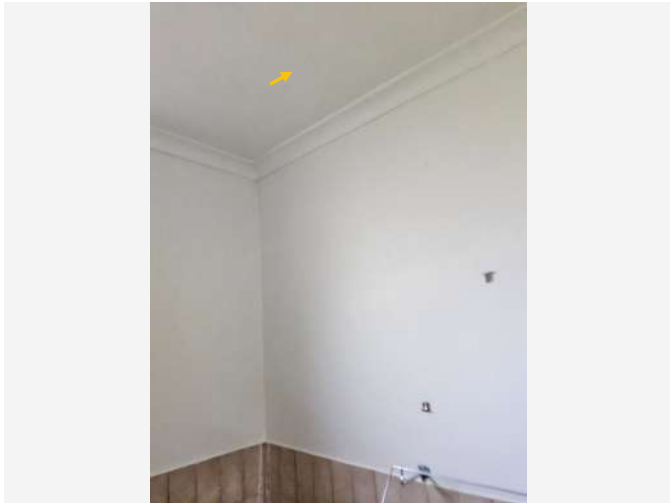
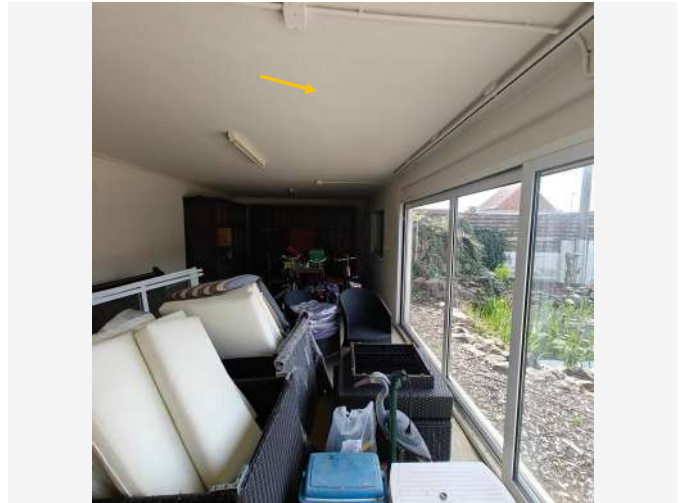
## Fiche 4: Pleisterwerk plafonds

Geen asbest

| # | Type | Referentie | Resultaat |
|---|---|---|---|
| 4.1 | Mengmonster | 2490ROG-P1 | Geen asbest |

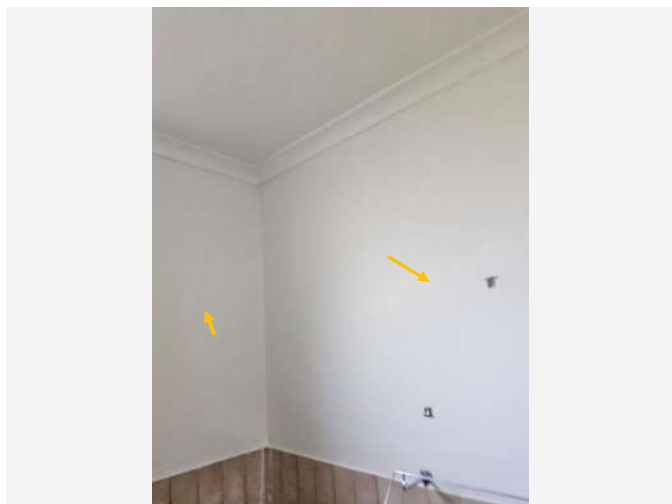
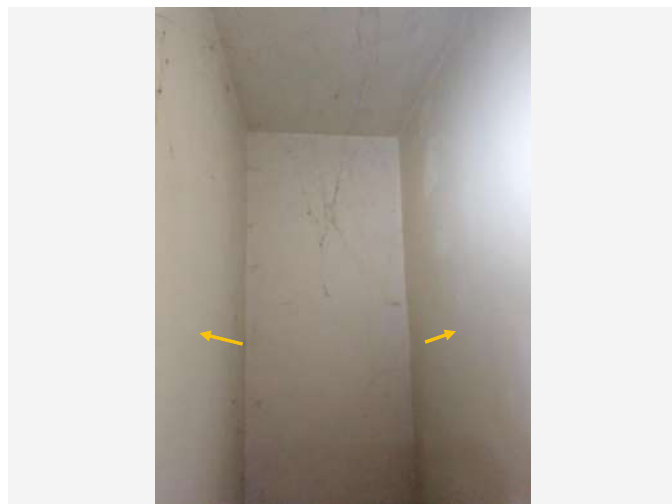
## Fiche 5: Pleisterwerk muren

Geen asbest

| # | Type | Referentie | Resultaat |
|---|---|---|---|
| 5.1 | Mengmonster | 2490ROG39-M1 | Geen asbest |

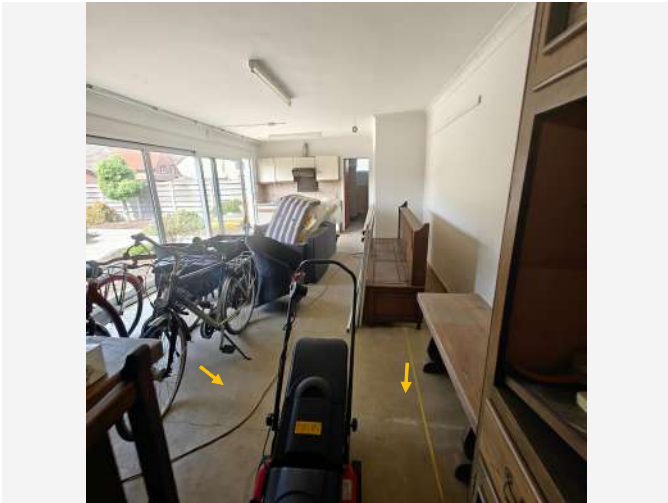
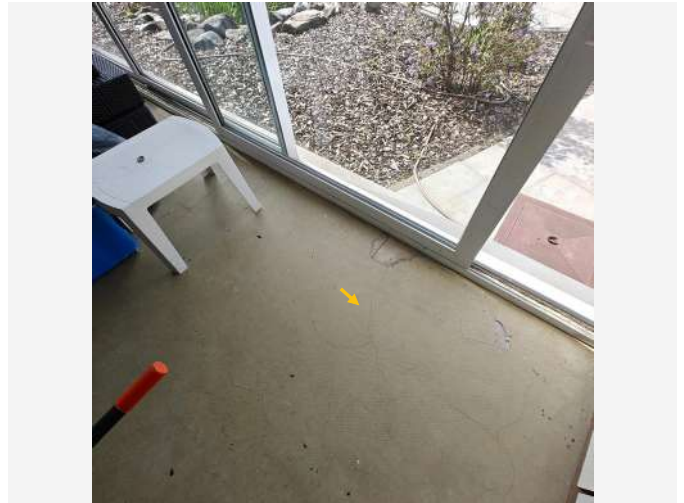
## Fiche 6: linoleum vloerbedekking

Geen asbest

| # | Type | Referentie | Resultaat |
|---|---|---|---|
| 6.1 | Puntmonster | 2490ROG-C3 | Geen asbest |
