# Asbestinventarisatattest

Seringenstraat 10, 3970 Leopoldsburg

Attestnummer : 20250724-000340.000

**Niet-asbestveilig**

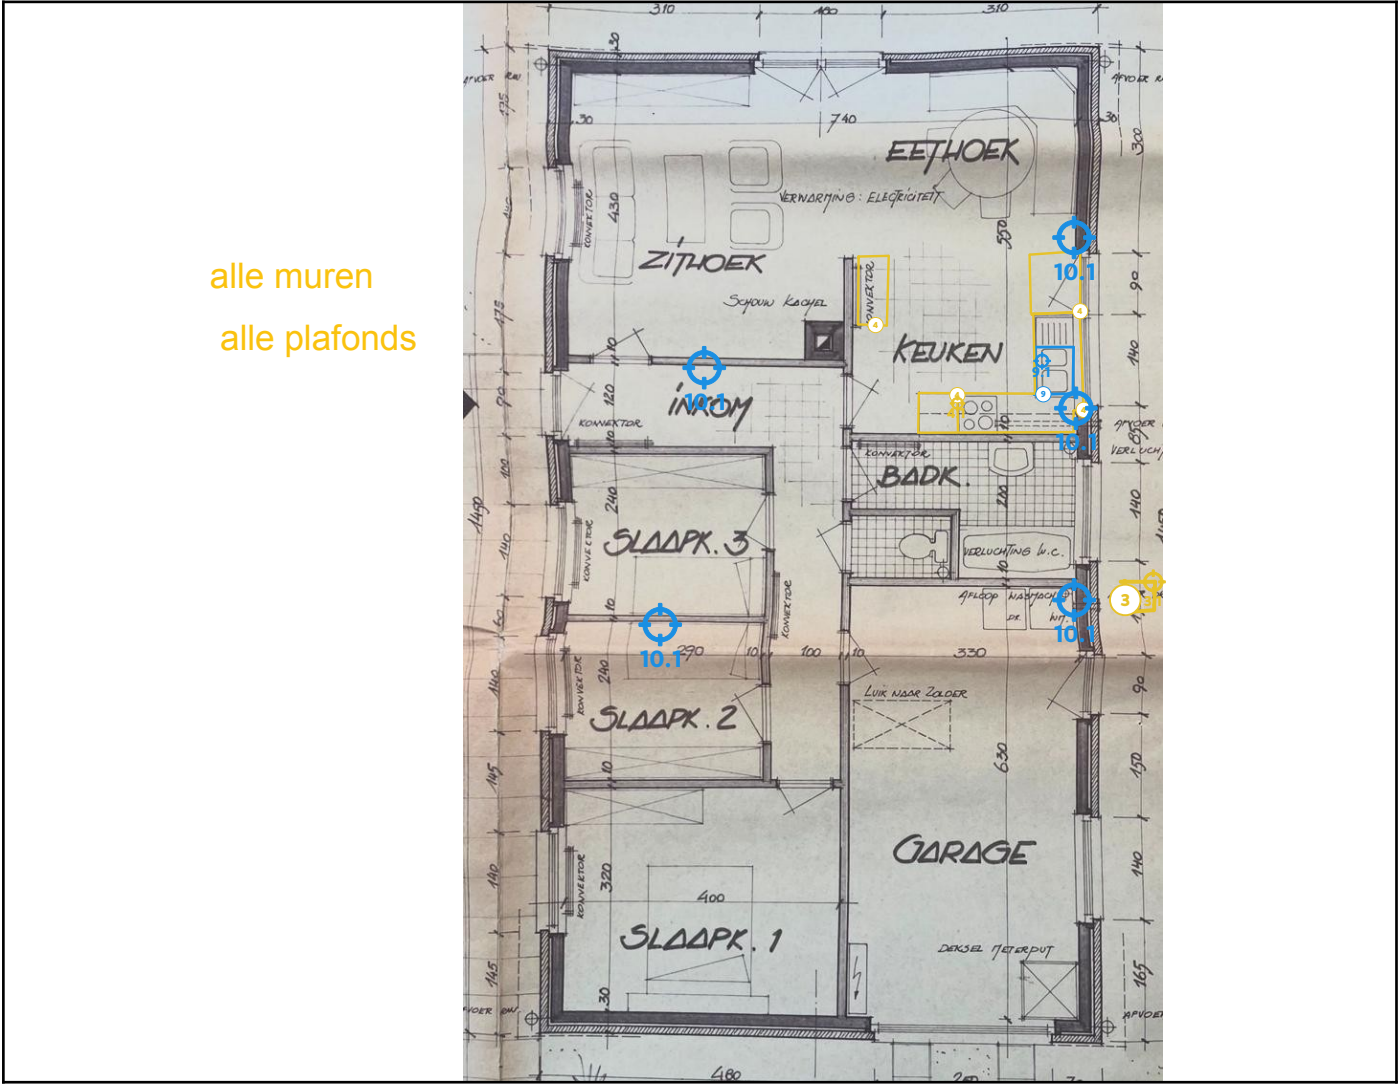
# Plan 1.1: gelijkvloers

| Beschrijving | Type | Actie |
|---|---|---|
| 3. plaat | Asbestmateriaal | Zorgvuldig beheren |
| 4. Glasal keukendeur- en wandpanelen | Asbestmateriaal | Zorgvuldig beheren |

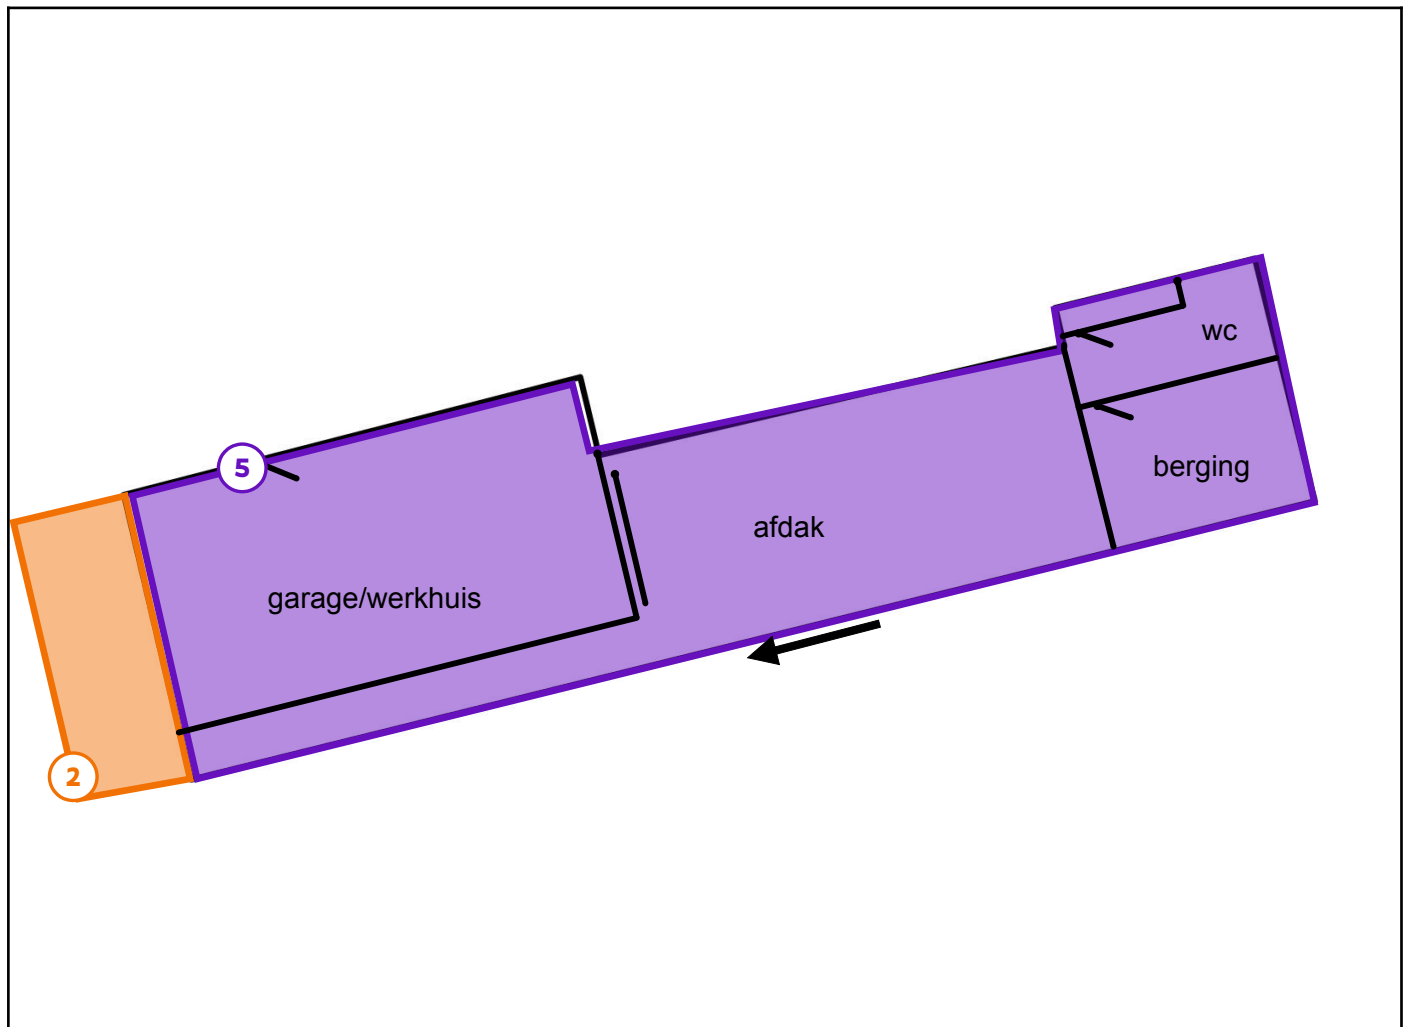
## Plan 2.1: Bijgebouw plan

| Beschrijving | Type | Actie |
|---|---|---|
| 2. Golfplaten | Asbestmateriaal | Verwijderen |

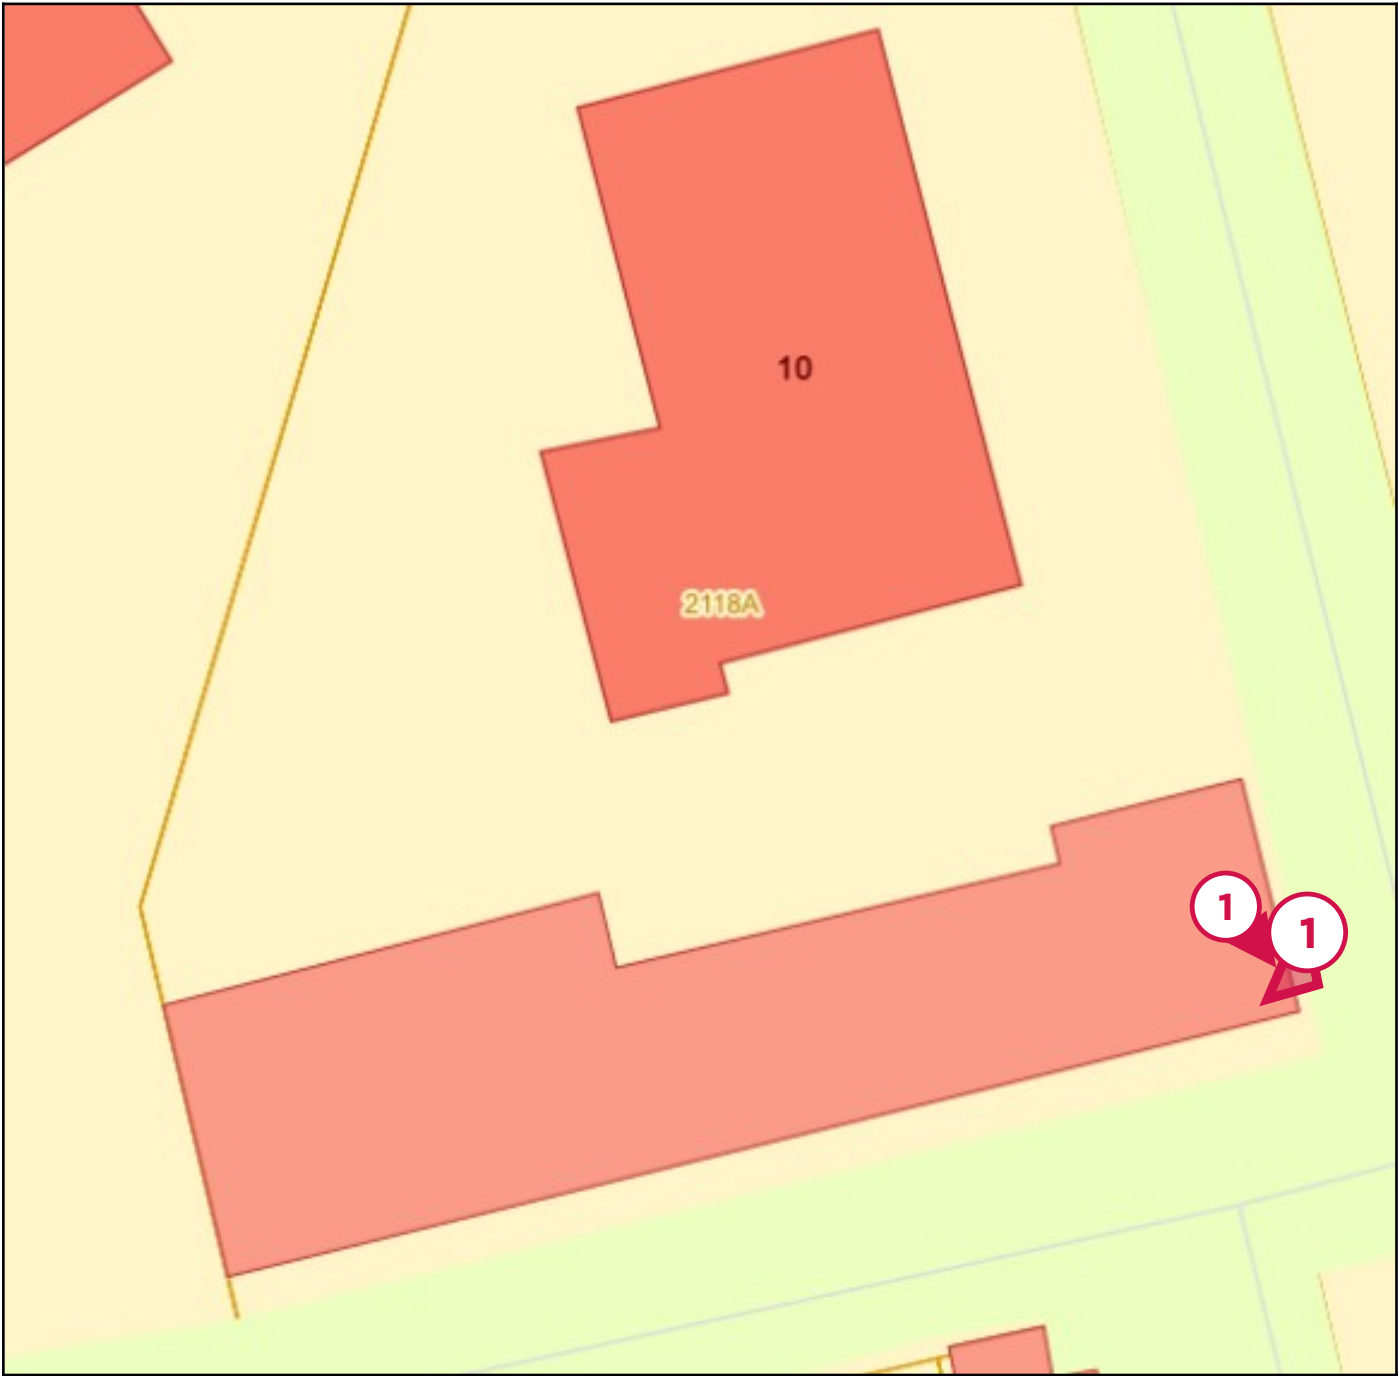
# Plan 3.1: Vaststellingen buiten de constructies

| Beschrijving | Type | Actie |
|---|---|---|
| 1. Afval (golfplaten) | Asbestmateriaal | Dringend verwijderen |

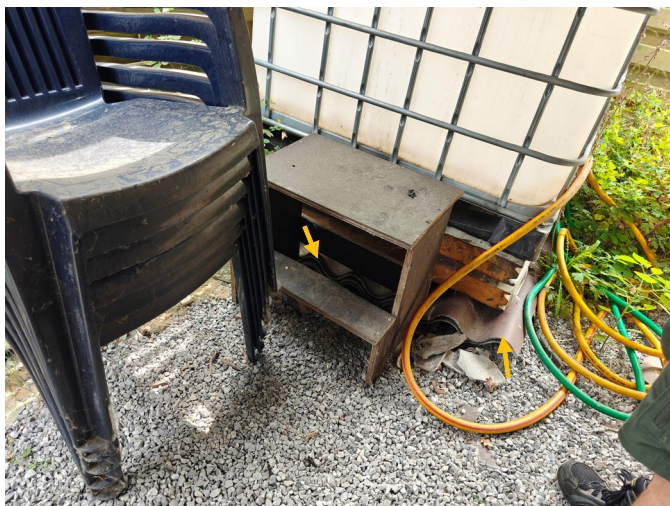
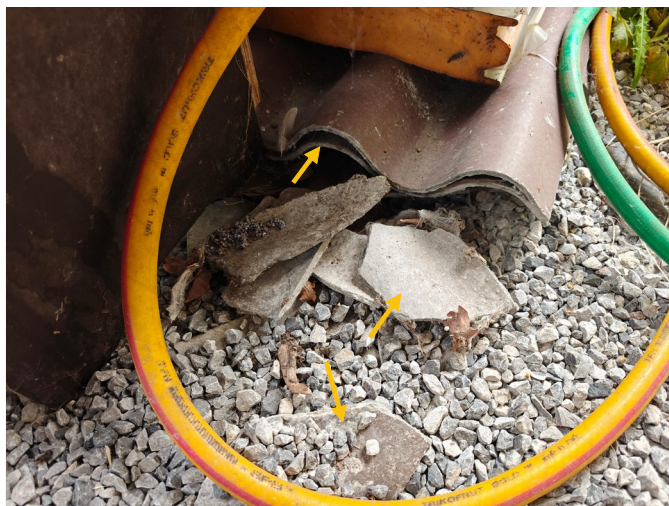
Het asbestmateriaal valt onder de mijlpaal van 2040.

**Dringend verwijderen**

| Beschrijving | Afval (golfplaten) |
| Type afvalstof | Betreft stock-voorraad of gedemonteerde asbestmaterialen |
| Aanwezige resten | Gedemonteerde platen / fragmenten |
| Hoeveelheid (gewicht - aantal) | <ul style="list-style-type: none"><li>• 35,00 kg - 2 stuks</li><li>• 0,10 kg - 5 stuks</li></ul> |

- Verwijder het asbestafval.

- Eenvoudige handelingen: mag via doe-het-zelf of door werknemer(s) met opleidingsattest eenvoudige handelingen oppakken, dubbel inpakken in plastic en afvoeren naar het containerpark mag nog in eigen beheer uitgevoerd worden indien er geen verhoogd risico op vrijgave van asbestvezels (max. concentratie 0,01 vezels/cm<sup>3</sup> - CODEX Art. VI.3-54) ontstaat en de toepassing voorafgaand wordt gefixeerd/bevochtigd; de individuele elementen zonder machinale werktuigen en zonder breken of gooien een voor een losgemaakt worden; en ten slotte in gesloten verpakking weggevoerd worden naar een erkend afvalpunt (recyclagepark).

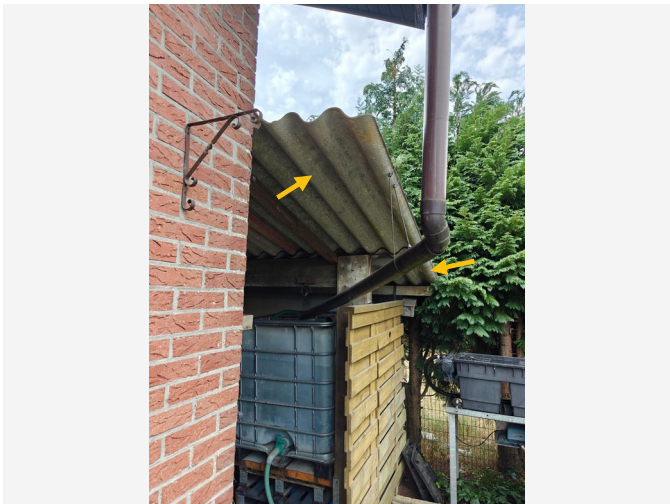
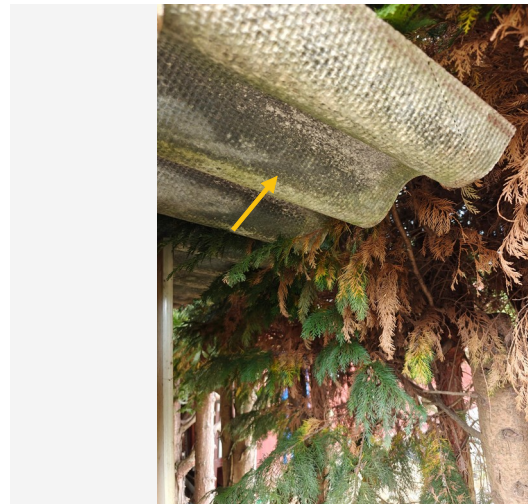
Het asbestmateriaal valt onder de mijlpaal van 2034.

Verwijderen

| Eindbeoordeling materiaalrisico | Laag materiaalrisico en/of verlaagde kans op vezelvrijgave |

| Asbestsoort (vezeltype) | Crocidoliet aanwezig |
| Toestand van het materiaal | Licht beschadigd, licht verweerd. Intact calciumsilicaatmateriaal of categorie III 'gebondenheid' |

| Beschrijving | Golfplaten |

- Zorg voor een veilig beheer. Vermijd het beschadigen van het asbestmateriaal. Controleer de toestand jaarlijks op wijzigingen.
- Hemelwater dat afspoelt van asbestcement daken of gevels kan asbestdeeltjes bevatten. Gebruik het enkel voor gesloten circuits (bv. spoelen toiletten). Reinig na het vervangen van het dak of de gevel de dakgoten en regenwaterput of -ton om asbesthoudend sediment of slib te verwijderen

- Eenvoudige handelingen: mag via doe-het-zelf of door werknemer(s) met opleidingsattest eenvoudige handelingen  
Wegnemen intacte golfplaten mag met de nodige preventiemaatregelen (zie onderaan verslag) en voorzichtigheid zelf uitgevoerd worden.

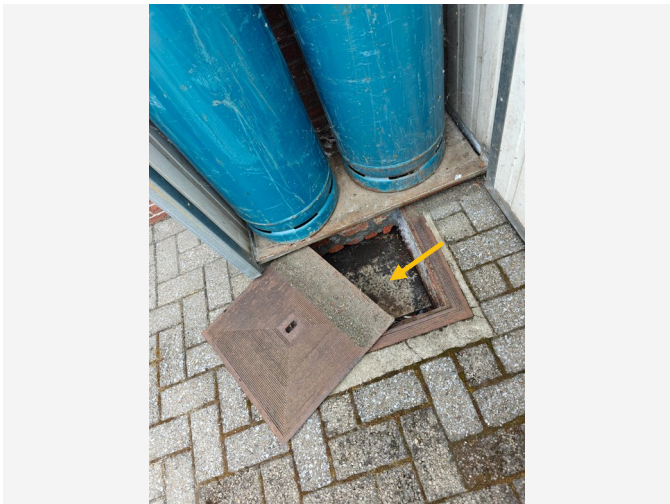
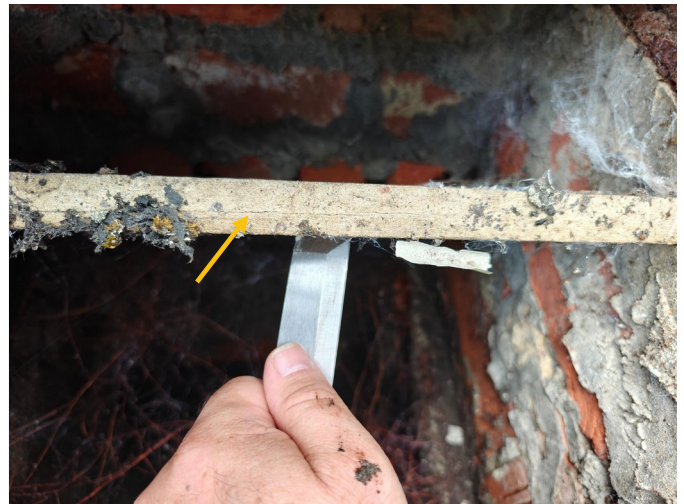
Het asbestmateriaal valt onder de mijlpaal van 2040.

Zorgvuldig beheren

| Eindbeoordeling materiaalisico | Zeer laag materiaalisico en/of zeer lage kans op vezelvrijgave |

| # | Type | Referentie | Resultaat |
|---|---|---|---|
| 3.1 | Puntmonster | 3970SER10-PI1 | Chrysotiel |

| Beschrijving | plaat |

- Zorg voor een veilig beheer. Vermijd het beschadigen van het asbestmateriaal. Controleer de toestand jaarlijks op wijzigingen.

- Eenvoudige handelingen: mag via doe-het-zelf of door werknemer(s) met opleidingsattest eenvoudige handelingen  
Wegnemen intacte platen mag met de nodige preventiemaatregelen (zie onderaan verslag) en voorzichtigheid zelf uitgevoerd worden.

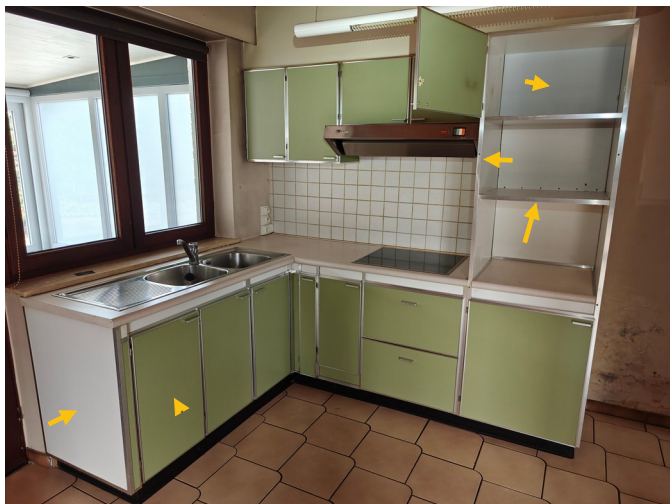
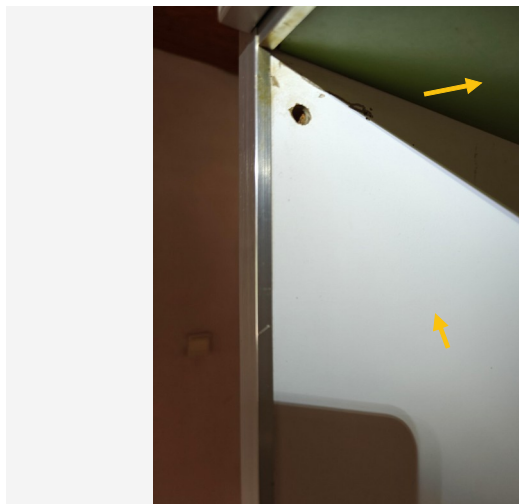
Het asbestmateriaal valt onder de mijlpaal van 2040.

Zorgvuldig beheren

| Eindbeoordeling materiaalrisico | Zeer laag materiaalrisico en/of zeer lage kans op vezelvrijgave |

- Zorg voor een veilig beheer. Vermijd het beschadigen van het asbestmateriaal. Controleer de toestand jaarlijks op wijzigingen.

- Eenvoudige handelingen: mag via doe-het-zelf of door werknemer(s) met opleidingsattest eenvoudige handelingen  
Wegnemen intacte deurpanelen mag met de nodige preventiemaatregelen (zie onderaan verslag) en voorzichtigheid zelf uitgevoerd worden.

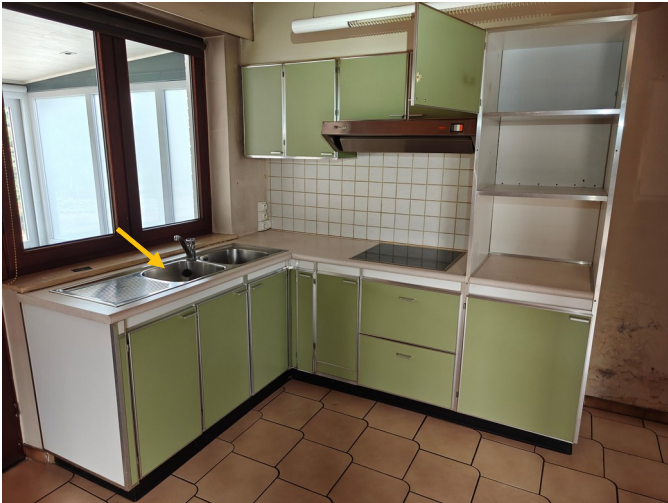
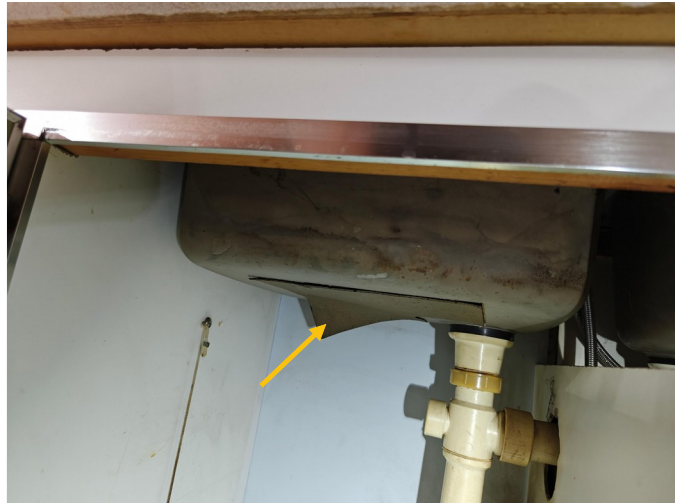
## Fiche 9: Coating spoelbak

Geen asbest

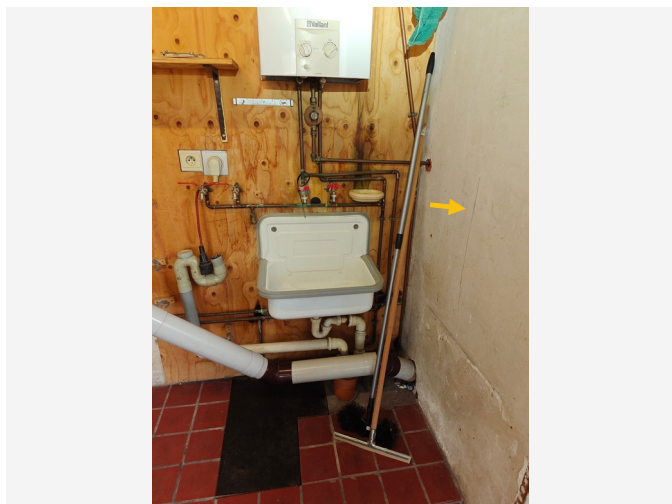
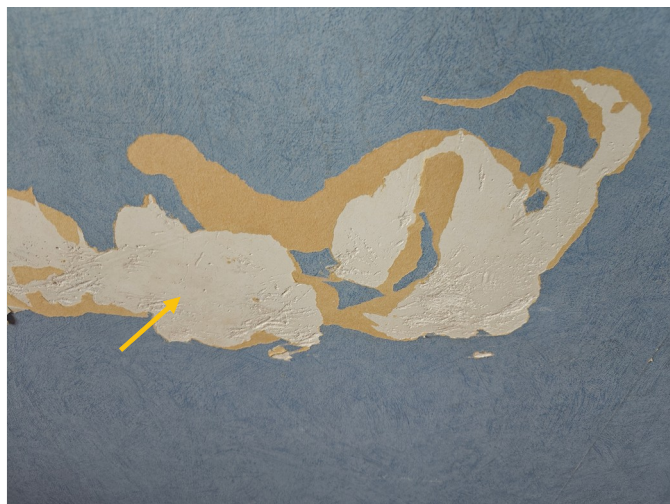
## Fiche 10: Pleisterwerk muren

Geen asbest
