# Asbestinventarisatetest

Vilde-Olympiadelaan 87/303, 2020 Antwerpen

Attestnummer : 20240926-000051.000

**Asbestveilig**

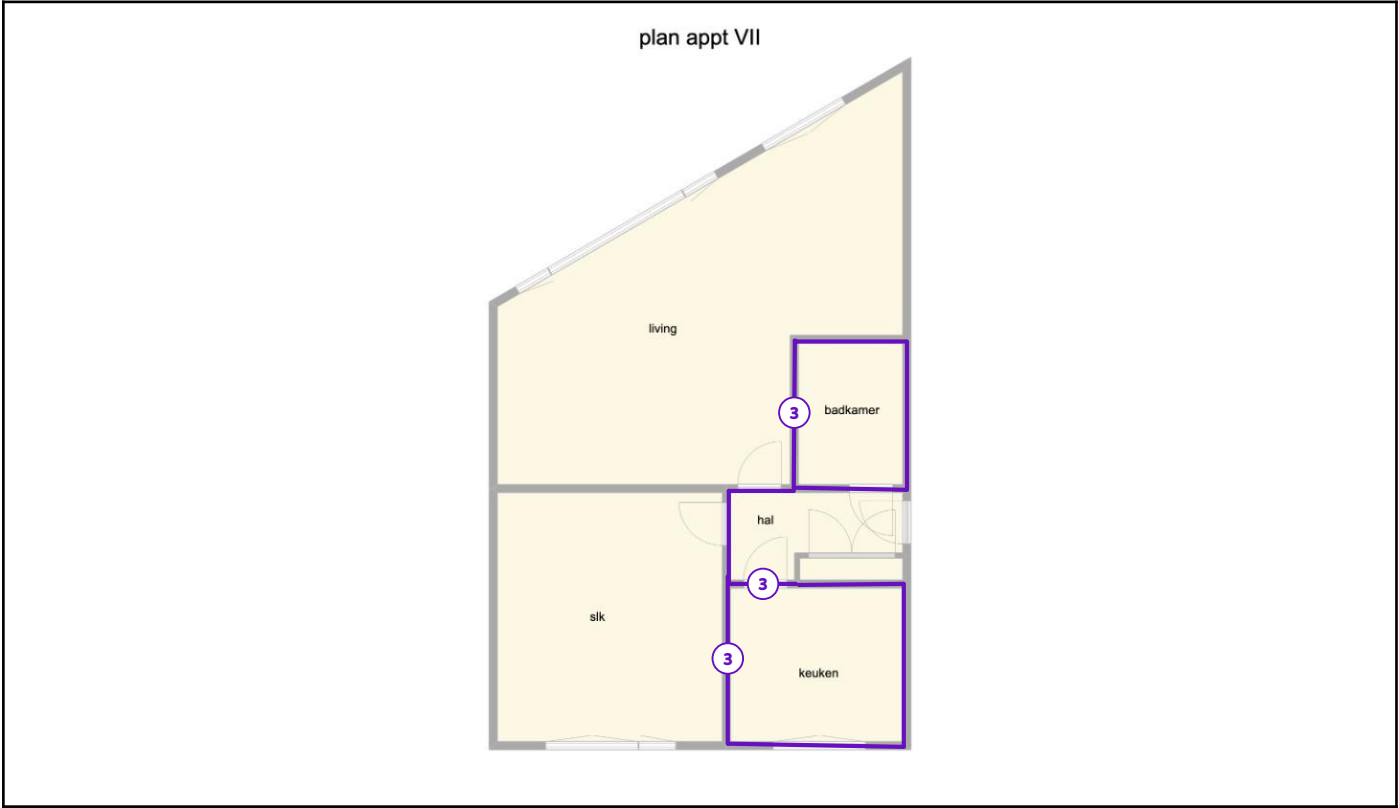
# Plan 1.4: plan appt

| Beschrijving | Type | Actie |
|---|---|---|
| 3. tegellijn zwarte faillence plinten | Advies | - |

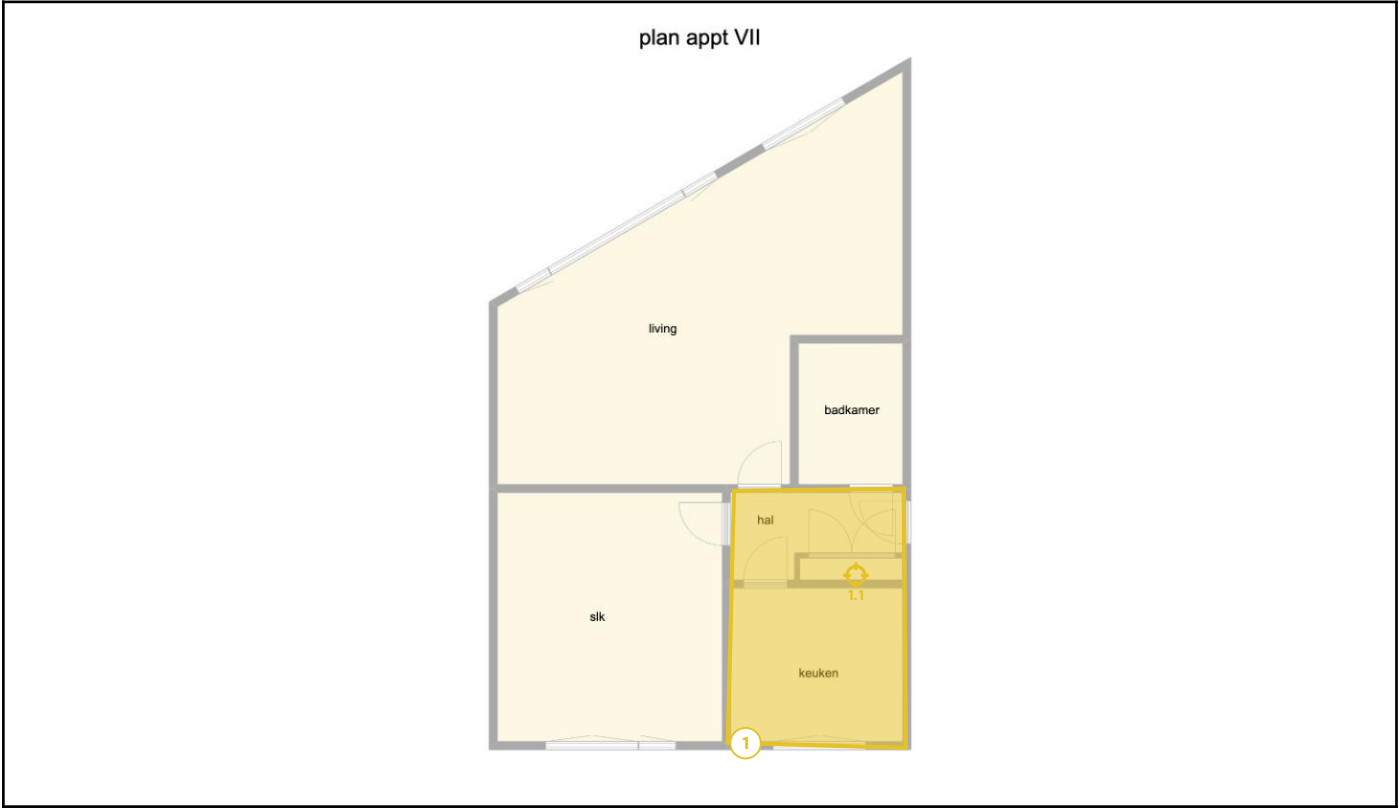
# Plan 1.5: plan appt

| Beschrijving | Type | Actie |
|---|---|---|
| 1. vinyltegel | Asbestmateriaal | Zorgvuldig beheren |

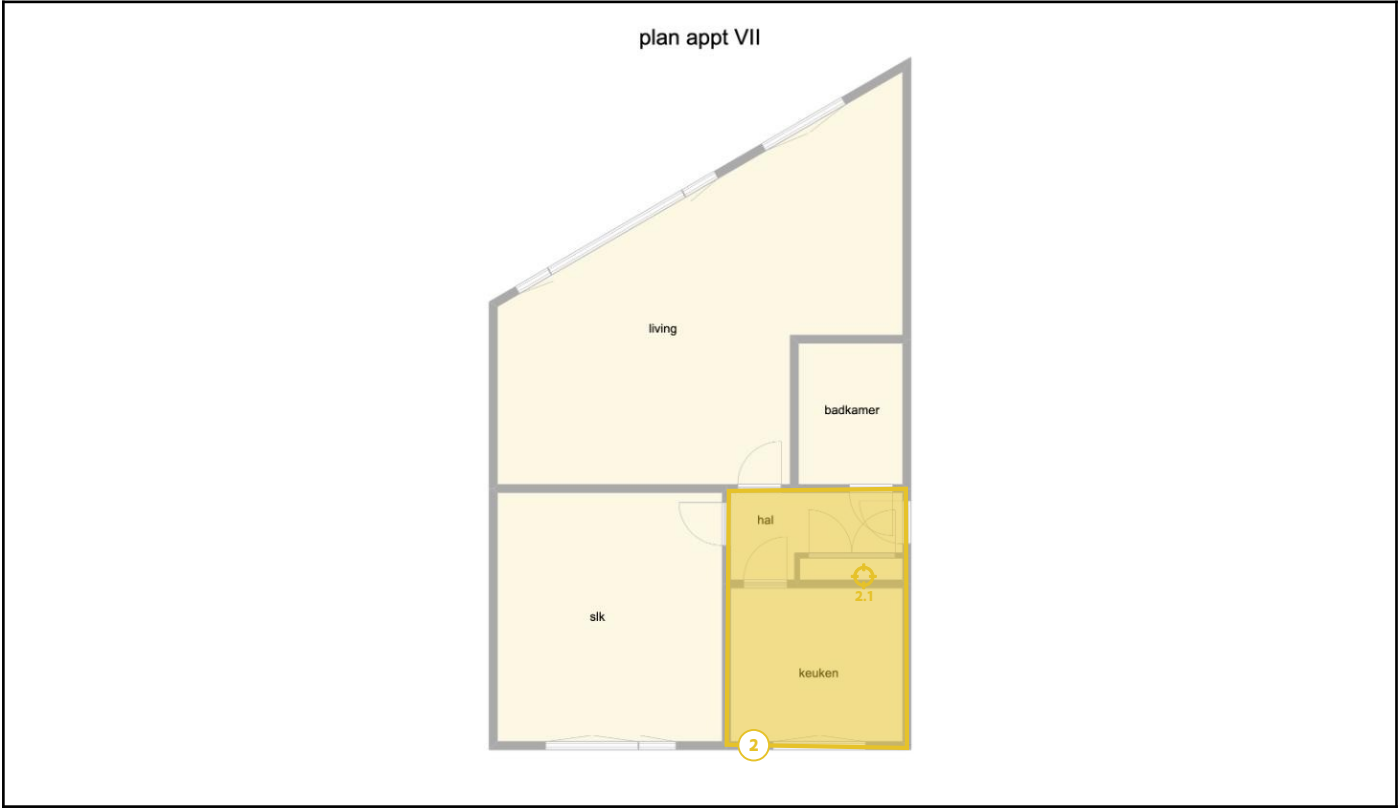
# Plan 1.6: plan appt

| Beschrijving | Type | Actie |
|---|---|---|
| 2. zwarte tegellijm onder vinyltegels | Asbestmateriaal | Zorgvuldig beheren |

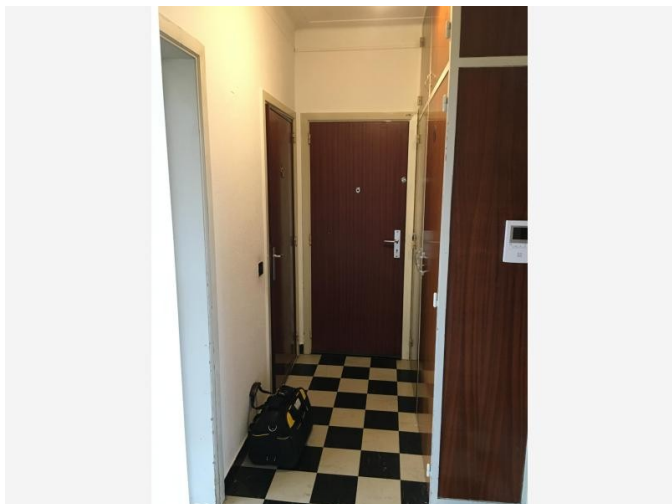
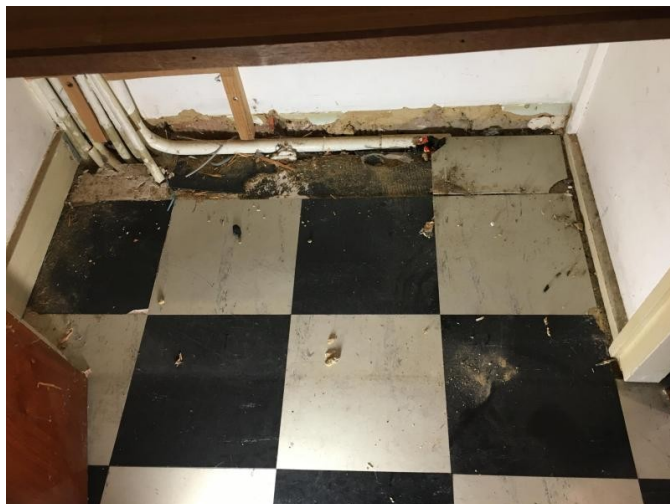
Het asbestmateriaal valt onder de mijlpaal van 2040.

| Eindbeoordeling materiaalarisico | Laag materiaalarisico en/of verlaagde kans op vezelvrijgave |

| Toestand van het materiaal | Licht beschadigd, licht verweerd. Intact calciumsilicaatmateriaal of categorie III 'gebondenheid' |

| # | Type | Referentie | Resultaat |
|---|---|---|---|
| 1.1 | Puntmonster | PM4a | Chrysotiel |

| Opmerking | <p>betreft: witte en zwarte gevlamde vinyl tegels in inkomhal en vestiairekasten,</p> <p>blauwe gevlamde vinyltegels in de keuken in de kast onder de gootsteen.</p> <p>In een hoekje in de keuken is er onder de laminaat ook nog blauwe vinyltegels zichtbaar, dus vermoedelijk ligt in de hele keuken onder de laminaat nog blauwe vinyltegels.</p> |

- Zorg voor een veilig beheer. Vermijd het beschadigen van het asbestmateriaal. Controleer de toestand jaarlijks op wijzigingen.

- Hermetische zone (erkend asbestverwijderaar)  
alle vinyltegels zijn nog vastgelijmd: bij het lostrekken zullen deze mogelijk breken, scheuren, evenals de onderliggende asbesthoudende zwarte lijm.

Best in combinatie met de onderliggende zwarte lijmlaag laten verwijderen, de lijmlaag zal van de chape geschrapt moeten worden.

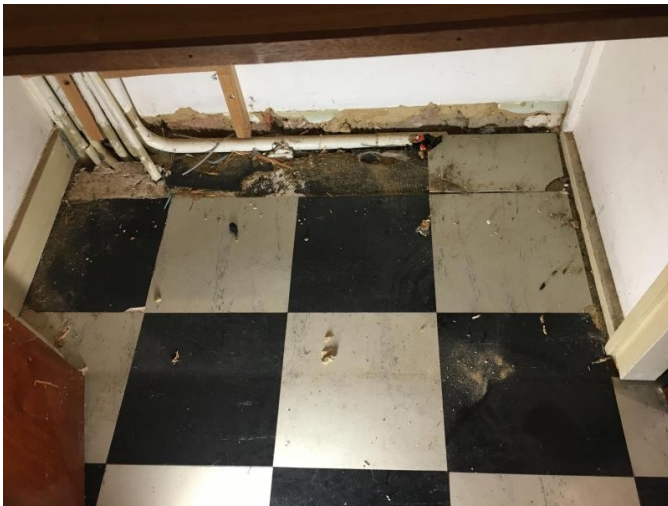
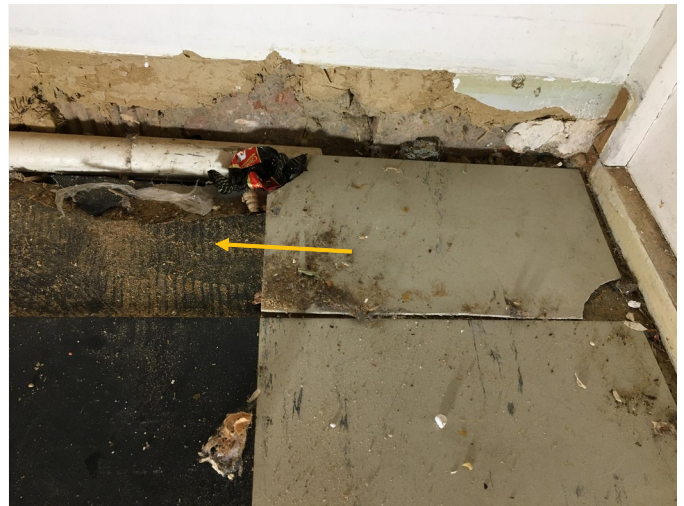
Het asbestmateriaal valt onder de mijlpaal van 2040.

| Eindbeoordeling materiaalrisico | Zeer laag materiaalrisico en/of zeer lage kans op vezelvrijgave |

| Toestand van het materiaal | Licht beschadigd, licht verweerd. Intact calciumsilicaatmateriaal of categorie III 'gebondenheid' |

| # | Type | Referentie | Resultaat |
|---|---|---|---|
| 2.1 | Puntmonster | PM4b | Chrysotiel |

- Zorg voor een veilig beheer. Vermijd het beschadigen van het asbestmateriaal. Controleer de toestand jaarlijks op wijzigingen.
- Scherm in afwachting van verwijdering het asbestmateriaal af van luchtstromingen en verstoring: bijvoorbeeld door het te verpakken, te fixeren, af te dekken, signalisatie - afbakening aan te brengen, ...

- Hermetische zone (erkend asbestverwijderaar) de lijm zal van de vloer geschraapt moeten worden.

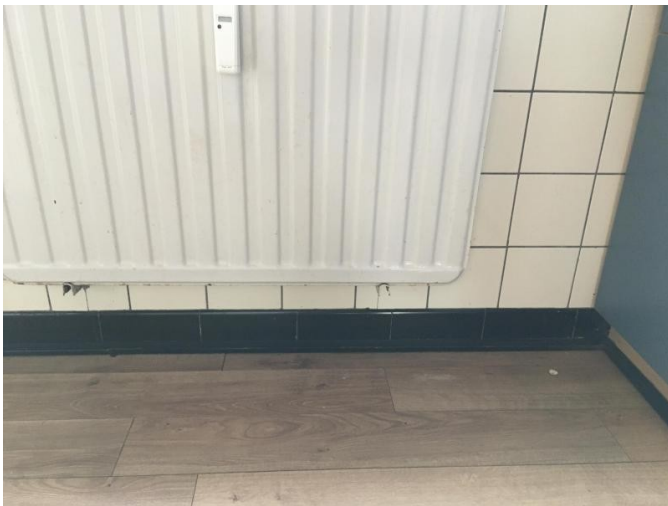
Vrije foto

betreft tegellijm achter zwarte faillence plinten in badkamer, hal en keuken.

Mogelijk werd er asbestverdachte tegellijm gebruikt. Alle plinten waren intact, bijgevolg was staalname niet mogelijk binnen het kader van niet-destructief onderzoek.

De tegellijm van de wandtegels testte echter niet asbesthoudend.

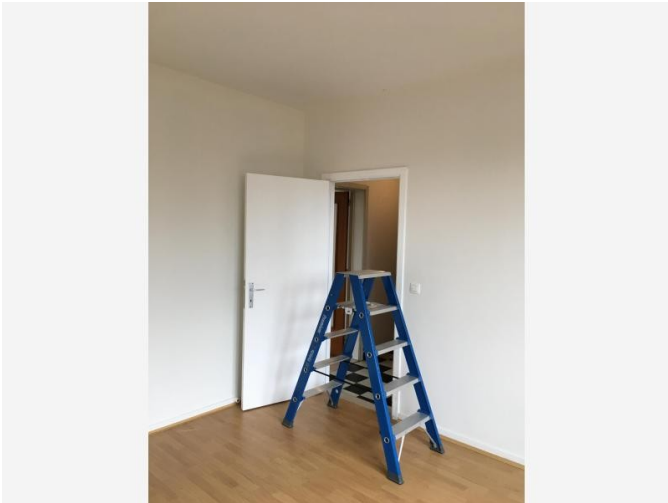
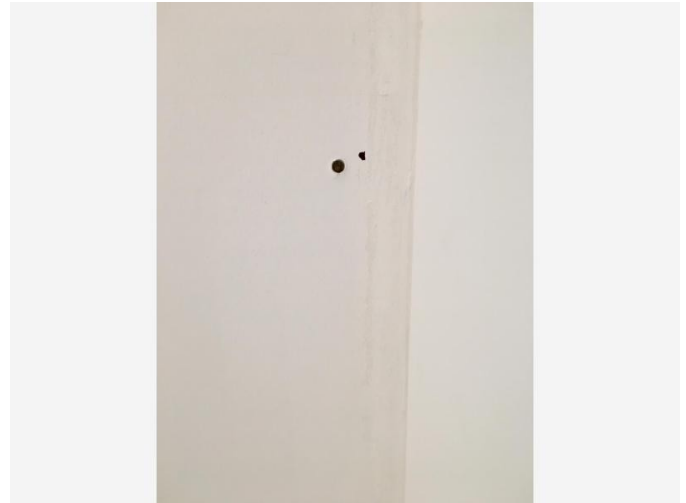
## Fiche 4: plafondpleister

Geen asbest

| # | Type | Referentie | Resultaat |
|---|---|---|---|
| 4.1 | Mengmonster | MM2 | Geen asbest |

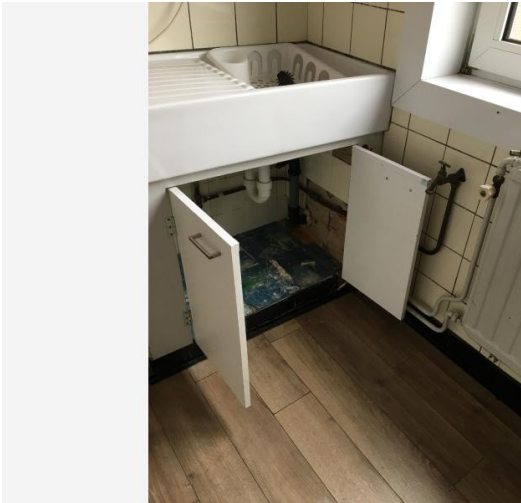
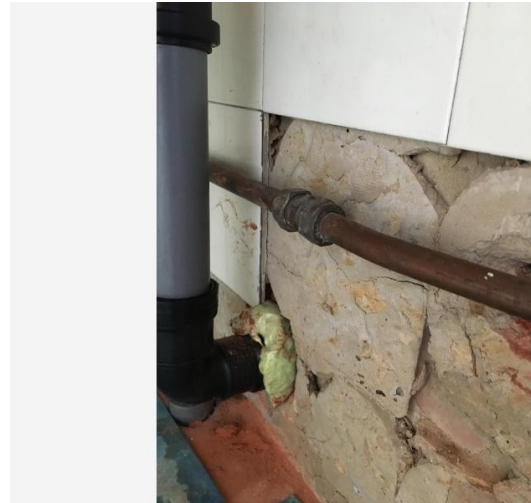
## Fiche 5: tegellijn failleance tegels

Geen asbest

| # | Type | Referentie | Resultaat |
|---|---|---|---|
| 5.1 | Puntmonster | PM3 | Geen asbest |

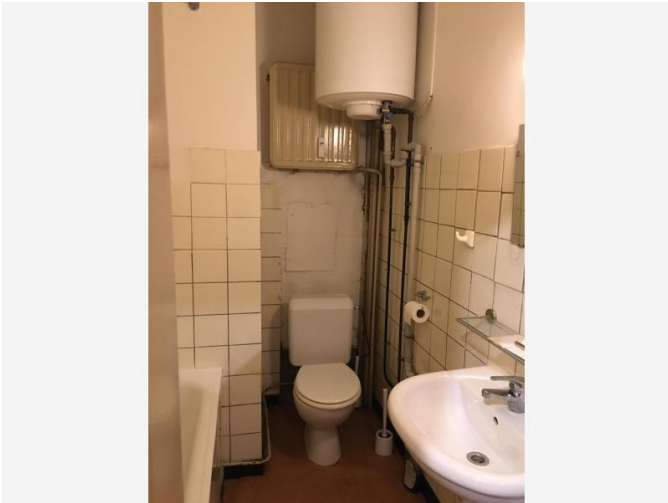
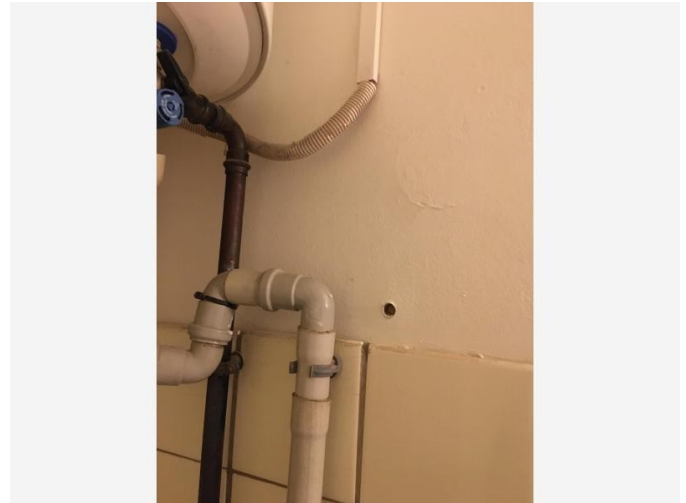
## Fiche 6: wandpleister

Geen asbest

| # | Type | Referentie | Resultaat |
|---|---|---|---|
| 6.1 | Mengmonster | MM1 | Geen asbest |
