# Asbestinventarisat attest

Kapenbergstraat 70, 2640 Mortsel

Attestnummer : 20250423-000420.000

Uitgegeven op : 23.04.2025

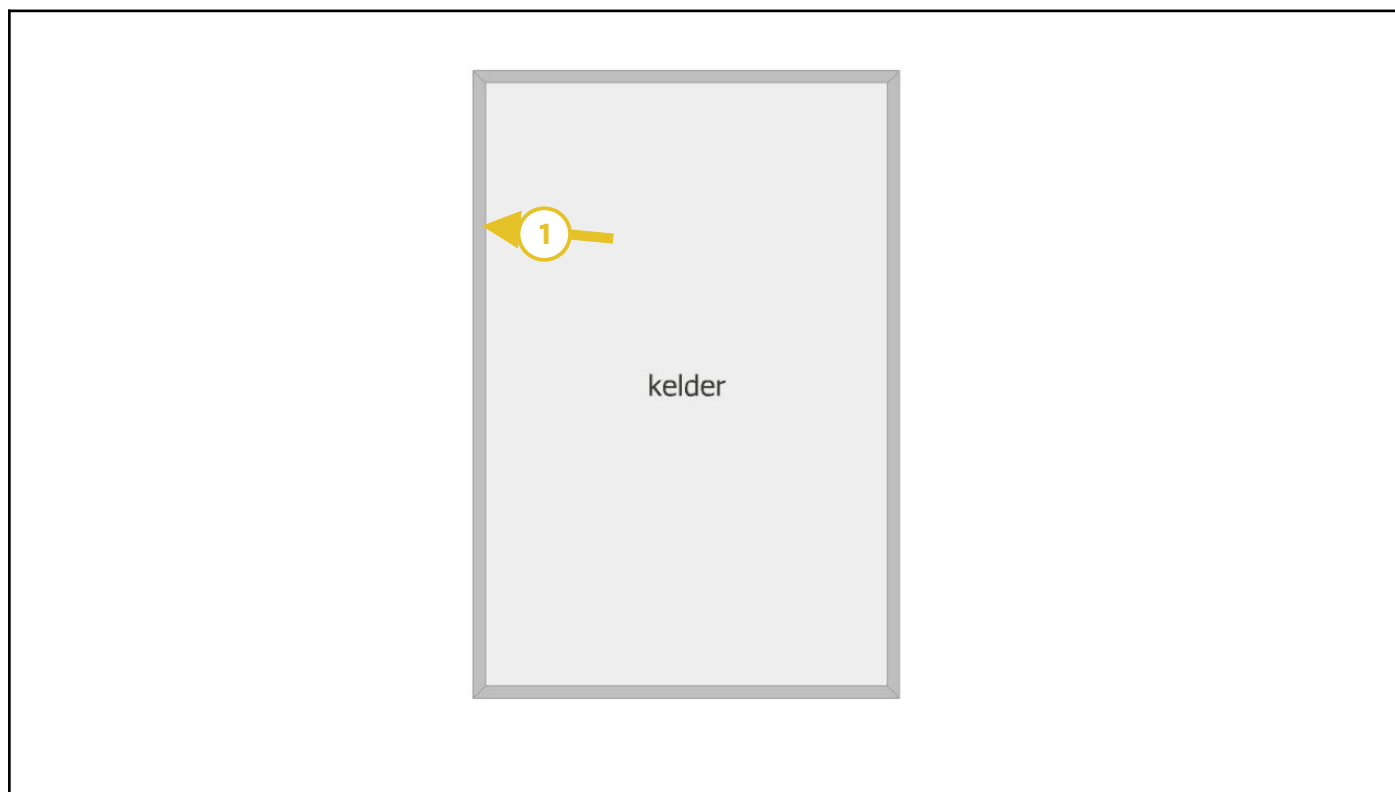
## Plan 1.2: Kelder

| Beschrijving | Type | Actie |
|---|---|---|
| 1. Bakeliet | Asbestmateriaal | Zorgvuldig beheren |

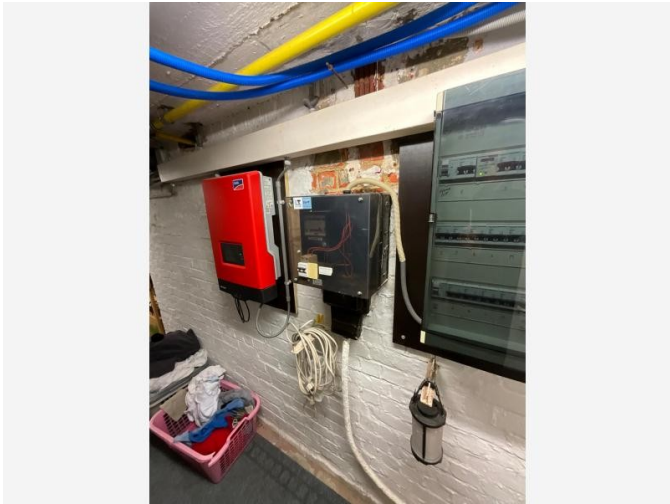
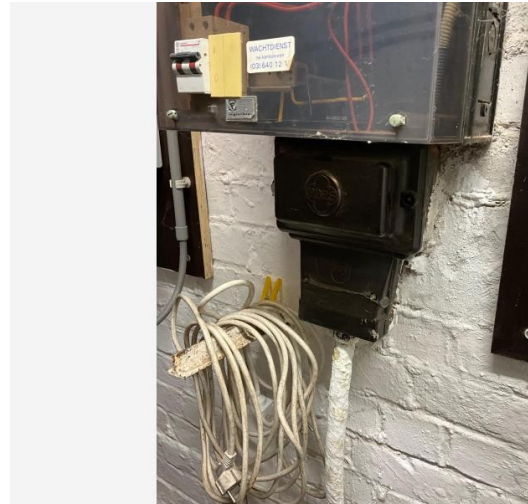
| Eindbeoordeling materiaalrisico | Laag materiaalrisico en/of verlaagde kans op vezelvrijgave |

| Asbestsoort (vezeltype) | Crocidoliet aanwezig |
| Asbestconcentratie | Laag (< 50%) |
| Toestand van het materiaal | Onbeschadigd, niet verweerd |

| Beschrijving | Bakeliet |
| Asbestmateriaal | Plaat, paneel, tablet - Type Bakeliet |

Het asbestmateriaal valt onder de mijlpaal van 2040.

Zorgvuldig beheren

- Zorg voor een veilig beheer. Vermijd het beschadigen van het asbestmateriaal. Controleer de toestand jaarlijks op wijzigingen.

- Eenvoudige handelingen: mag via doe-het-zelf of door werknemer(s) met opleidingsattest eenvoudige handelingen  
Schakelaars, stopcontacten en andere gelijkaardige toepassingen kunnen eenvoudig losgeschroefd, afvoeren op de daarvoor voorziene plek op containerpark. --> EH doe-het-zelf.

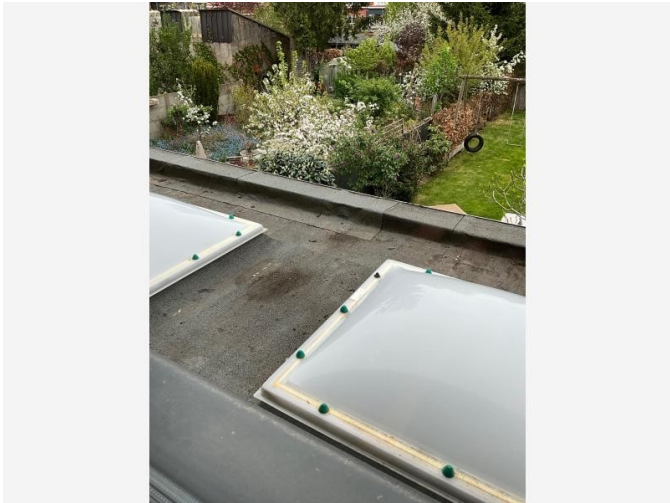
Roofing gelegd in 2012. Bewijsstuk in bijlage.

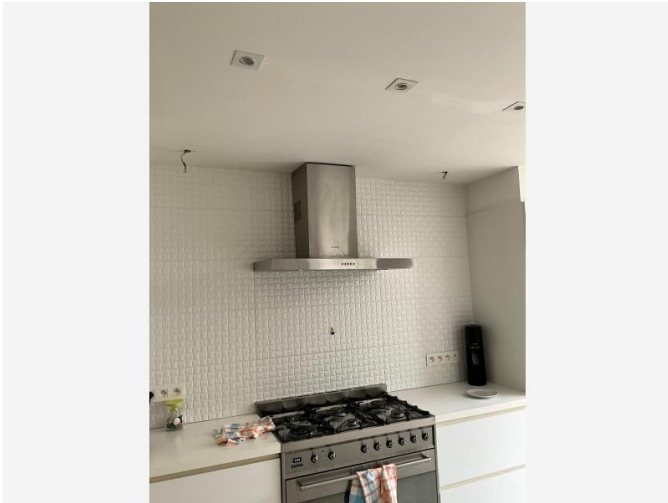
De plafonds werden afgewerkt met plastic, hout of gyproc. Deze zijn niet asbestverdacht. We weten niet wat er zich daaronder bevindt. Dit kunnen asbestverdachte toepassingen zijn. Wees hiervoor waakzaam.

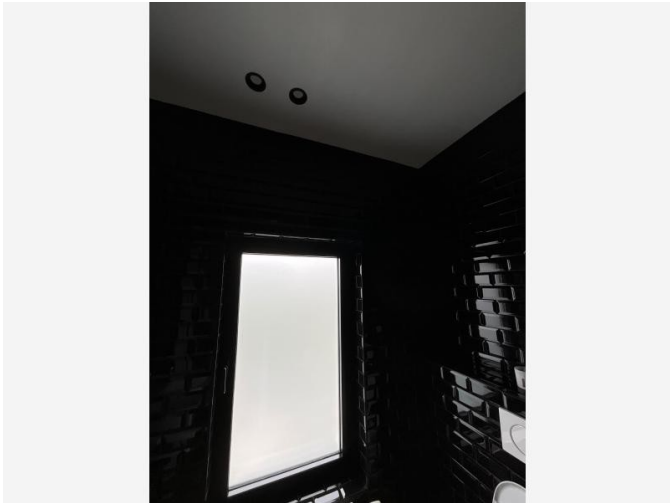
Bewijsstukken in bijlage. Alle tegels + tegellijm is niet asbestverdacht.

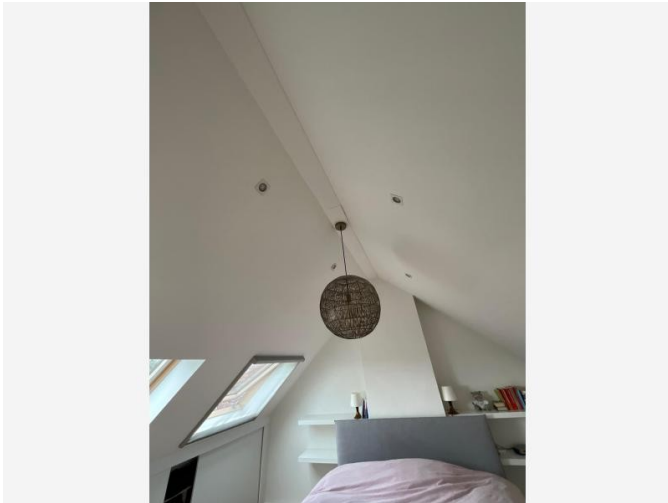
Onderdak afgewerkt met gyproc. Niet zichtbaar wat zich hieronder bevindt.

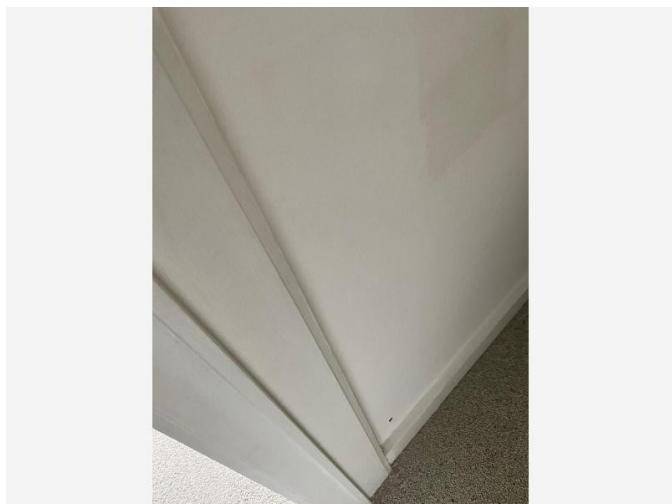
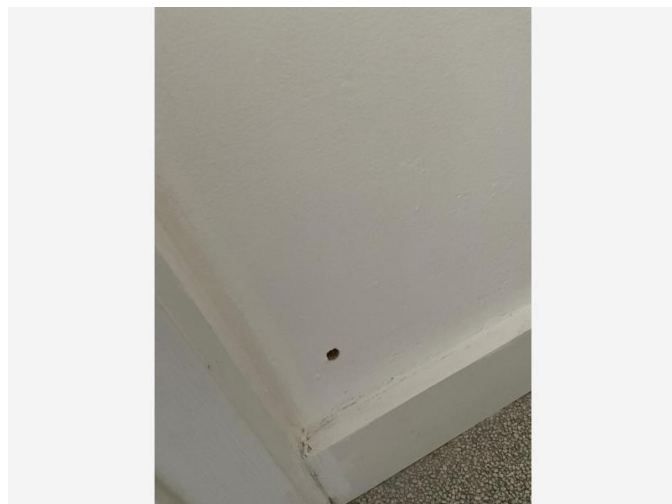
## Fiche 6: Pleister wand

Geen asbest

| # | Type | Referentie | Resultaat |
|---|---|---|---|
| 6.1 | Mengmonster | Pleister wand | Geen asbest |

| Opmerking | <p>Volgens het inspectieprotocol is een monstername van het pleisterwerk verplicht om dit te identificeren als niet-asbesthoudend.</p> <p>Op elke verdieping werd er op verschillende plaatsen een staal genomen.</p> <p>De vermelde oppervlaktes en volumes betreffen een beredeneerde schatting. Er worden geen rechten verleend aan deze oppervlaktes/volumes. De dikte is een schatting die voorkomt uit de monsterplaatsen en is daarom niet altijd representatief.</p> |

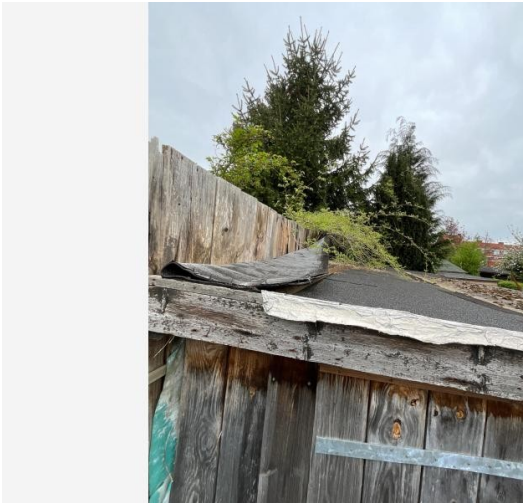
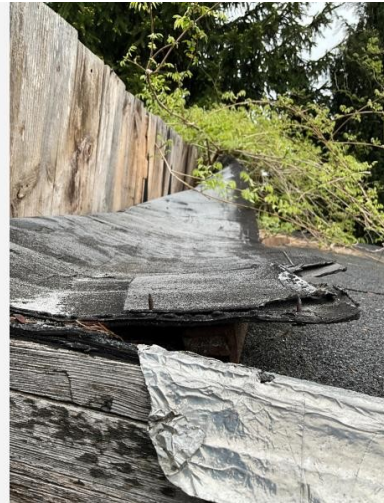
## Fiche 7: Roofing tuinhuis

Geen asbest

| # | Type | Referentie | Resultaat |
|---|---|---|---|
| 7.1 | Puntmonster | Roofing tuinhuis | Geen asbest |
