# Asbestinventarisatetest

Vuurkruisenlaan 15, 2640 Mortsel

Attestnummer : 20250612-000314.000

Uitgegeven op : 12.06.2025

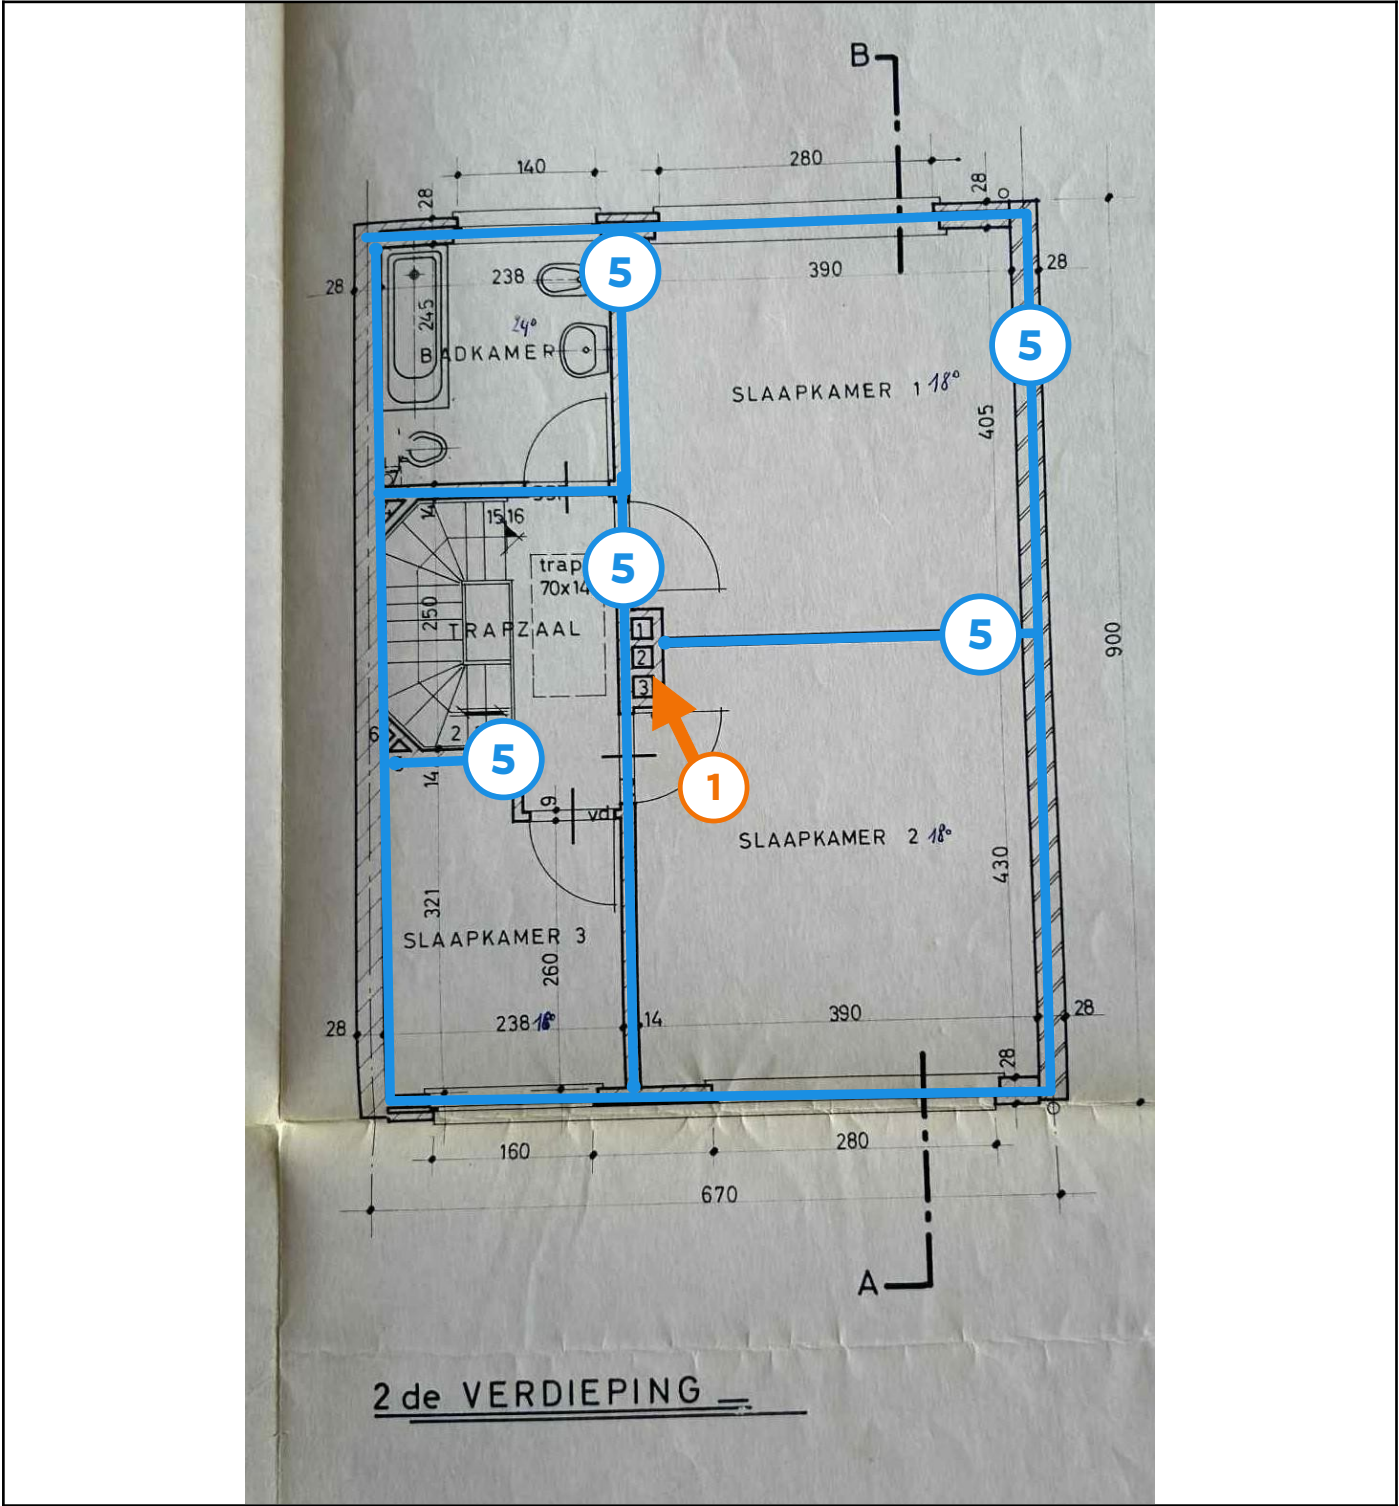
# Plan 1.3: 2e Verdieping

| Beschrijving | Type | Actie |
|---|---|---|
| 1. Rookgkanaal | Asbestmateriaal | Verwijderen |

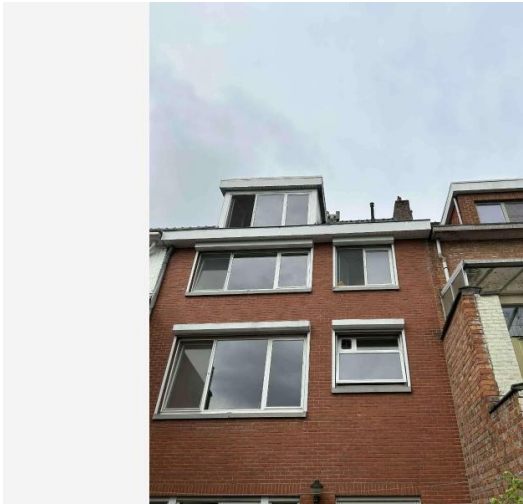
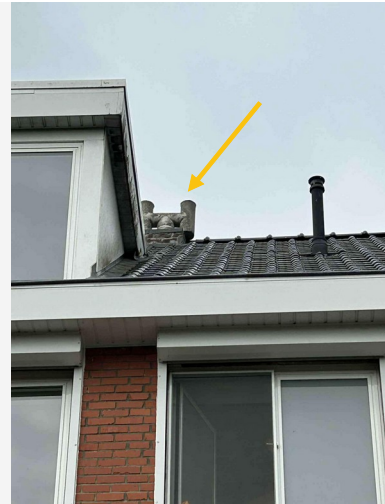
Overzichtsfoto

Detailfoto

Het asbestmateriaal valt onder de mijlpaal van 2034.

| Eindbeoordeling materiaalrisico | Laag materiaalrisico en/of verlaagde kans op vezelvrijgave |

| Asbestsoort (vezeltype) | Crocidoliet aanwezig |
| Toestand van het materiaal | Licht beschadigd, licht verweerd. Intact calciumsilicaatmateriaal of categorie III 'gebondenheid' |

| Beschrijving | Rookgaskanaal |

- Verwijder dit asbestmateriaal zo snel mogelijk. Volg de toestand goed op.

- Eenvoudige handelingen: mag via doe-het-zelf of door werknemer(s) met opleidingsattest eenvoudige handelingen  
De buis kan voorzichtig losgebeiteld worden, extra bevochtigen om stof te voorkomen + dragen van de nodige beschermingsmiddelen (mondmasker ffp3, handschoenen, tyvec ) Bij de gemeente/containerpark afsluitzakken halen om dubbel in te pakken en af te voeren naar het containerpark als hechtgebonden asbestafval.

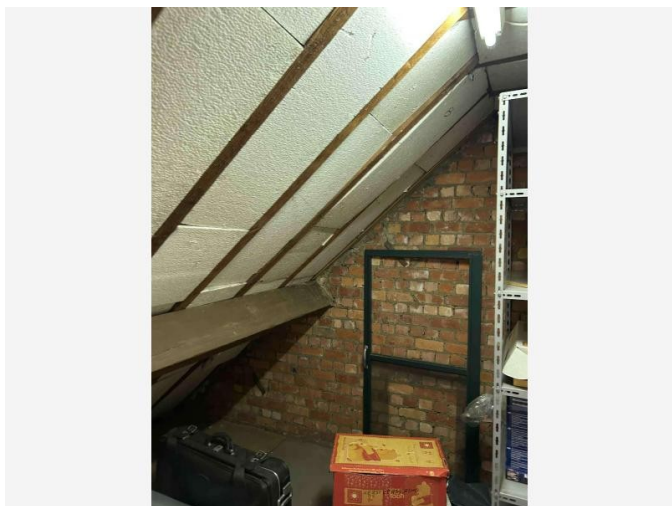
Er waren geen asbestverdachte onderdakplaten vastgesteld onder het schuine dak

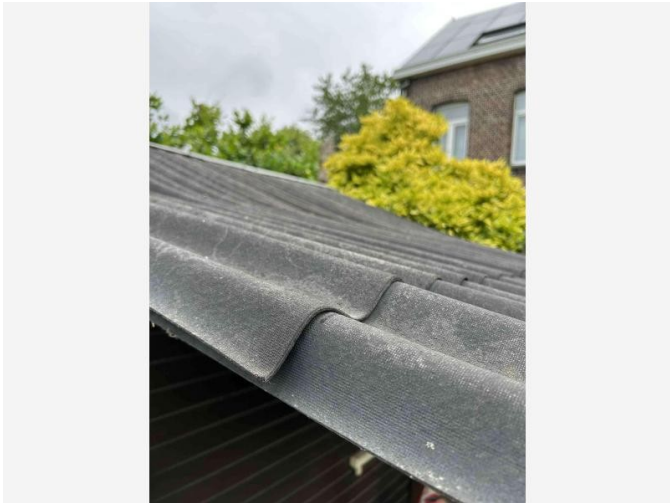
De golfplaten op het tuinhuis zijn plooibaar en van bitumen, uit expertise kunnen deze als niet-asbestverdacht worden beschouwd.

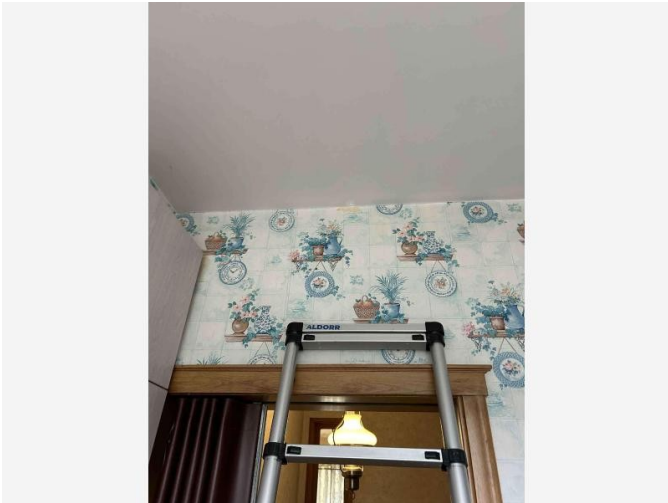
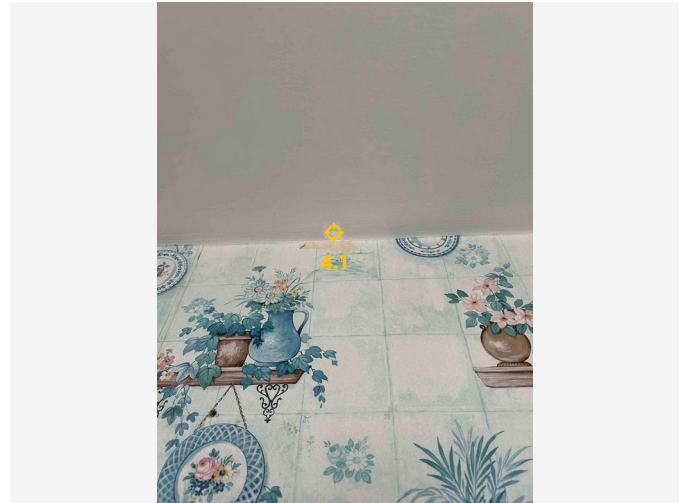
## Fiche 4: Pleister plafonds

Geen asbest

| # | Type | Referentie | Resultaat |
|---|---|---|---|
| 4.1 | Mengmonster | 2537733-02 | Geen asbest |

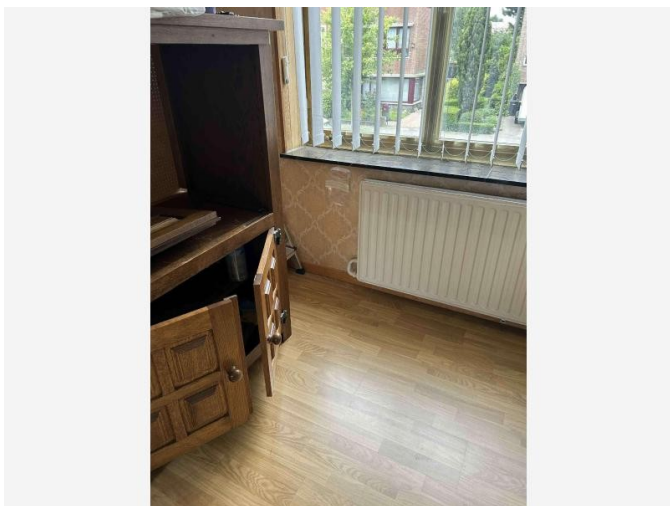
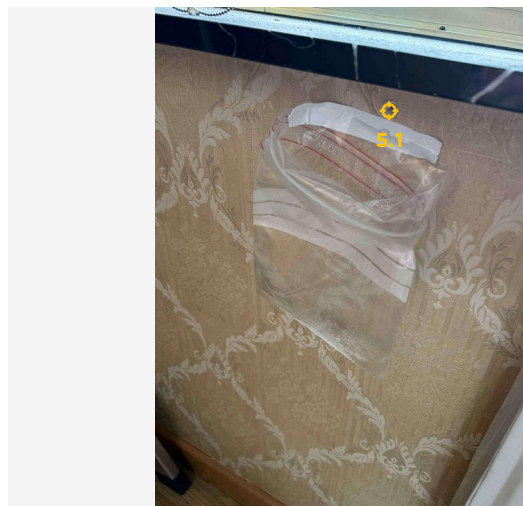
## Fiche 5: Pleister muren

Geen asbest

| # | Type | Referentie | Resultaat |
|---|---|---|---|
| 5.1 | Mengmonster | 2537733-01 | Geen asbest |
