# Asbestinventarisatattest

Plantin en Moretuslei 192/605, 2018 Antwerpen

Attestnummer : 20250221-000365.000

Uitgegeven op : 21.02.2025

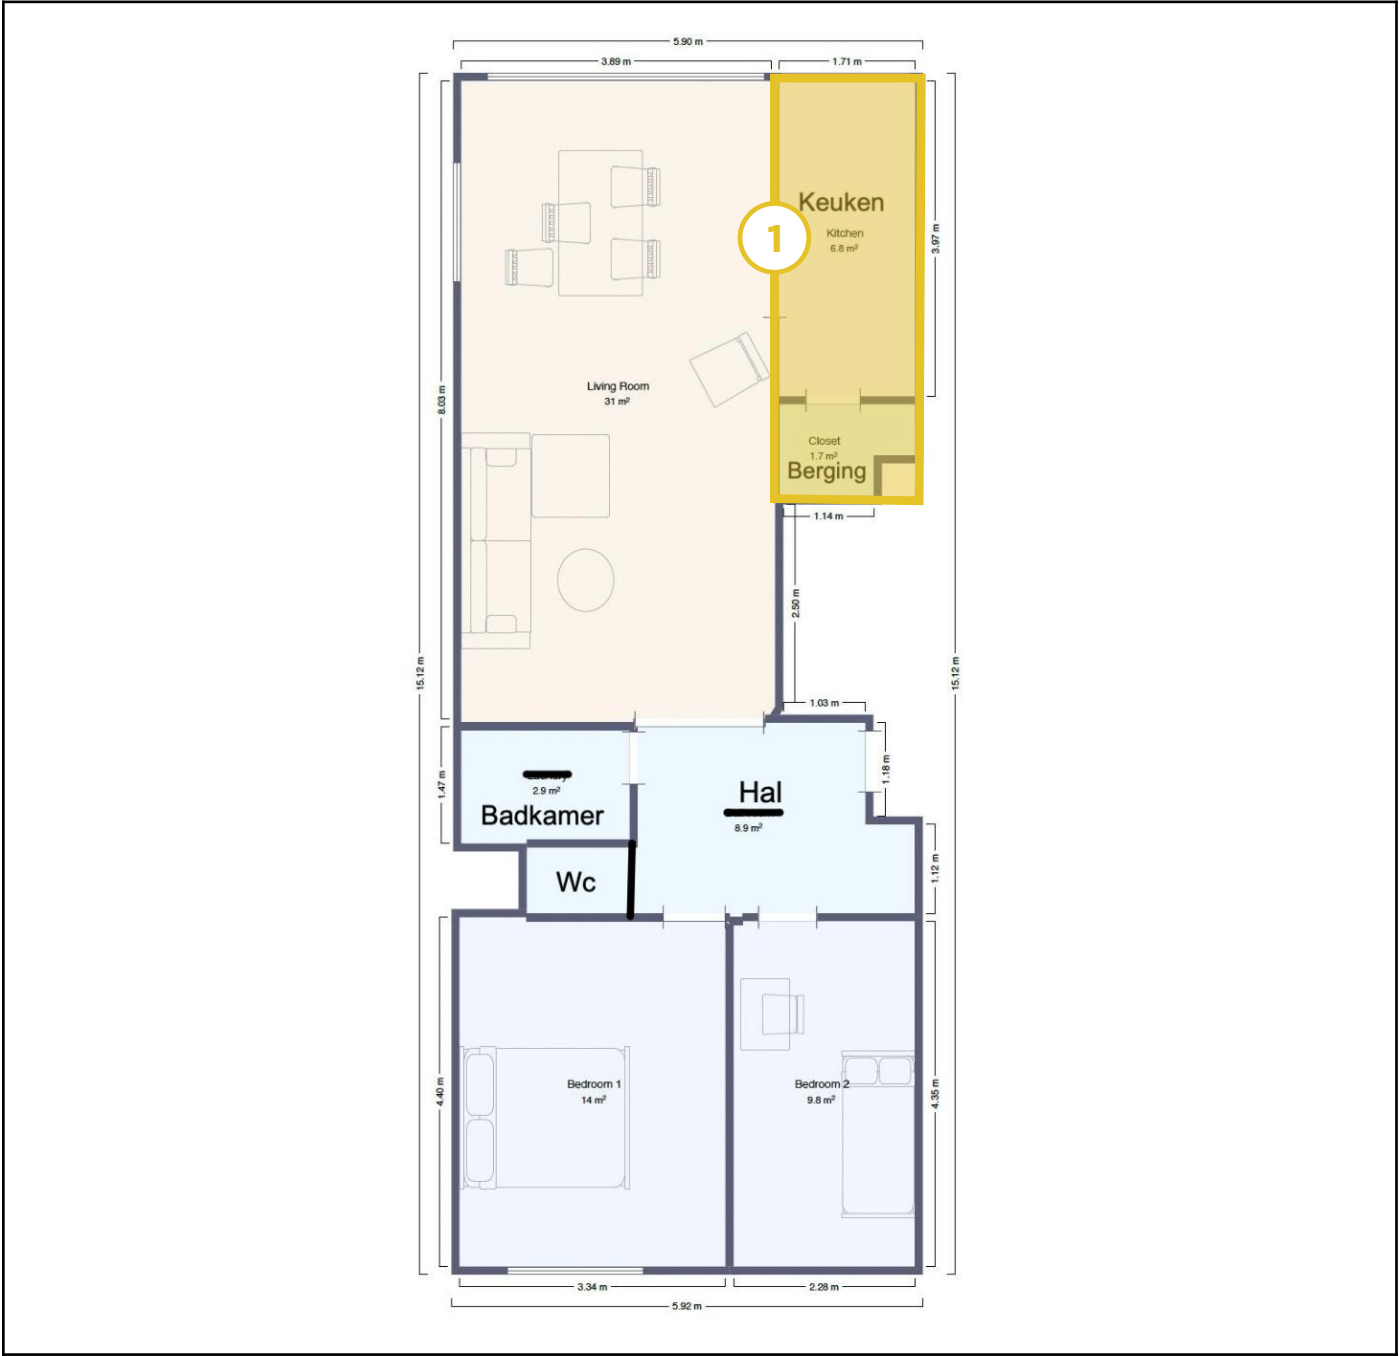
# Plan 1.4: Vloertegel type colovinyl

| Beschrijving | Type | Actie |
|---|---|---|
| 1. Vloertegel type colovinyl | Asbestmateriaal | Zorgvuldig beheren |

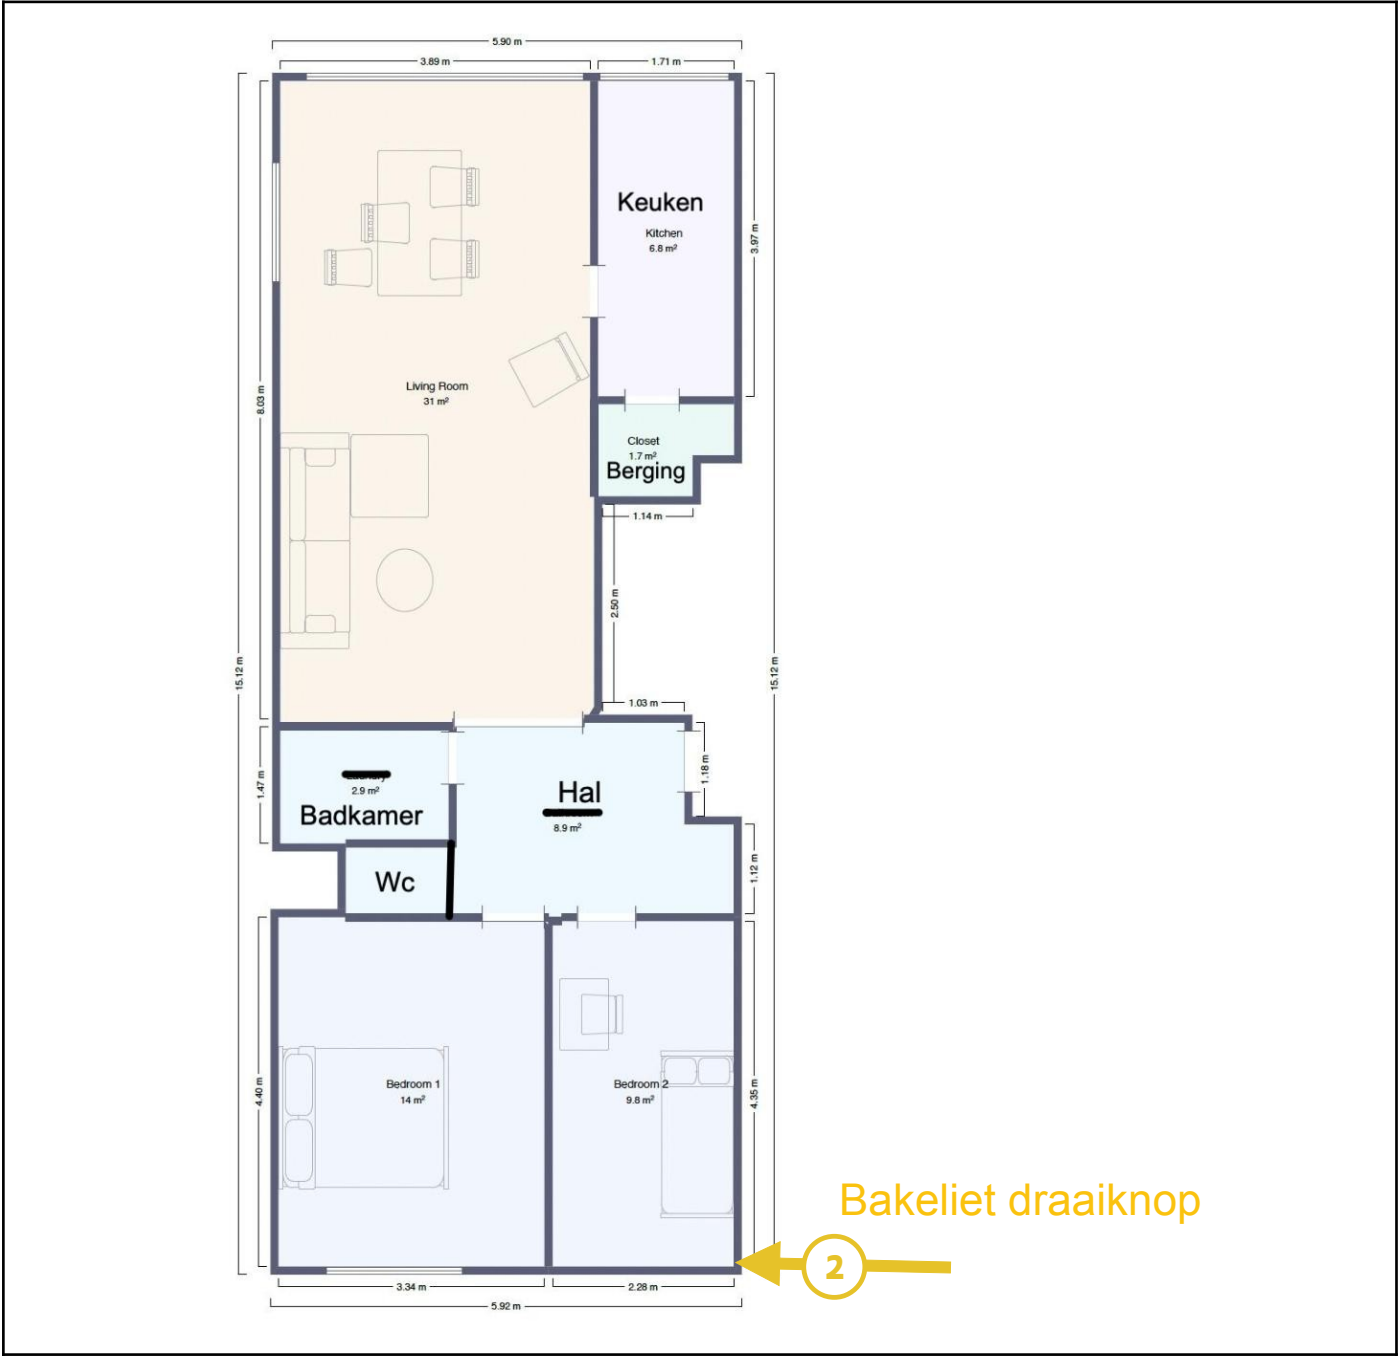
# Plan 1.7: Bakeliet draaiknop

| Beschrijving | Type | Actie |
|---|---|---|
| 2. Bakeliet dop | Asbestmateriaal | Zorgvuldig beheren |

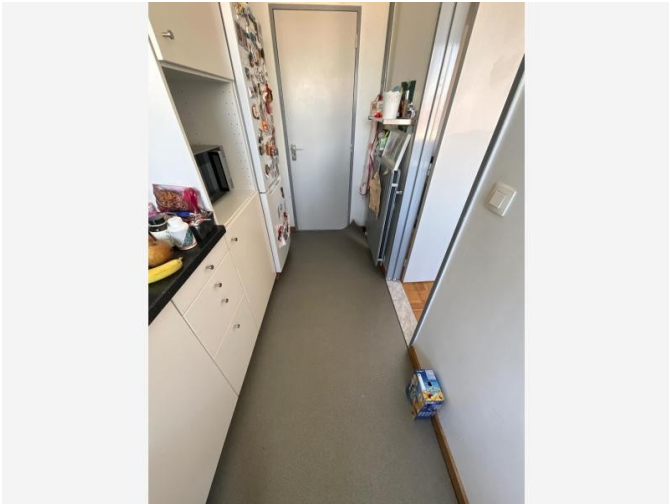
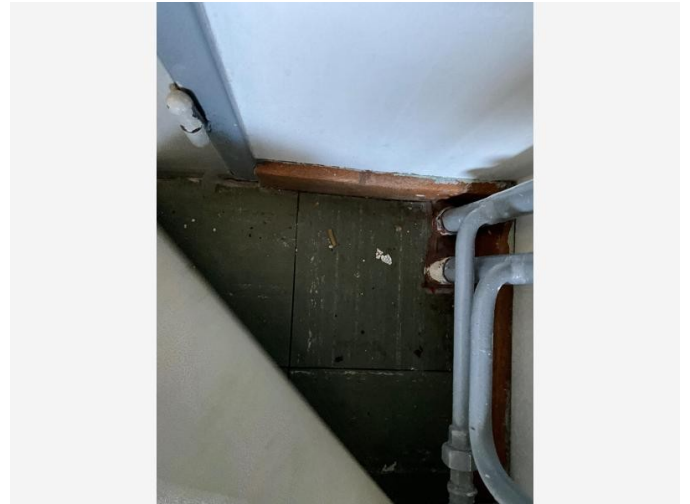
| Eindbeoordeling materiaalrisico | Zeer laag materiaalrisico en/of zeer lage kans op vezelvrijgave |

| Toestand van het materiaal | Licht beschadigd, licht verweerd. Intact calciumsilicaatmateriaal of categorie III 'gebondenheid' |

| Beschrijving | Vloertegel type colovinyl |
| Opmerking | In de keuken en berging ligt een niet verdacht los vinylzeil.<br><br>Hieronder liggen er asbestverdachte colovinyltegels. |

- Zorg voor een veilig beheer. Vermijd het beschadigen van het asbestmateriaal. Controleer de toestand jaarlijks op wijzigingen.
- Verwijder dit asbestmateriaal zo snel mogelijk. Volg de toestand goed op.

- Hermetische zone (erkend asbestverwijderaar)  
Voor het verwijderen van asbesthoudende tegels en lijmlagen is vanaf 1 februari 2023 de techniek van de hermetisch afgesloten zone. Zo laat de Inspectie Toezicht Welzijn op het Werk weten. Deze verwijderingsmethode mag enkel uitgevoerd worden door een erkend asbest verwijderaar.

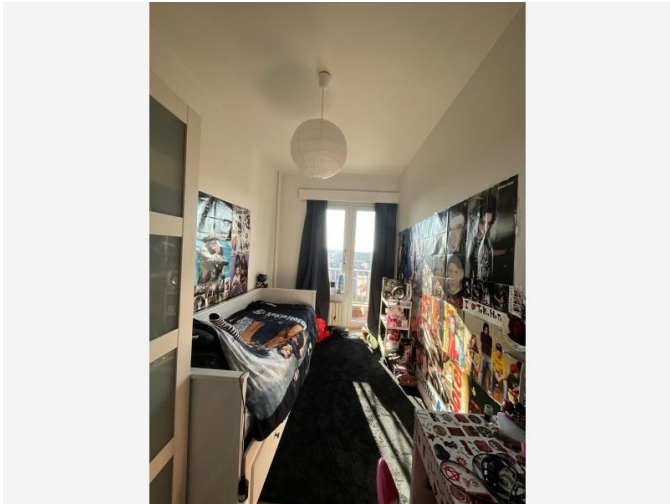
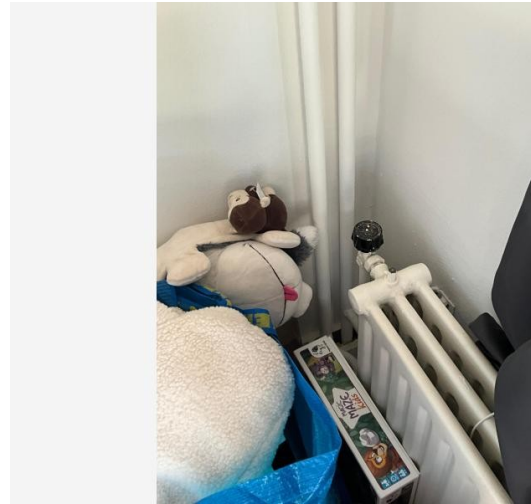
| Eindbeoordeling materiaalarisico | Laag materiaalarisico en/of verlaagde kans op vezelvrijgave |

| Asbestsoort (vezeltype) | Crocidoliet aanwezig |
| Toestand van het materiaal | Onbeschadigd, niet verweerd |

| Beschrijving | Bakeliet dop |
| Opmerking | <p>In de kleinste slaapkamer is er nog een verwarming met een bakeliet draaiknop.</p> <p>In de andere kamers zijn er geen bakeliet draaiknoppen.</p> |

- Zorg voor een veilig beheer. Vermijd het beschadigen van het asbestmateriaal. Controleer de toestand jaarlijks op wijzigingen.

- Eenvoudige handelingen: mag via doe-het-zelf of door werknemer(s) met opleidingsattest eenvoudige handelingen  
Hecht gebonden toepassing.

U kan dit zelf verwijderen. Loskoppelen, fixeren, verwijderen zonder breuken, dubbel verpakken en afvoeren naar het containerpark.

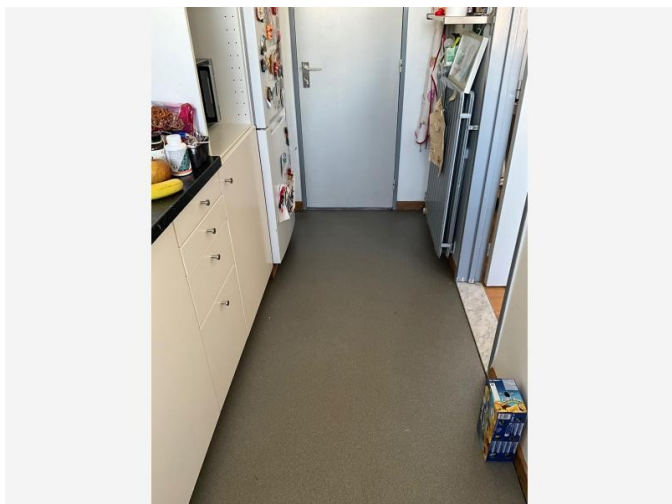
In de keuken + berging is er een vloer aanwezig type colovinyl.

De kans is erg groot dat deze verlijmd is met een asbesthoudende lijm.

Bij verwijdering kan verder destructief onderzoek hierover uitsluitsel geven.

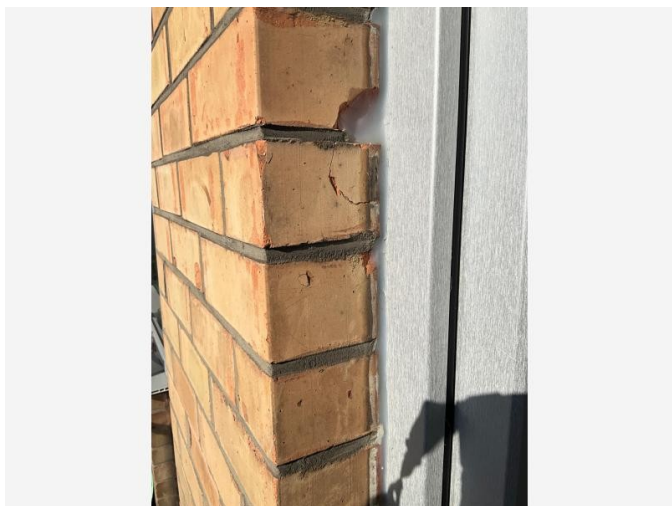
Recente ramen, geen verdachte kitwerken/ mastiek zichtbaar.

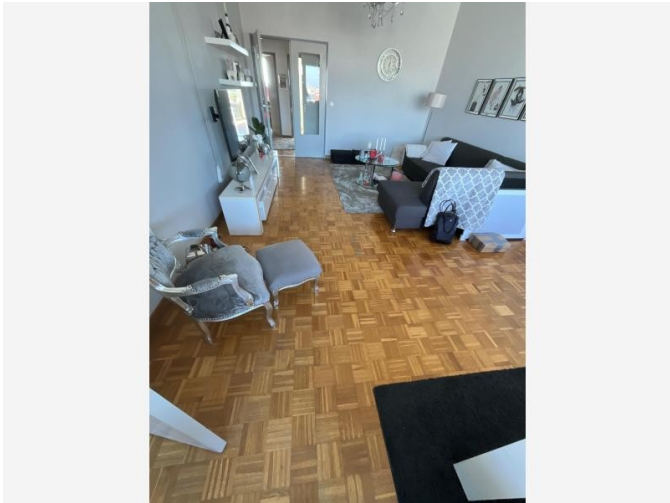
Oude tegels/ vloeren kunnen mogelijk verlijmd zijn met asbesthoudende materialen.

Er kunnen onderliggend nog oude vloeren aanwezig zijn.

In het gebouw hebben we al op verschillende plaatsen zwarte tegellijm/ colovinyl aangetroffen.

Bij verwijdering is verder destructief onderzoek nodig om hierover uitsluitsel te geven.

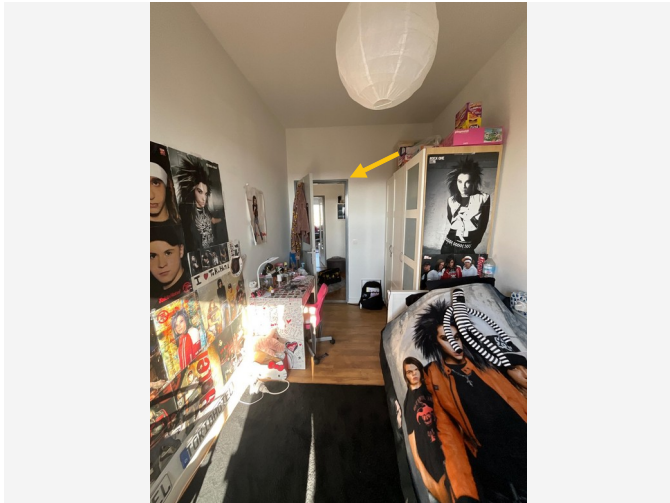
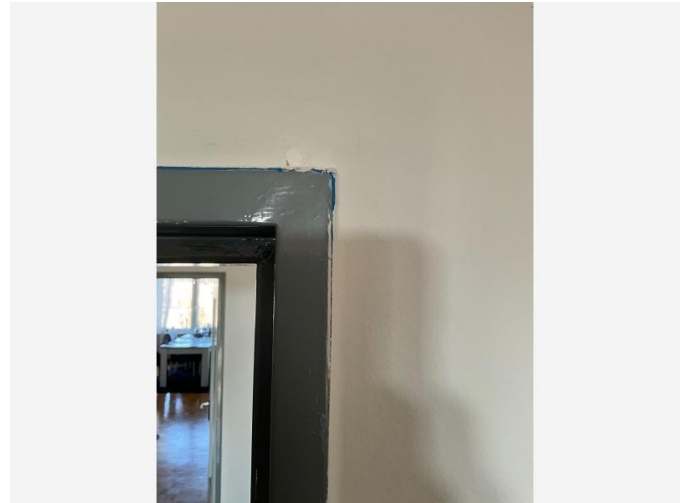
## Fiche 6: Pleisterwerk wanden

Geen asbest

| # | Type | Referentie | Resultaat |
|---|---|---|---|
| 6.1 | Mengmonster | Mmo1 | Geen asbest |

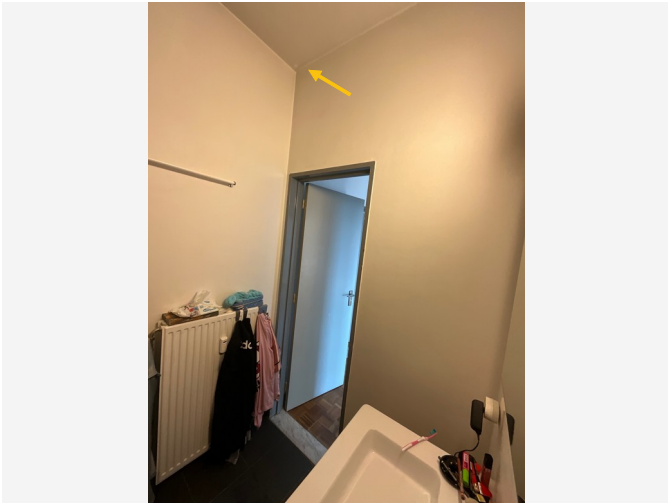
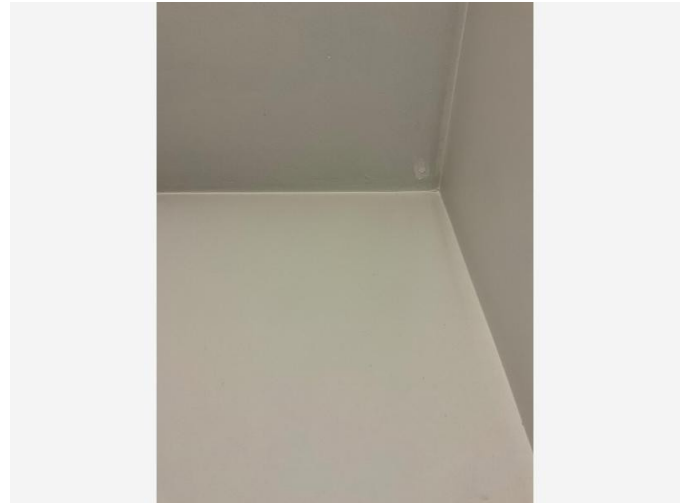
## Fiche 7: Pleisterwerk plafond

Geen asbest

| # | Type | Referentie | Resultaat |
|---|---|---|---|
| 7.1 | Mengmonster | Mmo2 | Geen asbest |
