# Asbestinventarisatetest

Charlotta Finckstraat 34, 2660 Antwerpen

Attestnummer : 20250708-000083.000

Uitgegeven op : 08.07.2025

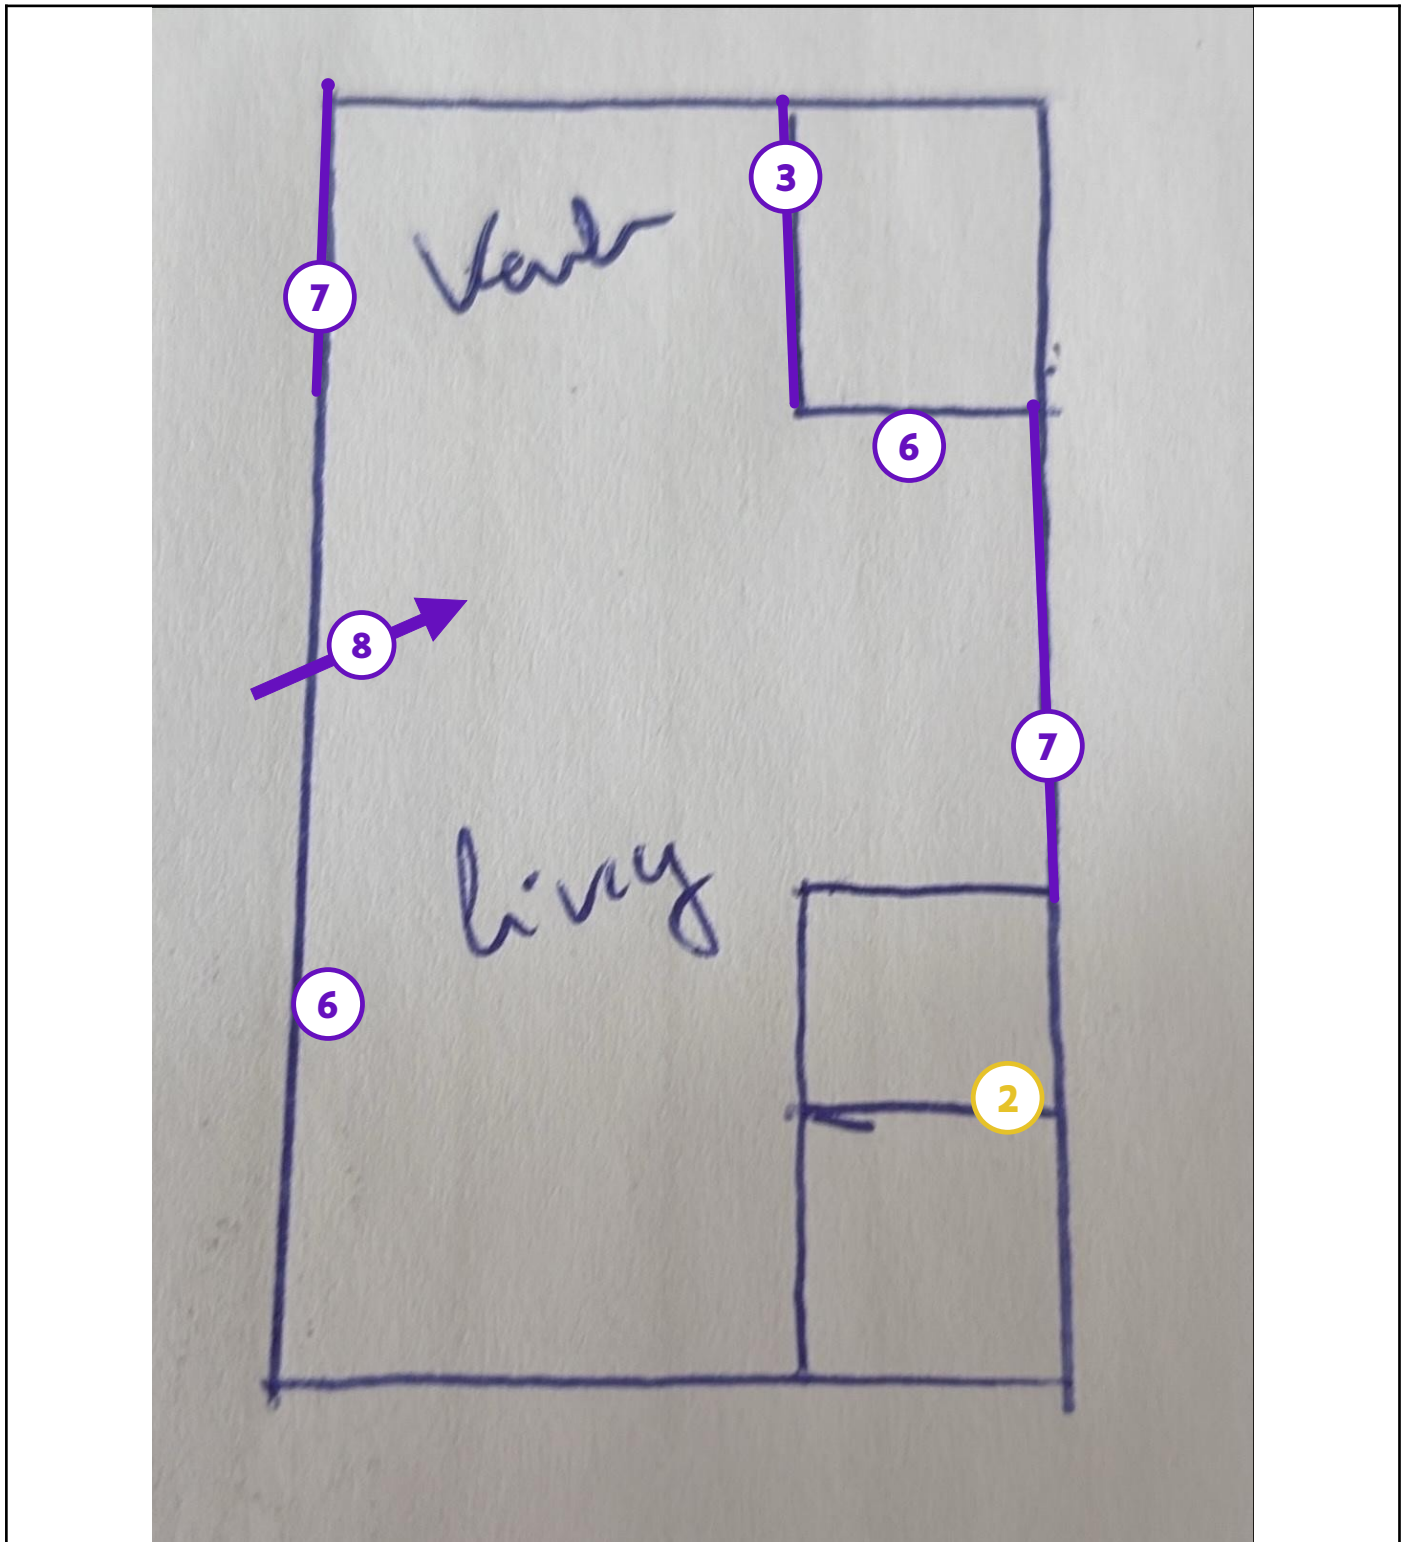
## Plan 1.1: Gelijkvloers plan

| Beschrijving | Type | Actie |
|---|---|---|
| 2. Bakeliet schakelaars | Asbestmateriaal | Zorgvuldig beheren |

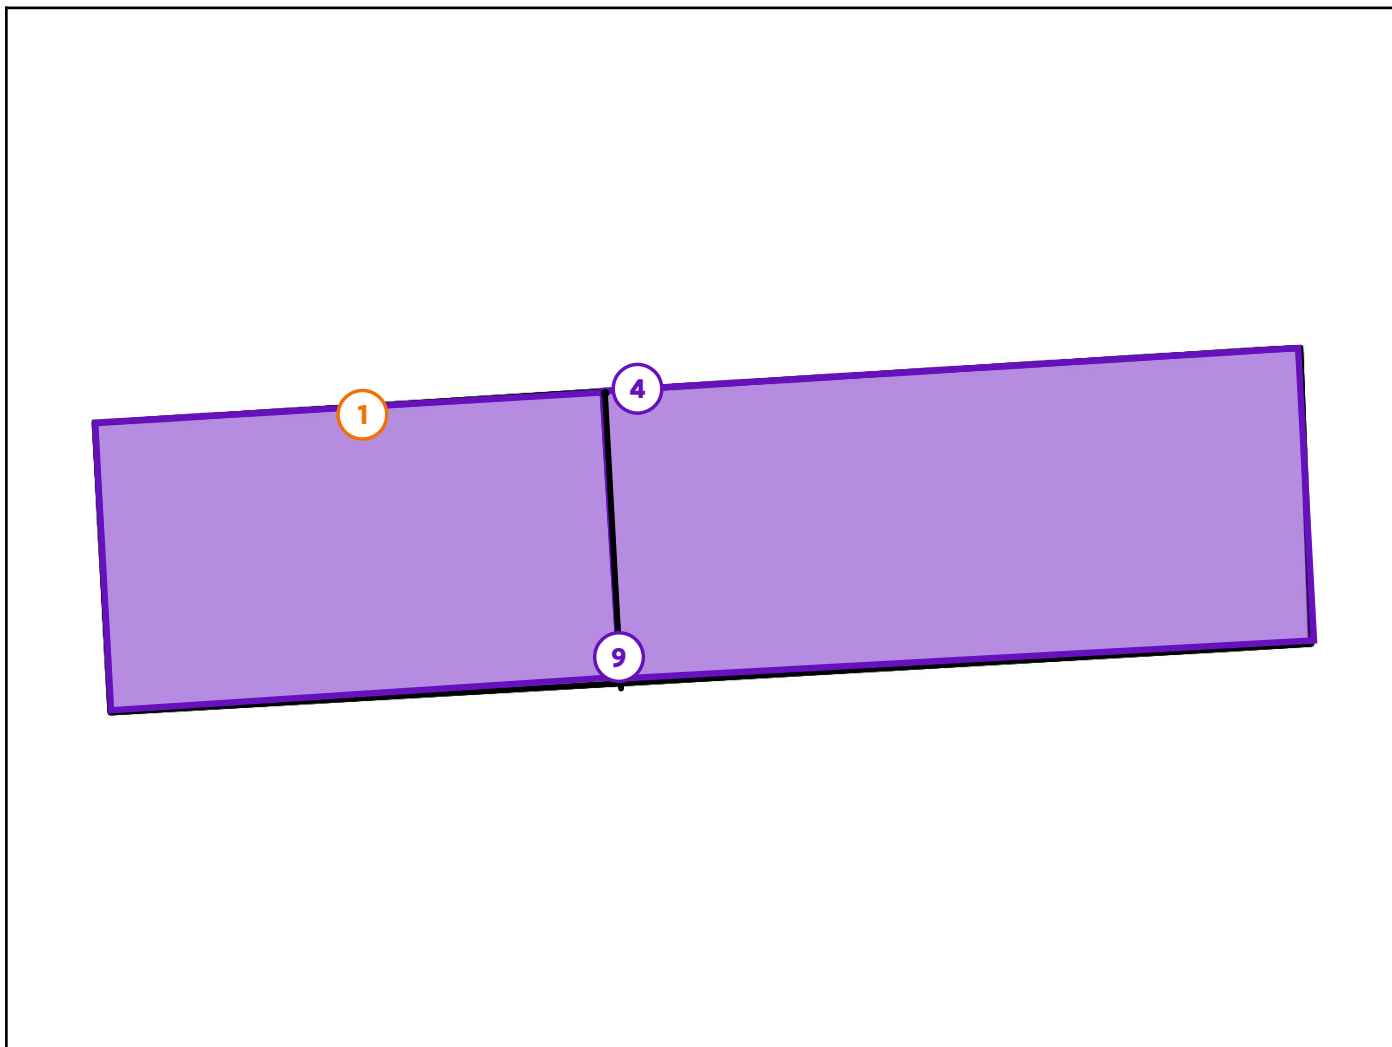
## Plan 1.4: Dak plan

| Beschrijving | Type | Actie |
|---|---|---|
| 1. Rookgaskanaal in asbest cement | Asbestmateriaal | Verwijderen |

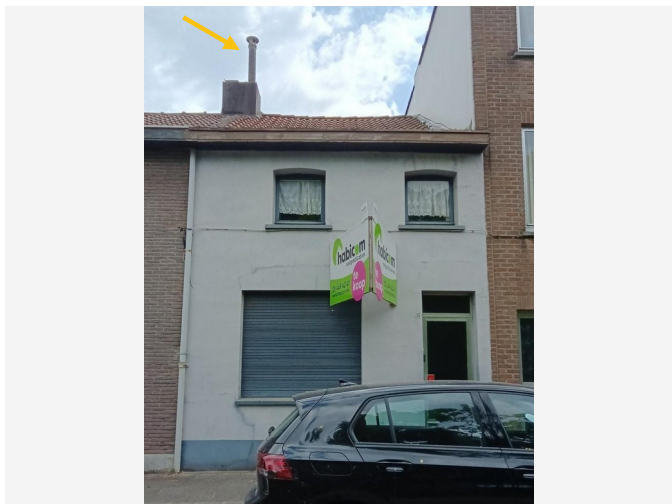
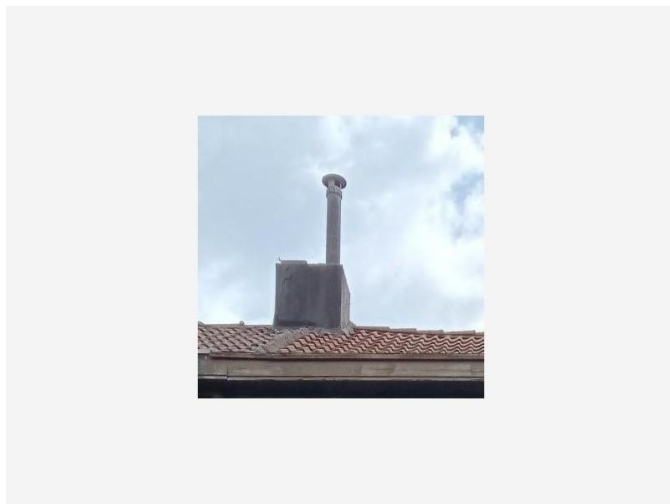
Het asbestmateriaal valt onder de mijlpaal van 2034.

Dit type buis bevat meestal asbest.

| Eindbeoordeling materiaalisico | Laag materiaalisico en/of verlaagde kans op vezelvrijgave |

| Asbestsoort (vezeltype) | Crocidoliet aanwezig |
| Toestand van het materiaal | Licht beschadigd, licht verweerd. Intact calciumsilicaatmateriaal of categorie III 'gebondenheid' |

| Beschrijving | Rookgaskanaal in asbest cement |

Verwijderen

- Zorg voor een veilig beheer. Vermijd het beschadigen van het asbestmateriaal. Controleer de toestand jaarlijks op wijzigingen.
- Voer bijkomende staalname(s) uit.

- Eenvoudige handelingen: enkel door erkend asbestverwijderaar  
Er werd geen staal genomen van het materiaal, dit met kans op breuk - schade.

Vermoedelijk loopt de buis door in een kanaal in de gemetste schouw, dit vereist specifieke bijkomende maatregelen en voldoende expertise om deze buis correct te verwijderen zonder de buis stuk te maken. Bij het verwijderen kan stof voorkomen.

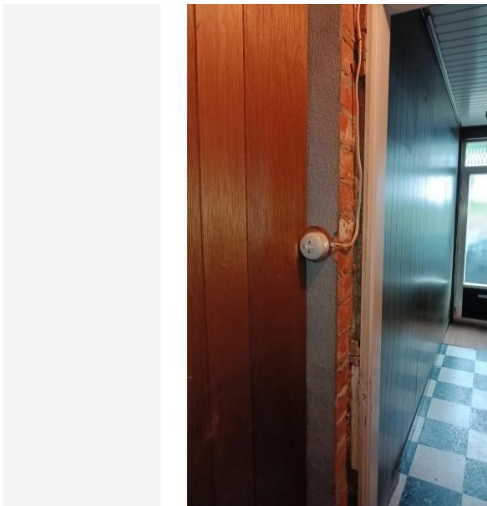
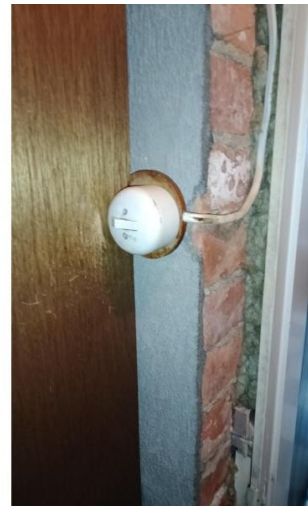
Het asbestmateriaal valt onder de mijlpaal van 2040.

| Eindbeoordeling materiaalrisico | Laag materiaalrisico en/of verlaagde kans op vezelvrijgave |

| Asbestsoort (vezeltype) | Crocidoliet aanwezig |
| Toestand van het materiaal | Onbeschadigd, niet verweerd |

| Beschrijving | Bakeliet schakelaars |

Zorgvuldig beheren

- Zorg voor een veilig beheer. Vermijd het beschadigen van het asbestmateriaal. Controleer de toestand jaarlijks op wijzigingen.
- Voer bijkomende staalname(s) uit.

- Eenvoudige handelingen: mag via doe-het-zelf of door werknemer(s) met opleidingsattest eenvoudige handelingen  
Raadpleeg de actuele wetgeving op de website van OVAM. Onder strikte voorwaarden kan het eventueel toegestaan zijn om deze toepassing zelf te verwijderen. Bij twijfel wordt echter sterk aangeraden om een erkende asbestverwijderaar te raadplegen. Zorg er bovendien voor dat u zich goed informeert via de websites van OVAM en andere officiële bronnen over de vereiste persoonlijke beschermingsmaatregelen en de richtlijnen voor het veilig verwijderen van asbest.

Houd er rekening mee dat deze toepassingen vaak onder spanning staan. Het is daarom aan te raden om ook een elektricien te raadplegen, aangezien het werken aan of verwijderen van deze toepassingen specifieke technische kennis vereist.

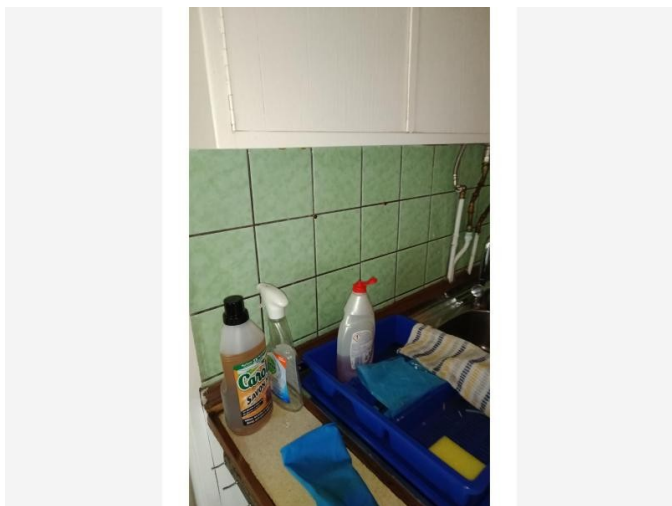
Tegels met zwarte tegellijm aan de achterkant kunnen mogelijk asbest bevatten. Het is niet mogelijk om een niet-destructief monster te nemen.

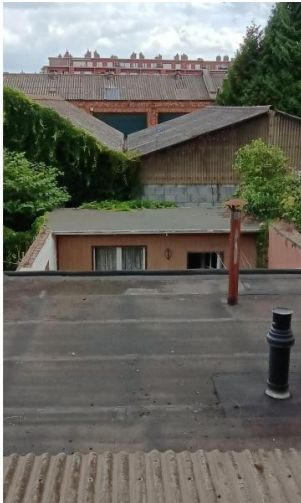
De bovenste laag van de roofing is recent vernieuwd, maar het is mogelijk dat zich onder deze toplaag een oudere roofinglaag bevindt die asbesthoudend materiaal bevat

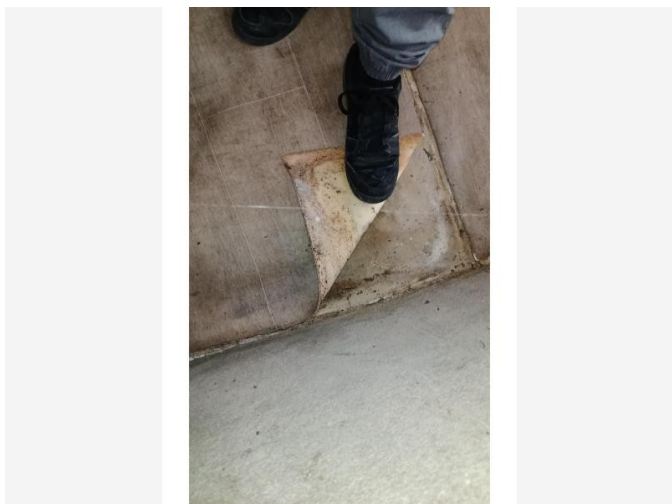
Tijdens de inspectie van het vloerzeil heb ik, op basis van mijn ervaring, kunnen vaststellen dat het vloerzeil niet asbesthoudend of asbestverdacht is.

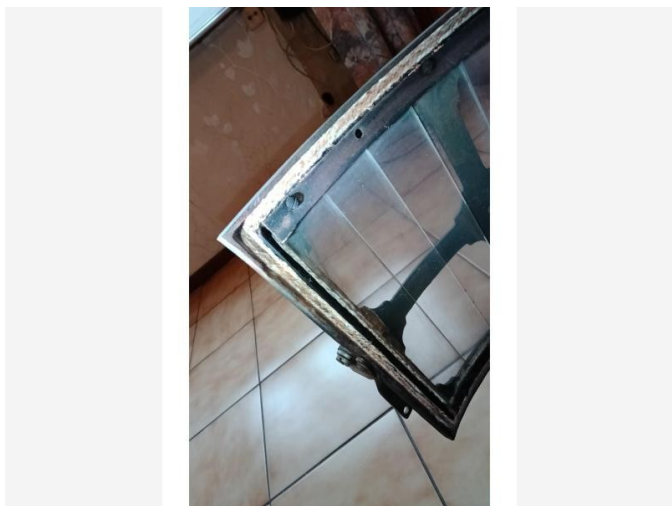
De glanzende kachelkoorden worden niet als asbestverdacht beschouwd

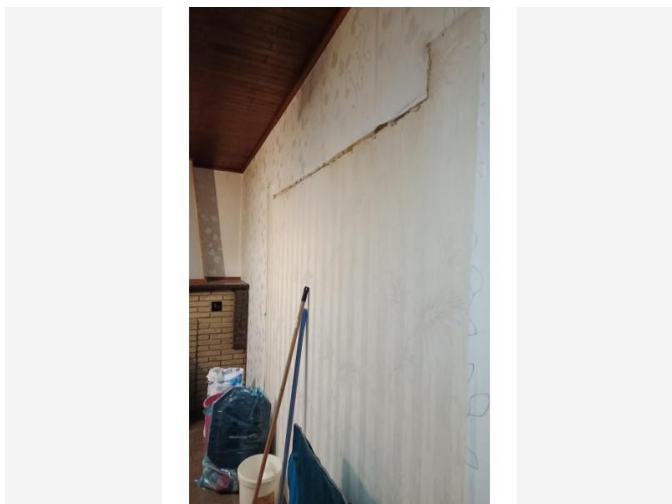
Er werden voorzetwanden (valse muren) aangebracht. Als deskundige kan ik geen uitspraak doen over eventuele asbestverdachte toepassingen die aanwezig zijn of verborgen zitten achter de voorzetwanden. Bij renovaties, sloop of verbouwingen is het aan te raden een destructieve asbestinventaris op te stellen voor deze ruimtes.

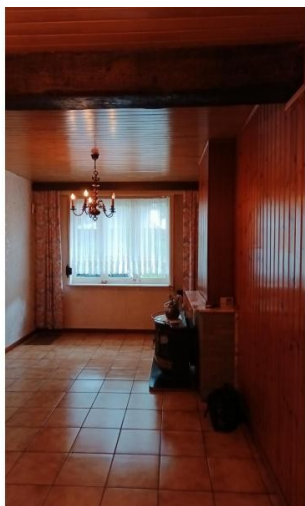
De plafonds zijn gemaakt van niet-asbestverdachte materialen (bijvoorbeeld laminaat, gyproc, ...), deze toepassingen zijn niet asbestverdacht. We hebben echter niet kunnen vaststellen of er mogelijk asbestverdachte of asbesthoudende materialen achter deze toepassingen aanwezig zijn. Bij renovatie of sloop is het aangeraden om een destructief onderzoek te laten uitvoeren van deze toepassingen.

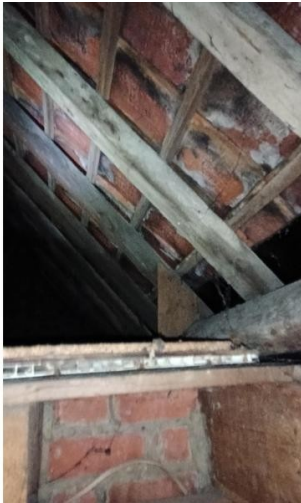
Tijdens de inspectie van dit gebouw hebben we vastgesteld dat er geen onderdak aanwezig is in de dakstructuur.

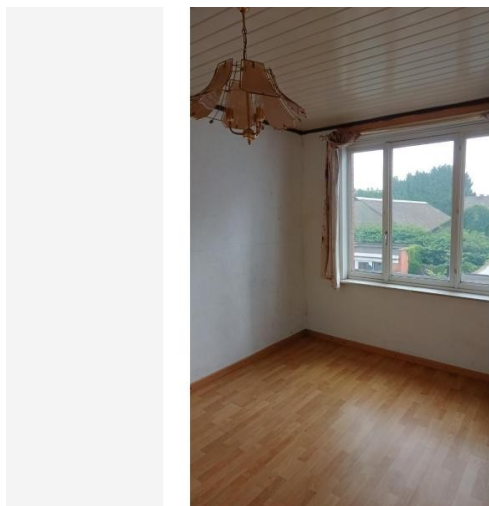
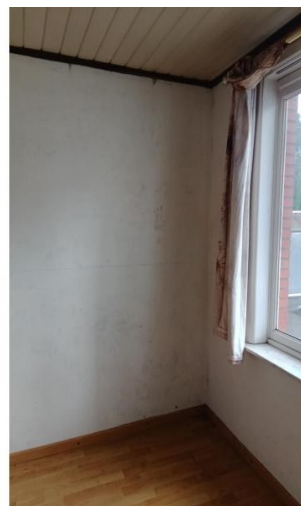
## Fiche 10: Pleisterwerk muren

Geen asbest

| # | Type | Referentie | Resultaat |
|---|---|---|---|
| 10.1 | Mengmonster | 25981-1 | Geen asbest |

| Opmerking | Deze oppervlakte, volumes en gewichten zijn niet gemeten, maar geschat op basis van een benadering van het aanwezig pleisterwerk in alle muren ( de opgegeven hoeveelheden mogen niet gebruikt worden als maatstaf van heffing).Pleisterwerk werd enkel aangetroffen op de eerste verdieping. |
