# Asbestinventarisatetest

Buizegemlei 88/1, 2650 Edegem

Attestnummer : 20241028-000451.000

Uitgegeven op : 28.10.2024

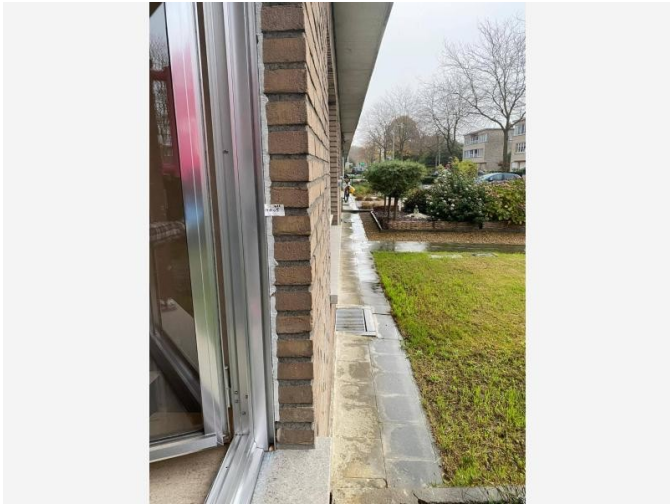
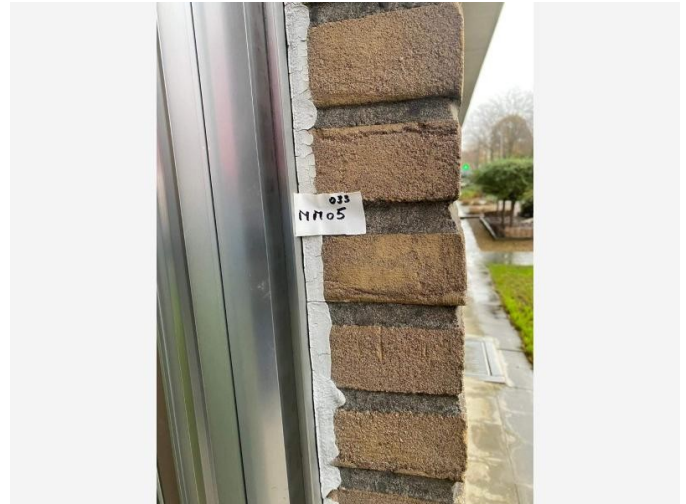
Het asbestmateriaal valt onder de mijlpaal van 2040.

| Eindbeoordeling materiaalisico | Verhoogd materiaalisico en/of verhoogde kans op vezelvrijgave |

| Gebondenheid | Categorie 1: hechtgebonden in oorsprong |
| Asbestsoort (vezeltype) | Alleen chrysotiel |
| Asbestconcentratie | Laag (< 50%) |
| Afschermingsgraad van het gehele materiaal | Geheel of deels vrij aan de buitenlucht |
| Toestand van het materiaal | Matig beschadigd, matig verweerd |

| # | Type | Referentie | Resultaat |
|---|---|---|---|
| 1.1 | Puntmonster | MM 05 Kit buitenkant | Chrysotiel |

| Beschrijving | Kit buitenkant ramen |

- Zorg voor een veilig beheer. Vermijd het beschadigen van het asbestmateriaal. Controleer de toestand jaarlijks op wijzigingen.
- Zorg voor een veilig beheer en verwijder dit asbestmateriaal wanneer het bij werken eenvoudig bereikbaar wordt. Controleer de toestand jaarlijks op wijzigingen.

- Eenvoudige handelingen: mag via doe-het-zelf of door werknemer(s) met opleidingsattest eenvoudige handelingen  
Indien de ramen ooit worden vervangen dient de kit zorgvuldig te worden verwijderd.

De aangestelde professional met opleidingsattest eenvoudige handelingen zal hier zelf de nodige voorzorgsmaatregelen voor treffen.

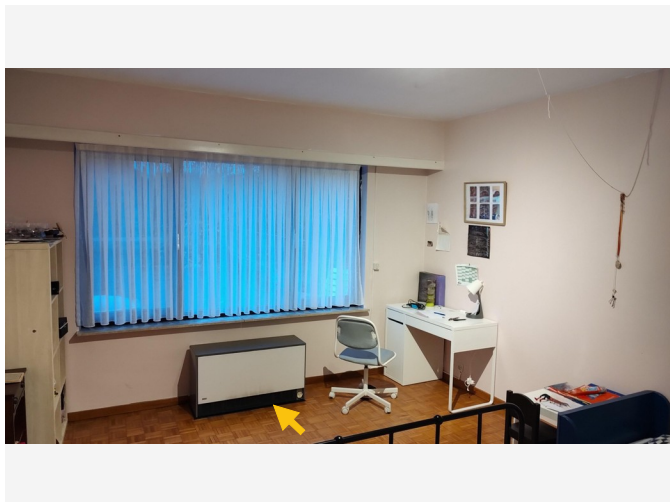
Vrije foto

De oude ACEC accumulatoren kunnen mogelijk asbesthoudend zijn. Indien ze ooit vervangen worden, moeten deze door een professionele firma via eenvoudige handelingen worden verwijderd.

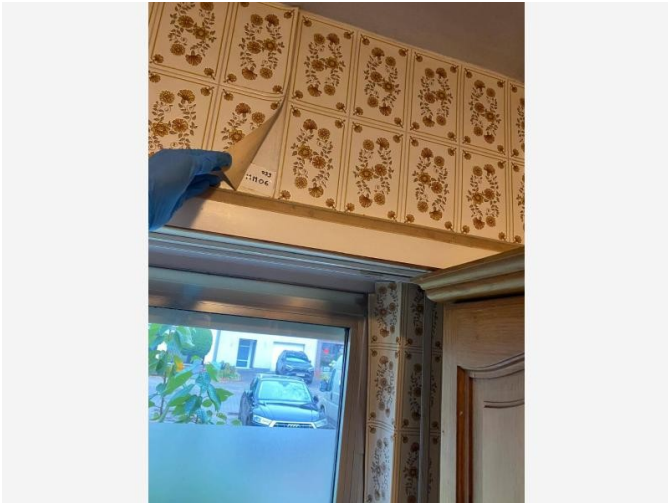
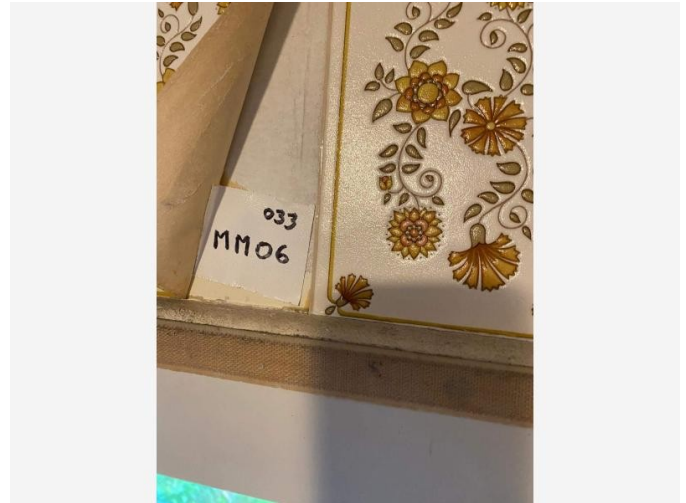
## Fiche 7: Plaat plafondafwerking keuken

Geen asbest

| # | Type | Referentie | Resultaat |
|---|---|---|---|
| 7.1 | Puntmonster | MM 06 Plaat plafondafwerking keuken | Geen asbest |

| Opmerking | <p>Dit materiaal vonden we op verschillende plaatsen in de woning terug. Veelal boven de raamopeningen.</p> <p>Gewicht en aantal stuks bij benadering.</p> |

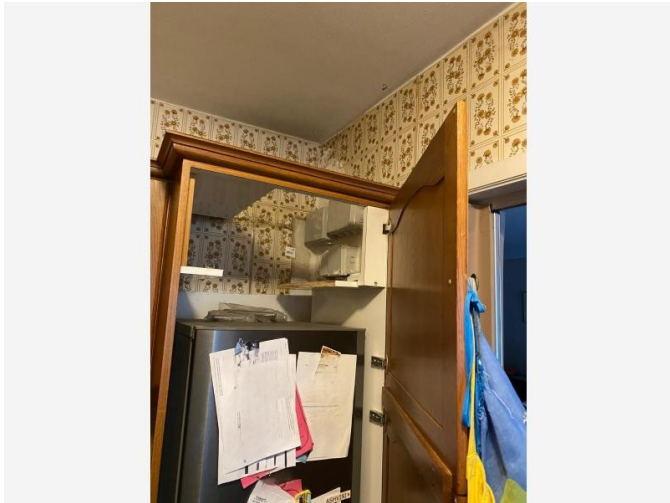
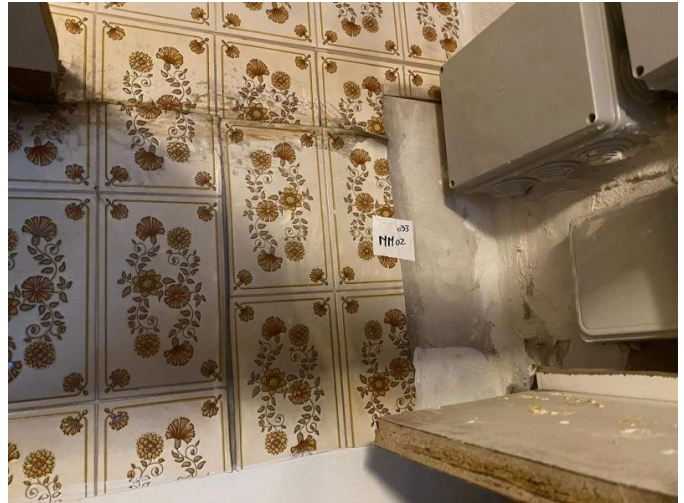
## Fiche 8: Pleisterwerk muur

Geen asbest

| # | Type | Referentie | Resultaat |
|---|---|---|---|
| 8.1 | Mengmonster | MM 02 Pleisterwerk muur | Geen asbest |

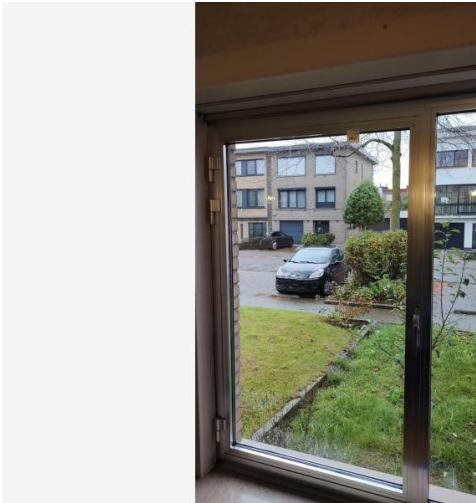
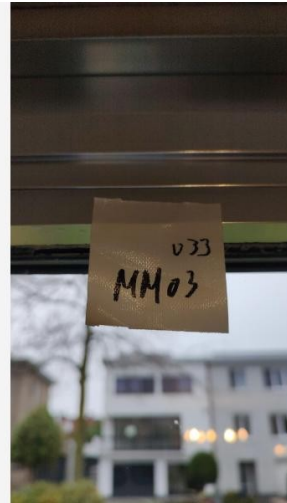
## Fiche 9: Kit aluminium ramen

Geen asbest

| # | Type | Referentie | Resultaat |
|---|---|---|---|
| 9.1 | Puntmonster | MM 03 kit ramen | Geen asbest |

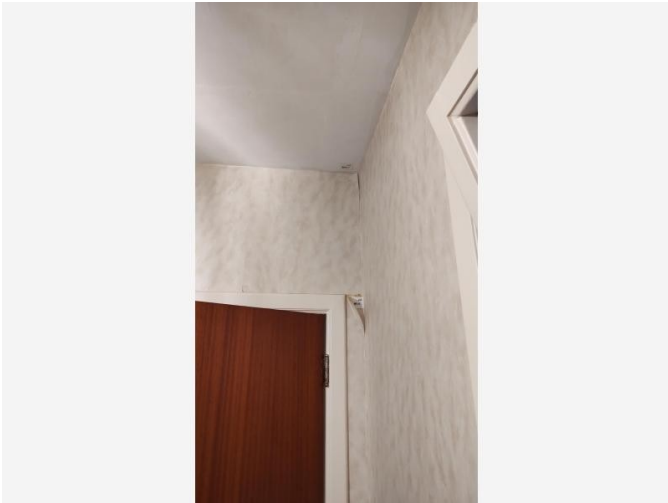
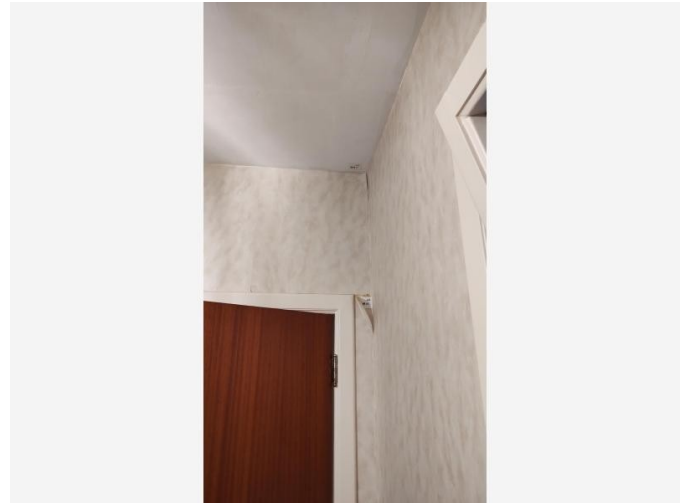
## Fiche 10: Pleisterwerk plafond

Geen asbest

| # | Type | Referentie | Resultaat |
|---|---|---|---|
| 10.1 | Mengmonster | MM 01 Pleisterwerk plafond | Geen asbest |

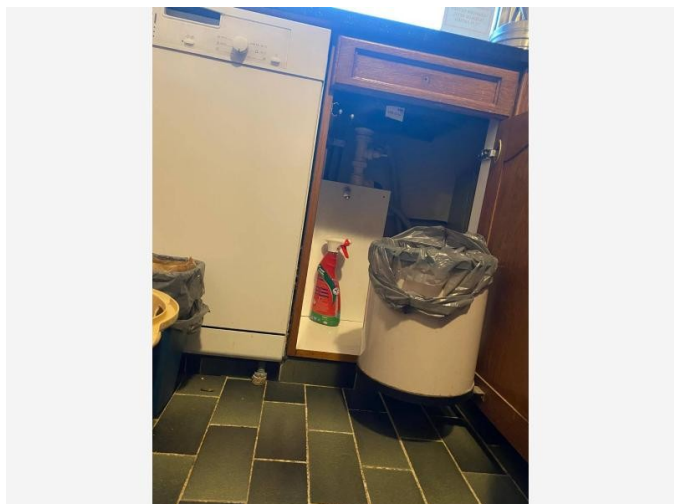
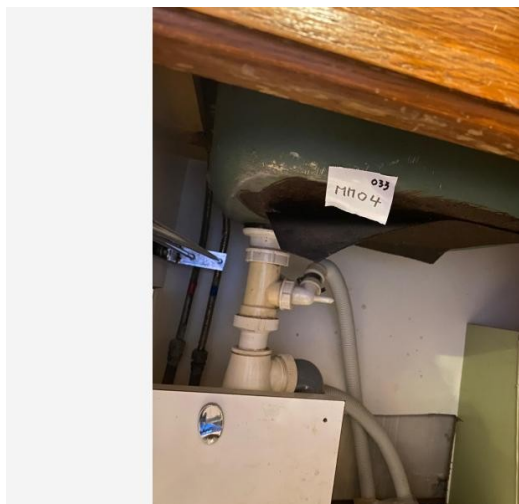
## Fiche 11: Dreunplaatje pompbak keuken

Geen asbest

| # | Type | Referentie | Resultaat |
|---|---|---|---|
| 11.1 | Puntmonster | MM 04 Dreunplaatje keuken | Geen asbest |
