# Asbestinventarisatetest

Onafhankelijkheidsstraat 142, 2650 Edegem

Attestnummer : 20250316-000130.000

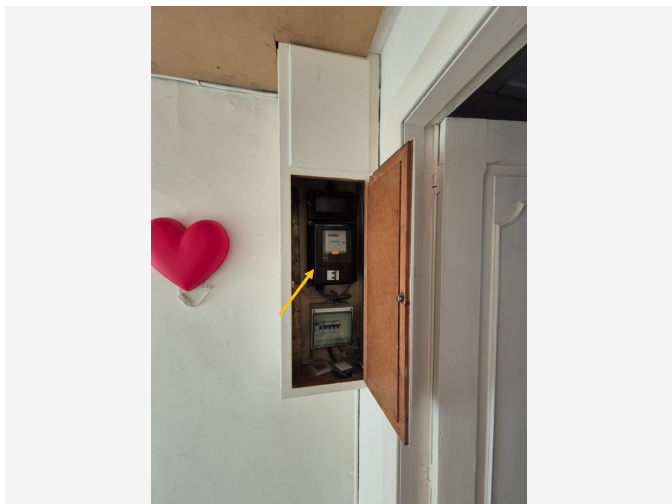
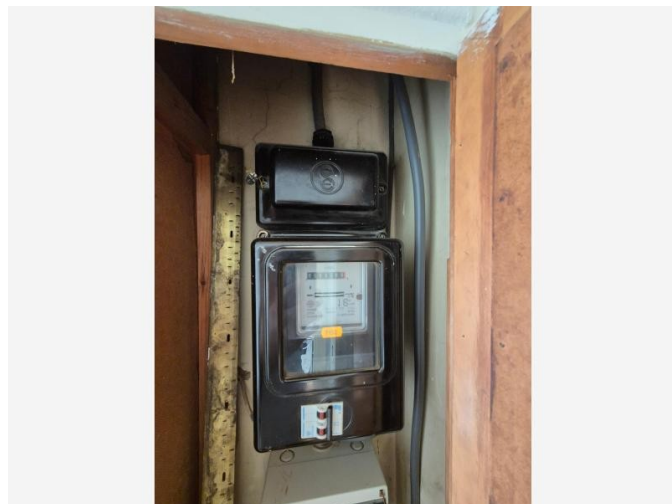
Het asbestmateriaal valt onder de mijlpaal van 2040.

| Eindbeoordeling materiaalrisico | Laag materiaalrisico en/of verlaagde kans op vezelvrijgave |

| Asbestsoort (vezeltype) | Crocidoliet aanwezig |
| Toestand van het materiaal | Onbeschadigd, niet verweerd |

| Beschrijving | Bakeliet zekeringskast |

- Zorg voor een veilig beheer. Vermijd het beschadigen van het asbestmateriaal. Controleer de toestand jaarlijks op wijzigingen.

- Eenvoudige handelingen: mag via doe-het-zelf of door werknemer(s) met opleidingsattest eenvoudige handelingen  
bakeliet kan altijd asbest bevatten. deze armaturen kan men best voorzichtig losschroeven en dubbel verpakt afvoeren

De meterkast behoort toe tot de nutsmaatschappij en deze dient te zorgen voor verwijdering bij vernieuwing .

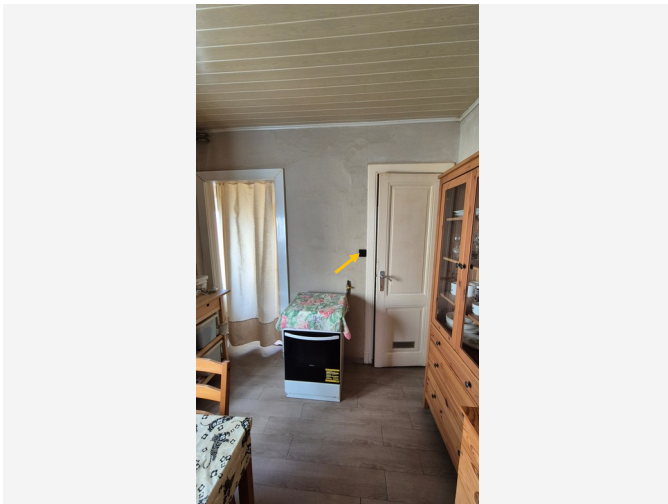
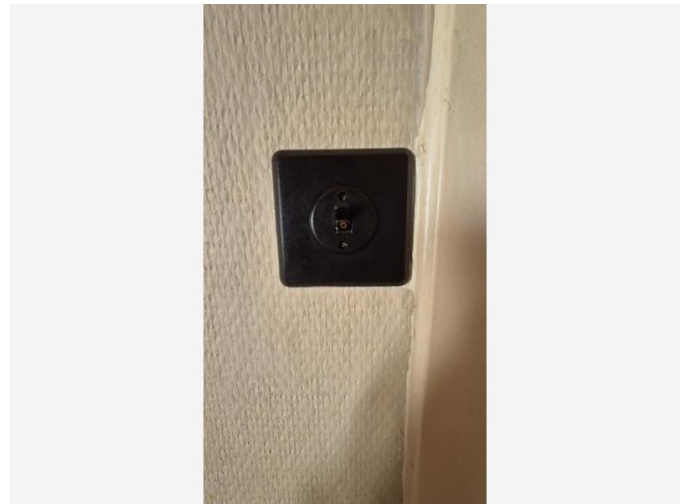
Het asbestmateriaal valt onder de mijlpaal van 2040.

| Eindbeoordeling materiaalisico | Laag materiaalisico en/of verlaagde kans op vezelvrijgave |

| Asbestsoort (vezeltype) | Crocidoliet aanwezig |
| Toestand van het materiaal | Onbeschadigd, niet verweerd |

| Beschrijving | Bakeliet schakelaar(s) hoeveelheden |

- Zorg voor een veilig beheer. Vermijd het beschadigen van het asbestmateriaal. Controleer de toestand jaarlijks op wijzigingen.
- Voer bijkomende staalname(s) uit.

- Eenvoudige handelingen: mag via doe-het-zelf of door werknemer(s) met opleidingsattest eenvoudige handelingen  
Raadpleeg de actuele wetgeving op de website van OVAM. Onder strikte voorwaarden kan het eventueel toegestaan zijn om deze toepassing zelf te verwijderen. Bij twijfel wordt echter sterk aangeraden om een erkende asbestverwijderaar te raadplegen. Zorg er bovendien voor dat u zich goed informeert via de websites van OVAM en andere officiële bronnen over de vereiste persoonlijke beschermingsmaatregelen en de richtlijnen voor het veilig verwijderen van asbest.

Houd er rekening mee dat deze toepassingen vaak onder spanning staan. Het is daarom aan te raden om ook een elektricien te raadplegen, aangezien het werken aan of verwijderen van deze toepassingen specifieke technische kennis vereist.

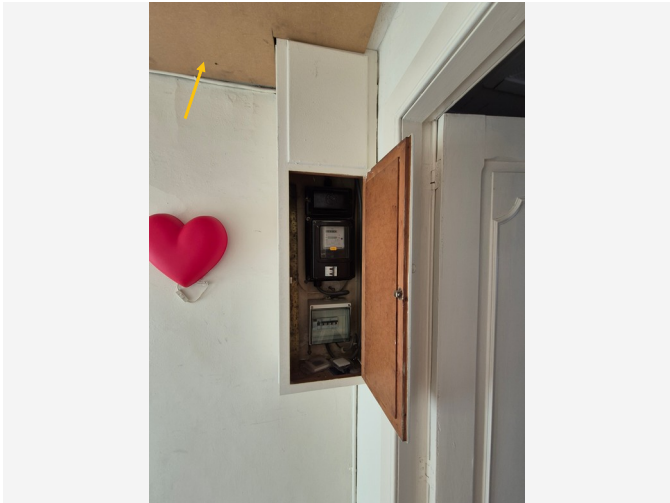
Situeringsfoto

**Reden:** Slotvaste toegangspoort, -deur of -luik

**Uitleg van de asbestdeskundige:** vastgeschroefd zolderluik

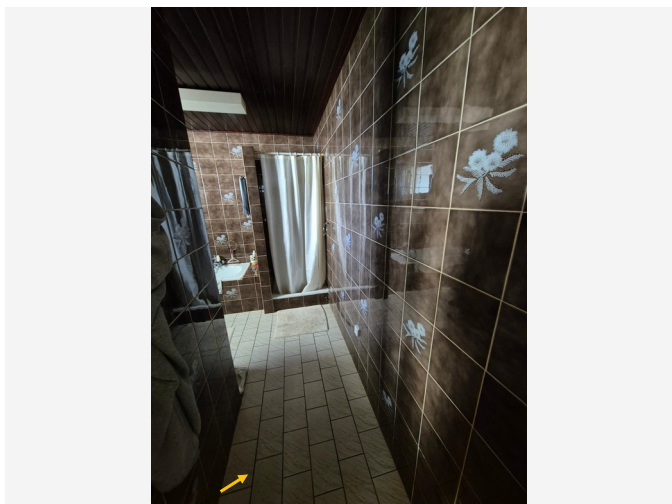
In het inspectieprotocol is een monsternamen van tegellijm verplicht om dit te identificeren als niet-asbesthoudend. Er waren geen facturen ter beschikking die bevestigen dat de tegels na 2001 waren geplaatst. Er waren geen bestaande beschadigingen aan de wandtegels om de lijm voldoende te kunnen inspecteren. Om dit af te toetsen is het aangewezen om bij eventuele renovatiewerken aan de tegels verder onderzoek/staalname te laten uitvoeren ter controle.

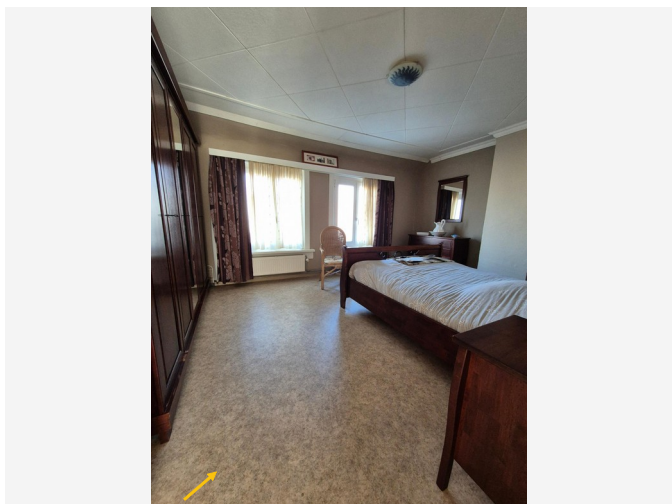
Geen asbesthoudende novilon vloerbekleding, bovenop houten vloer

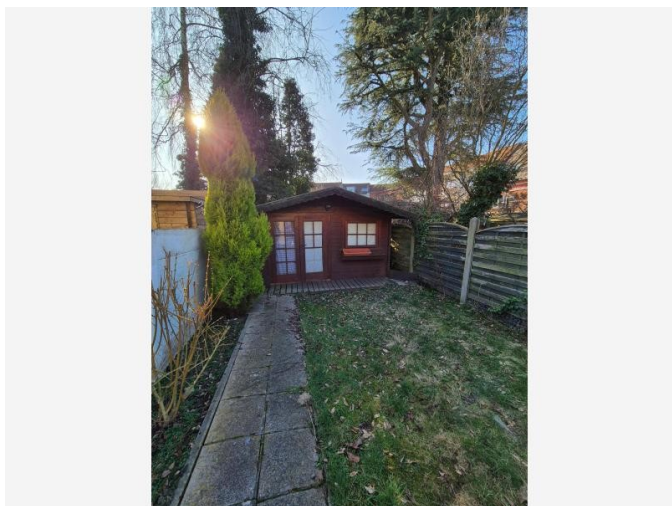
geen zichtbare asbestverdachte/houdende materialen vastgesteld.

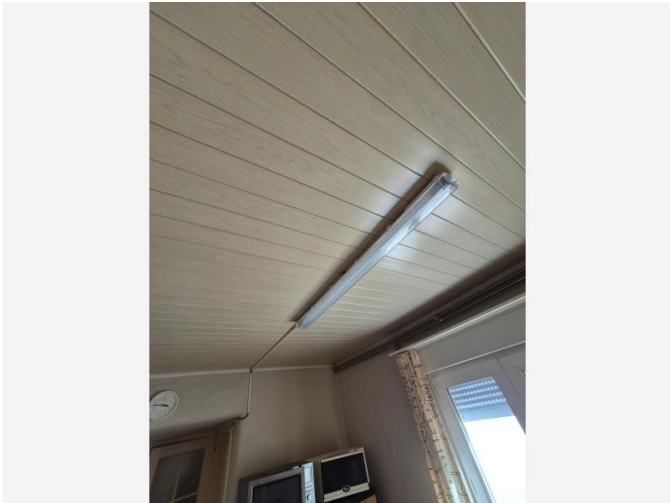
PVC/HOUT bevat nooit asbest. deskundige kan geen uitspraak doen over onderliggende materialen

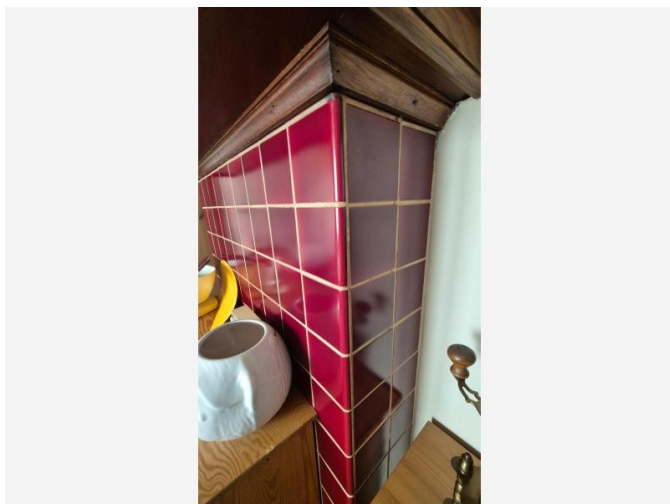
In het inspectieprotocol is een monsternamen van tegellijm verplicht om dit te identificeren als niet-asbesthoudend. Er waren geen facturen ter beschikking die bevestigen dat de tegels na 2001 waren geplaatst. Er waren geen bestaande beschadigingen aan de wandtegels om de lijm voldoende te kunnen inspecteren. Om dit af te toetsen is het aangewezen om bij eventuele renovatiewerken aan de tegels verder onderzoek/staalname te laten uitvoeren ter controle.

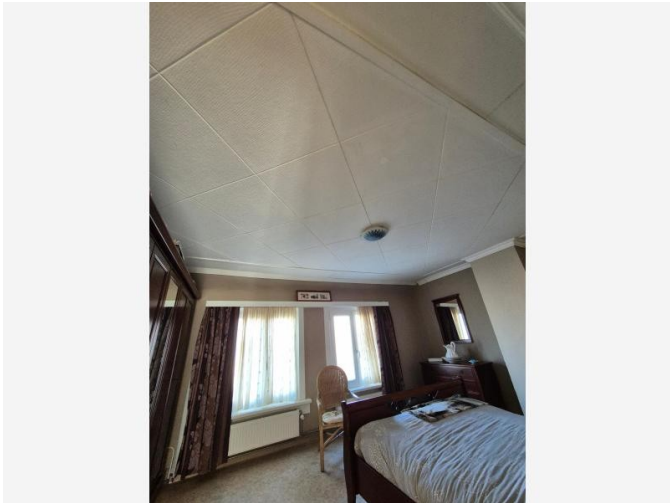
Niet-asbesthoudende plafondtegels. Er kan geen uitspraak gedaan worden over de achterliggende materialen.

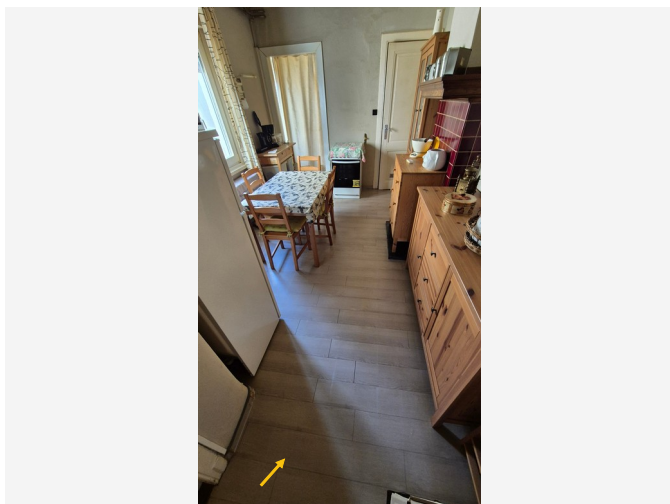
Laminaat bevat geen asbest, maar deskundige kan geen uitspraak doen over de onderliggende lagen.

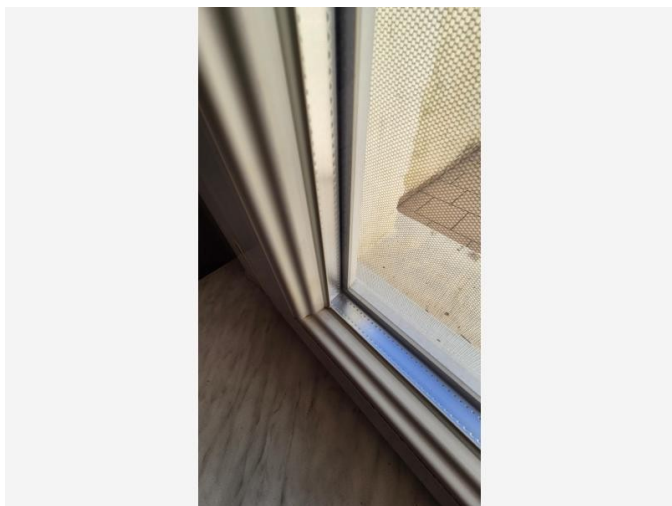
ramen zijn van een recent bouwjaar. kit soepel en/of met rubbers bouwjaar

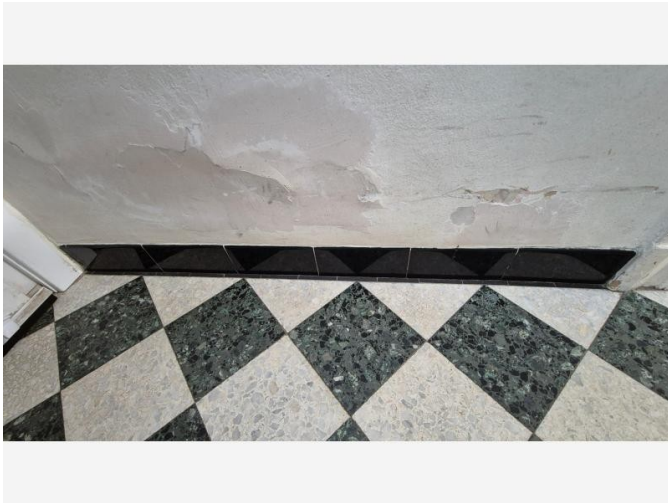
Tegelplinten zijn in tact, deskundige kan geen uitspraak doen over de lijm (mogelijks asbesthoudend) onderliggend.

Wenst u uitsluitel? Dan is destructief onderzoek nodig.

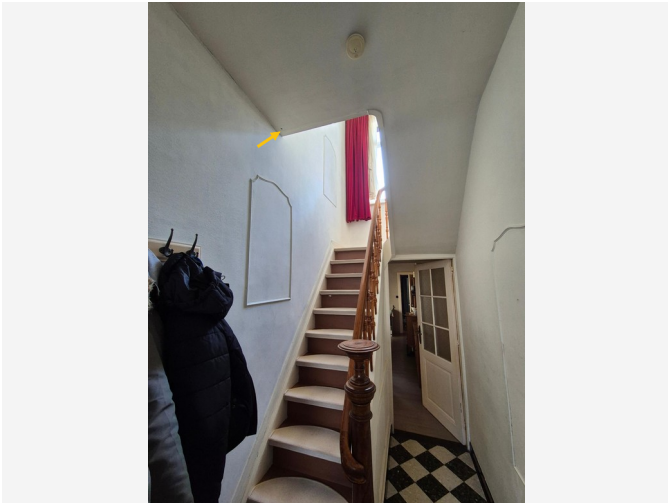
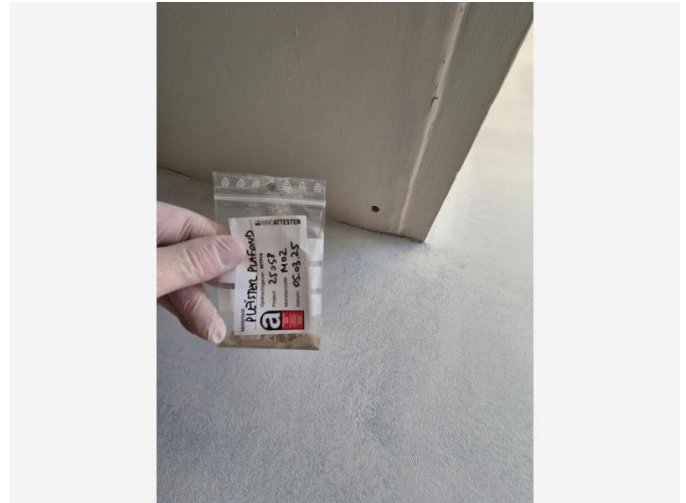
## Fiche 13: Pleisterwerk plafonds

Geen asbest

| # | Type | Referentie | Resultaat |
|---|---|---|---|
| 13.1 | Mengmonster | M02 | Geen asbest |

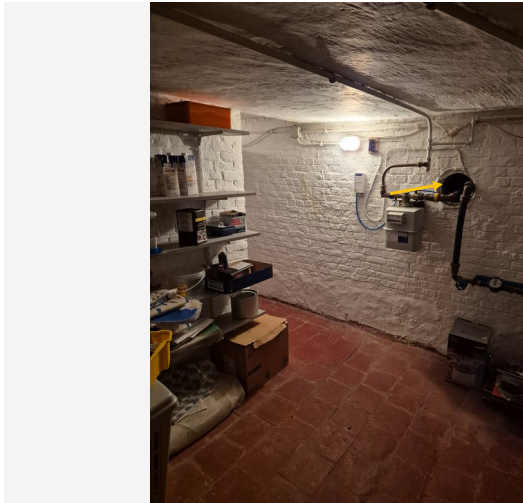
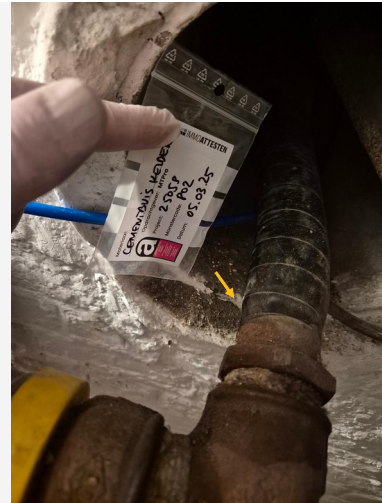
## Fiche 14: Cementbuis kelder

Geen asbest

| # | Type | Referentie | Resultaat |
|---|---|---|---|
| 14.1 | Puntmonster | P01 | Geen asbest |

| Opmerking | Lengte is een schatting, einde buis niet zichtbaar, vermoedelijk loopt deze door tot aan de voorkant woning |

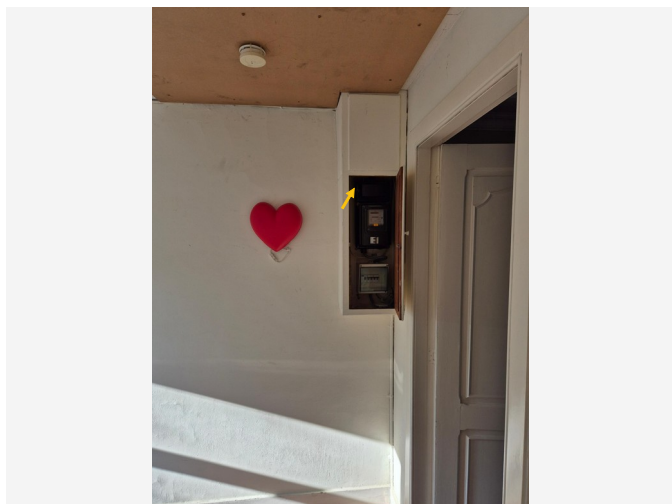
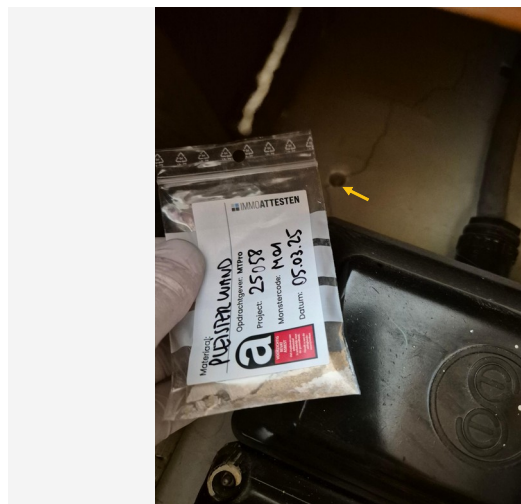
Geen asbest

| # | Type | Referentie | Resultaat |
|---|---|---|---|
| 15.1 | Mengmonster | M01 | Geen asbest |
