# Asbestinventarisatetest

Dieseghemlei 22D, 2640 Mortsel

Attestnummer : 20250717-000147.000

Uitgegeven op : 17.07.2025

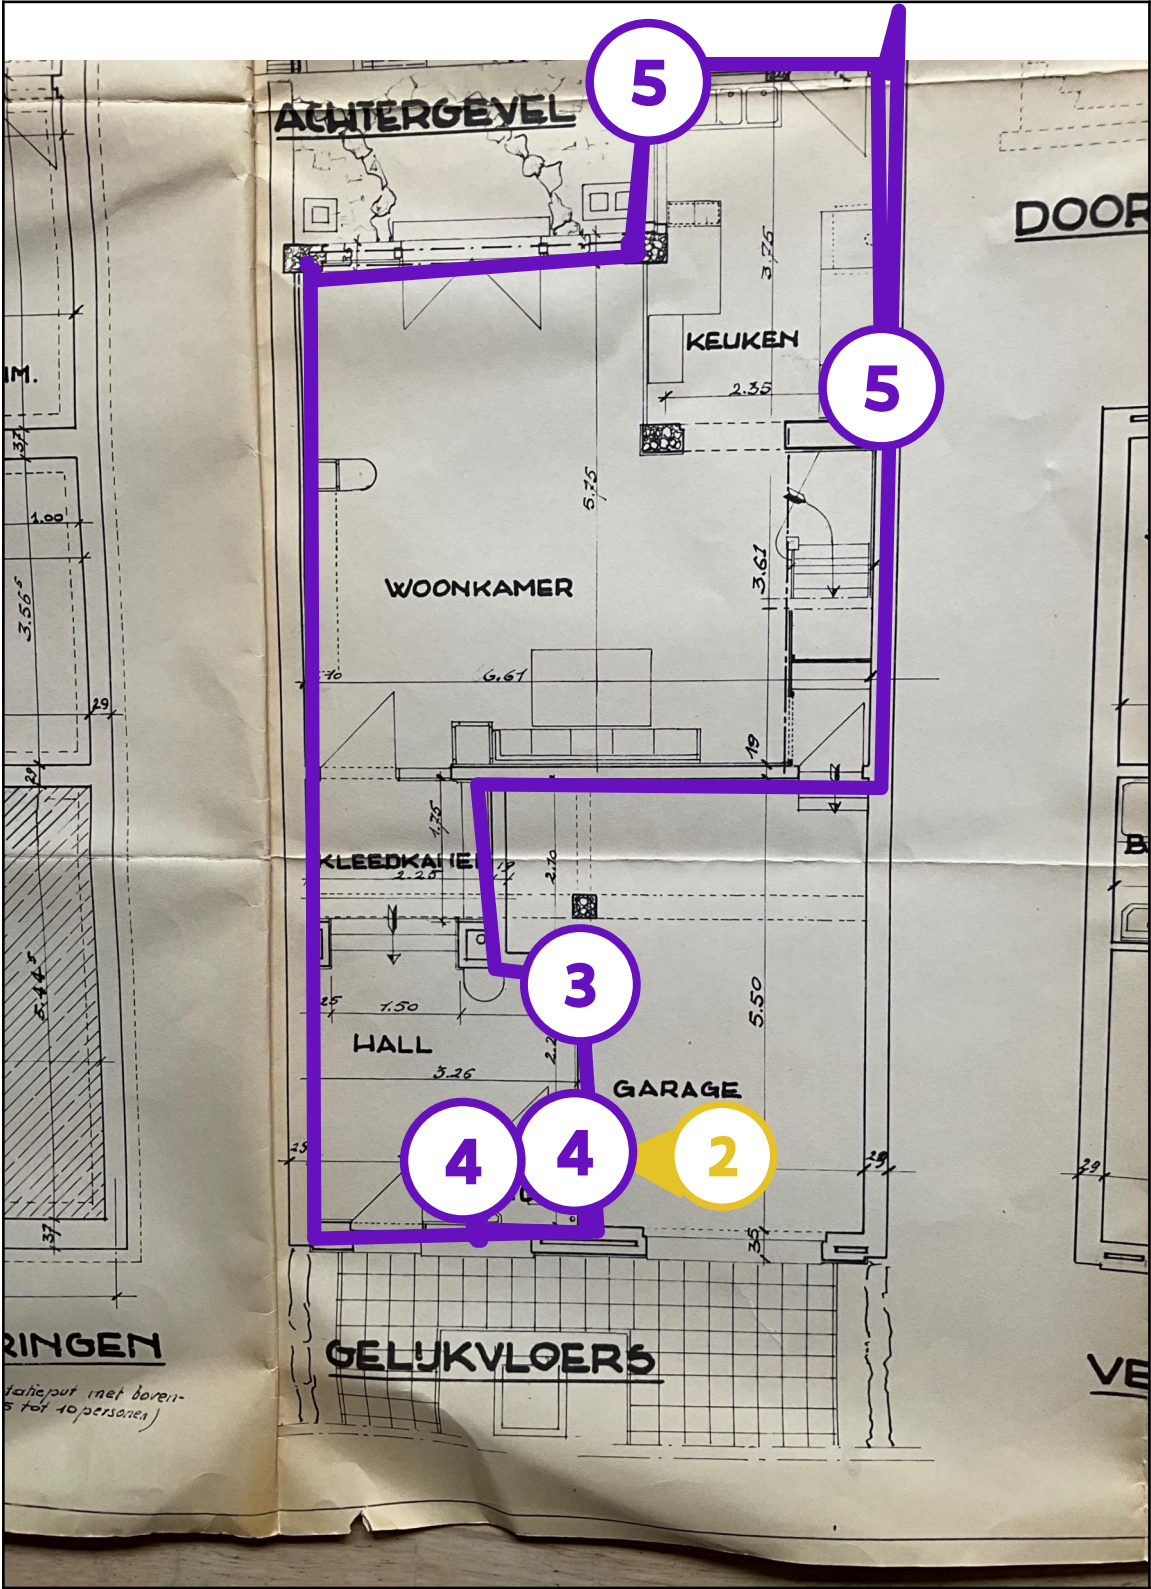
Plan 1.2: Gelijkvloers

| 2. Bakeliet | Asbestmateriaal | Zorgvuldig beheren |
| 3. Nieuwe pleister muren | Advies | - |
| 4. Tegellijm | Advies | - |
| 5. Nieuwe tegels | Advies | - |

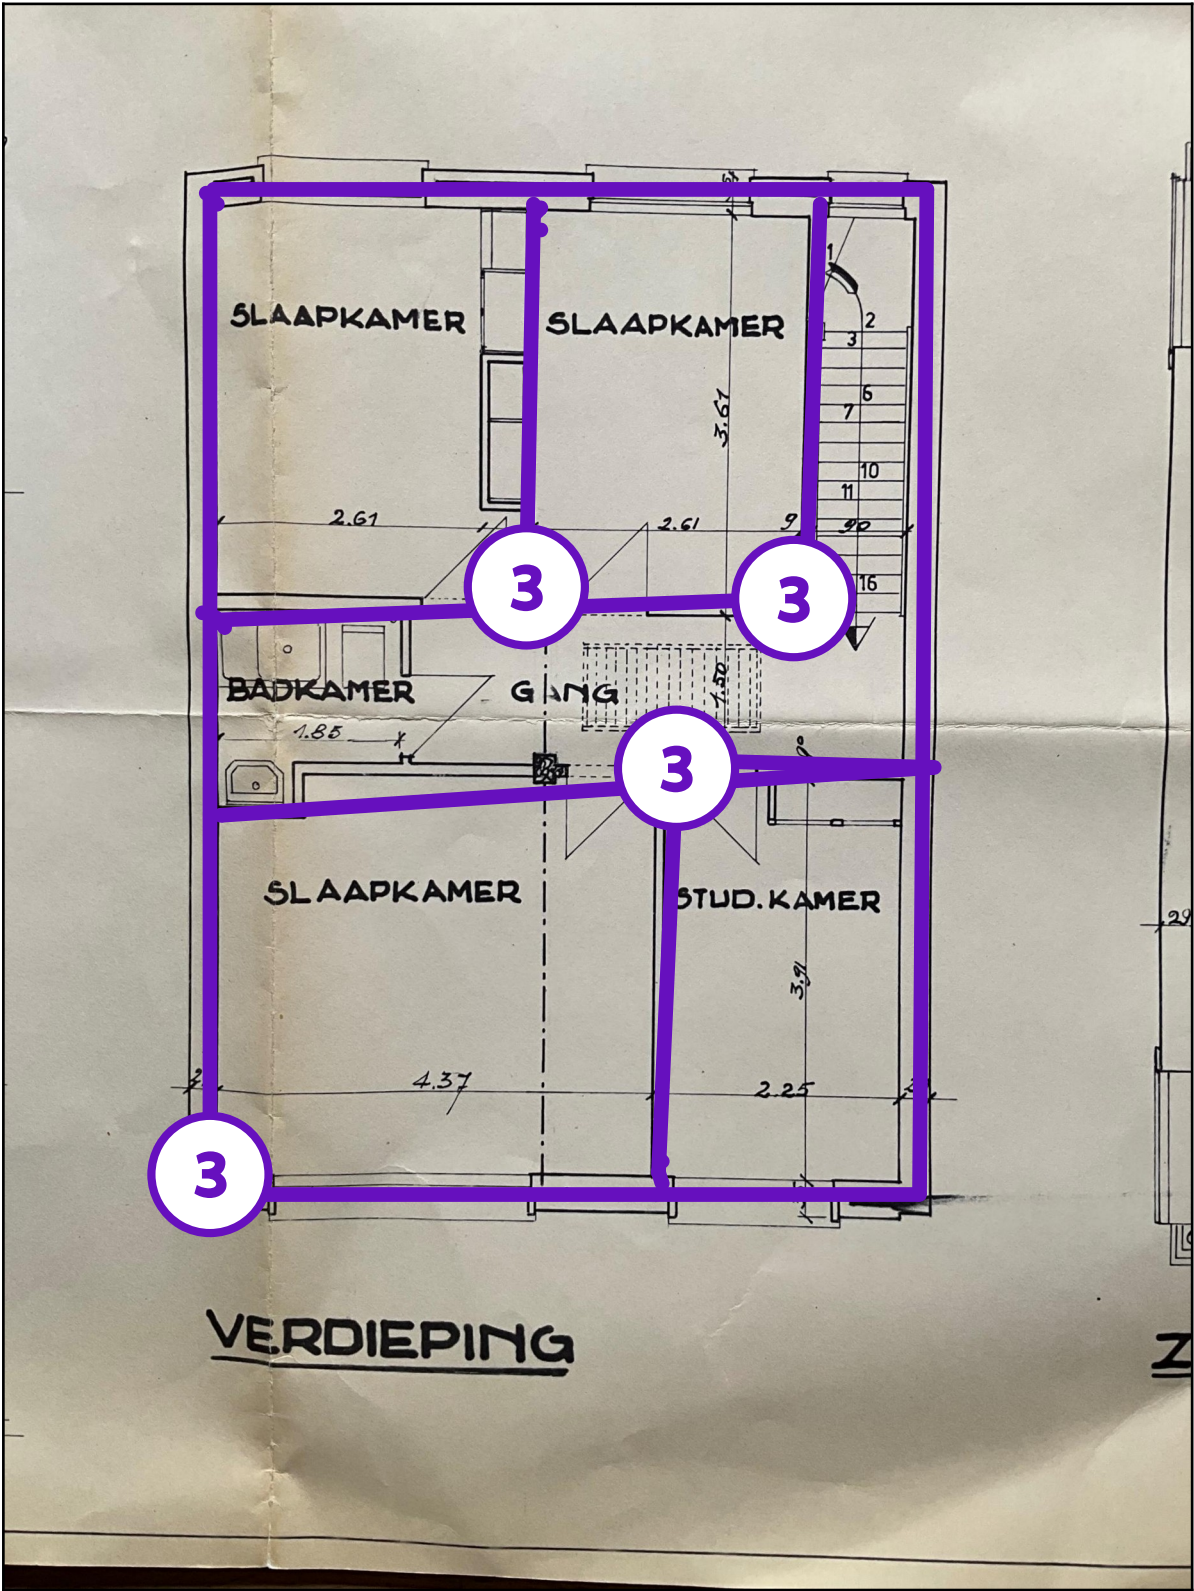
Plan 1.3: 1e verdieping

| 3. Nieuwe pleister muren | Advies | - |

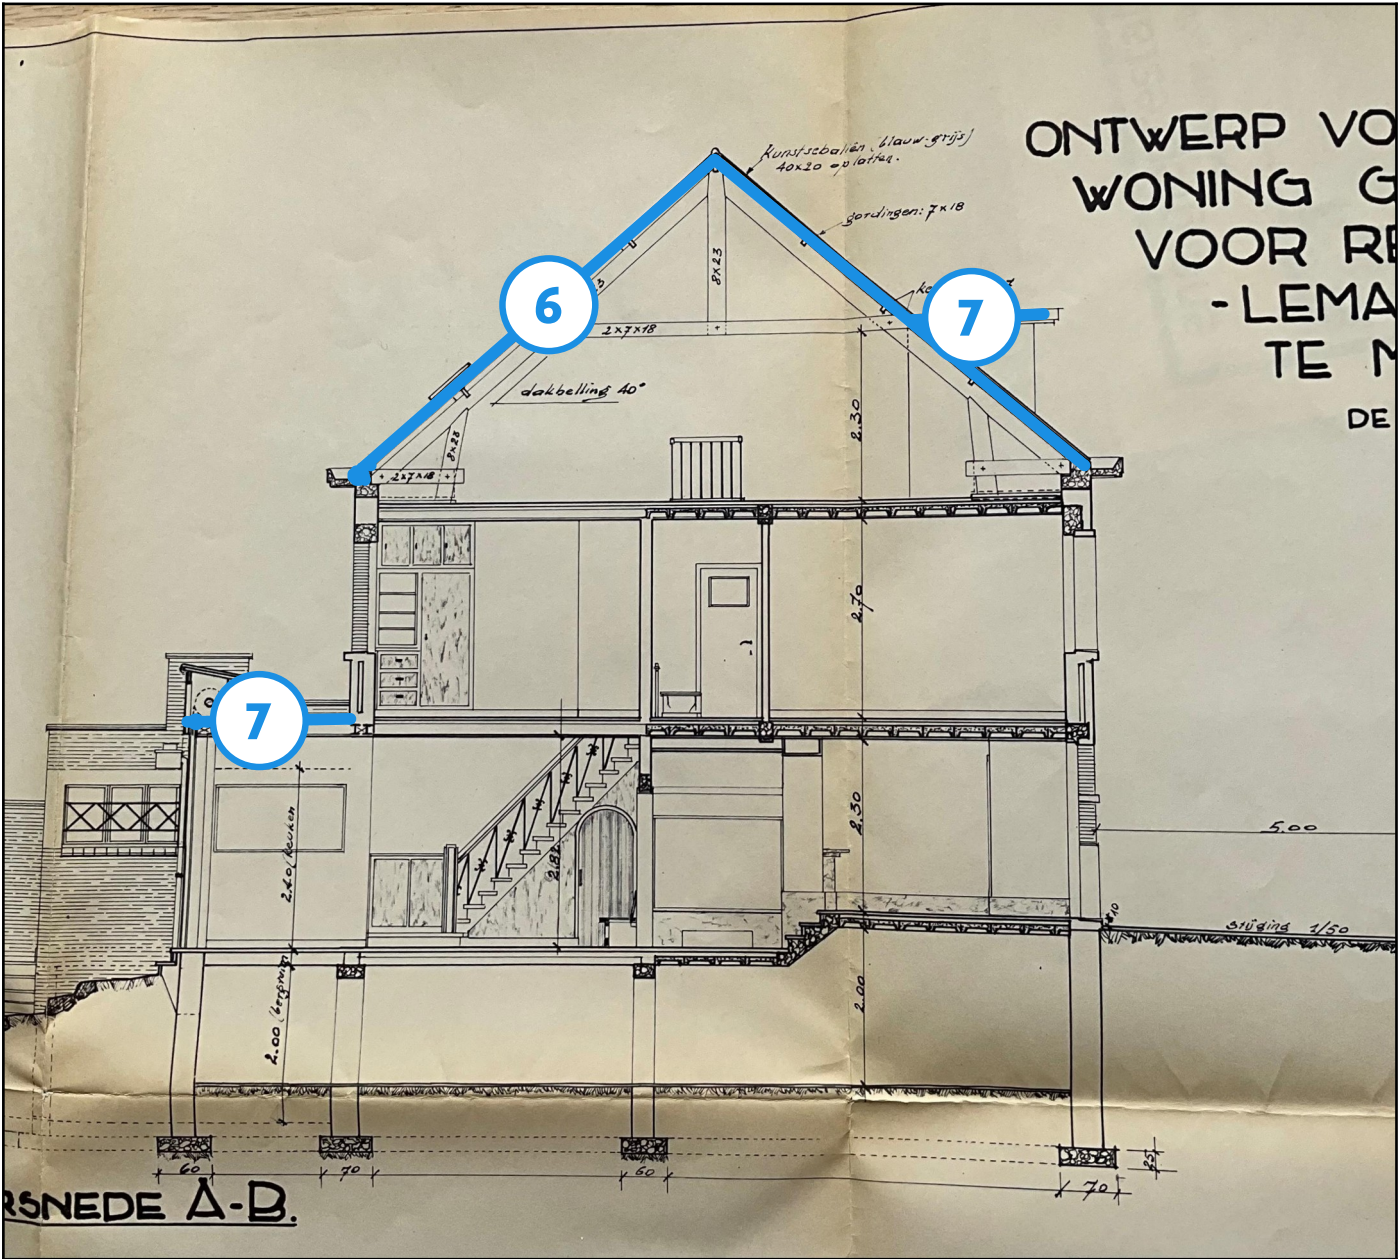
# Plan 1.4: Doorsnede

| Beschrijving | Type | Actie |
|---|---|---|
| 6. Nieuwe schuine daken | Geen asbest | - |
| 7. Nieuwe platte daken | Geen asbest | - |

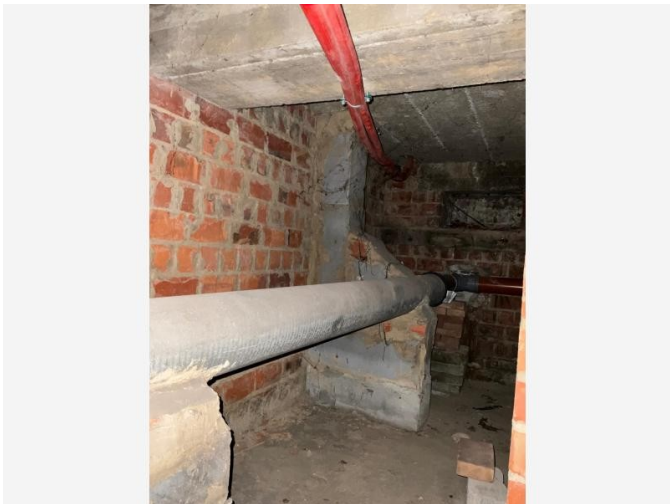
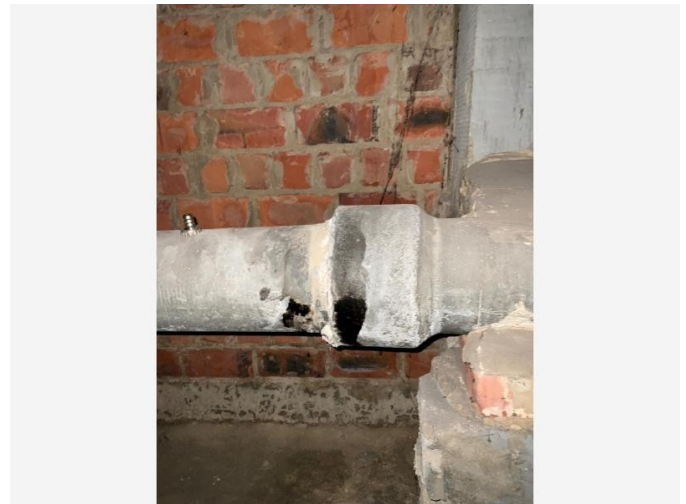
Overzichtsfoto

Detailfoto

Het asbestmateriaal valt onder de mijlpaal van 2040.

| Eindbeoordeling materiaalrisico | Laag materiaalrisico en/of verlaagde kans op vezelvrijgave |

| Gebondenheid | Categorie 1: hechtgebonden in oorsprong |
| Asbestsoort (vezeltype) | Crocidoliet aanwezig |
| Asbestconcentratie | Laag (< 50%) |
| Afschermingsgraad van het gehele materiaal | Geheel of deels (ook) vrij aan de binnenlucht |
| Toestand van het materiaal | Onbeschadigd, niet verweerd |

| Beschrijving | Cementbuis kelder |
| Asbestmateriaal | Verloren bekisting - Buis, koker |
| Hoeveelheid (lengte - omtrek - dikte - aantal) | <ul style="list-style-type: none"><li>• 7,00 m - 50,00 cm - 1,00 cm - 1 stuk</li></ul> |

- Zorg voor een veilig beheer. Vermijd het beschadigen van het asbestmateriaal. Controleer de toestand jaarlijks op wijzigingen.

- Eenvoudige handelingen: mag via doe-het-zelf of door werknemer(s) met opleidingsattest eenvoudige handelingen  
Buis is eenvoudig bereikbaar via kelder. De buis kan voorzichtig losgebeiteld worden, extra bevochtigen om stof te voorkomen + dragen van de nodige beschermingsmiddelen (mondmasker ffp3, handschoenen, tyvec )  
Bij de gemeente/containerpark afsluitzakken halen om dubbel in te pakken en af te voeren naar het containerpark als hechtgebonden asbestafval.

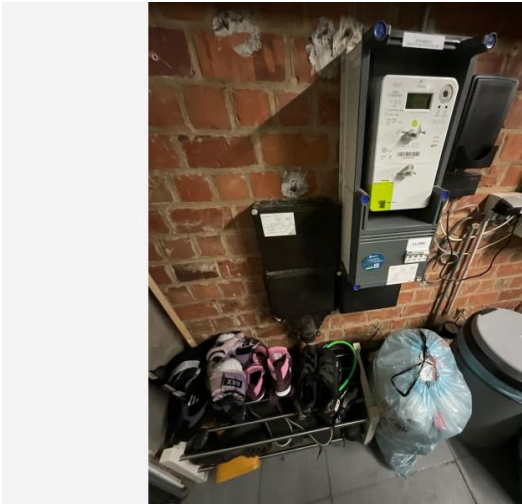
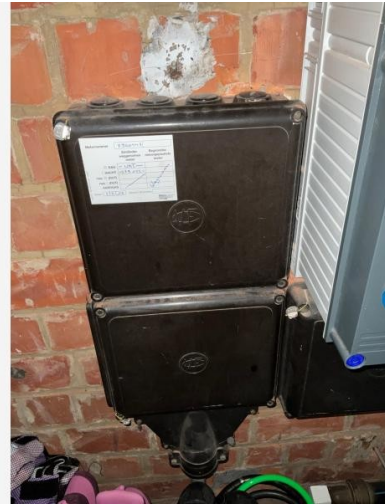
Overzichtsfoto

Detailfoto

Het asbestmateriaal valt onder de mijlpaal van 2040.

| Eindbeoordeling materiaalrisico | Laag materiaalrisico en/of verlaagde kans op vezelvrijgave |

| Gebondenheid | Categorie 1: hechtgebonden in oorsprong |
| Asbestsoort (vezeltype) | Crocidoliet aanwezig |
| Asbestconcentratie | Laag (< 50%) |
| Afschermingsgraad van het gehele materiaal | Geheel of deels (ook) vrij aan de binnenlucht |
| Toestand van het materiaal | Onbeschadigd, niet verweerd |

| Beschrijving | Bakeliet |
| Asbestmateriaal | Plaat, paneel, tablet - Type Bakeliet |
| Hoeveelheid (oppervlakte - dikte - aantal) | • 0,40 m <sup>2</sup> - 1,00 cm - 1 stuk |

- Zorg voor een veilig beheer. Vermijd het beschadigen van het asbestmateriaal. Controleer de toestand jaarlijks op wijzigingen.

- Eenvoudige handelingen: mag via doe-het-zelf of door werknemer(s) met opleidingsattest eenvoudige handelingen  
Schakelaars, stopcontacten en andere gelijkaardige toepassingen kunnen eenvoudig losgeschroefd, afvoeren op de daarvoor voorziene plek op containerpark.

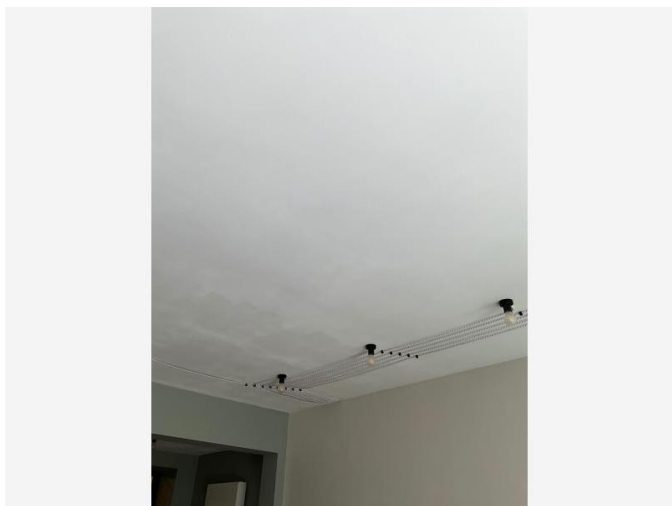
Vrije foto

Pleister overal en volledig vernieuwd in 2018. Bewijsstukken in bijlage

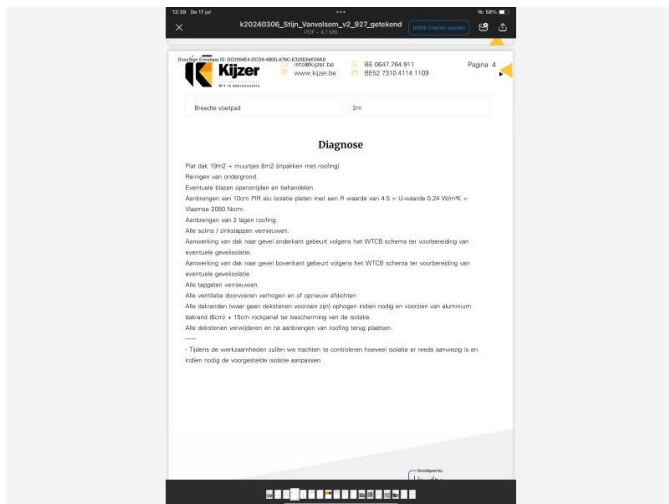
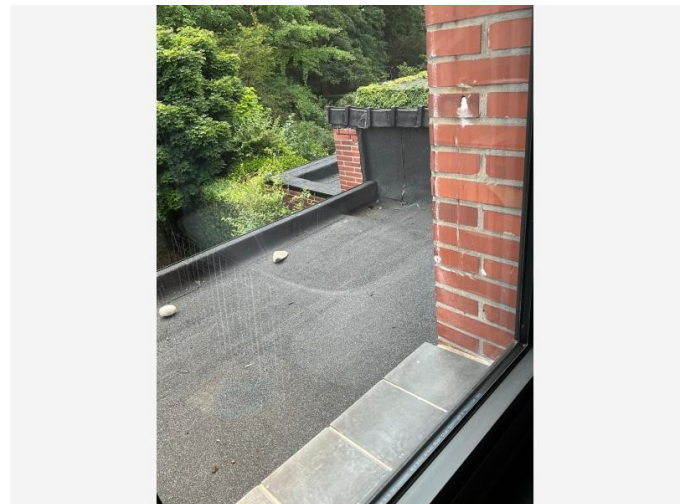
## Fiche 7: Nieuwe platte daken

Overzichtsfoto

Detailfoto

Geen asbest

| Beschrijving | Nieuwe platte daken |
| Bindmiddel van materiaal | Bitumen (roofing, teer, asfalt) |
