# Asbestinventarisatetest

Oude-Godstraat 57, 2650 Edegem

Attestnummer : 20250319-000517.000

**Asbestveilig** (maar niet asbestvrij)

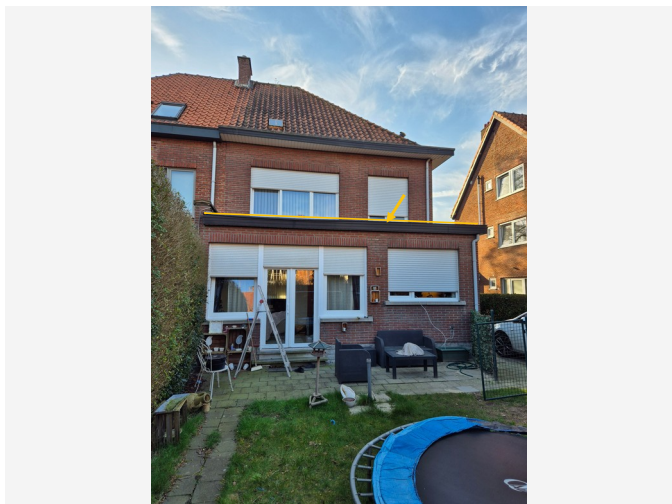
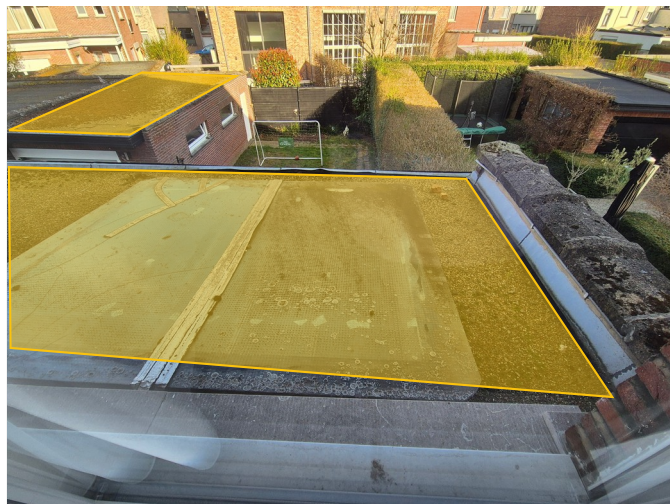
Het asbestmateriaal valt onder de mijlpaal van 2040.

| Eindbeoordeling materiaalarisico | Laag materiaalarisico en/of verlaagde kans op vezelvrijgave |
| Opmerking | Een staalname kan een andere asbestsoort met zich meebrengen en de risico beoordelig beïnvloeden |

| Gebondenheid | Categorie 1: hechtgebonden in oorsprong |
| Asbestsoort (vezeltype) | Alleen chrysotiel |
| Asbestconcentratie | Laag (< 50%) |
| Afschermingsgraad van het gehele materiaal | Geheel of deels vrij aan de buitenlucht |
| Toestand van het materiaal | Licht beschadigd, licht verweerd. Intact calciumsilicaatmateriaal of categorie III 'gebondenheid' |

| Beschrijving | roofing asbestverdacht |
| Asbestmateriaal | Dak- en gevelbekleding - Roofing |
| Hoeveelheid (oppervlakte - aantal) | • 35,00 m <sup>2</sup> - 1 stuk |
| Opmerking | <p>de oppervlakte is een berekende schatting, waaraan geen rechten worden verleend.</p> <p>Er werd om economische redenen geen staal genomen. Opdrachtgever begrijpt dat daarom moet worden aangenomen dat deze toepassing asbest bevat, tot tegendeel wordt bewezen.</p> <p>ook de kans op lekken maakt dat een staalname niet evident was zonder schade aan te richten</p> |

- Zorg voor een veilig beheer. Vermijd het beschadigen van het asbestmateriaal. Controleer de toestand jaarlijks op wijzigingen.
- Voer bijkomende staalname(s) uit.

- Eenvoudige handelingen: enkel door erkend asbestverwijderaar  
dit is vanwege de verlijming eerder een taak voor een erkend asbestverwijderaar (indien asbesthoudend na bijkomende staalname)

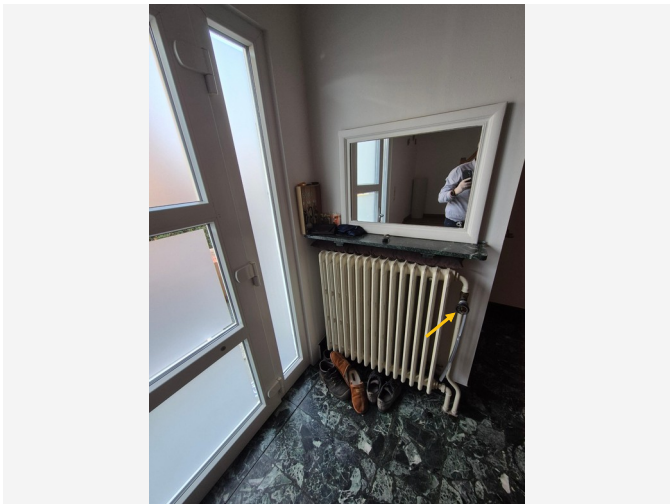
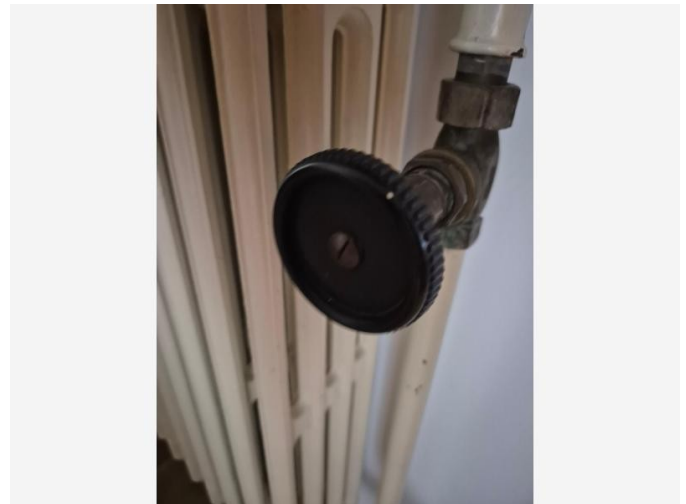
Het asbestmateriaal valt onder de mijlpaal van 2040.

gebruik deze voorzichtig zolang u deze niet vervang.

| Eindbeoordeling materiaalisico | Laag materiaalisico en/of verlaagde kans op vezelvrijgave |

| Asbestsoort (vezeltype) | Crocidoliet aanwezig |
| Toestand van het materiaal | Onbeschadigd, niet verweerd |

| Beschrijving | Bakeliet radiatorknoppen hoeveelheden! |
| Asbestmateriaal | Plaat, paneel, tablet - Type Bakeliet |
| Hoeveelheid (oppervlakte - dikte - aantal) | • 5,00 m <sup>2</sup> - 0,80 cm - 4 stuks |
| Opmerking | Deze oppervlakte werd niet gemeten, maar geschat op basis van een benadering voor alle aanwezige radiatorknoppen. Deze schatting mag niet worden gebruikt als maatstaf voor heffingen. Als deskundige hebben wij geverifieerd dat het materiaal inderdaad bakeliet betreft en geen harde PVC. Bakeliet wordt door ons beschouwd als een asbestverdachte toepassing, aangezien het in veel gevallen asbesthoudend is. We hebben echter geen staalname uitgevoerd om de functionaliteit van de radiatorknoppen niet in gevaar te brengen. |

- Zorg voor een veilig beheer. Vermijd het beschadigen van het asbestmateriaal. Controleer de toestand jaarlijks op wijzigingen.
- Voer bijkomende staalname(s) uit.

- Eenvoudige handelingen: mag via doe-het-zelf of door werknemer(s) met opleidingsattest eenvoudige handelingen  
Raadpleeg de actuele wetgeving op de website van OVAM. Onder strikte voorwaarden kan het eventueel toegestaan zijn om deze toepassing zelf te verwijderen. Bij twijfel wordt echter sterk aangeraden om een erkende asbestverwijderaar te raadplegen. Zorg er bovendien voor dat u zich goed informeert via de websites van OVAM en andere officiële bronnen over de persoonlijke beschermingsmaatregelen die nodig zijn en de richtlijnen voor het veilig verwijderen van asbest.

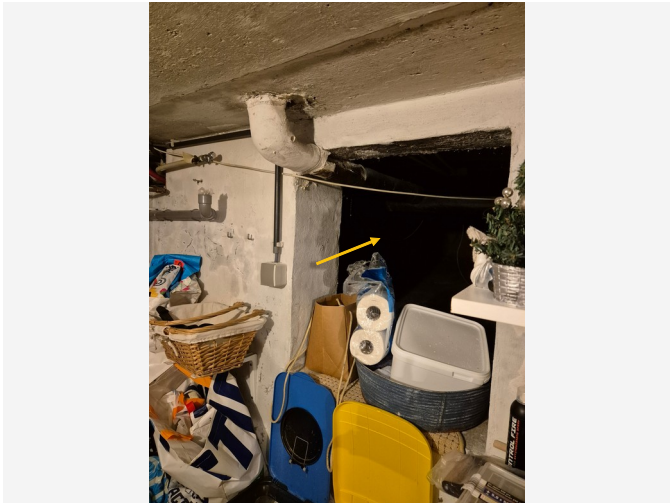
Situeringsfoto

**Reden:** Er is geen volledige risicobeoordeling mogelijk

**Uitleg van de asbestdeskundige:** De kruipkelder en toegang zijn < 1.50 m en behoren volgens het inspectieprotocol hierdoor niet tot de onderzoeksopdracht.

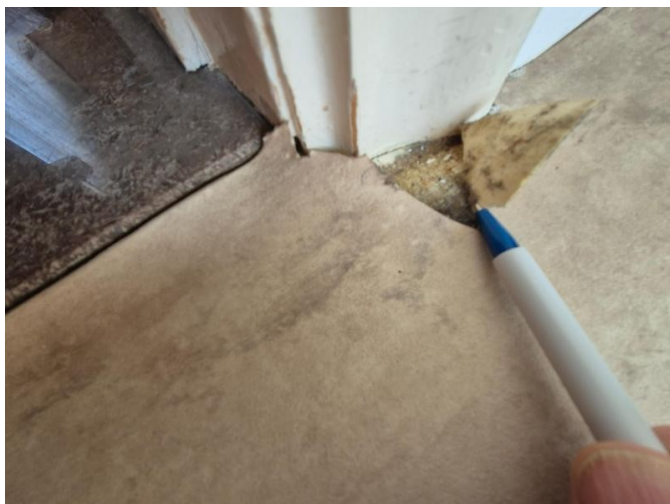
Deze soepele linoleum bevat geen asbest, eenvoudige plooi test, of balatum. Maar deskundige kan zo geen uitspraak doen over de onderliggende lagen . Wenst u uitsluitel? Dan is destructief onderzoek nodig .

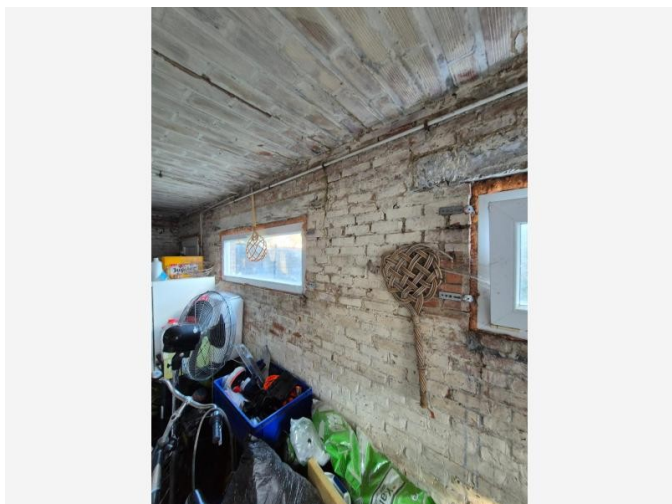
In de garage werden geen zichtbare asbestverdachte/houdende materialen vastgesteld. De dakbedekking (roofing) wordt in een aparte fiche beschreven.

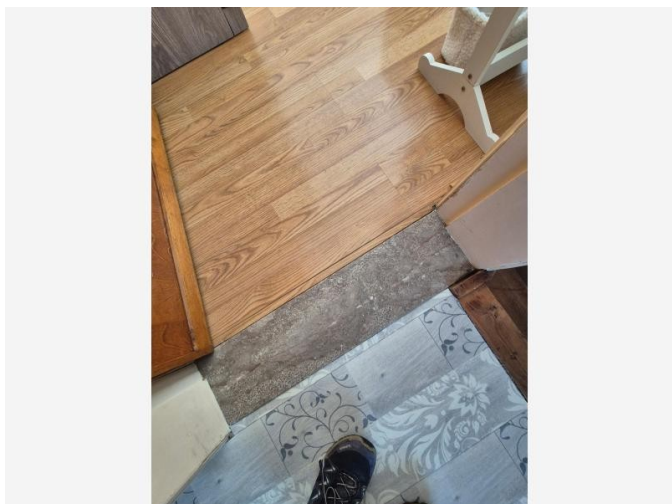
Laminaat bevat geen asbest, maar deskundige kan geen uitspraak doen over de onderliggende lagen.

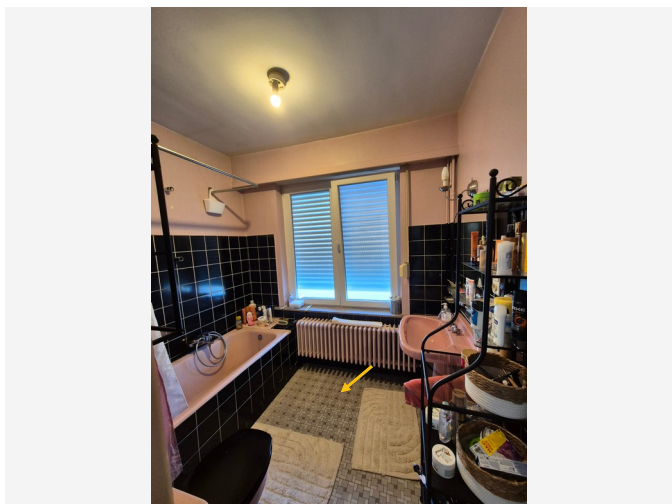
In het inspectieprotocol is een monsternamen van tegellijm verplicht om dit te identificeren als niet-asbesthoudend. Er waren geen facturen ter beschikking die bevestigen dat de tegels na 2001 waren geplaatst. Er waren geen bestaande beschadigingen aan de wandtegels om de lijm voldoende te kunnen inspecteren. Om dit af te toetsen is het aangewezen om bij eventuele renovatiewerken aan de tegels verder onderzoek/staalname te laten uitvoeren ter controle.

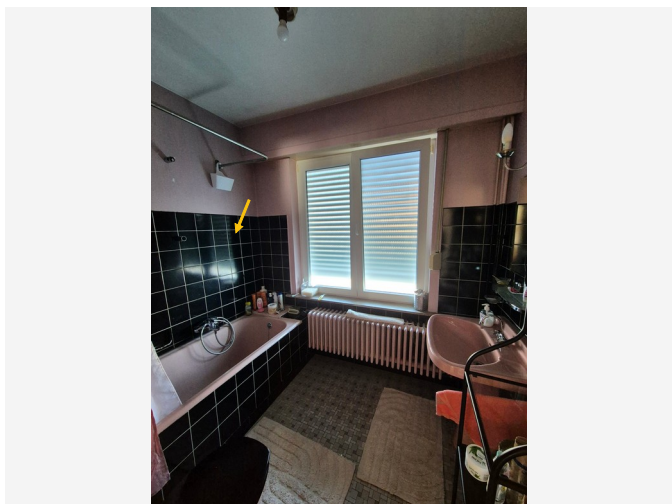
In het inspectieprotocol is een monsternamen van tegellijm verplicht om dit te identificeren als niet-asbesthoudend. Er waren geen facturen ter beschikking die bevestigen dat de tegels na 2001 waren geplaatst. Er waren geen bestaande beschadigingen aan de wandtegels om de lijm voldoende te kunnen inspecteren. Om dit af te toetsen is het aangewezen om bij eventuele renovatiewerken aan de tegels verder onderzoek/staalname te laten uitvoeren ter controle.

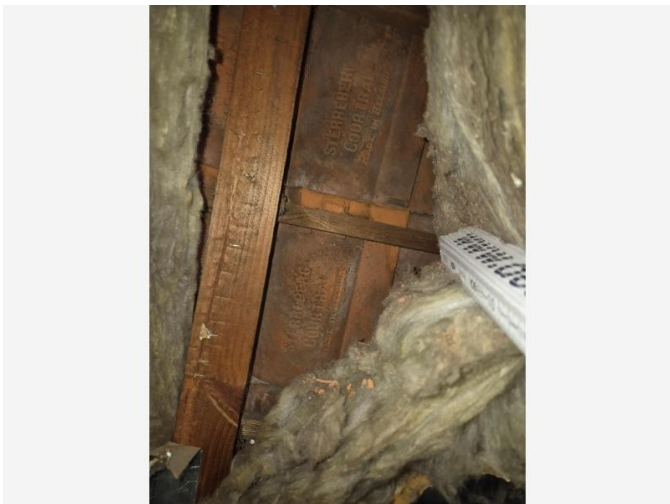
Tijdens de inspectie van dit gebouw hebben we vastgesteld dat er geen onderdak aanwezig is in de dakstructuur. Op de zolder kon worden vastgesteld dat achter de isolatie (Minerale wol) er geen onderdak aanwezig is en de dakpannen hier direct zichtbaar zijn.

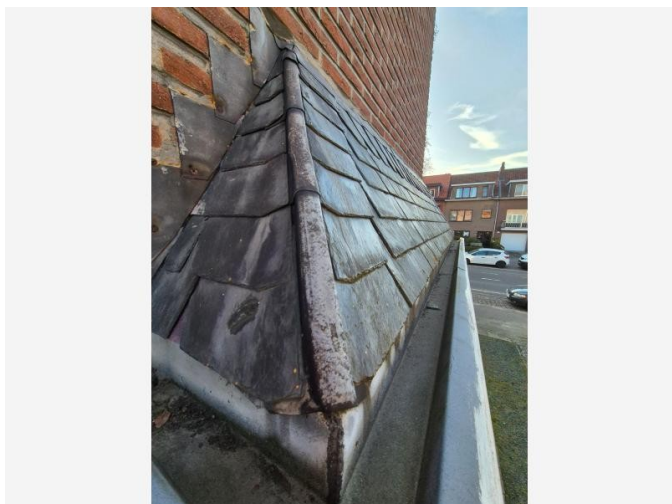
De leien boven het raam (gelijkvloers) aan de woonkamer zijn natuurleien en zijn niet-asbesthoudend

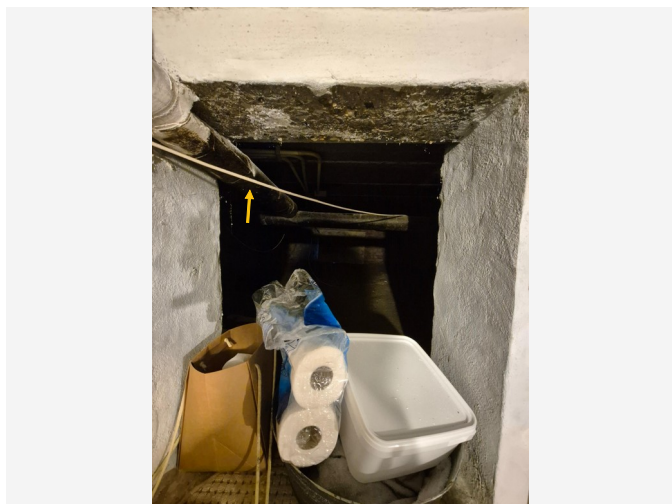
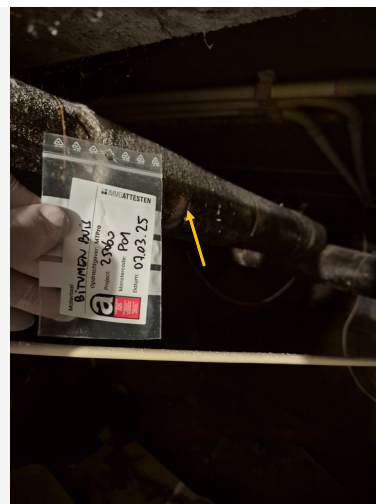
## Fiche 11: Bitumen rond buis kruipkelder

Geen asbest

| # | Type | Referentie | Resultaat |
|---|---|---|---|
| 11.1 | Puntmonster | P01 | Geen asbest |

| Opmerking | Staalname kon gebeuren vanuit de kelderruimte. Vanuit het keldergat naar de kruipruimte is wel zichtbaar dat er nog buizen door de kruipkelder lopen. Deze dienen bij renovatie/vernieuwing nog verder onderzocht te worden. |

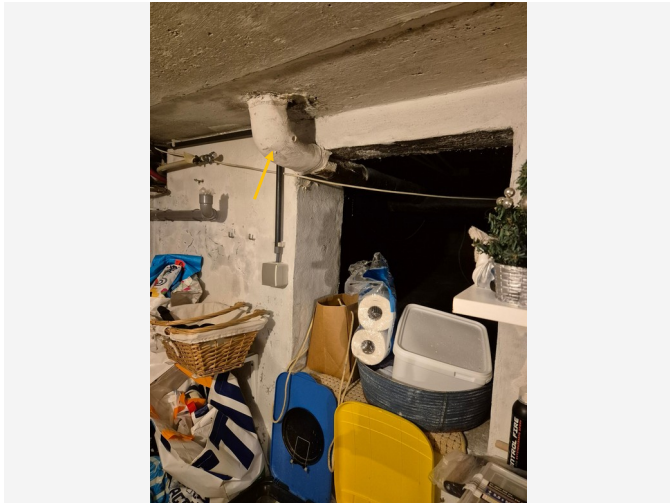
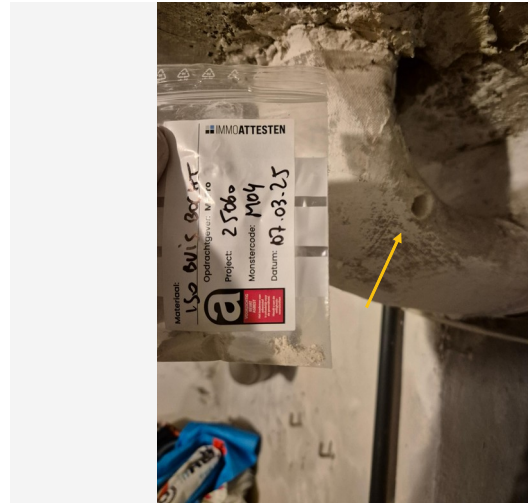
## Fiche 12: Leidingisolatie uit gips

Geen asbest

| # | Type | Referentie | Resultaat |
|---|---|---|---|
| 12.1 | Mengmonster | M03 Recht | Geen asbest |
| 12.2 | Mengmonster | M04 Bocht | Geen asbest |

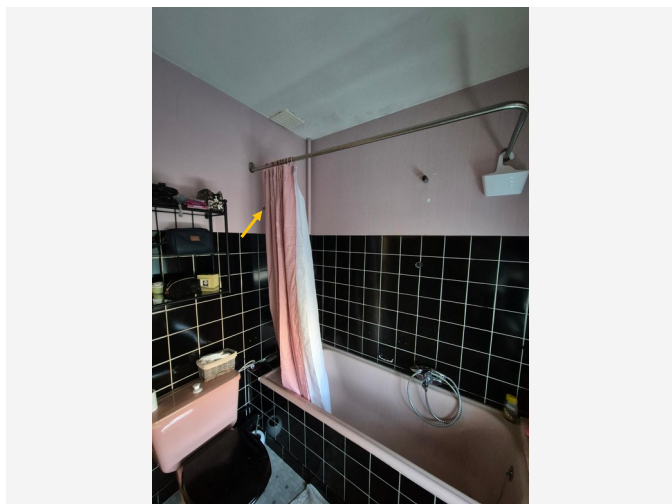
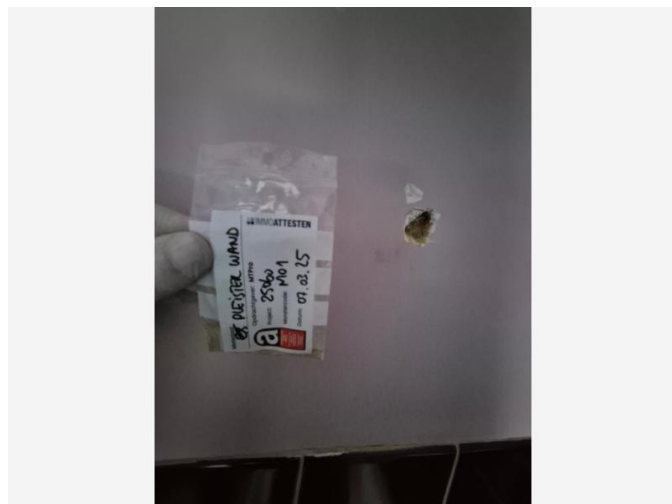
## Fiche 13: Pleisterwerk muren

Geen asbest

| # | Type | Referentie | Resultaat |
|---|---|---|---|
| 13.1 | Mengmonster | M01 | Geen asbest |

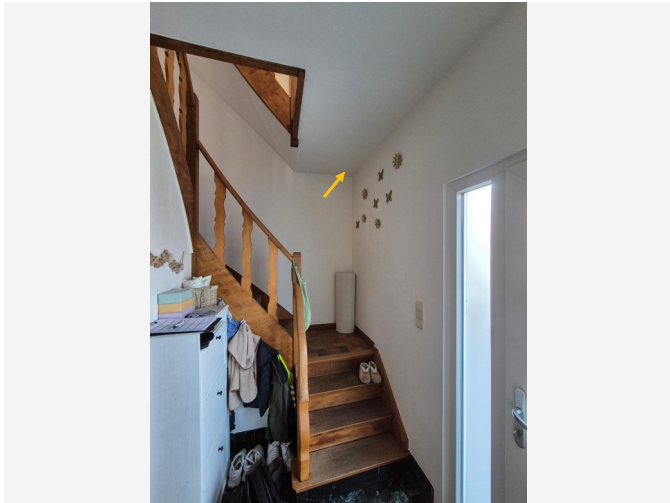
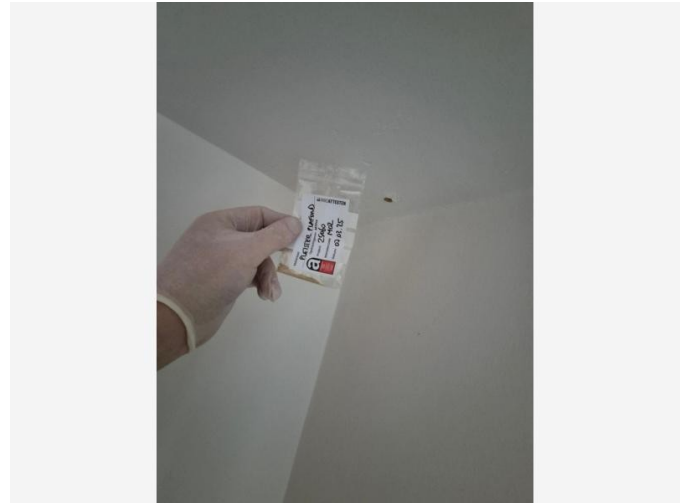
## Fiche 14: Pleisterwerk plafonds

Geen asbest

| # | Type | Referentie | Resultaat |
|---|---|---|---|
| 14.1 | Mengmonster | M02 | Geen asbest |
