# Asbestinventarisatattest

Meetjeslandstraat 49, 2660 Antwerpen

Attestnummer : 20250718-000164.000

**Niet-asbestveilig**

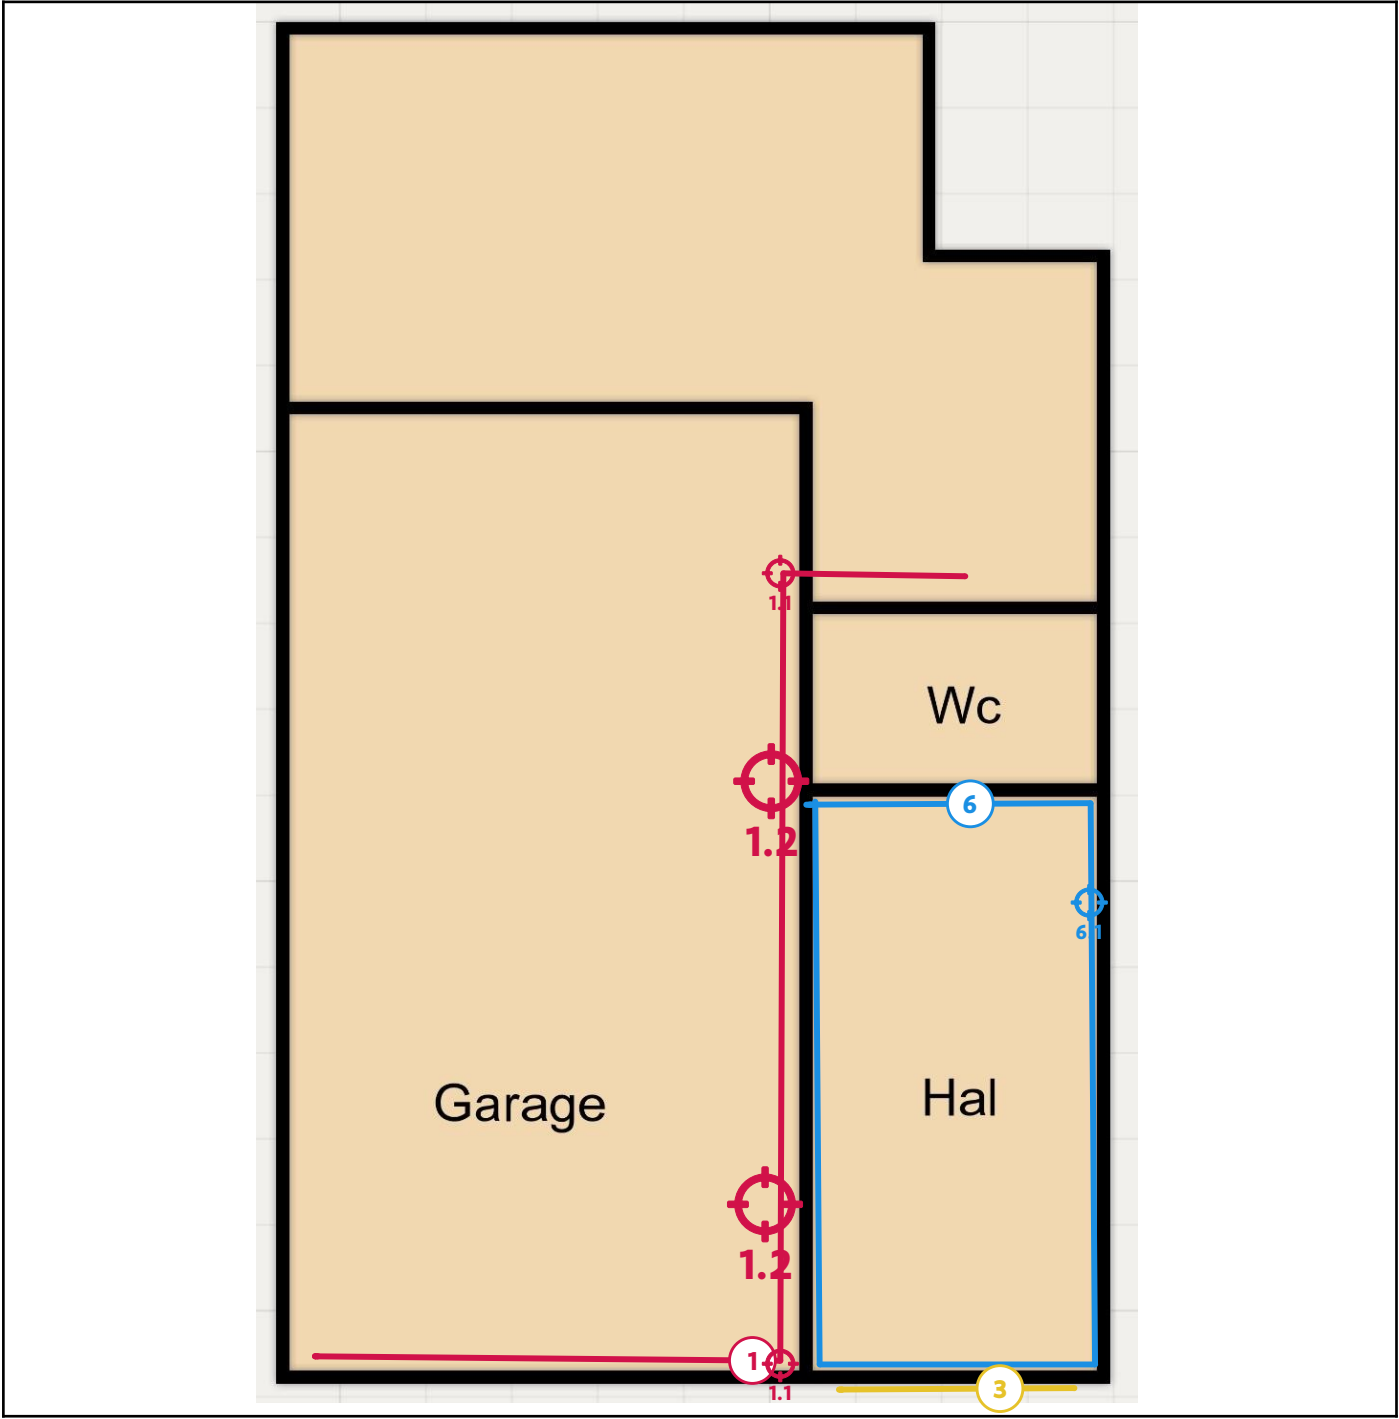
# Plan 1.1: Gvl

| Beschrijving | Type | Actie |
|---|---|---|
| 1. Leidingisolatie | Asbestmateriaal | Dringend verwijderen |

| 3. Mastiek | Asbestmateriaal | Zorgvuldig beheren |

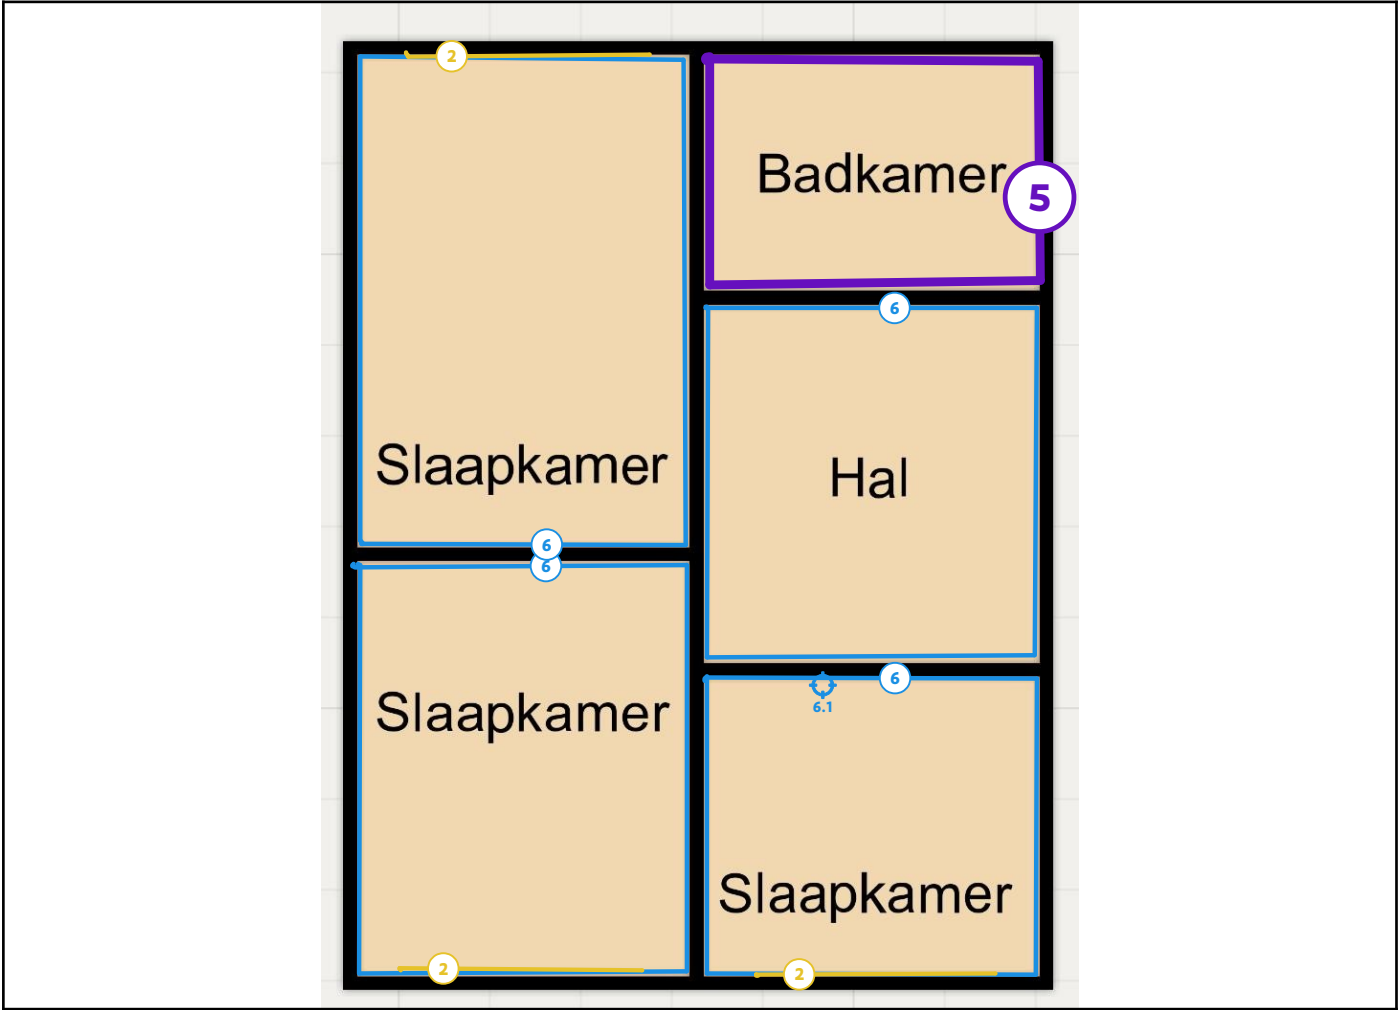
### Plan 1.3: Tweede verdieping

| Beschrijving | Type | Actie |
|---|---|---|
| 2. Vensterbank binnen | Asbestmateriaal | Zorgvuldig beheren |
| 5. Pleister muur natte ruimte niet bereikbaar | Advies | - |

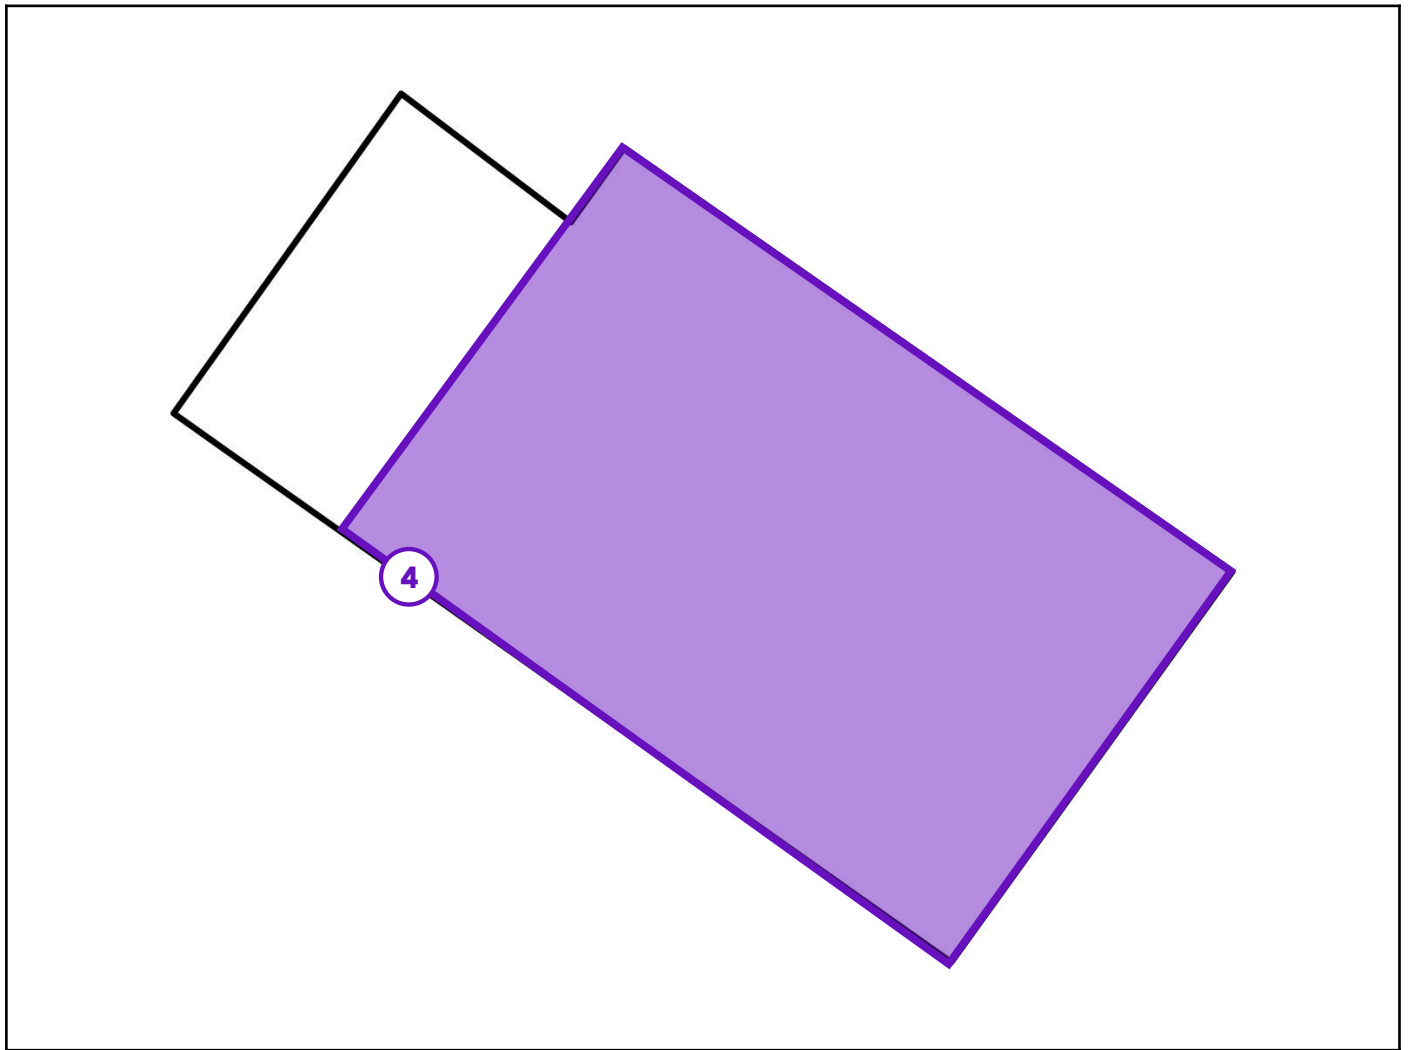
## Plan 1.7: Hoofdgebouw plan

| Beschrijving | Type | Actie |
|---|---|---|
| 4. Onderzoek platdak | Beperking | - |

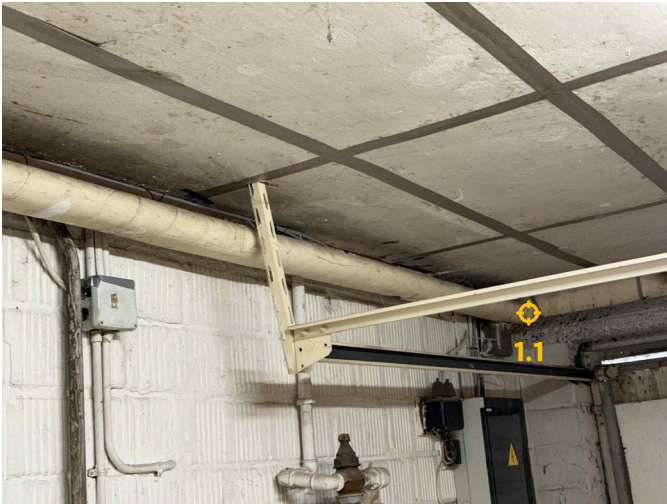
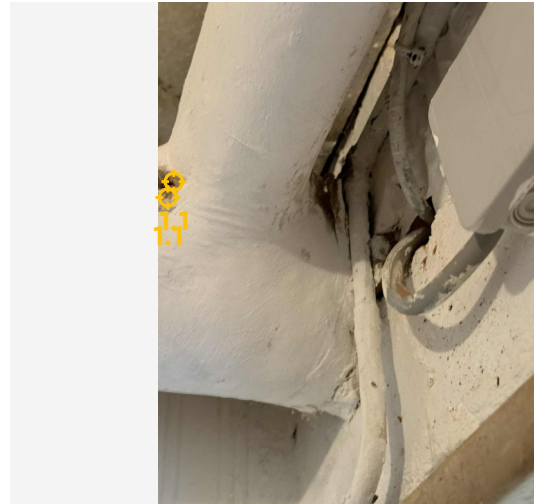
Het asbestmateriaal valt onder de mijlpaal van 2034.

**Dringend verwijderen**

| Eindbeoordeling materiaalrisico | Hoog materiaalrisico en/of hoge kans op vezelvrijgave |

| Gebondenheid | Categorie 2: niet-hechtgebonden met matrix |
| Asbestsoort (vezeltype) | Amfibool aanwezig, uitgezonderd crocidoliet |
| Asbestconcentratie | Hoog ( $\geq 50\%$ ) |
| Afschermingsgraad van het gehele materiaal | Geheel of deels (ook) vrij aan de binnenlucht |
| Toestand van het materiaal | Matig beschadigd, matig verweerd |

| # | Type | Referentie | Resultaat |
|---|---|---|---|
| 1.1 | Mengmonster | Leidingiso bocht | Chrysotiel, Amosiet |
| 1.2 | Mengmonster | Leidingiso recht | Chrysotiel, Amosiet |

| Beschrijving | Leidingisolatie |
| Asbestmateriaal | In-situ afwerkingslagen - Thermische isolatie |

- Verwijder dit asbestmateriaal zo snel mogelijk. Volg de toestand goed op.

- Hermetische zone (erkend asbestverwijderaar)  
Gipsisolatie wordt losgesneden van dragermateriaal (leiding), asbesthoudend gips zal gemakkelijk verbrossen en is losgebonden. Om geen asbestvezels te verspreiden naar de omgeving, dient dit in hermetische zone verwijderd te worden.

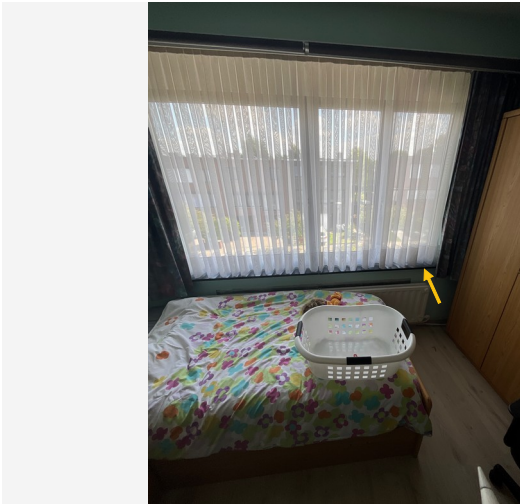
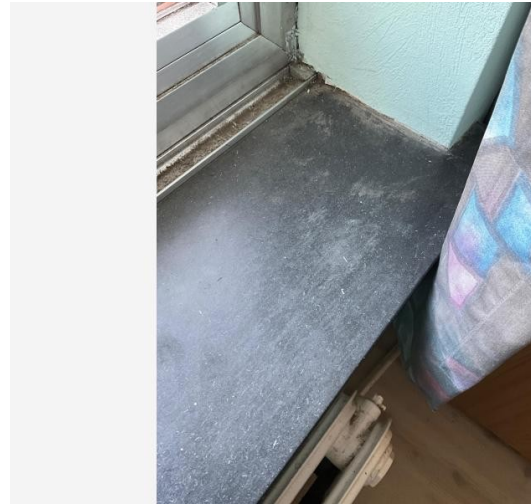
Het asbestmateriaal valt onder de mijlpaal van 2040.

Zorgvuldig beheren

| Eindbeoordeling materiaalrisico | Laag materiaalrisico en/of verlaagde kans op vezelvrijgave |

| Gebondenheid | Categorie 1: hechtgebonden in oorsprong |
| Asbestsoort (vezeltype) | Crocidoliet aanwezig |
| Asbestconcentratie | Laag (< 50%) |
| Toestand van het materiaal | Onbeschadigd, niet verweerd |

| Beschrijving | Vensterbank binnen |
| Asbestmateriaal | Plaat, paneel, tablet - Geëmailleerd, type Glasal |

- Zorg voor een veilig beheer. Vermijd het beschadigen van het asbestmateriaal. Controleer de toestand jaarlijks op wijzigingen.

- Eenvoudige handelingen: mag via doe-het-zelf of door werknemer(s) met opleidingsattest eenvoudige handelingen  
U mag deze zelf verwijderen. Materiaal niet breken en uzelf beschermen met de juiste voorzorgsmaatregelen (Mondmasker ffp3, tyvec, handschoenen...).

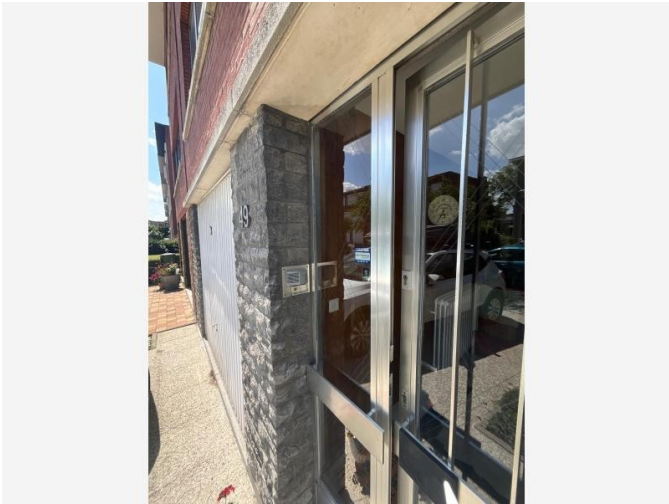
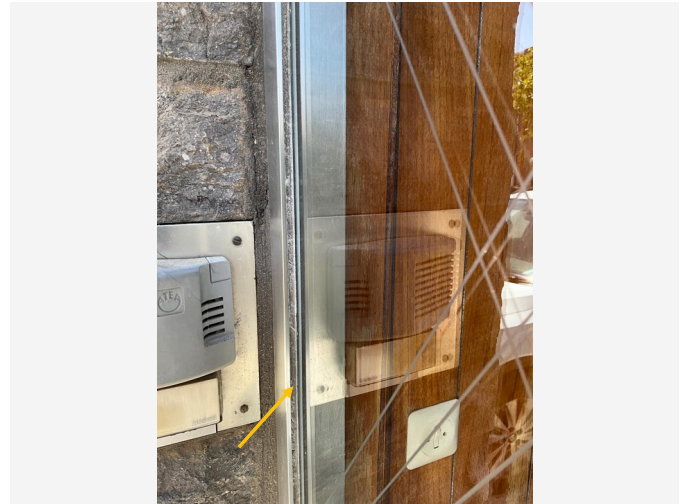
Het asbestmateriaal valt onder de mijlpaal van 2040.

Zorgvuldig beheren

| Eindbeoordeling materiaalarisico | Laag materiaalarisico en/of verlaagde kans op vezelvrijgave |

| Gebondenheid | Categorie 1: hechtgebonden in oorsprong |
| Asbestsoort (vezeltype) | Amfibool aanwezig, uitgezonderd crocidoliet |
| Asbestconcentratie | Laag (< 50%) |
| Toestand van het materiaal | Licht beschadigd, licht verweerd. Intact calciumsilicaatmateriaal of categorie III 'gebondenheid' |

| Beschrijving | Mastiek |
| Asbestmateriaal | In-situ afwerkingslagen - Pasta, stopverf, voegsel, stopsel, vulsel, mastiek, kitten, ... |

- Zorg voor een veilig beheer. Vermijd het beschadigen van het asbestmateriaal. Controleer de toestand jaarlijks op wijzigingen.

- Eenvoudige handelingen: mag via doe-het-zelf of door werknemer(s) met opleidingsattest eenvoudige handelingen  
U mag deze zelf verwijderen, eenvoudigste is om de ramen en deuren in hun geheel te vervangen zonder de asbesthoudende mastiek zelf los te snijden.

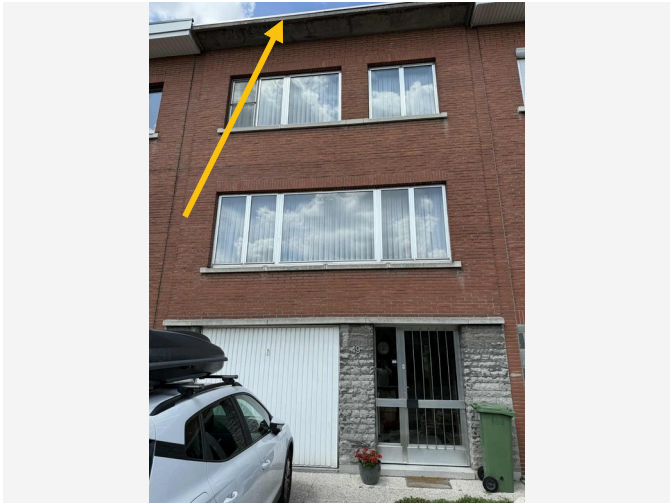
Situeringsfoto

#### Tijdelijke beperking

**Reden:** Het te onderzoeken materiaal situeert zich hoger dan 3,50 m te rekenen vanaf een veilige ondergrond

**Uitleg van de asbestdeskundige:** Plat dak niet betreedbaar.

| (Asbest)materiaal | Dak- en gevelbekleding - Roofing |
| Karakterisatie | Asbest (verdacht) |

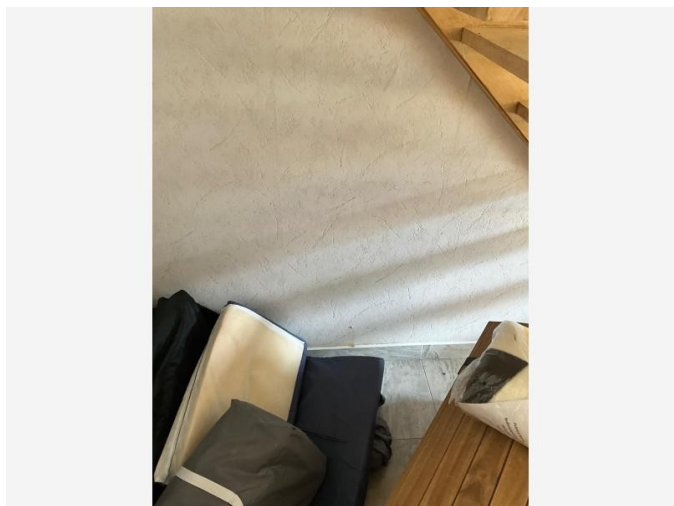
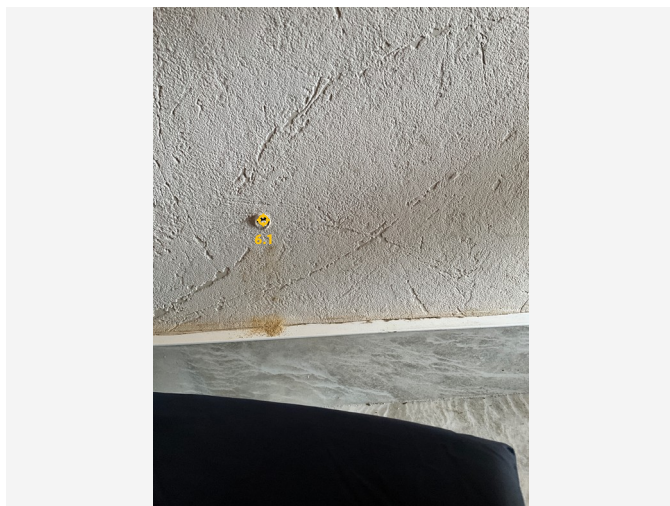
## Fiche 6: Pleister muur

Geen asbest

| # | Type | Referentie | Resultaat |
|---|---|---|---|
| 6.1 | Mengmonster | Pleister muur | Geen asbest |

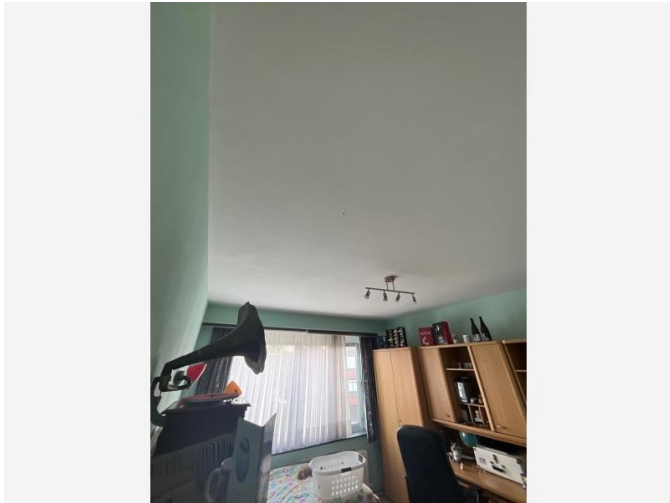
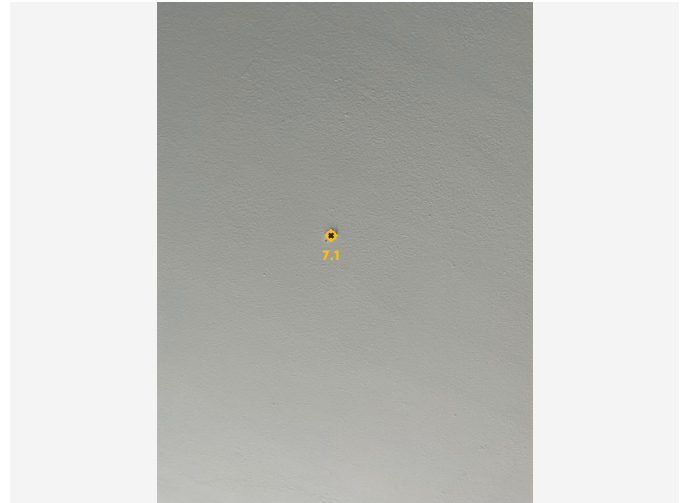
## Fiche 7: Pleister plafond

Geen asbest

| # | Type | Referentie | Resultaat |
|---|---|---|---|
| 7.1 | Mengmonster | Pleister plafond | Geen asbest |
