# Asbestinventarisatetest

Kapittellaan 18/2L, 2547 Lint

Attestnummer : 20231011-000326.000

Uitgegeven op : 11.10.2023

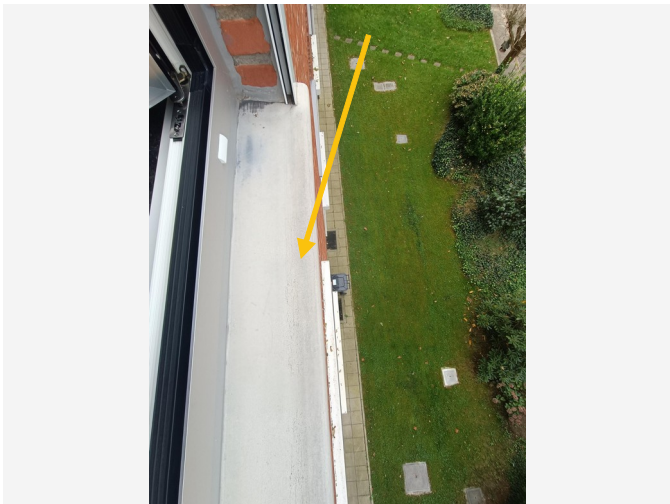
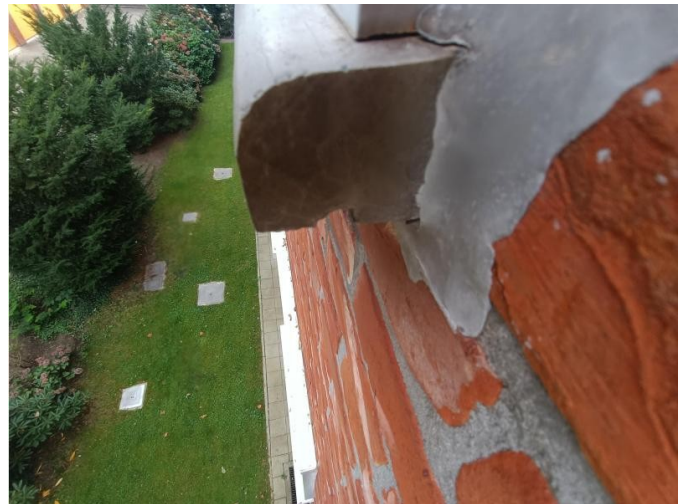
| Eindbeoordeling materiaalrisico | Laag materiaalrisico en/of verlaagde kans op vezelvrijgave |

| Toestand van het materiaal | Licht beschadigd, licht verweerd. Intact materiaal type Pical – asbestboard of categorie III 'gebondenheid' |

| Beschrijving | Raam Dorpel buiten |

| Opmerking | Asbesthoudend raam dorpels aan de achtergevel aanwezig. |

Het asbestmateriaal valt onder de mijlpaal van 2040.

- Zorg voor een veilig beheer. Vermijd het beschadigen van het asbestmateriaal. Controleer de toestand jaarlijks op wijzigingen.

- Eenvoudige handelingen: mag via doe-het-zelf of door werknemer(s) met opleidingsattest eenvoudige handelingen  
De dorpels kunnen voorzichtig losgebeiteld worden, extra bevochtigen om stof te voorkomen + dragen van de nodige beschermingsmiddelen (mondmasker ffp3, handschoenen, tyvec) verpakken in plastic folie en afvoeren naar het containerpark als hechtgebonden asbestafval.

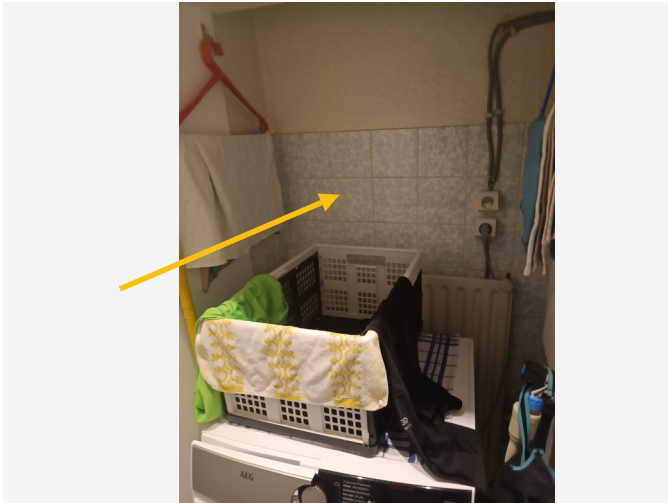
Er is geen data gekend van het plaatsen van de wandtegels.

Mogelijk bevindt er zich asbestverdachte tegellijm achter de wandtegels. Dit was niet waarneembaar, er waren geen bestaande beschadigingen of openingen in de wandtegels.

Bij verwijderen van de muurtegels een extra staalname laten uitvoeren ter controle.

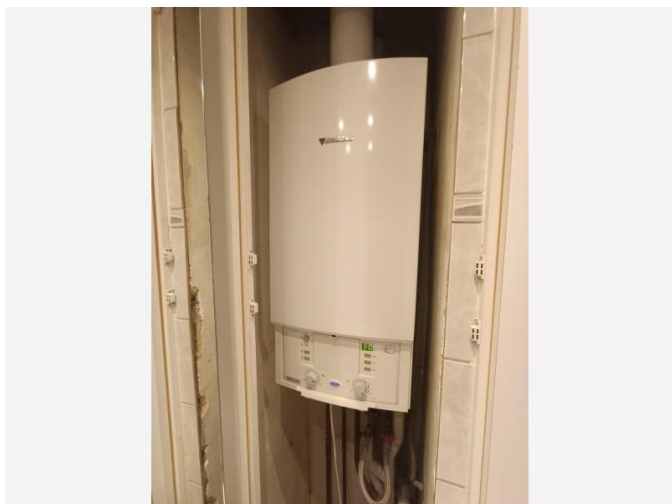
De ketel werd gecontroleerd en is niet asbest verdacht.

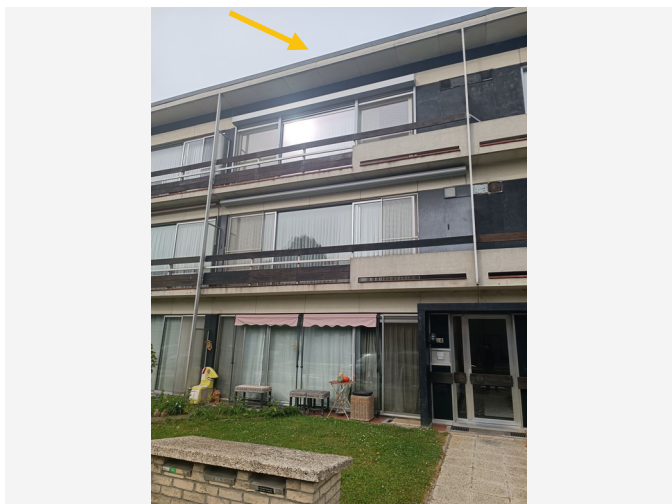
Het hoofdak werd vernieuwd (factuur aanwezig).

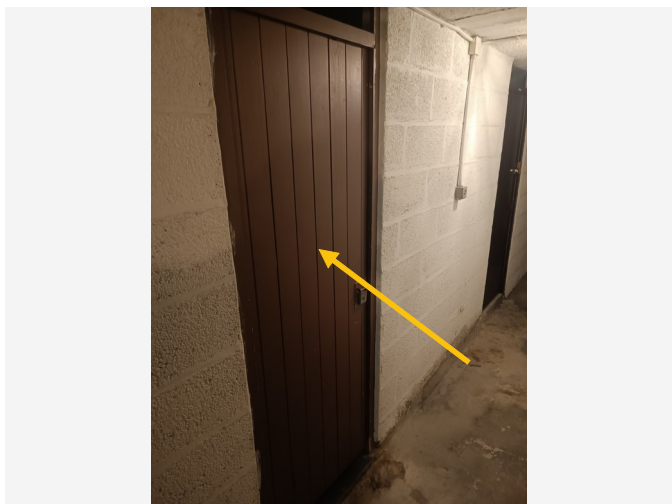
De kelderhok (prive) werd gecontroleerd en is niet asbest verdacht. De kelder behoort vermoedelijk tot de gemeenschappelijke delen van het gebouw, daarvoor dient men een attest gemeenschappelijke delen op te maken.

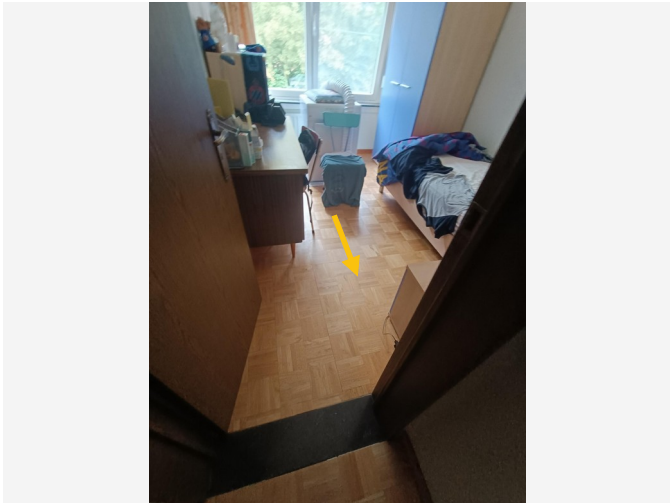
In het verleden werd asbesthoudende zwarte lijm gebruikt voor het vastlijmen van parkettegels/vloer . Bij renovatie extra controle uitvoeren.

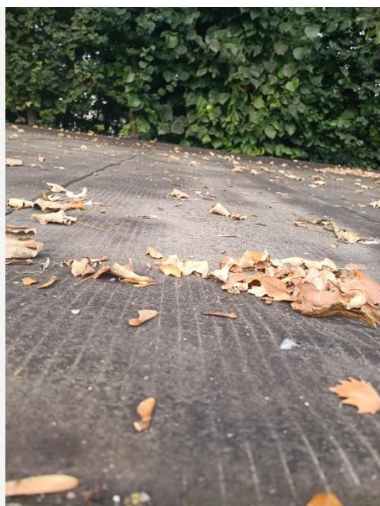
Roofing werd gecontroleerd en is niet asbest verdacht (polyester glasvezel)

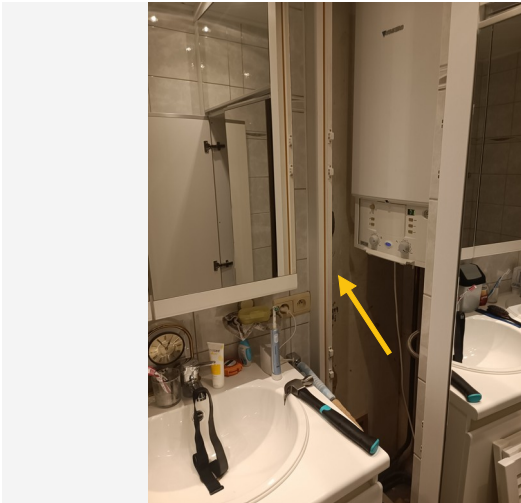
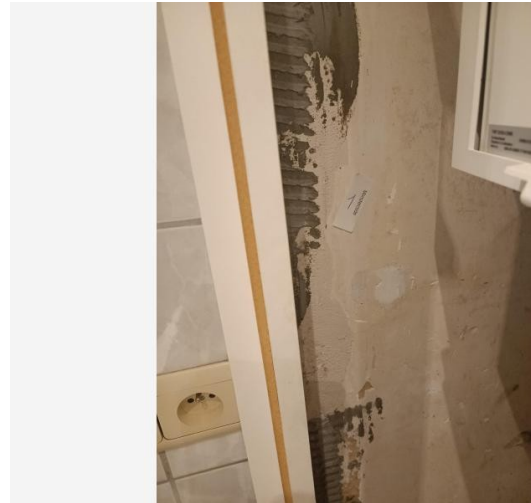
Geen asbest

| # | Type | Referentie | Resultaat |
|---|---|---|---|
| 8.1 | Mengmonster | muur 1 | Geen asbest |

| Opmerking | <p>Drie Muur stalen genomen van vochtige en droge ruimtes.<br/>(living, slaapkamer<br/>,stookruimte/badkamer)</p> |

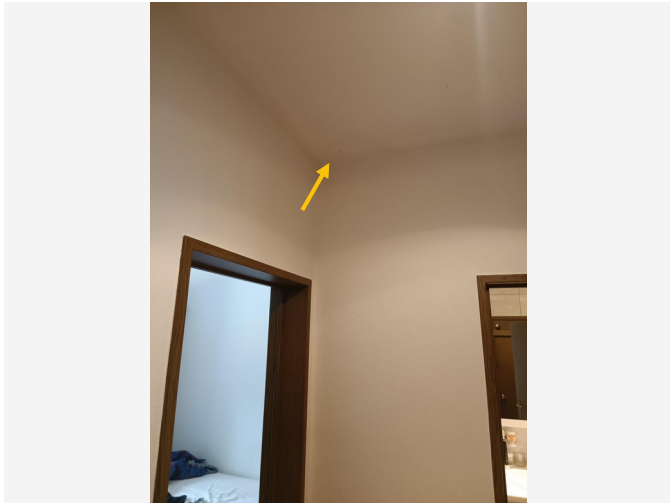
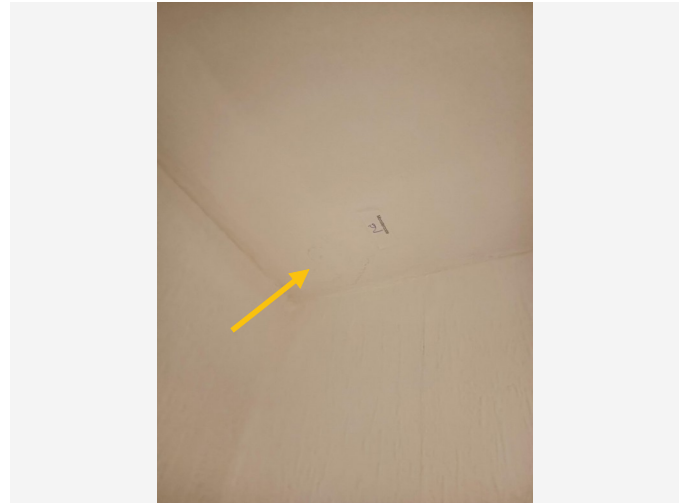
## Fiche 9: plafond pleister

Geen asbest

| # | Type | Referentie | Resultaat |
|---|---|---|---|
| 9.1 | Mengmonster | plafond 2 | Geen asbest |

| Opmerking | <p>Drie Plafond stalen genomen droge ruimtes. ( living ,slaapkamer,hal.)</p> <p>Overige plafonds zijn met plaat/sier materiaal bekleed.</p> |
