# Asbestinventarisatetest

Pastoor Bauwenslaan 23, 2610 Antwerpen  
Gemeenschappelijke delen

Attestnummer : 20240311-000405.000

Uitgegeven op : 11.03.2024

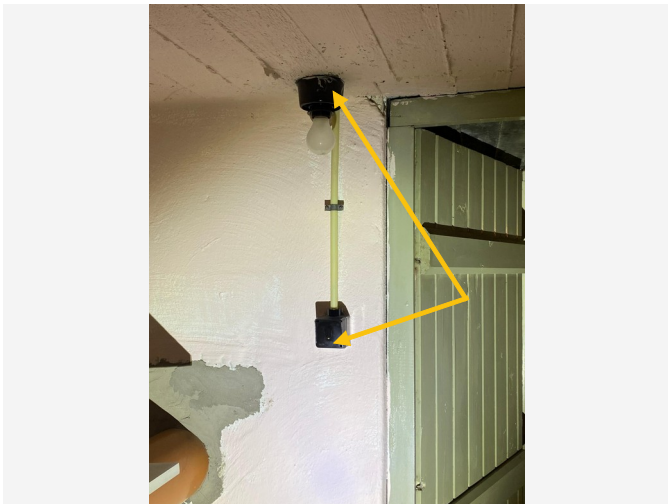
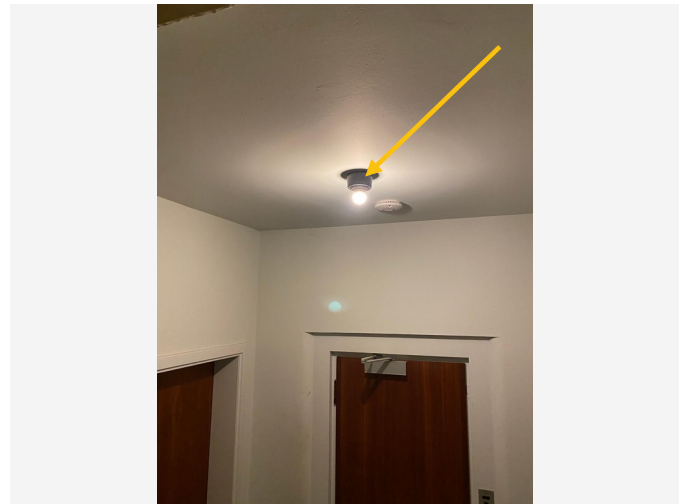
Het asbestmateriaal valt onder de mijlpaal van 2040.

Zorgvuldig beheren

| <b>Opmerking</b> | Thv gang in de kelder, in elke berging in de kelder, lichtpunten op de verdiepingen in de trapkoker, lichtpunt en schakelaar in de machinekamer lift. In de meeste gevallen schakelaar + lichtpunt (houder van de lamp). |

- Zorg voor een veilig beheer. Vermijd het beschadigen van het asbestmateriaal. Controleer de toestand jaarlijks op wijzigingen.
- Zorg voor een veilig beheer en verwijder dit asbestmateriaal wanneer het bij werken eenvoudig bereikbaar wordt. Controleer de toestand jaarlijks op wijzigingen.

- Eenvoudige handelingen: mag via doe-het-zelf of door werknemer(s) met opleidingsattest eenvoudige handelingen  
Indien men ze niet beschadigd tijdens demonteren.

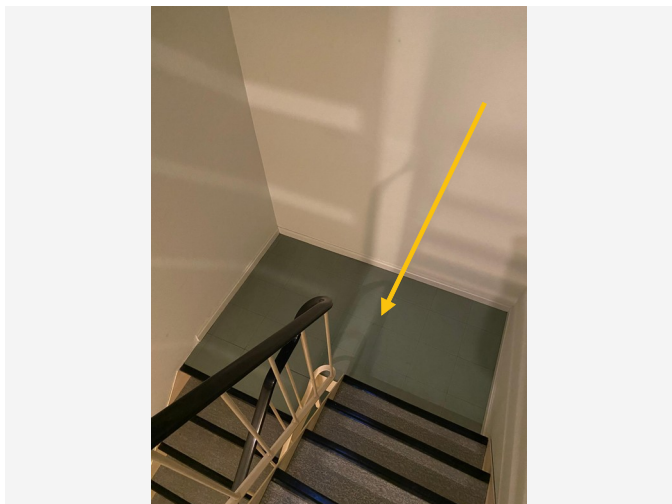
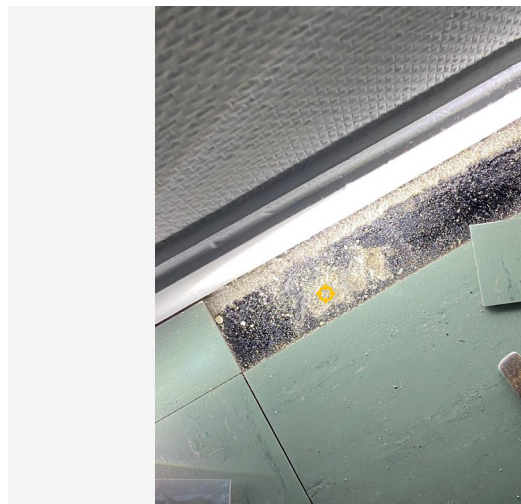
Het asbestmateriaal valt onder de mijlpaal van 2040.

Zorgvuldig beheren

| Opmerking | Afgeschermd door een stootvast materiaal (flooflextegels), die zelf ook asbesthoudend is. |

| Opmerking | In de trapkoker op de tussenbordessen en de bordessen voor de deuren van de appartementen. |

- Zorg voor een veilig beheer. Vermijd het beschadigen van het asbestmateriaal. Controleer de toestand jaarlijks op wijzigingen.
- Zorg voor een veilig beheer en verwijder dit asbestmateriaal wanneer het bij werken eenvoudig bereikbaar wordt. Controleer de toestand jaarlijks op wijzigingen.

- Hermetische zone (erkend asbestverwijderaar)  
Aangezien de lijm wordt weggefreest of de chape volledig wordt weggehaald, dienen deze werken uitgevoerd te worden door een erkend asbestverwijderaar.

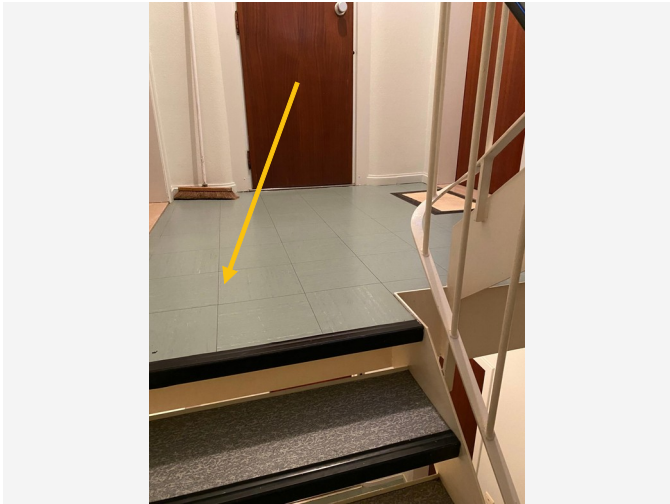
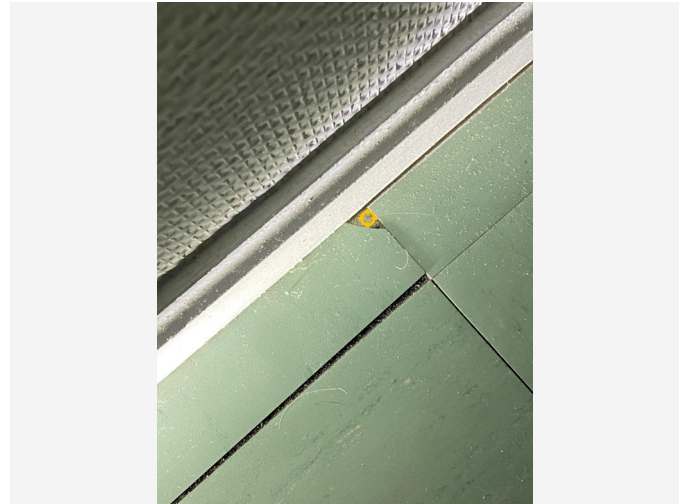
Het asbestmateriaal valt onder de mijlpaal van 2040.

Zorgvuldig beheren

| Toestand van het materiaal | Licht beschadigd, licht verweerd. Intact materiaal type Pical – asbestboard of categorie III 'gebondenheid' |

| Opmerking | In de trapkoker op de tussenbordessen en de bordessen voor de deuren, op elk verdiep (niet op gelijkvloers). |

- Zorg voor een veilig beheer. Vermijd het beschadigen van het asbestmateriaal. Controleer de toestand jaarlijks op wijzigingen.
- Zorg voor een veilig beheer en verwijder dit asbestmateriaal wanneer het bij werken eenvoudig bereikbaar wordt. Controleer de toestand jaarlijks op wijzigingen.

- Hermetische zone (erkend asbestverwijderaar)  
Aangezien de onderliggende zwarte floorflex lijm eveneens asbesthoudend is, dient men alles (tegel + lijm), te laten verwijderen door een erkend asbestverwijderaar.

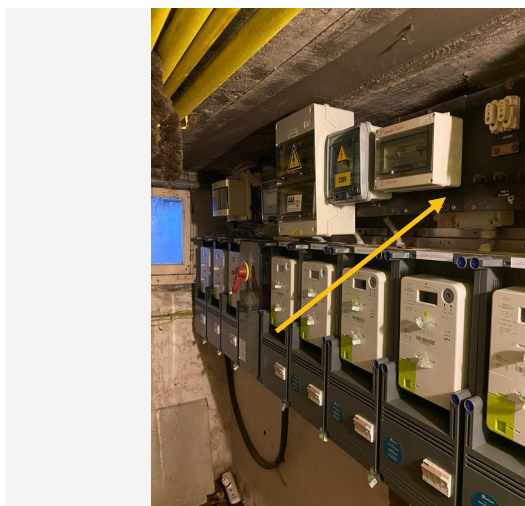
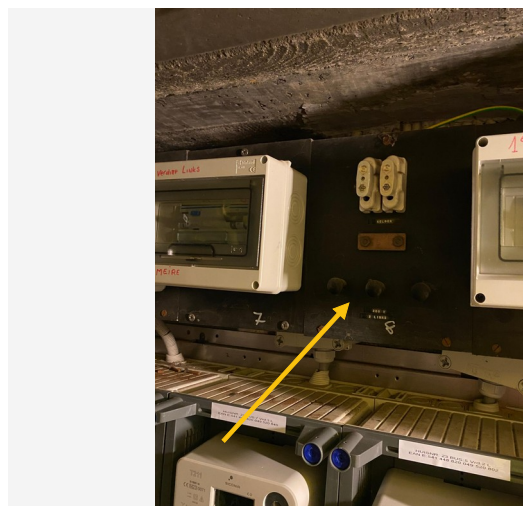
Het asbestmateriaal valt onder de mijlpaal van 2040.

Zorgvuldig beheren

| <b>Opmerking</b> | Steunplaat voor een aantal electriciteitskasten. |

- Zorg voor een veilig beheer. Vermijd het beschadigen van het asbestmateriaal. Controleer de toestand jaarlijks op wijzigingen.

- Eenvoudige handelingen: mag via doe-het-zelf of door werknemer(s) met opleidingsattest eenvoudige handelingen  
Is gegeven op een staalstructuur. Mag men zelf verwijderen mits de nodige beschermingsmaatregelen.

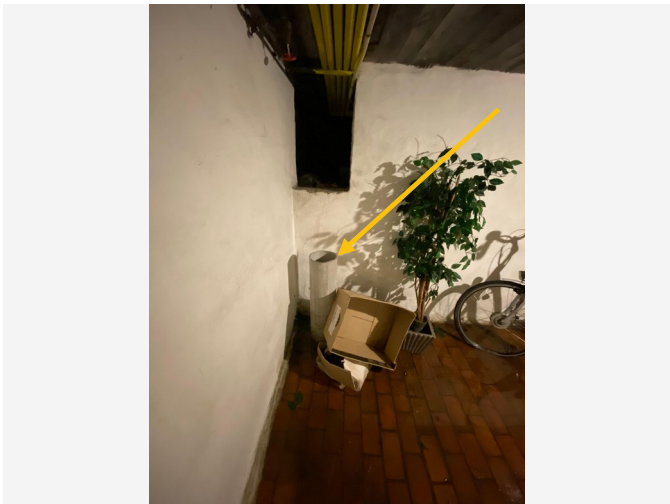
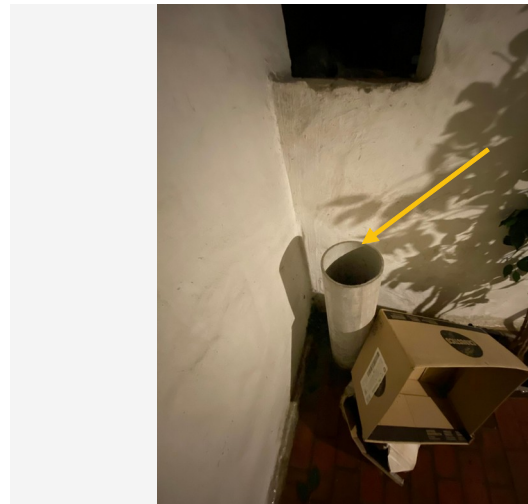
Het asbestmateriaal valt onder de mijlpaal van 2040.

Zorgvuldig beheren

| <b>Opmerking</b> | Op kelderniveau, ingeklemd in de vloer. |

- Zorg voor een veilig beheer. Vermijd het beschadigen van het asbestmateriaal. Controleer de toestand jaarlijks op wijzigingen.
- Zorg voor een veilig beheer en verwijder dit asbestmateriaal wanneer het bij werken eenvoudig bereikbaar wordt. Controleer de toestand jaarlijks op wijzigingen.

- Eenvoudige handelingen: mag via doe-het-zelf of door werknemer(s) met opleidingsattest eenvoudige handelingen  
Indien men de koker kan demonteren zonder te beschadigen.

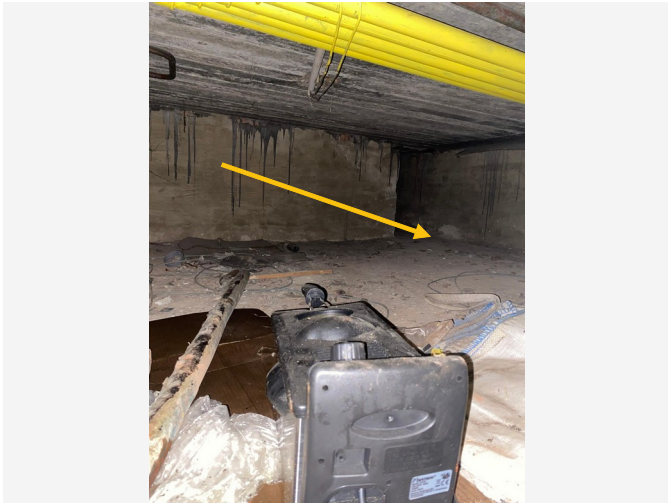
Situeringsfoto

**Reden:** Hoogte is kleiner dan 1,5m (1,0m)

**Uitleg van de asbestdeskundige:** Onvoldoende hoogte om te onderzoeken

| (Asbest)materiaal | Vanaf de toegangsopening tot de kruipruimte, zijn er visueel geen asbesttoepassingen vast te stellen. |

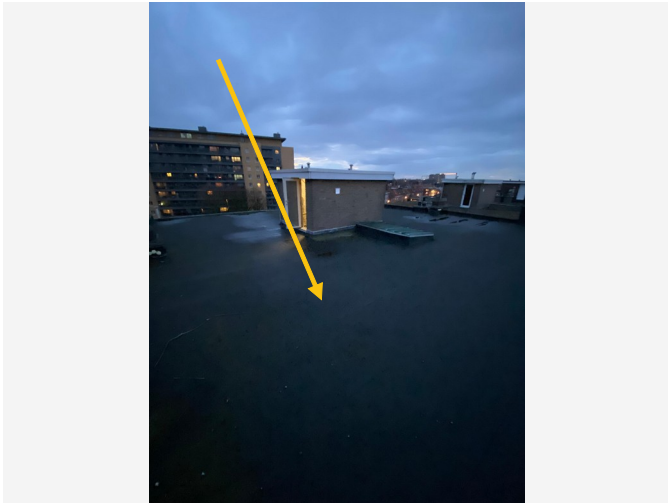
**Reden:** Bedekt door een recente roofing

**Uitleg van de asbestdeskundige:** Onbereikbaar onder een recent geplaatste roofing. Op het dak van de machinekamer lift en op het algemeen plat dak.

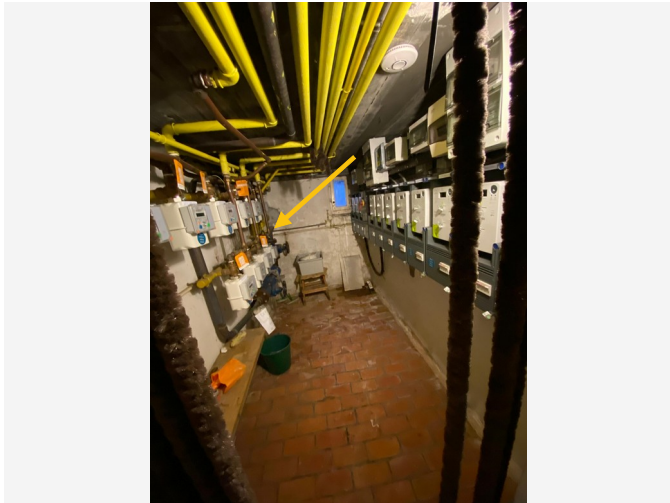
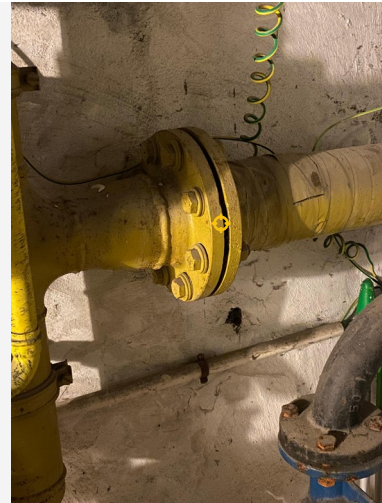
Geen asbest

| Opmerking | In het technisch lokaal op -1. Een dichting in een flens van de gasleiding. |

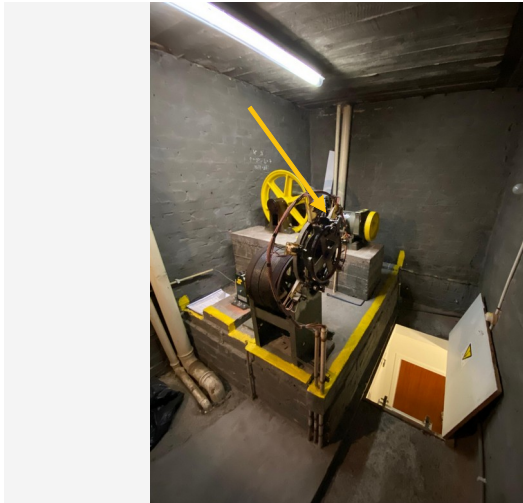
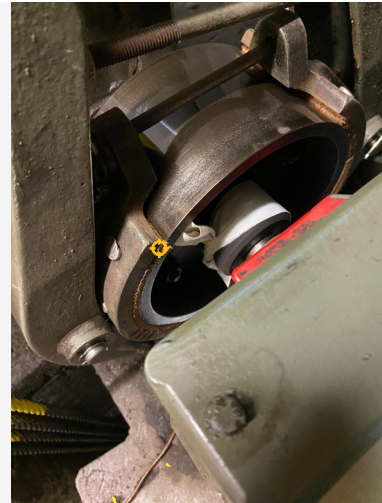
## Fiche 9: Remschoenen liftmotor

Geen asbest

| Opmerking | In de liftschacht zelf hebben we geen asbesttoepassingen vastgesteld. |

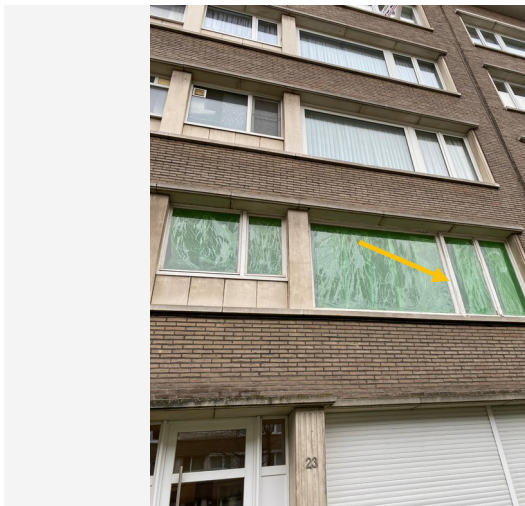
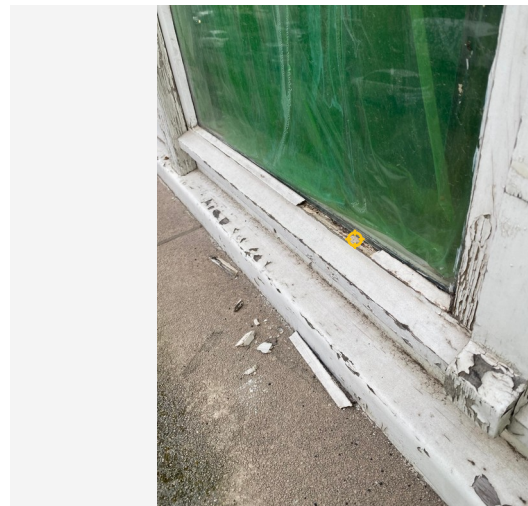
Geen asbest

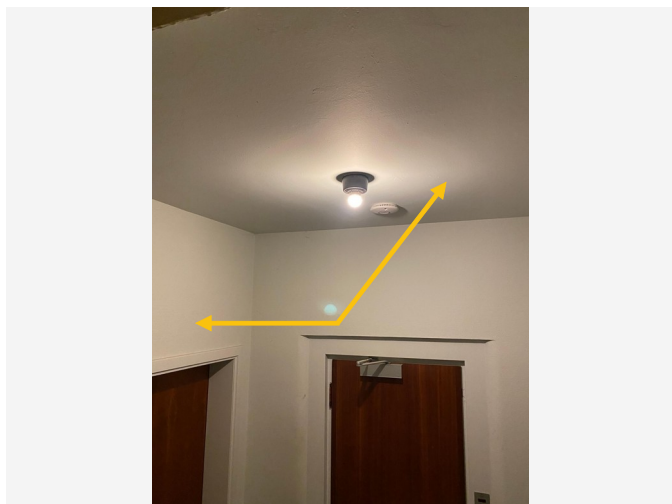
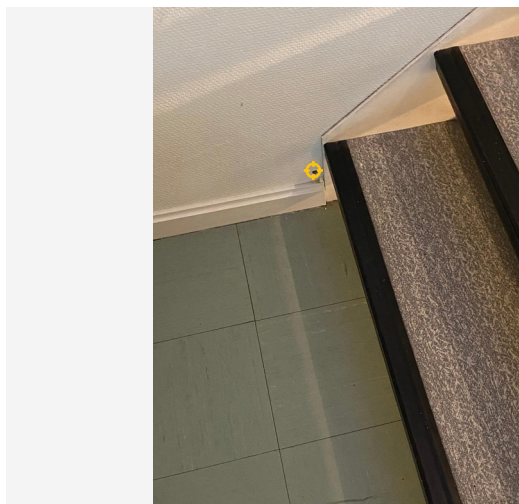
## Fiche 11: Binnenpleister trapkoker

Geen asbest
