# Asbestinventarisatetest

Nieuwelei 53, 2640 Mortsel

Attestnummer : 20250720-000082.000

Uitgegeven op : 20.07.2025

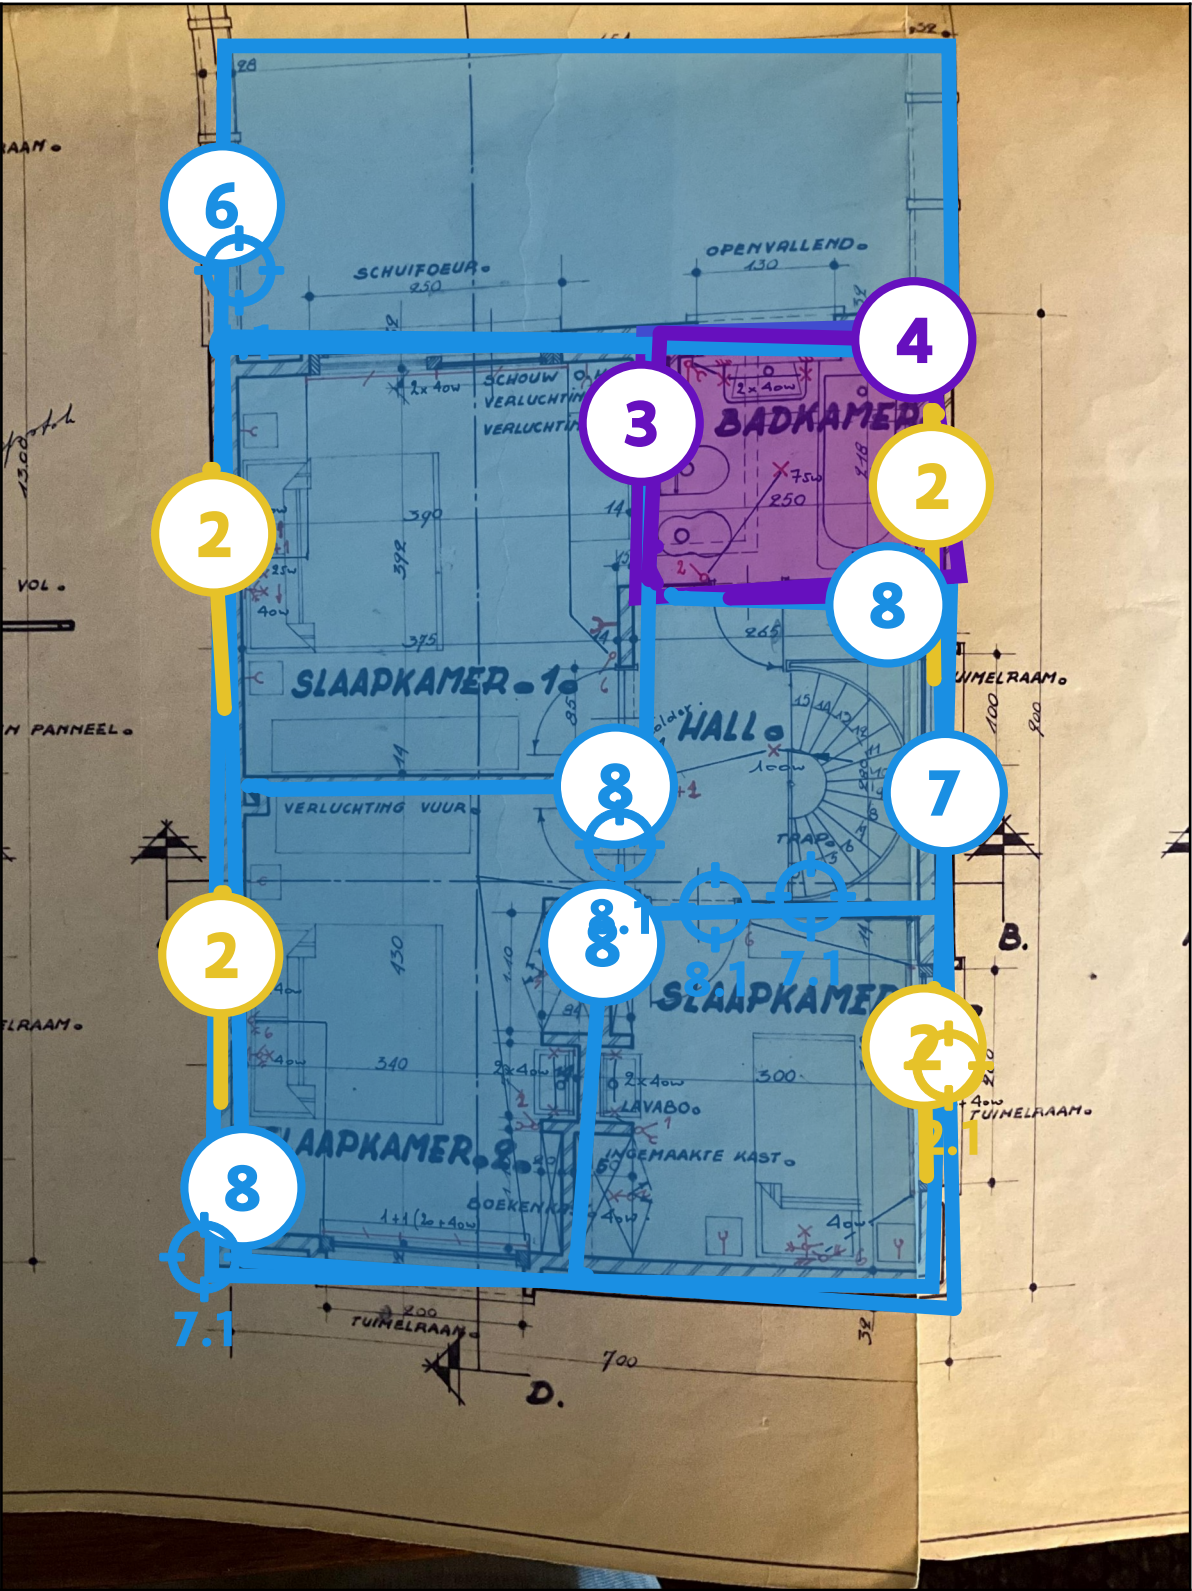
Plan 1.3: 1e verdieping

| 2. Vensterbanken | Asbestmateriaal | Zorgvuldig beheren |

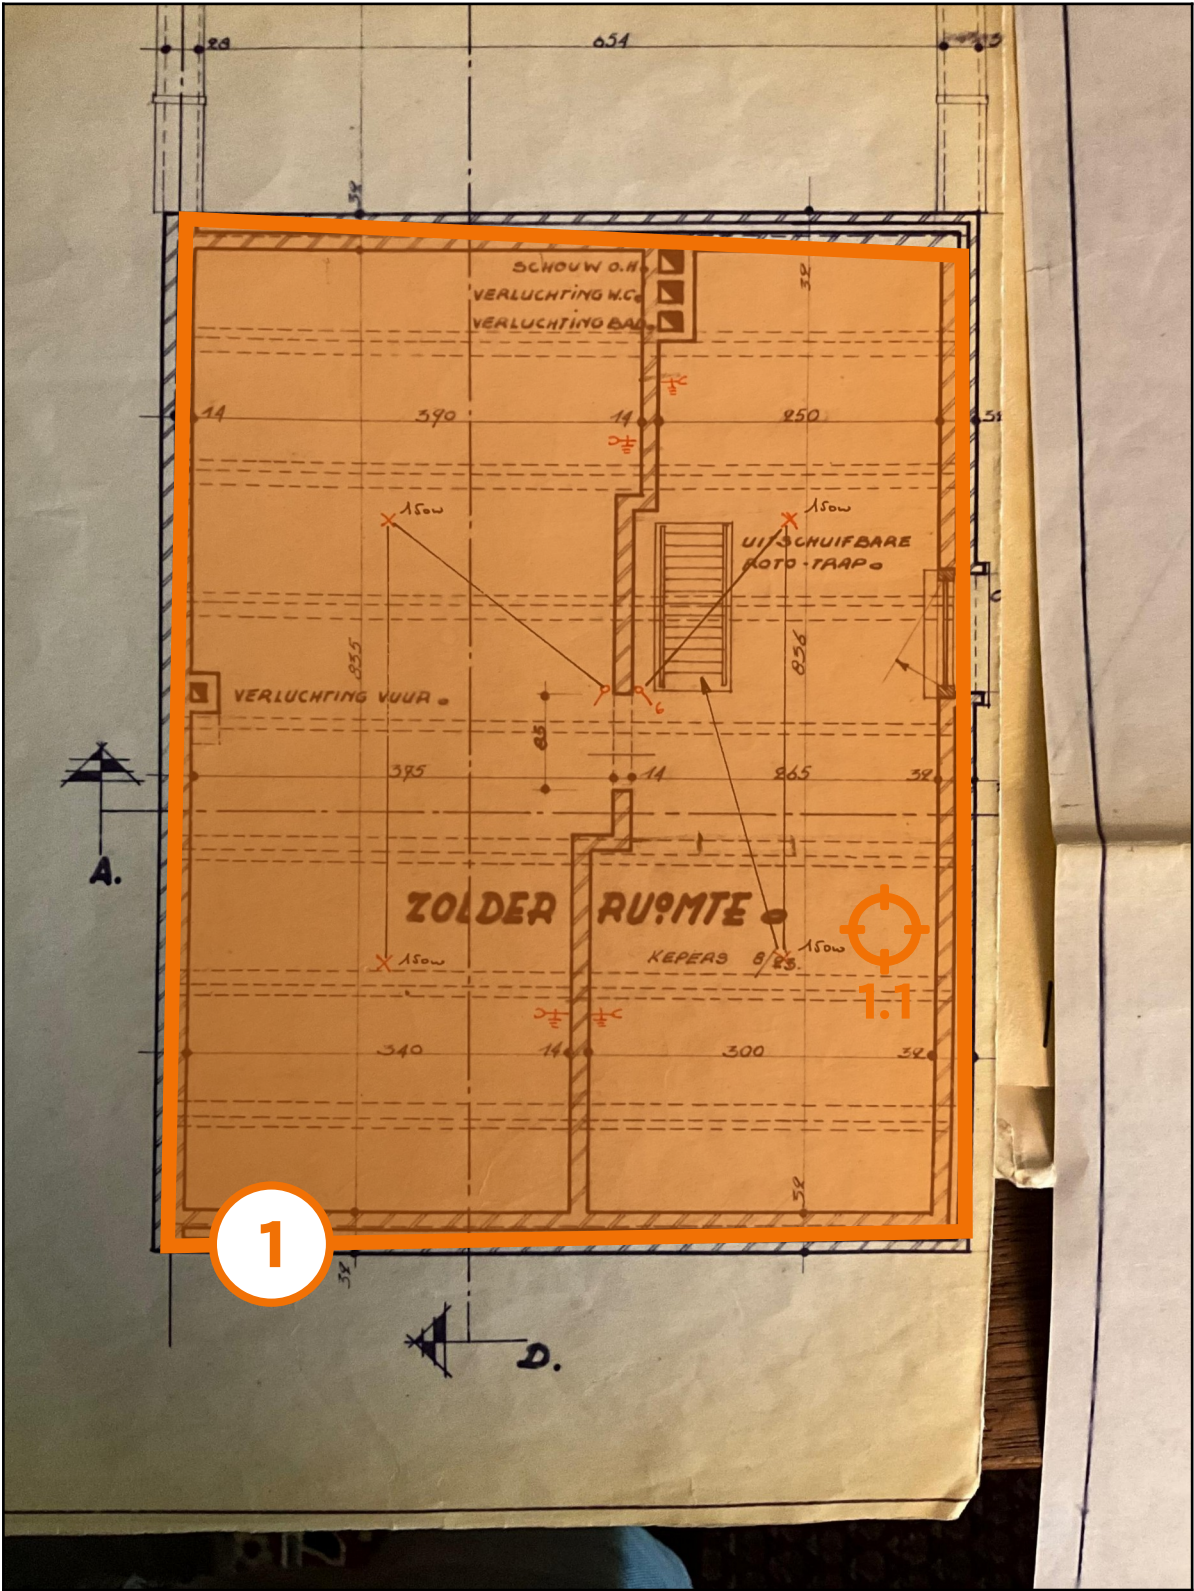
# Plan 1.4: Zolderverdieping

| 1. Onderdak | Asbestmateriaal | <a href="#">Verwijderen</a> |

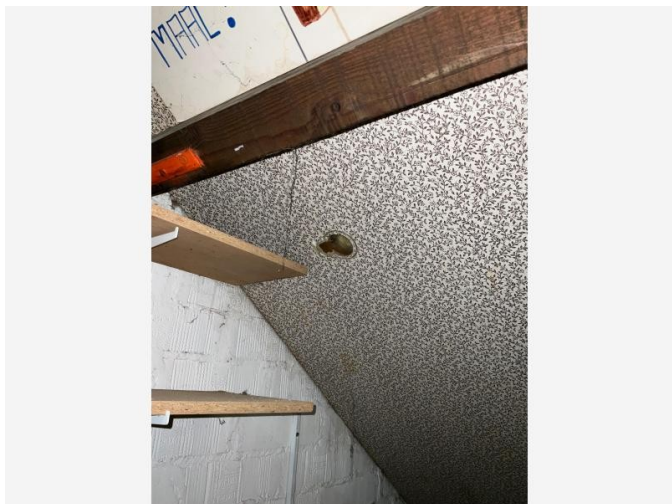
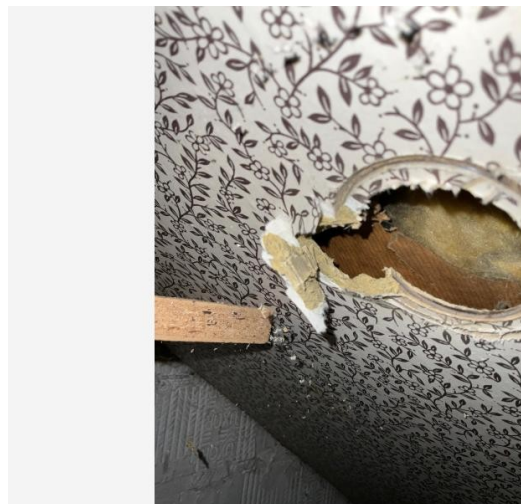
| Eindbeoordeling materiaalrisico | Verhoogd materiaalrisico en/of verhoogde kans op vezelvrijgave |

| Asbestsoort (vezeltype) | Crocidoliet aanwezig |
| Toestand van het materiaal | Licht beschadigd, licht verweerd. Intact calciumsilicaatmateriaal of categorie III 'gebondenheid' |

| # | Type | Referentie | Resultaat |
|---|---|---|---|
| 1.1 | Puntmonster | Onderdak | Chrysotiel, Crocidoliet |

| Beschrijving | Onderdak |
| Asbestmateriaal | Dak- en gevelbekleding - Plaat |

Verwijderen

- Zorg voor een veilig beheer en verwijder dit asbestmateriaal wanneer het bij werken eenvoudig bereikbaar wordt. Controleer de toestand jaarlijks op wijzigingen.
- Verwijder dit asbestmateriaal zo snel mogelijk. Volg de toestand goed op.

- Eenvoudige handelingen: enkel door erkend asbestverwijderaar  
Indien de platen eenvoudig te verwijderen zijn zonder kans op breken kan dit via doe-het-zelf of door werknemer(s) met opleidingsattest eenvoudige handelingen; Dek de zoldervloer af met plastic folie . dragen van de nodige beschermingsmiddelen (mondmasker ffp3, handschoenen,tyvec ) Verwijder de dakpannen indien nodig. Fixeer het plaatmateriaal , de asbesthoudende platen één voor één en in hun geheel verwijderen. Niet gooien, niet breken. Reinig nadien de draagstructuur met vochtige doeken (+stofzuiger met absoluut filter kan niet gehuurd worden dus voor een particulier niet mogelijk .) Alle werknemer(s) moeten wel beschikken over een opleidingsattest eenvoudige handelingen 8u.

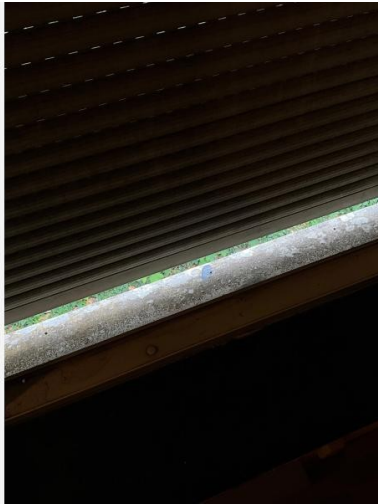
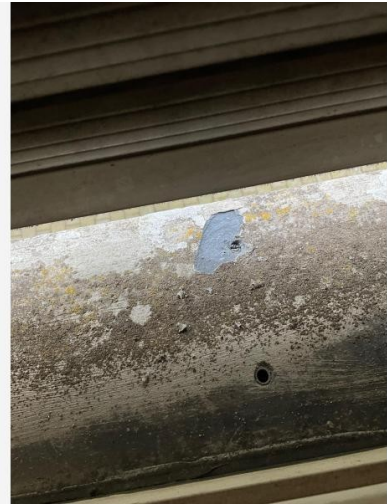
| Eindbeoordeling materiaalarisico | Laag materiaalarisico en/of verlaagde kans op vezelvrijgave |

| Asbestsoort (vezeltype) | Alleen chrysotiel |
| Toestand van het materiaal | Licht beschadigd, licht verweerd. Intact calciumsilicaatmateriaal of categorie III 'gebondenheid' |

| # | Type | Referentie | Resultaat |
|---|---|---|---|
| 2.1 | Puntmonster | Vensterbanken | Chrysotiel |

| Beschrijving | Vensterbanken |

Zorgvuldig beheren

- Zorg voor een veilig beheer. Vermijd het beschadigen van het asbestmateriaal. Controleer de toestand jaarlijks op wijzigingen.

- Eenvoudige handelingen: mag via doe-het-zelf of door werknemer(s) met opleidingsattest eenvoudige handelingen

De dorpels of tabletten kunnen voorzichtig losgebeiteld worden, extra bevochtigen om stof te voorkomen + dragen van de nodige beschermingsmiddelen (mondmasker ffp3, handschoenen, tyvec) verpakken in plastic folie en afvoeren naar het containerpark als hechtgebonden asbestafval.

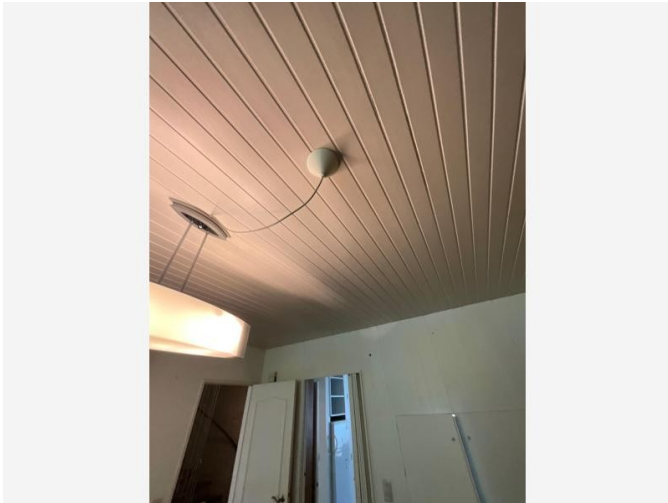
Vrije foto

De plafonds werden afgewerkt met plastic, hout of gyproc. Deze zijn niet asbestverdacht. We weten niet wat er zich daaronder bevindt. Dit kunnen asbestverdachte toepassingen zijn. Wees hiervoor waakzaam.

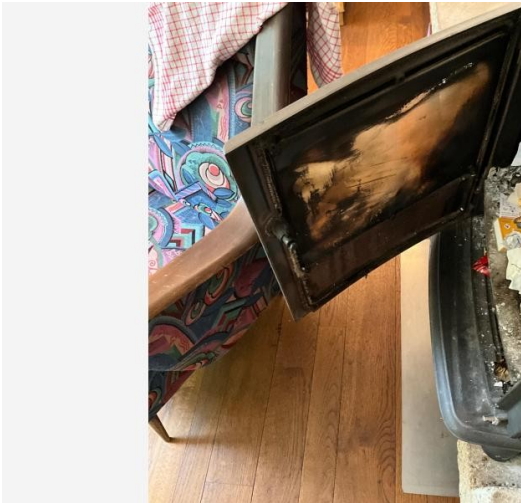
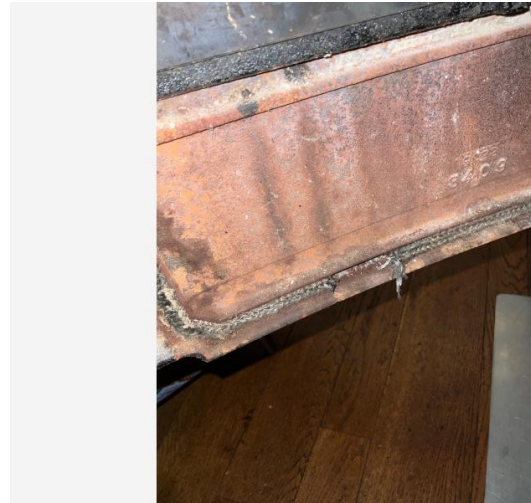
## Fiche 5: Koord kachel

Geen asbest

| # | Type | Referentie | Resultaat |
|---|---|---|---|
| 5.1 | Puntmonster | Koord kachel | Geen asbest |

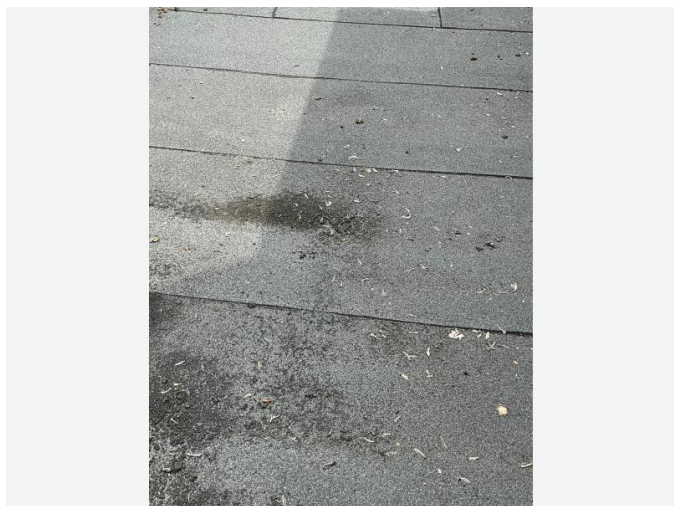
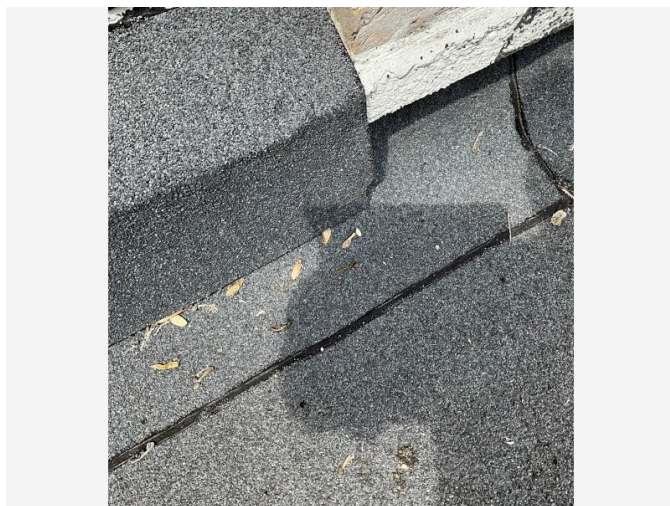
## Fiche 6: Roofing

Geen asbest

| # | Type | Referentie | Resultaat |
|---|---|---|---|
| 6.1 | Puntmonster | Roofing | Geen asbest |

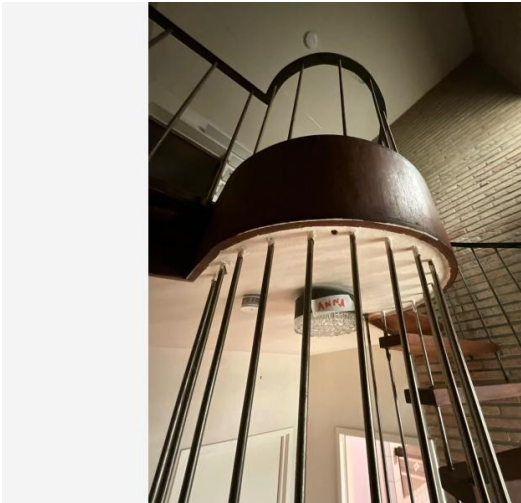
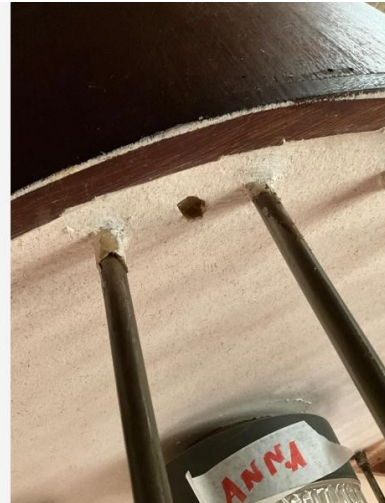
## Fiche 7: Pleister plafond

Geen asbest

| # | Type | Referentie | Resultaat |
|---|---|---|---|
| 7.1 | Mengmonster | Pleister plafond | Geen asbest |

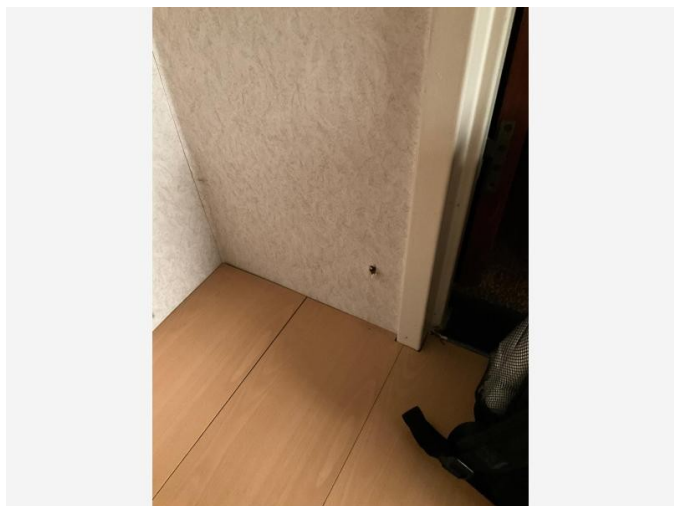
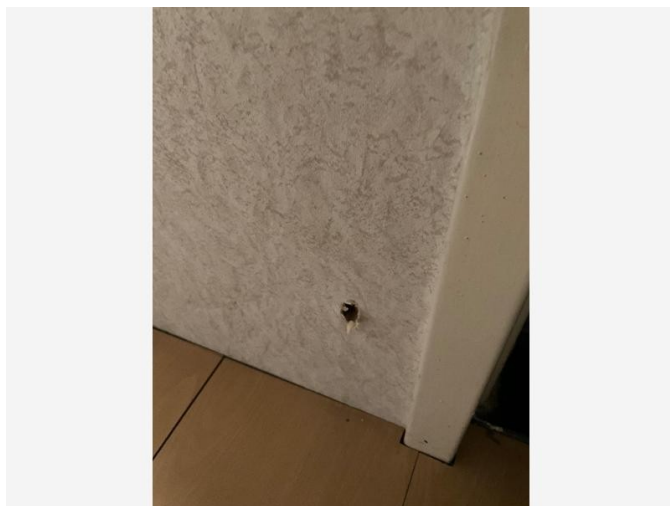
## Fiche 8: Pleister wand

Geen asbest

| # | Type | Referentie | Resultaat |
|---|---|---|---|
| 8.1 | Mengmonster | Pleister wand | Geen asbest |
