# Asbestinventarisatattest

Louisalei 2/2, 2660 Antwerpen

Attestnummer : 20250322-000164.000

Uitgegeven op : 22.03.2025

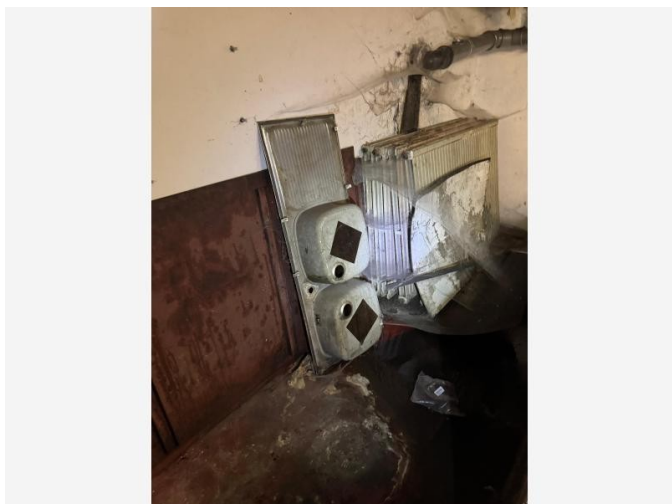
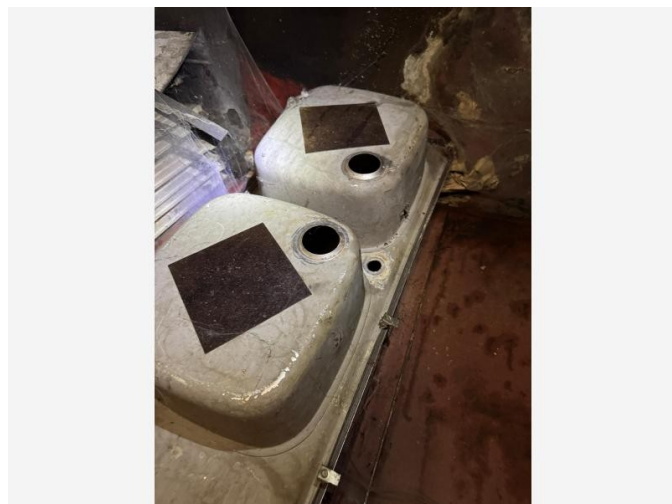
## Fiche 1: spoelbak in kelder

Asbestmateriaal - afvalstof

**Dringend verwijderen**

- Verwijder het asbestafval.

- Eenvoudige handelingen: mag via doe-het-zelf of door werknemer(s) met opleidingsattest eenvoudige handelingen staat los en eenvoudig te verwijderen

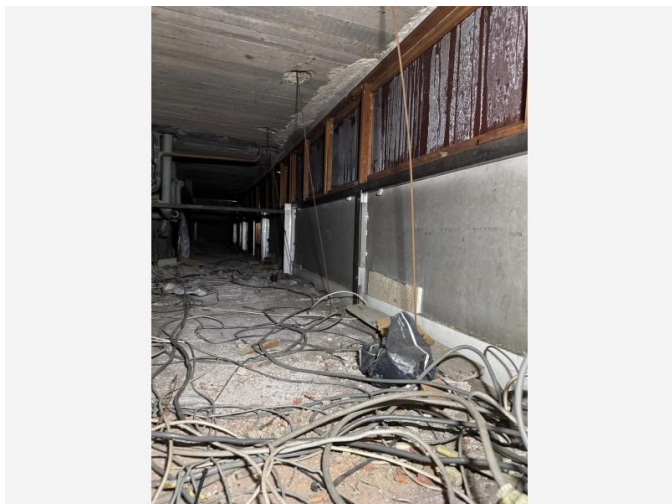
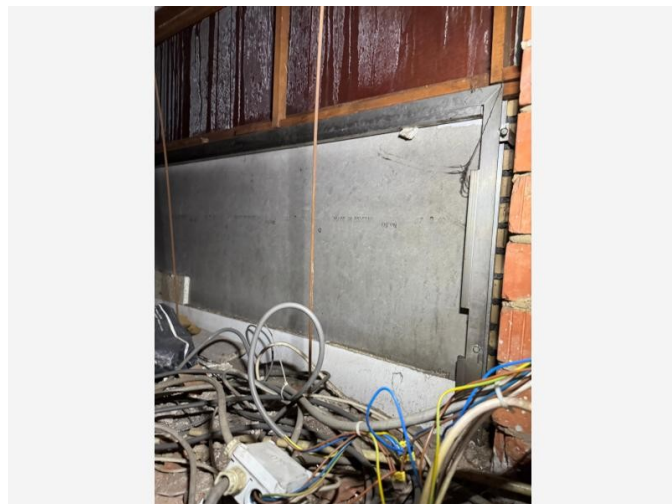
Verwijderen

| Eindbeoordeling materiaalrisico | Verhoogd materiaalrisico en/of verhoogde kans op vezelvrijgave |

| Toestand van het materiaal | Matig beschadigd, matig verweerd |

| Opmerking | <p>De platen bevinden zich boven de winkel plafond.</p> <p>Op basis van onze expertise als deskundigen hebben we deze platen als asbesthoudend geclassificeerd, zonder staalname. De opgegeven volumes zijn slechts schattingen en mogen niet worden gebruikt als maatstaf voor heffingen.</p> |

- Zorg voor een veilig beheer. Vermijd het beschadigen van het asbestmateriaal. Controleer de toestand jaarlijks op wijzigingen.
- Hemelwater dat afspoelt van asbestcement daken of gevels kan asbestdeeltjes bevatten. Gebruik het enkel voor gesloten circuits (bv. spoelen toiletten). Reinig na het vervangen van het dak of de gevel de dakgoten en regenwaterput of -ton om asbesthoudend sediment of slib te verwijderen
- Voer bijkomende staalname(s) uit.

- Eenvoudige handelingen: mag via doe-het-zelf of door werknemer(s) met opleidingsattest eenvoudige handelingen  
Raadpleeg de actuele wetgeving op de website van OVAM. Onder strikte voorwaarden is het eventueel toegestaan om deze toepassing zelf te verwijderen.

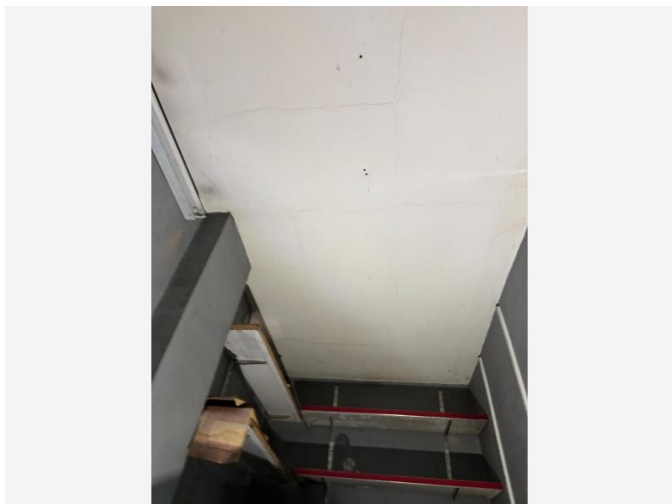
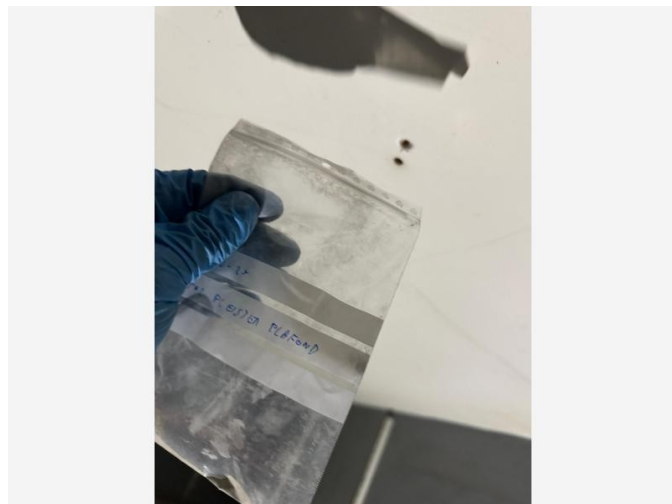
Maatregelen nemen

men kan meerdere puntstalen van de plafonds nemen om een exakte lokatie te vinden waar het asbest inzit.

| Eindbeoordeling materiaalrisico | Verhoogd materiaalrisico en/of verhoogde kans op vezelvrijgave |

| Toestand van het materiaal | Licht beschadigd, licht verweerd. Intact calciumsilicaatmateriaal of categorie III 'gebondenheid' |

| # | Type | Referentie | Resultaat |
|---|---|---|---|
| 3.1 | Mengmonster | st02 | Chrysotiel |

- Zorg voor een veilig beheer. Vermijd het beschadigen van het asbestmateriaal. Controleer de toestand jaarlijks op wijzigingen.

- Hermetische zone (erkend asbestverwijderaar)  
bij het verwijderen van de bezetting komen veel asbest vezels vrij.

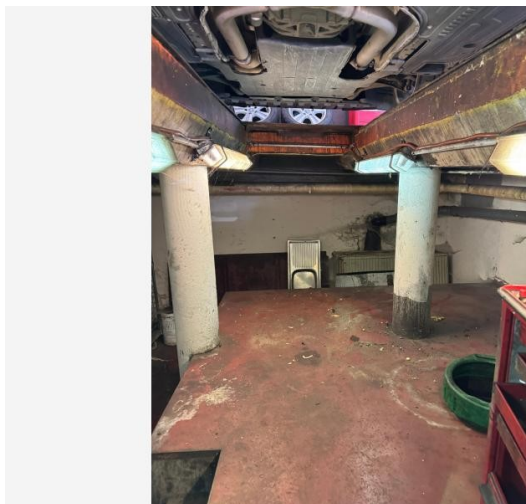
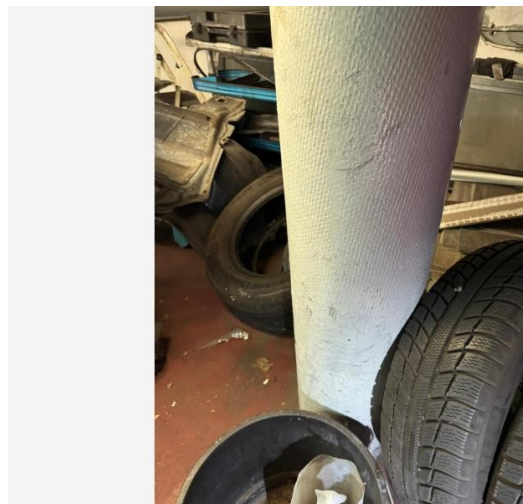
Maatregelen nemen

| Eindbeoordeling materiaalrisico | Verhoogd materiaalrisico en/of verhoogde kans op vezelvrijgave |

| Toestand van het materiaal | Licht beschadigd, licht verweerd. Intact calciumsilicaatmateriaal of categorie III 'gebondenheid' |

| Verplichte verwijdering of inkapseling (KB van 9 maart 2003, 2005). |

- Zorg voor een veilig beheer. Vermijd het beschadigen van het asbestmateriaal. Controleer de toestand jaarlijks op wijzigingen.

- Hermetische zone (erkend asbestverwijderaar)  
De palen zijn gevuld zijn met beton.

Je hebt kaphamers nodig voor het verwijderen van de palen waardoor er veel asbest vezels vrijkomen.

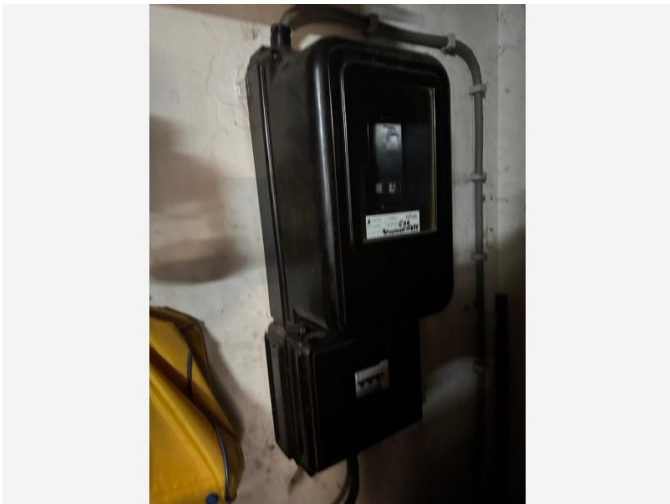
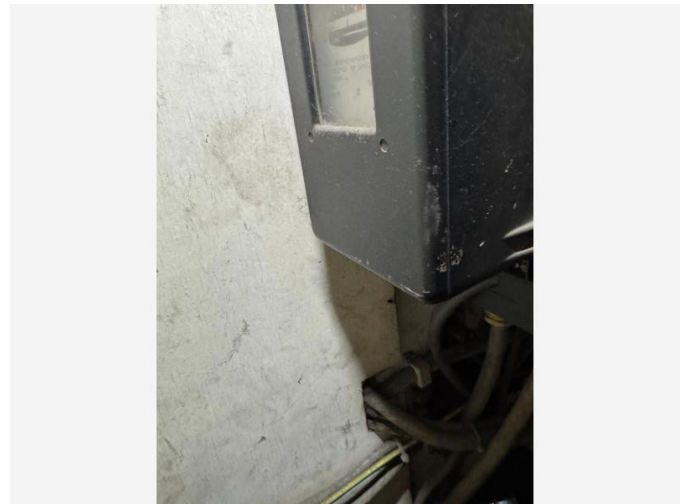
Zorgvuldig beheren

| Eindbeoordeling materiaalrisico | Laag materiaalrisico en/of verlaagde kans op vezelvrijgave |

| Toestand van het materiaal | Onbeschadigd, niet verweerd |

| Opmerking | Deze oppervlakte werd niet gemeten, maar geschat op basis van een benadering van de aanwezige tellerkast. Deze schatting mag niet worden gebruikt als maatstaf voor heffingen. Als deskundigen hebben wij vastgesteld dat het materiaal daadwerkelijk bakeliet betreft en geen harde pvc. Bakeliet wordt door ons beschouwd als een asbestverdachte toepassing, aangezien het in veel gevallen asbesthoudend is. We hebben geen staalname uitgevoerd om de functionaliteit van de tellerkast niet in gevaar te brengen. Daarnaast is staalname verboden, aangezien de tellerkast eigendom is van de nutsvoorzieningsmaatschappij. |

- Zorg voor een veilig beheer. Vermijd het beschadigen van het asbestmateriaal. Controleer de toestand jaarlijks op wijzigingen.
- Voer bijkomende staalname(s) uit.

- Eenvoudige handelingen: mag via doe-het-zelf of door werknemer(s) met opleidingsattest eenvoudige handelingen  
Deze toepassing mag volgens de huidige wetgeving worden verwijderd via eenvoudige handelingen. Aangezien deze toepassing echter eigendom is van de nutsvoorzieningsmaatschappij, mag deze uitsluitend worden verwijderd door hen of door een door hen aangestelde onderaannemer die beschikt over de nodige attesten en opleidingen. Daarom wordt hier verwezen naar de methode van een erkende verwijderaar, maar in feite dient dit via de nutsvoorzieningsmaatschappij te verlopen.

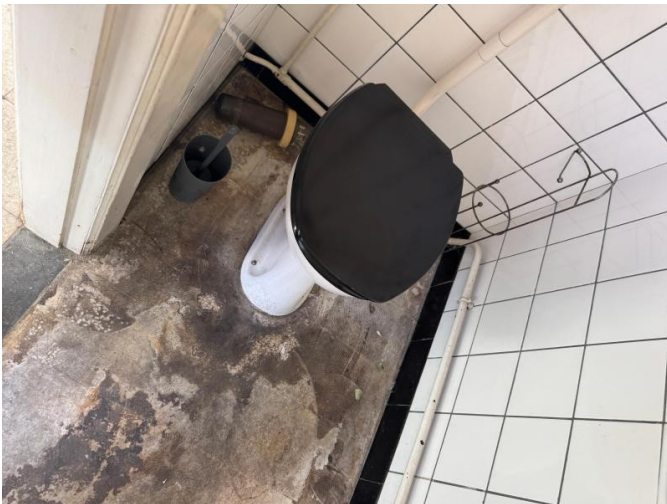
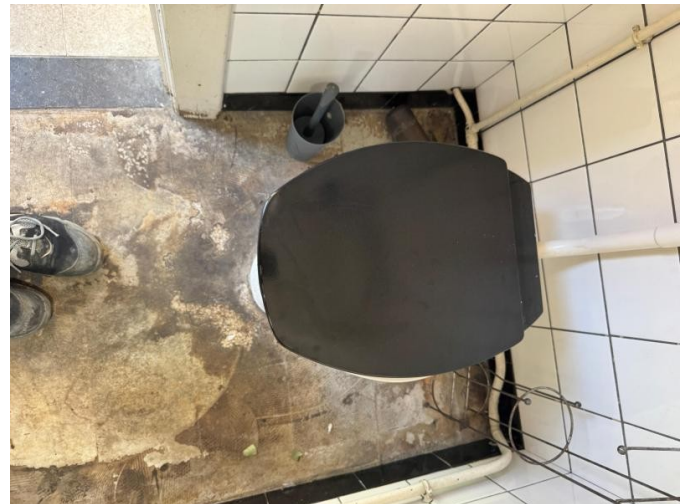
Zorgvuldig beheren

| Eindbeoordeling materiaalrisico | Laag materiaalrisico en/of verlaagde kans op vezelvrijgave |

| Opmerking | Deze oppervlakte werd niet gemeten, maar geschat op basis van een benadering voor alle aanwezige wc brillen. Deze schatting mag niet worden gebruikt als maatstaf voor heffingen. Als deskundige hebben wij geverifieerd dat het materiaal inderdaad bakeliet betreft en geen harde PVC. Bakeliet wordt door ons beschouwd als een asbestverdachte toepassing, aangezien het in veel gevallen asbesthoudend is. |

- Zorg voor een veilig beheer. Vermijd het beschadigen van het asbestmateriaal. Controleer de toestand jaarlijks op wijzigingen.
- Voer bijkomende staalname(s) uit.

- Eenvoudige handelingen: mag via doe-het-zelf of door werknemer(s) met opleidingsattest eenvoudige handelingen  
Raadpleeg de actuele wetgeving op de website van OVAM. Onder strikte voorwaarden kan het eventueel toegestaan zijn om deze toepassing zelf te verwijderen. Bij twijfel wordt echter sterk aangeraden om een erkende asbestverwijderaar te raadplegen. Zorg er bovendien voor dat u zich goed informeert via de websites van OVAM en andere officiële bronnen over de vereiste persoonlijke beschermingsmaatregelen en de richtlijnen voor het veilig verwijderen van asbest.

Houd er rekening mee dat deze toepassingen vaak onder spanning staan. Het is daarom aan te raden om ook een elektricien te raadplegen, aangezien het werken aan of verwijderen van deze toepassingen specifieke technische kennis vereist.

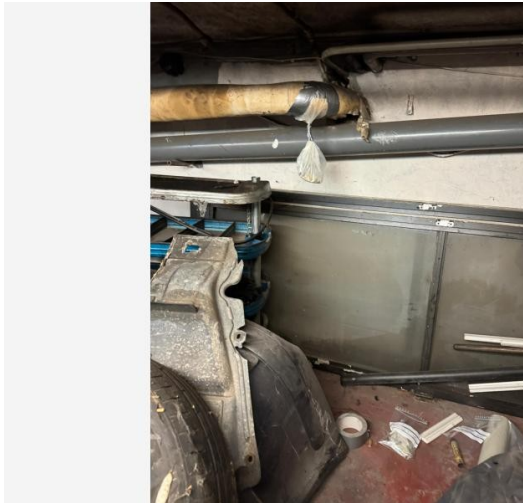
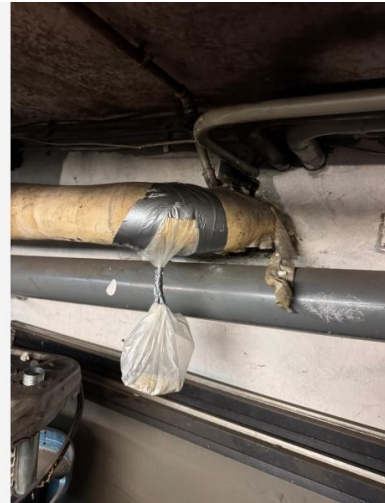
## Fiche 12: isolatie cv buizen bochten

Geen asbest

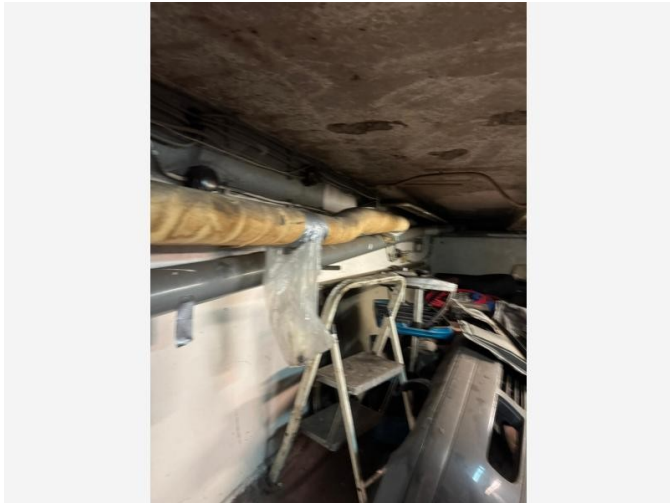
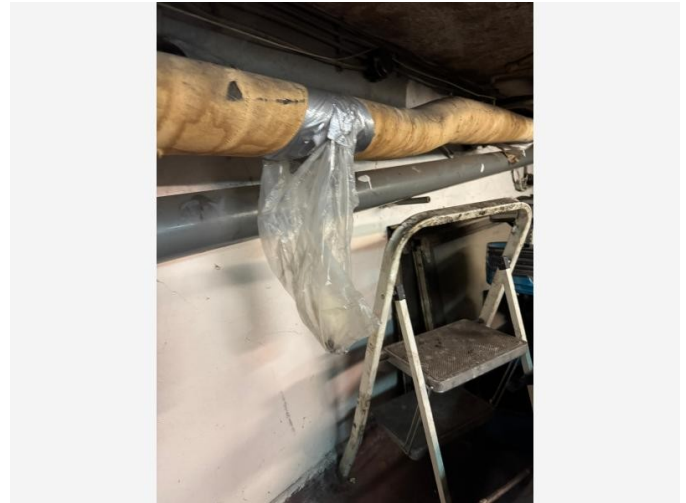
## Fiche 14: isolatie buizen rechte stukken

Geen asbest

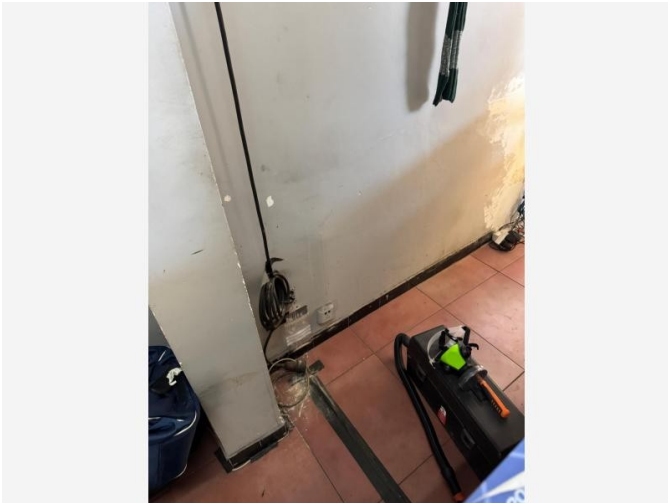
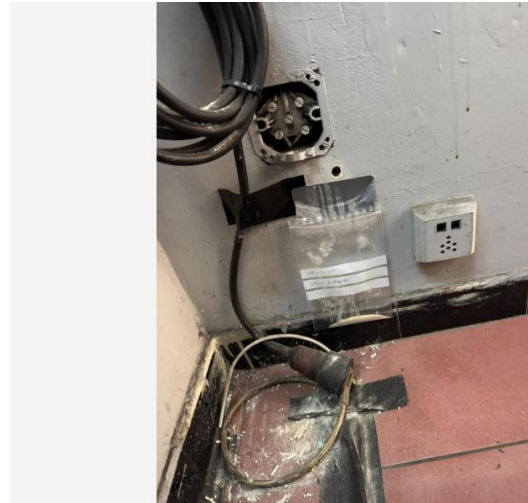
## Fiche 15: pleister

Geen asbest
