# Asbestinventarisatattest

Van Havrelei 94/302, 2140 Antwerpen

Attestnummer : 20250616-000540.000

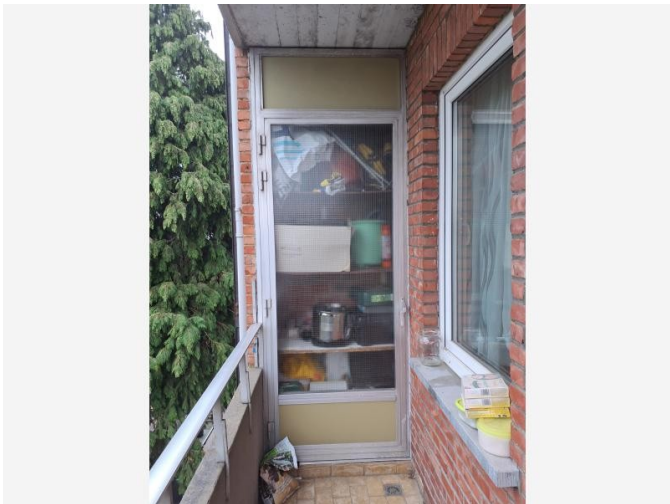
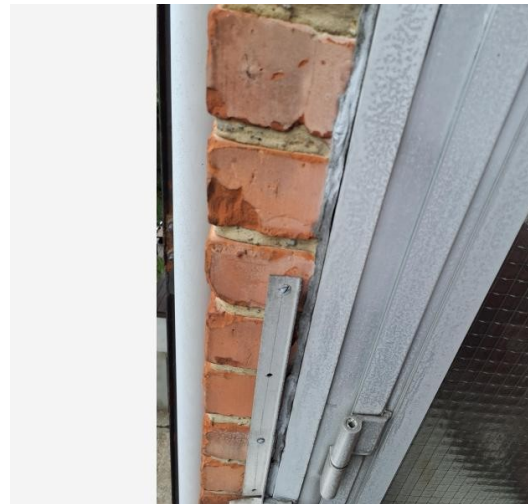
Overzichtsfoto

Detailfoto

| Eindbeoordeling materiaalrisico | Laag materiaalrisico en/of verlaagde kans op vezelvrijgave |

| Toestand van het materiaal | Licht beschadigd, licht verweerd. Intact calciumsilicaatmateriaal of categorie III 'gebondenheid' |

| Beschrijving | Mastiek ramen |

Zorgvuldig beheren

- Zorg voor een veilig beheer. Vermijd het beschadigen van het asbestmateriaal. Controleer de toestand jaarlijks op wijzigingen.
- Verwijder dit asbestmateriaal zo snel mogelijk. Volg de toestand goed op.

- Eenvoudige handelingen: mag via doe-het-zelf of door werknemer(s) met opleidingsattest eenvoudige handelingen  
Bij raam werken veilig verwijderen en dubbe verpakt afvoeren, Vraag bij u gemeente na waar u dit materiaal mag afvoeren.

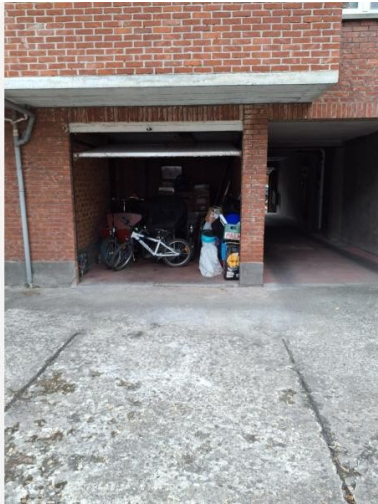
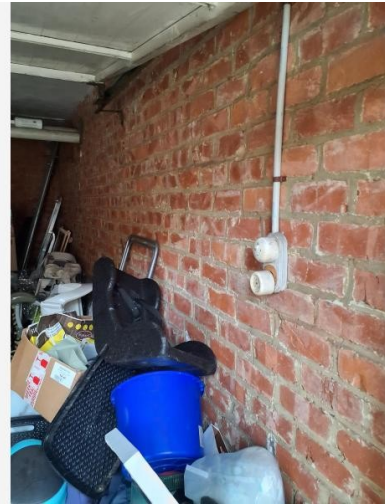
Overzichtsfoto

Detailfoto

| Eindbeoordeling materiaalrisico | Laag materiaalrisico en/of verlaagde kans op vezelvrijgave |

| Toestand van het materiaal | Onbeschadigd, niet verweerd |

| Beschrijving | Bakeliet schakelaar(s) hoeveelheden |

Zorgvuldig beheren

- Zorg voor een veilig beheer. Vermijd het beschadigen van het asbestmateriaal. Controleer de toestand jaarlijks op wijzigingen.
- Voer bijkomende staalname(s) uit.

- Eenvoudige handelingen: mag via doe-het-zelf of door werknemer(s) met opleidingsattest eenvoudige handelingen  
Raadpleeg de actuele wetgeving op de website van OVAM. Onder strikte voorwaarden kan het eventueel toegestaan zijn om deze toepassing zelf te verwijderen. Bij twijfel wordt echter sterk aangeraden om een erkende asbestverwijderaar te raadplegen. Zorg er bovendien voor dat u zich goed informeert via de websites van OVAM en andere officiële bronnen over de vereiste persoonlijke beschermingsmaatregelen en de richtlijnen voor het veilig verwijderen van asbest.

Houd er rekening mee dat deze toepassingen vaak onder spanning staan. Het is daarom aan te raden om ook een elektricien te raadplegen, aangezien het werken aan of verwijderen van deze toepassingen specifieke technische kennis vereist.

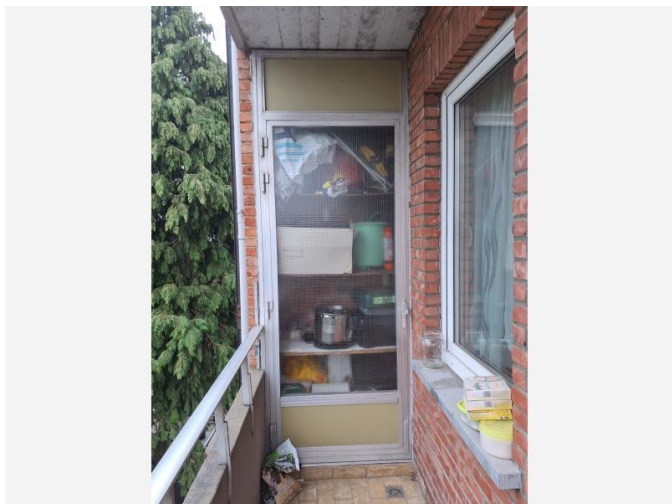
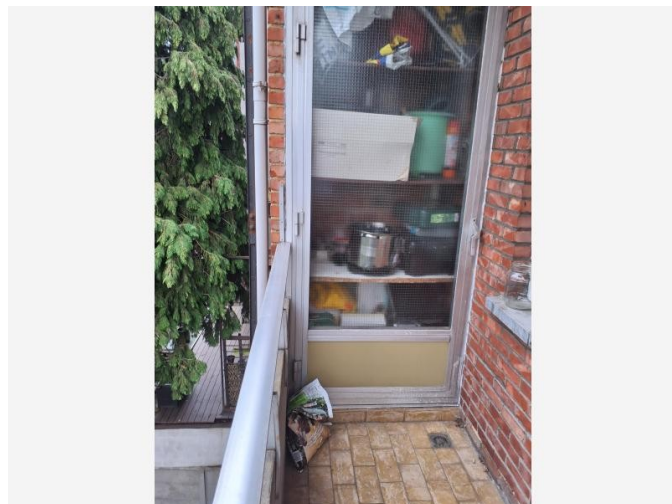
Overzichtsfoto

Detailfoto

| Eindbeoordeling materiaalrisico | Laag materiaalrisico en/of verlaagde kans op vezelvrijgave |

| Toestand van het materiaal | Licht beschadigd, licht verweerd. Intact calciumsilicaatmateriaal of categorie III 'gebondenheid' |

| Beschrijving | glasal plaat |

Zorgvuldig beheren

- Zorg voor een veilig beheer. Vermijd het beschadigen van het asbestmateriaal. Controleer de toestand jaarlijks op wijzigingen.
- Verwijder dit asbestmateriaal zo snel mogelijk. Volg de toestand goed op.
- Voer bijkomende staalname(s) uit.

- Eenvoudige handelingen: mag via doe-het-zelf of door werknemer(s) met opleidingsattest eenvoudige handelingen extra stalen laten nemen en indien positief, bij raam werken Veilig te verwijderen in 1 geheel en dubbelverpakt afvoeren, Vraag bij het gemeente na waar u dit materiaal mag afvoeren.

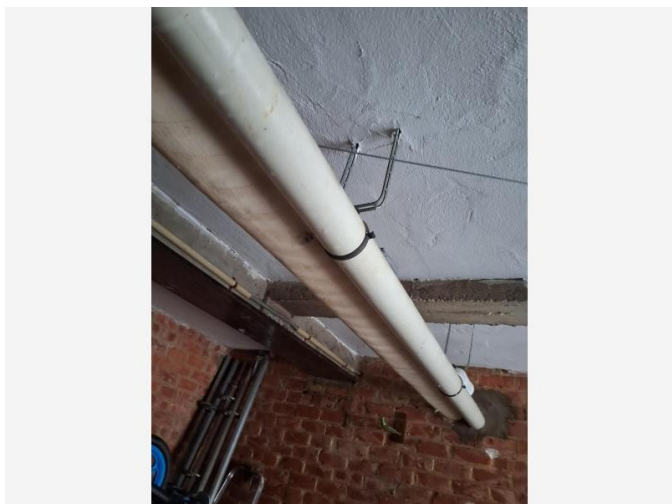
Door het kelderberging loopt een leiding isolatie die aan het gemeene delen behoort, Vermijd beschadigen.

| (Asbest)materiaal | In-situ afwerkingslagen - Thermische isolatie |

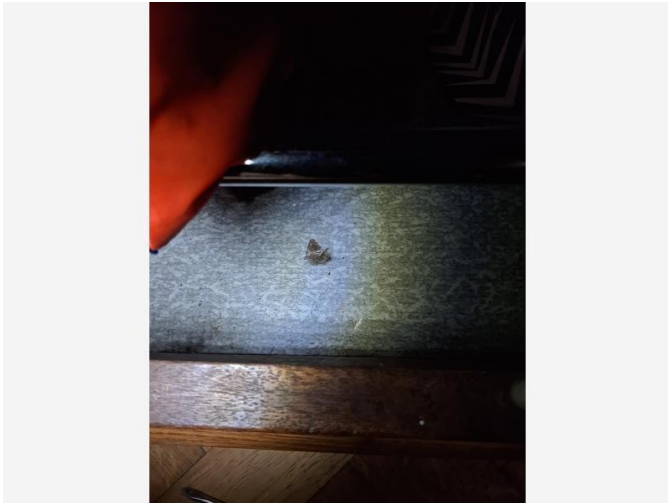
de oude vloerbedekking hebben wij gecontroleerd en een vloerzeil met een textiele onderlaag aangetroffen. Dit materiaal is niet asbestverdacht. de rest van de vloeren is of met tegels of met laminaat afgewerkt, eronder konden wij niet inspecteren.

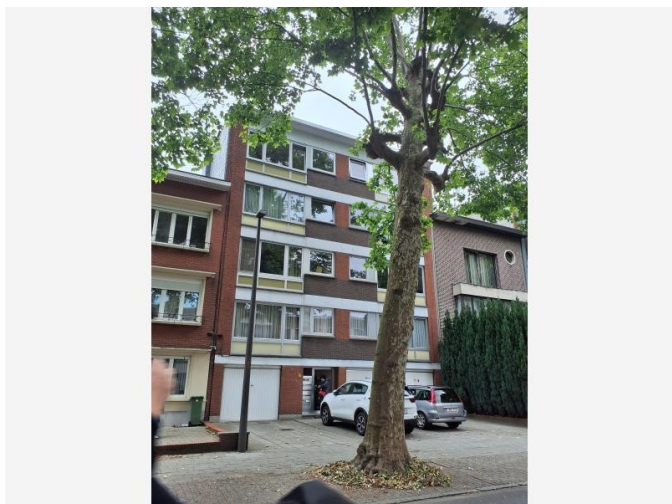
Op de buitengevel, tussen de vensters, bevinden zich grote glaspanelen die asbestverdacht zijn. Deze panelen behoren tot het gemeentelijk eigendom.

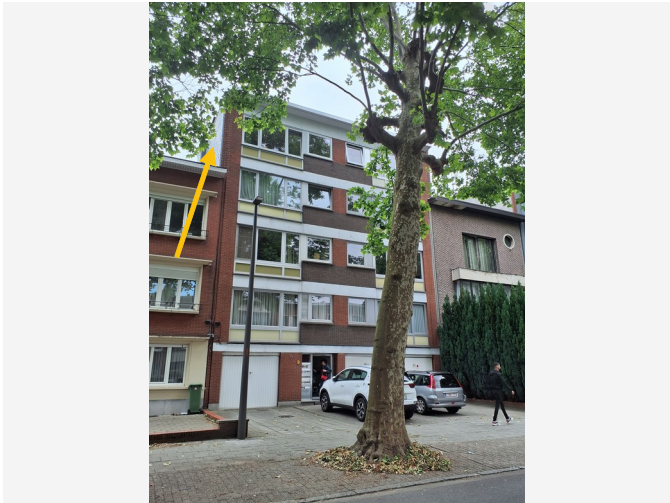
op de linker gevel bevindt zich leien die behoort aan de gemeenschappelijke delen.

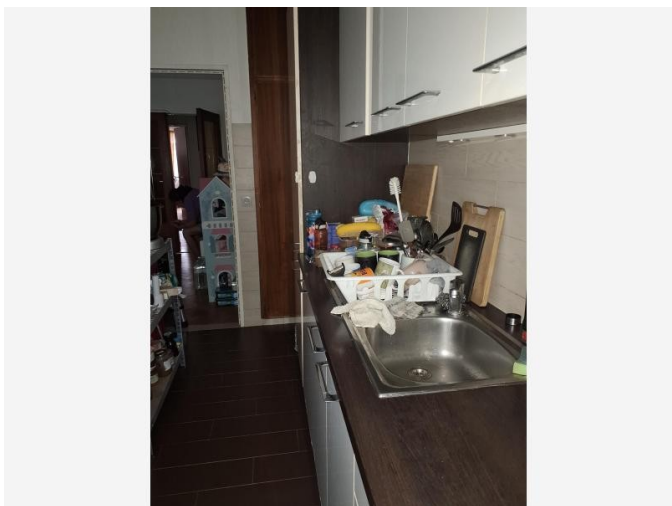
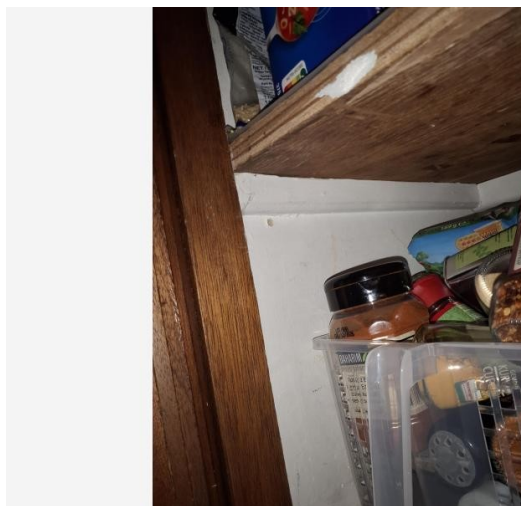
## Fiche 8: Pleister muren

Geen asbest

| # | Type | Referentie | Resultaat |
|---|---|---|---|
| 8.1 | Mengmonster | mm1 | Geen asbest |

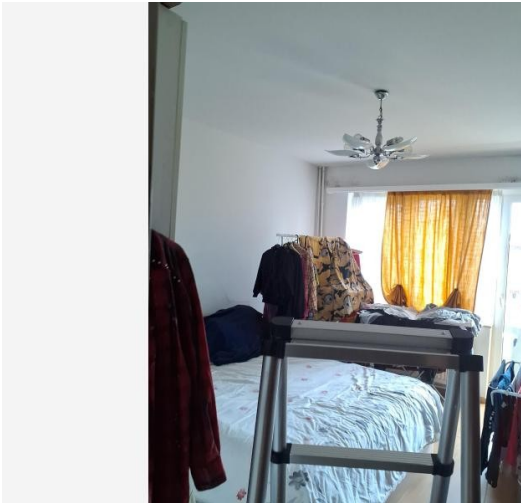
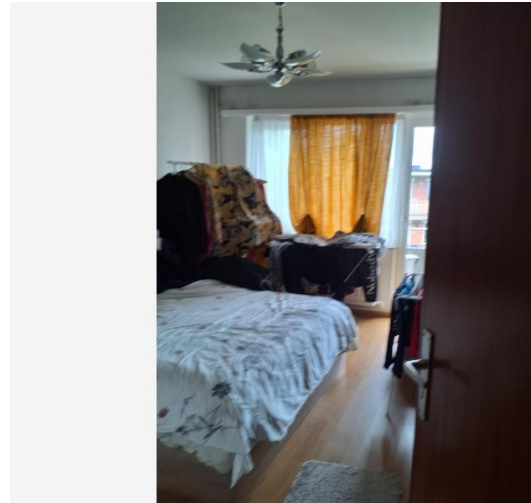
## Fiche 9: Pleister plafond

Geen asbest

| # | Type | Referentie | Resultaat |
|---|---|---|---|
| 9.1 | Mengmonster | mm2 | Geen asbest |
