# Asbestinventarisatattest

Pastoor Bauwenslaan 23/002, 2610 Antwerpen

Attestnummer : 20250724-000314.000

Uitgegeven op : 24.07.2025

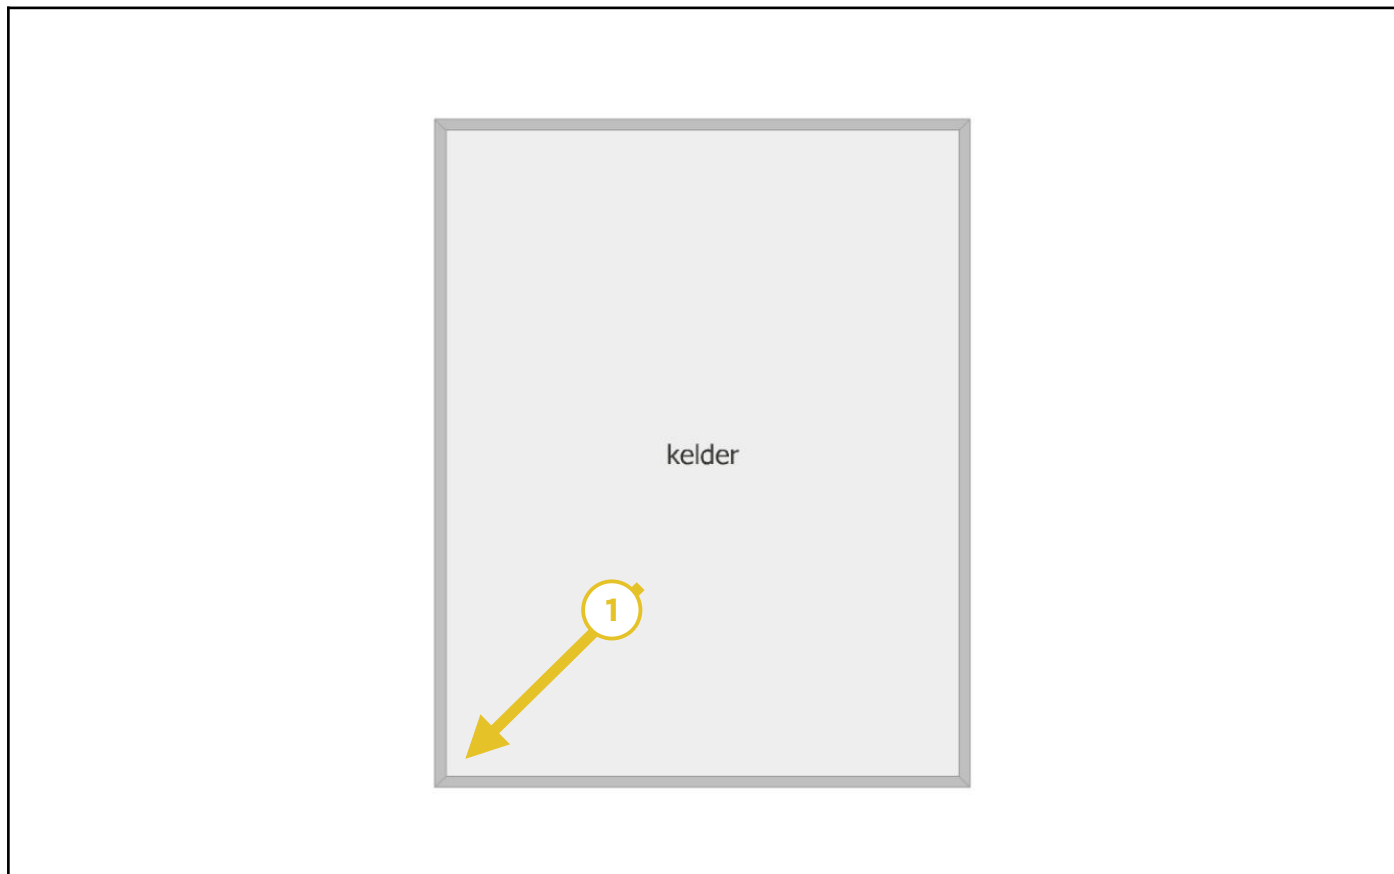
## Plan 1.2: Kelder

| Beschrijving | Type | Actie |
|---|---|---|
| 1. Bakeliet | Asbestmateriaal | Zorgvuldig beheren |

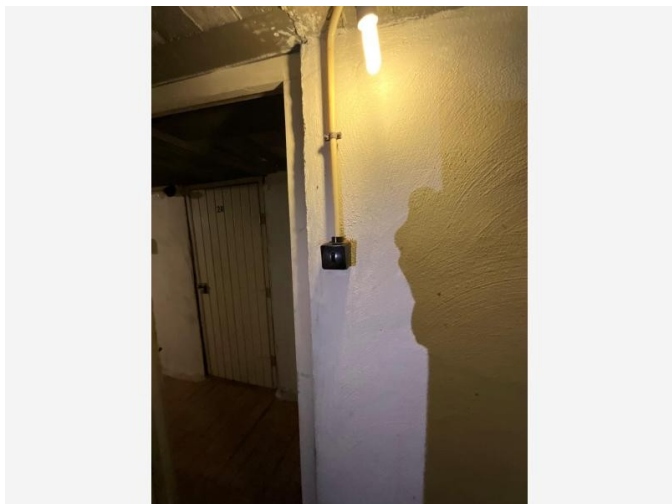
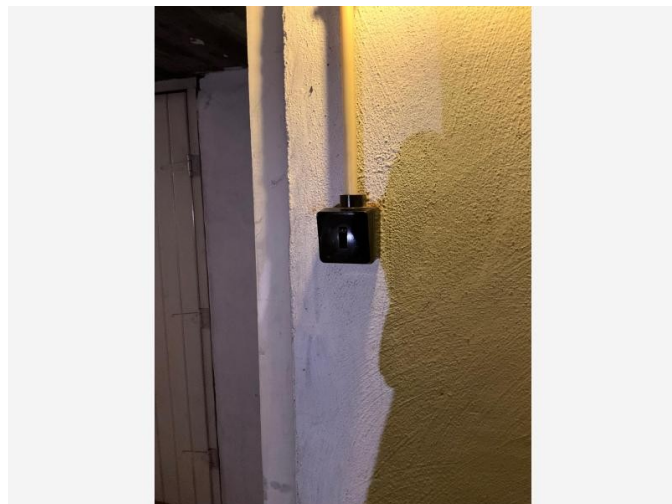
Het asbestmateriaal valt onder de mijlpaal van 2040.

| Eindbeoordeling materiaalisico | Laag materiaalisico en/of verlaagde kans op vezelvrijgave |

| Gebondenheid | Categorie 1: hechtgebonden in oorsprong |
| Asbestsoort (vezeltype) | Crocidoliet aanwezig |
| Asbestconcentratie | Laag (< 50%) |
| Afschermingsgraad van het gehele materiaal | Geheel of deels (ook) vrij aan de binnenlucht |
| Toestand van het materiaal | Onbeschadigd, niet verweerd |

| Beschrijving | Bakeliet |
| Asbestmateriaal | Plaat, paneel, tablet - Type Bakeliet |

- Zorg voor een veilig beheer. Vermijd het beschadigen van het asbestmateriaal. Controleer de toestand jaarlijks op wijzigingen.

- Eenvoudige handelingen: mag via doe-het-zelf of door werknemer(s) met opleidingsattest eenvoudige handelingen  
Schakelaars, stopcontacten en andere gelijkaardige toepassingen kunnen eenvoudig losgeschroefd, afvoeren op de daarvoor voorziene plek op containerpark.

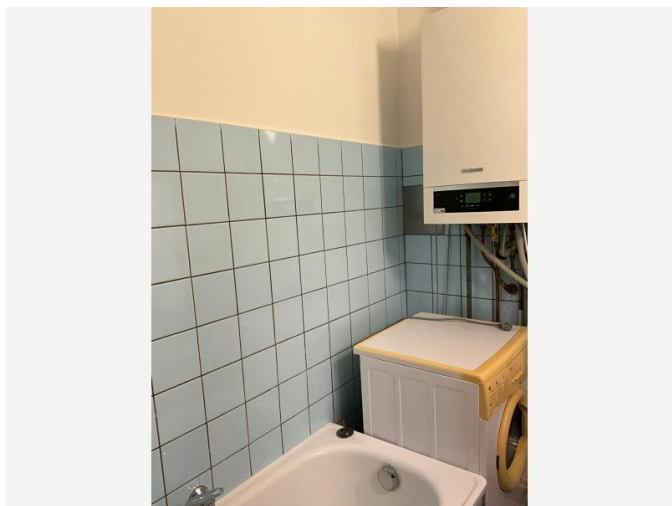
In het inspectieprotocol is een monsternamen van tegellijm verplicht om dit te identificeren als niet-asbesthoudend. Er waren geen facturen ter beschikking die bevestigen dat de tegels na 2001 waren geplaatst. Er waren geen bestaande beschadigingen aan de wandtegels om de lijm voldoende te kunnen inspecteren. Om dit af te toetsen is het aangewezen om bij eventuele renovatiewerken aan de tegels verder onderzoek/staalname te laten uitvoeren ter controle.

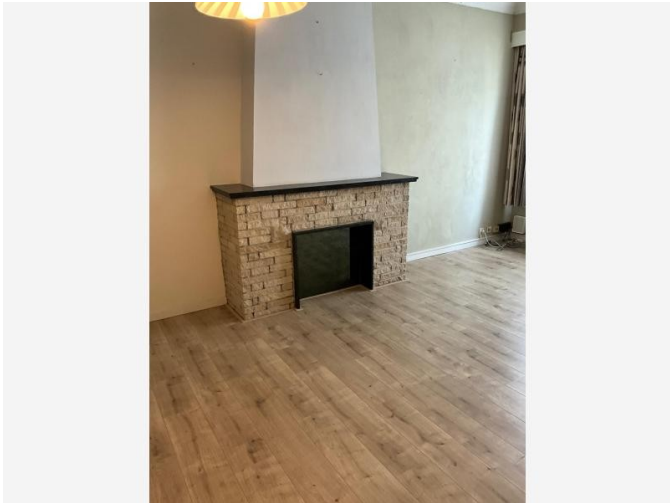
De haard werd afgedekt met een plaat. Mogelijks bevinden er zich verborgen asbestmaterialen in deze haard of de rookgasafvoer. Let ook hier op voor eventuele verborgen asbesttoepassingen bij verwijdering van de plaat.

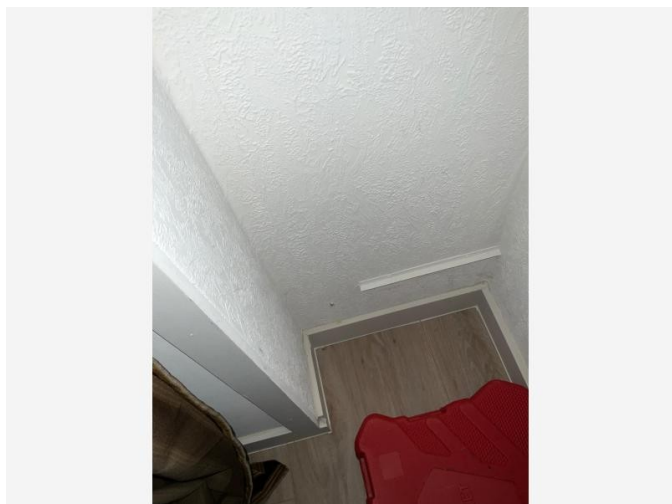
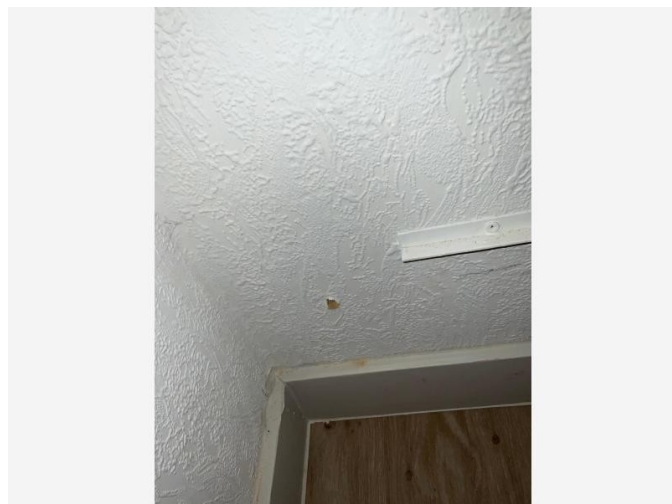
## Fiche 4: Pleister wand

Geen asbest

| # | Type | Referentie | Resultaat |
|---|---|---|---|
| 4.1 | Mengmonster | Pleister wand | Geen asbest |

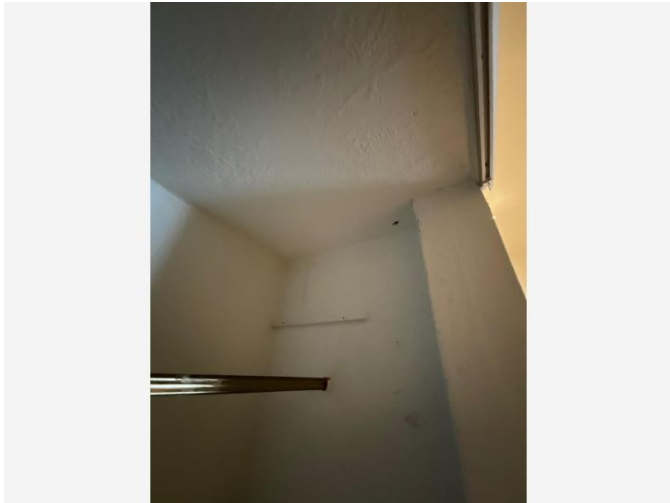
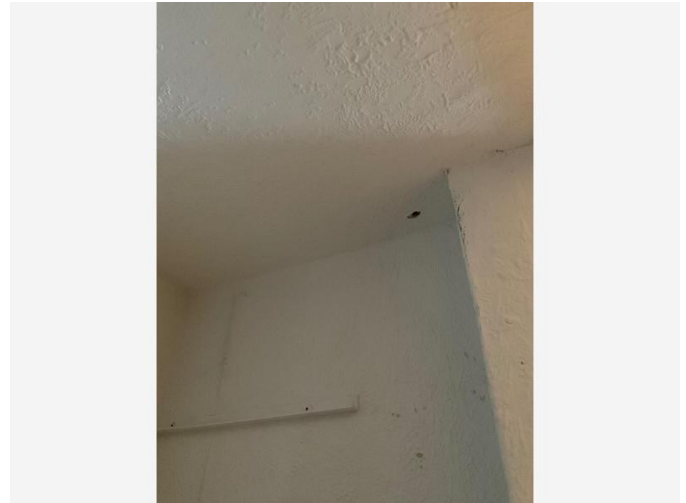
## Fiche 5: Pleister plafond

Geen asbest

| # | Type | Referentie | Resultaat |
|---|---|---|---|
| 5.1 | Mengmonster | Pleister plafond | Geen asbest |
