# Asbestinventarisatetest

Trooststraat 28/4, 2650 Edegem

Attestnummer : 20250723-000212.000

Uitgegeven op : 23.07.2025

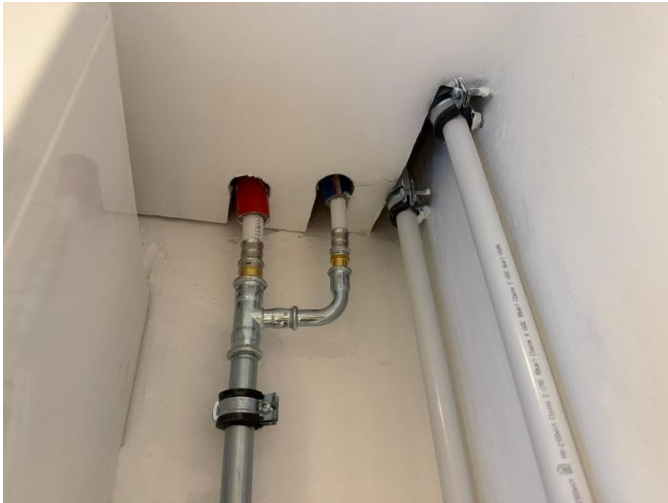
Het Gyproc plafond in de badkamer werd recent geplaatst en is niet- asbestverdacht.

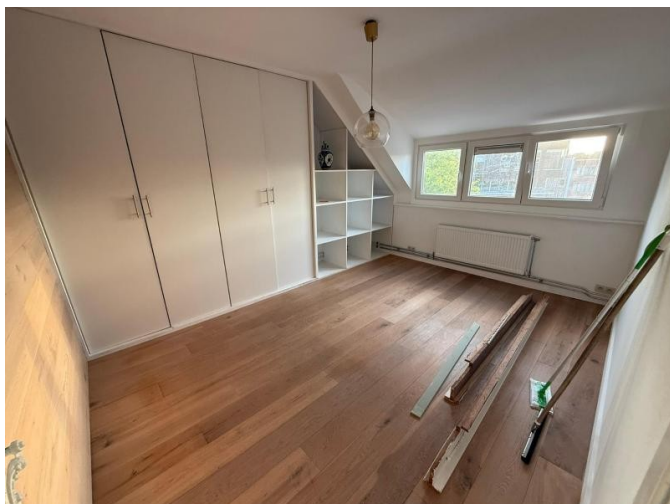
Mogelijk bevindt zich onder de dakpannen een asbesthoudend onderdak. We konden dit tijdens het plaatsbezoek echter niet waarnemen door afwerking met Gyproc en het onderdak behoort tot de gemeenschappelijke delen van het gebouw en valt dus buiten de scope van dit attest. Wees hier wel aandachtig voor mocht dit bij werkzaamheden zichtbaar worden.

| Identificatiemethode | Redelijk vermoeden |
| Primaire drager | Schuin dak |
| (Asbest)materiaal | Plaat, paneel, tablet - Type Massal |
| Bindmiddel | Cement |
| Gebondenheid bindmiddel | Hecht |

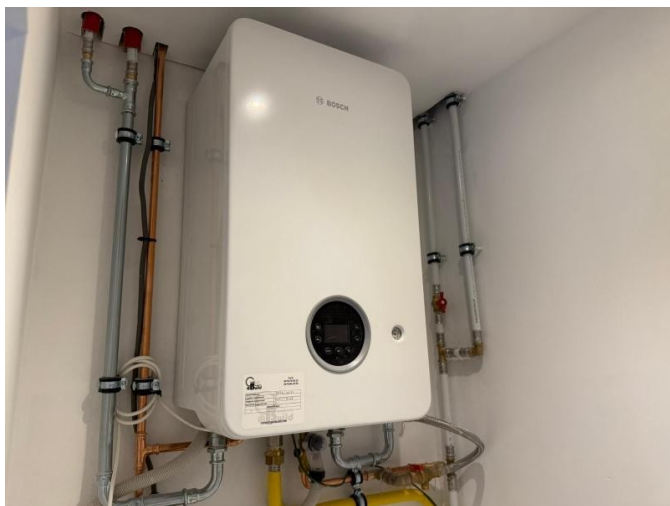
De CV-ketel op gas van het merk Bosch (geplaatst in 2025) bevat geen asbestverdachte elementen.

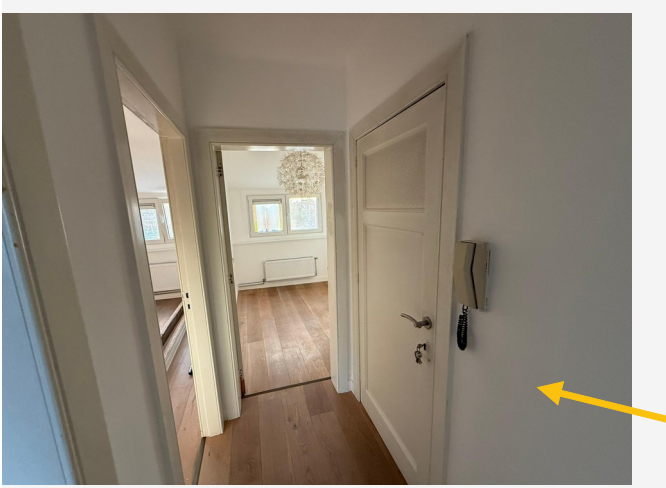
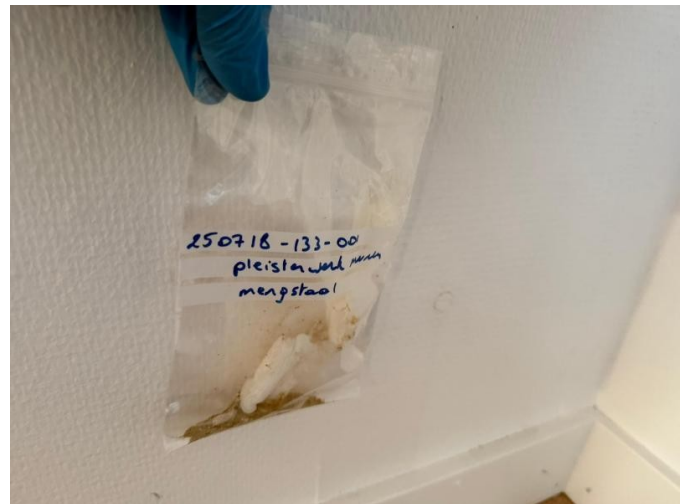
## Fiche 4: pleisterwerk muren

### Conclusie

Geen asbest

| # | Type | Referentie | Resultaat |
|---|---|---|---|
| 4.1 | Mengmonster | 250718-133-001 | Geen asbest |

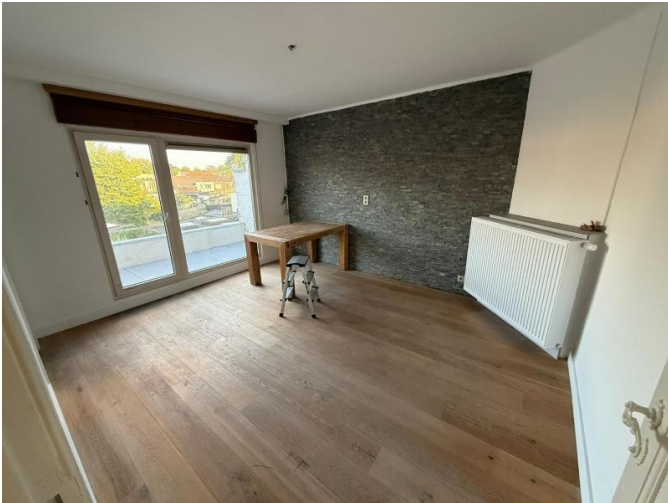
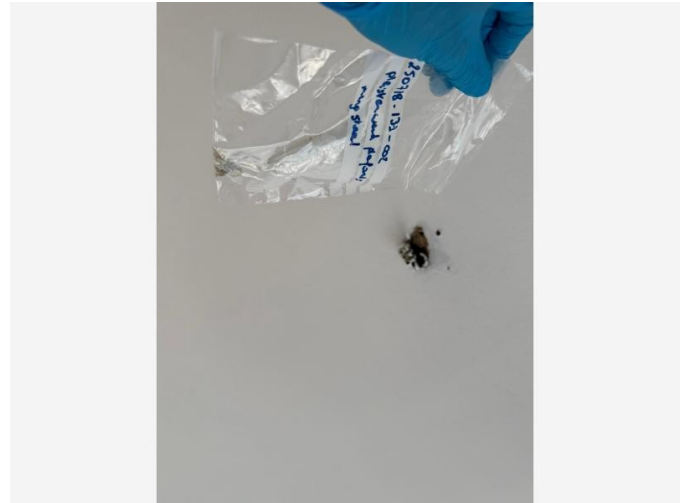
## Fiche 5: pleisterwerk plafonds

### Conclusie

Geen asbest

| # | Type | Referentie | Resultaat |
|---|---|---|---|
| 5.1 | Mengmonster | 250718-133-002 | Geen asbest |
