# Asbestinventarisatetest

Van Wesenbkestraat 51/2, 2060 Antwerpen

Attestnummer : **20241103-000172.000**

Uitgegeven op : **03.11.2024**

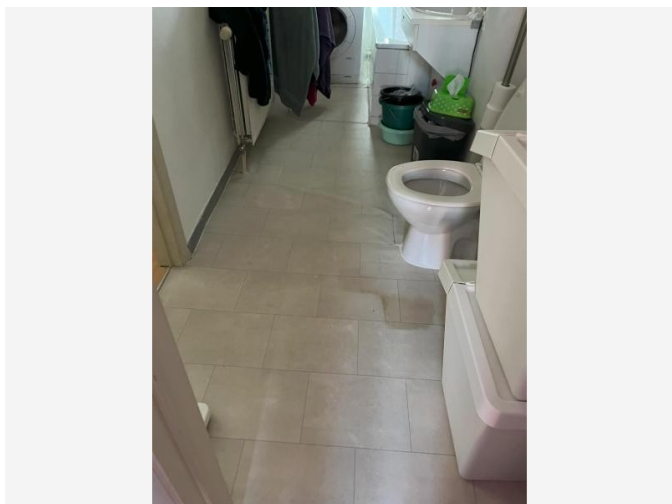
| Fiche 1: vloerzeil..... | 12 |

het vloerzeil was flexibel en had onderaan geen viltlaag => niet asbestverdacht

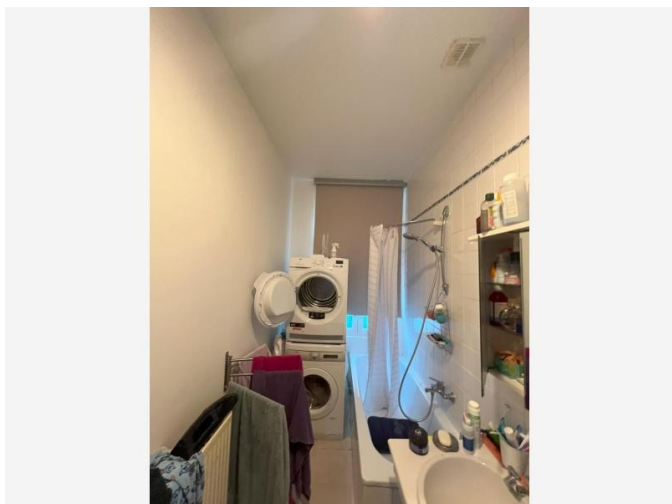
| Fiche 2: tegellijm..... | 13 |

indien de tegels voor 2001 met tegellijm bevestigd zijn, kan de tegellijm asbesthoudend zijn.

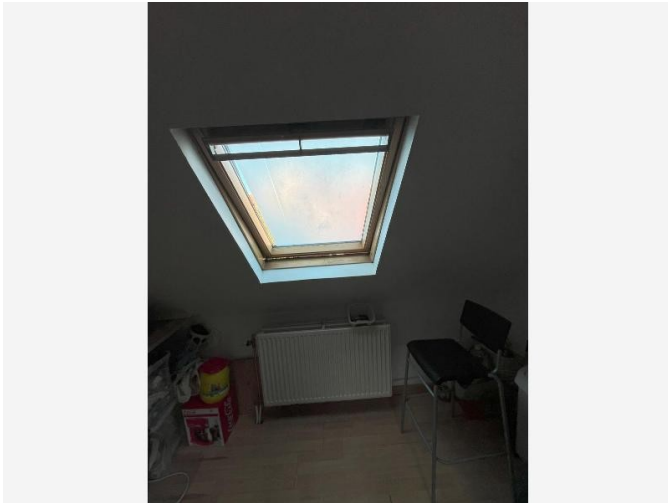
| Fiche 3: pakking radiators..... | 14 |

indien de radiators voor 2001 geplaatst zijn, kunnen de radiators asbesthoudende pakking bevatten (niet zichtbaar)

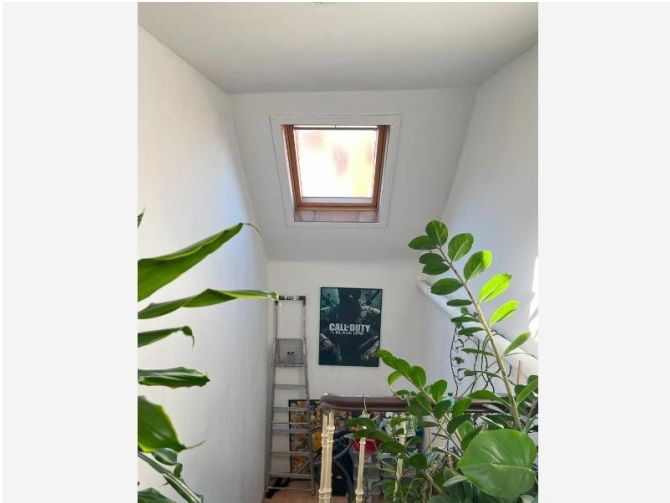
| Fiche 4: gyproc plafond..... | 15 |

plafond afgewerkt met gyprocplaten

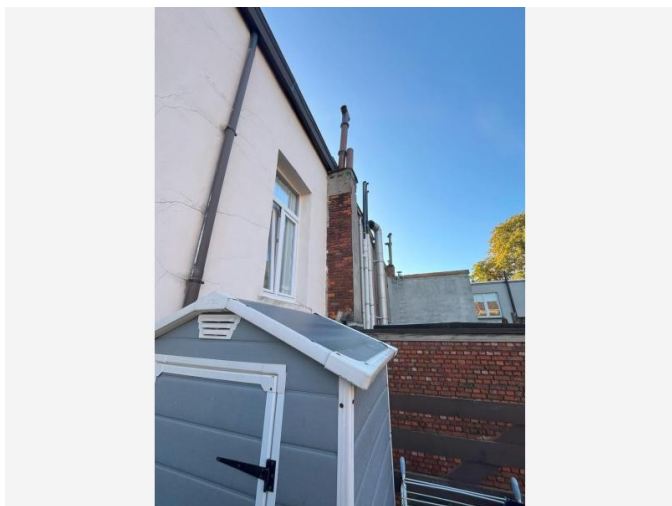
| Fiche 5: geen onderzoek GD..... | 16 |

er werd geen onderzoek uitgevoerd naar asbesthoudende materialen in de gemeenschappelijke delen.  
Dit moet in de toekomst worden opgenomen in het asbestattest van de gemeenschappelijke delen.

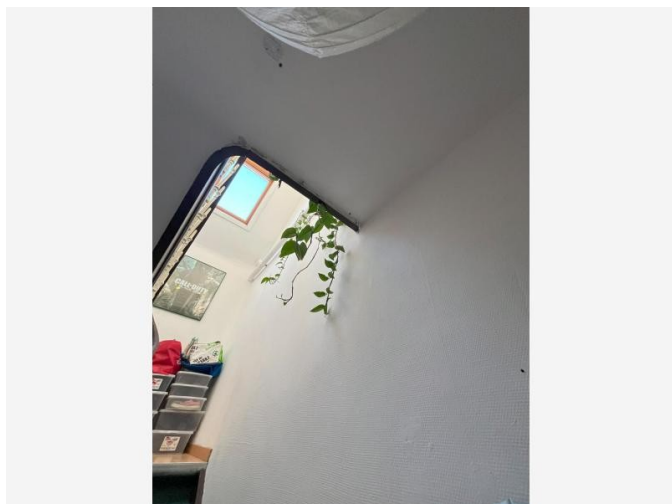
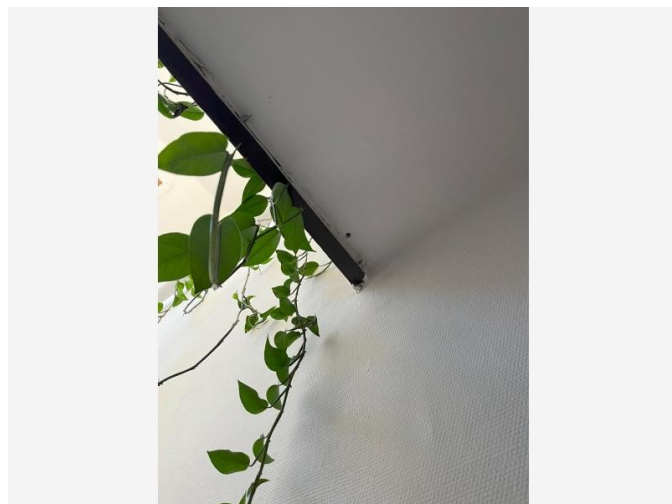
## Fiche 6: pleisterwerk plafond

Geen asbest

| # | Type | Referentie | Resultaat |
|---|---|---|---|
| 6.1 | Mengmonster | M2 | Geen asbest |

| Opmerking | hoeveelheid bij benadering.<br>mogelijks op 2de verdieping ook gyprocplaten |
