# Asbestinventarisatetest

Deurnestraat 170/40, 2640 Mortsel

Attestnummer : 20250424-000320.000

Uitgegeven op : 24.04.2025

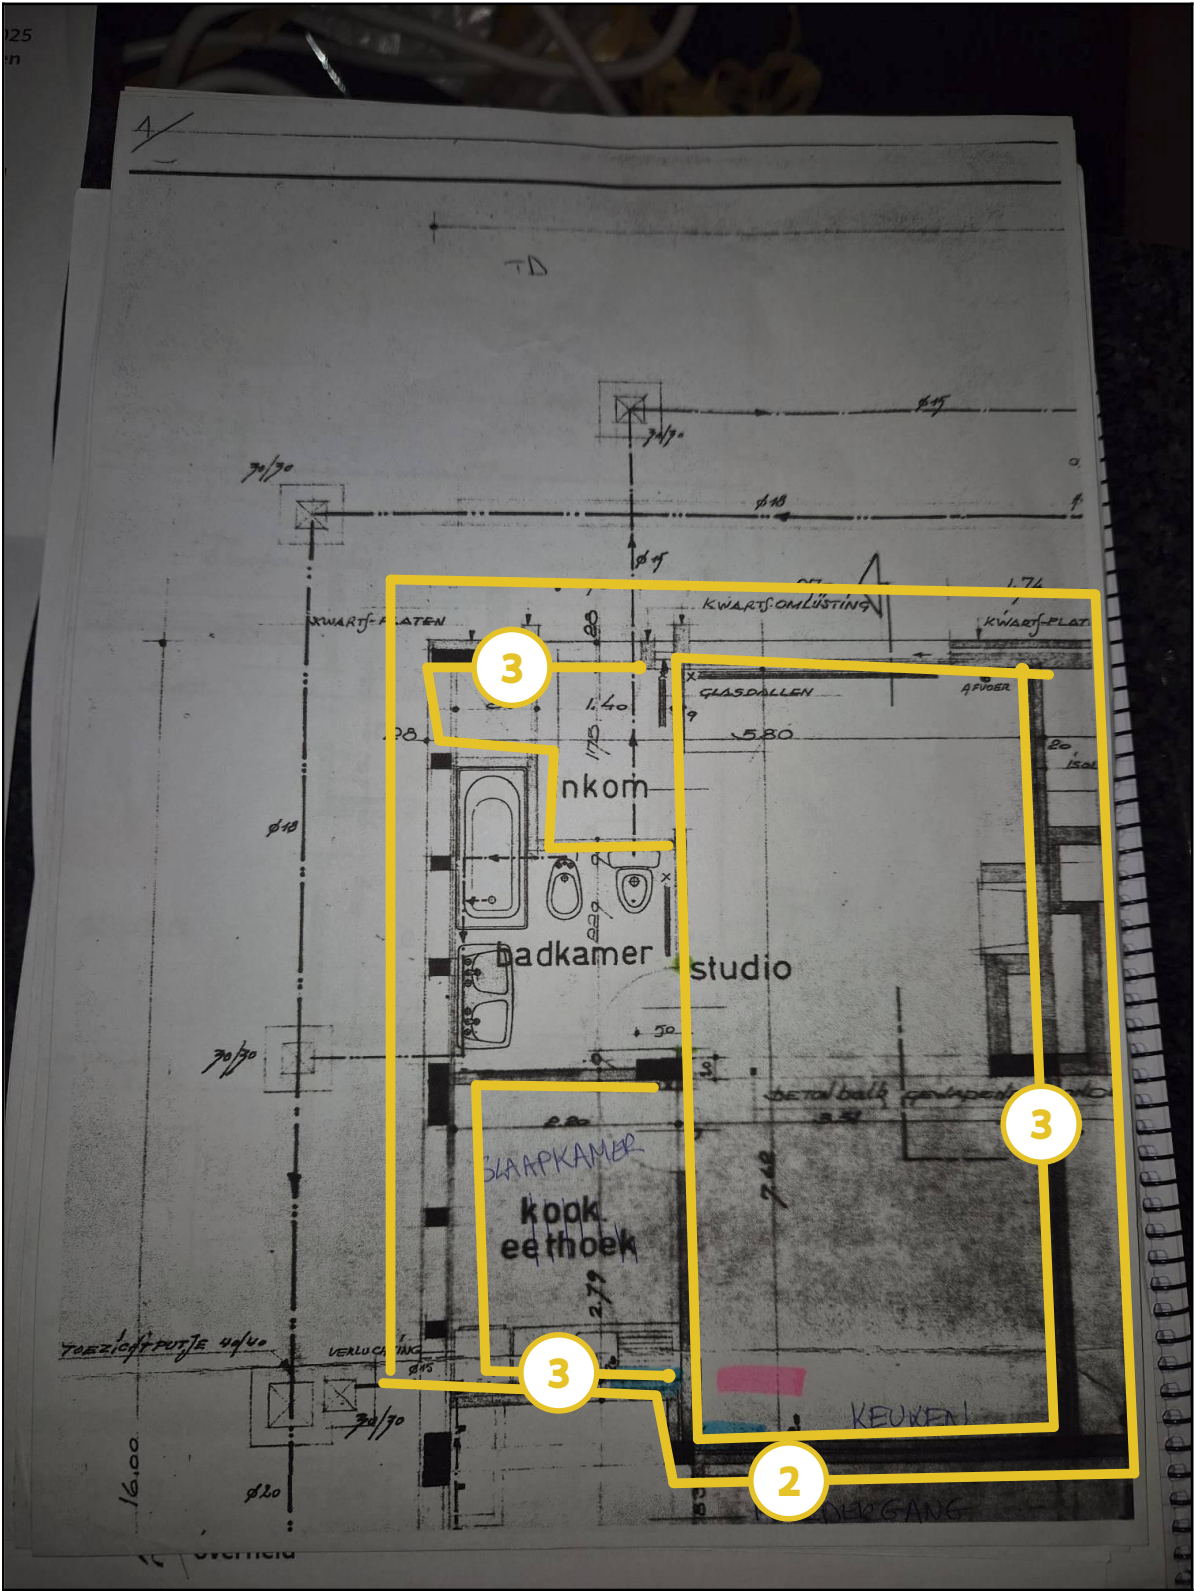
# Plan 1.2: Vloerplan

| 2. Pleisterwerk plafonden | Asbestmateriaal | Zorgvuldig beheren |
| 3. Pleisterwerk wanden | Asbestmateriaal | Zorgvuldig beheren |

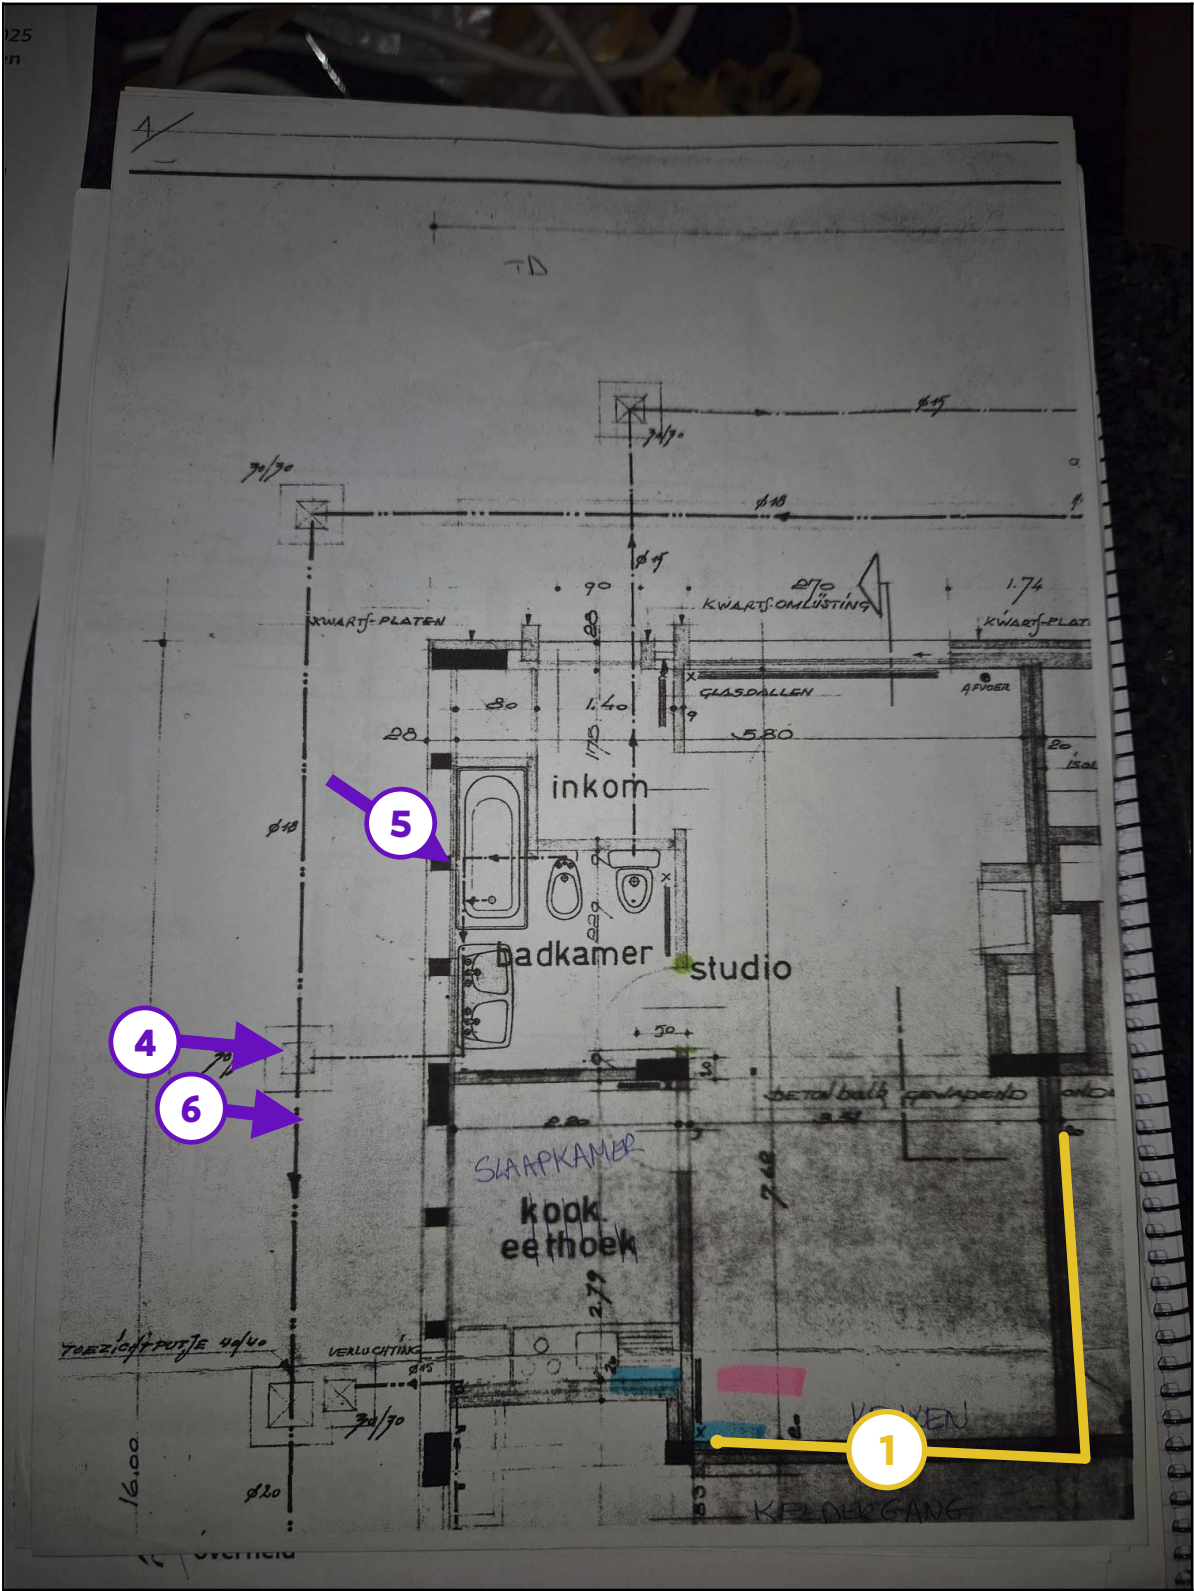
Plan 1.3: Vloerplan

| 1. Cementering- of lijmlaag | Asbestmateriaal | Zorgvuldig beheren |
| 4. Vloeren, wanden, plafonden | Advies | - |
| 5. vastgeschroefde verluchttingsroosters | Advies | - |
| 6. Tegels, faiencetegels, plinten en tegellijm | Advies | - |

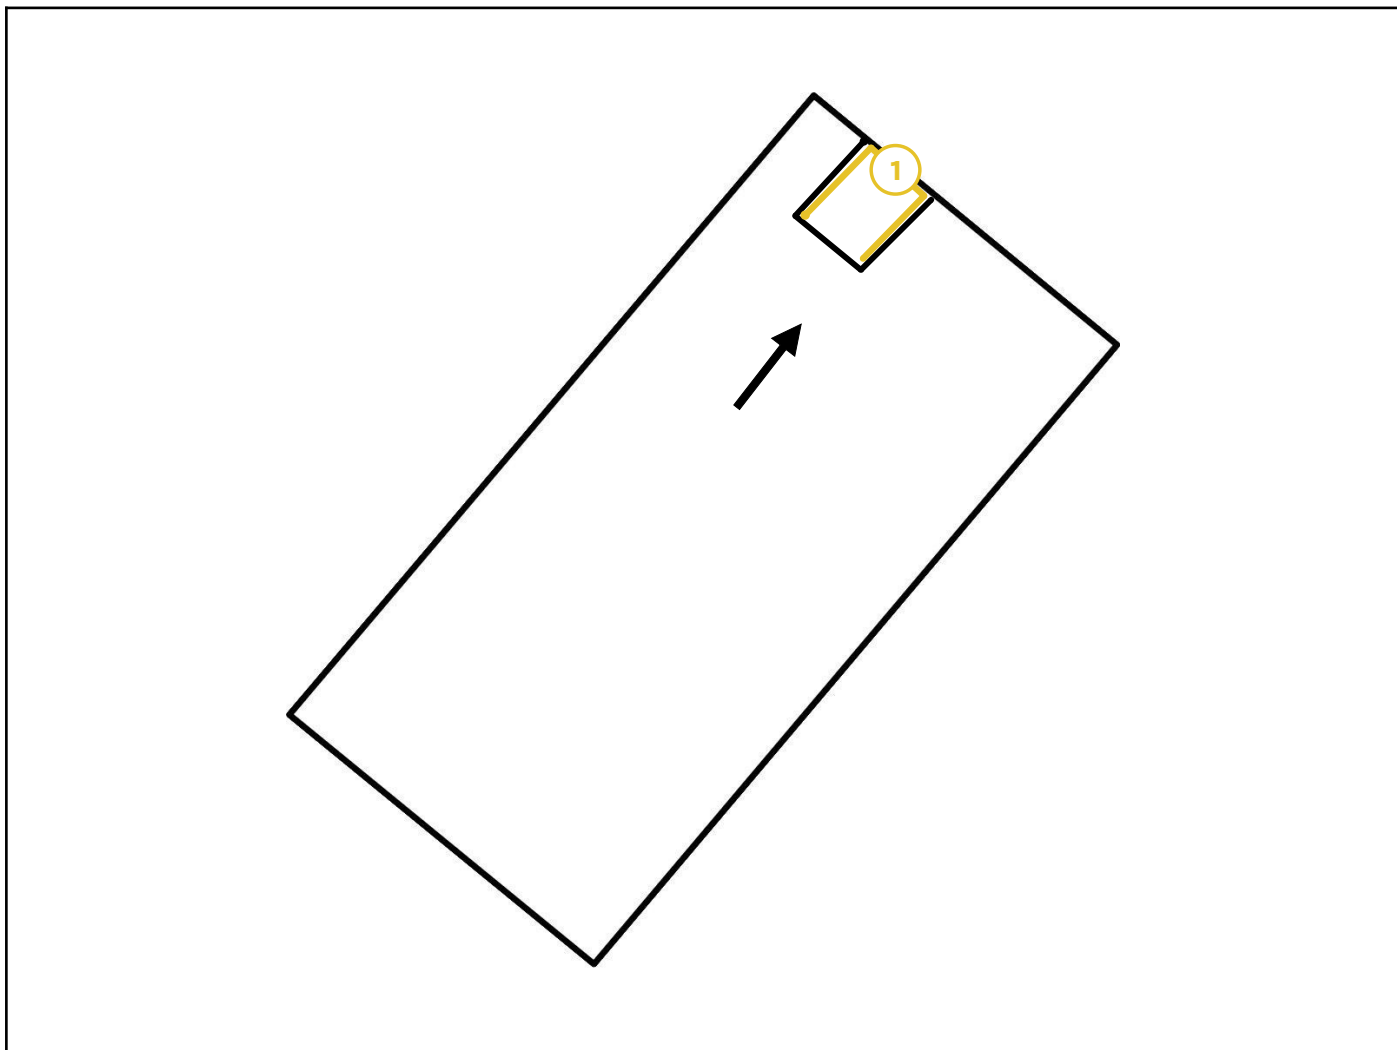
## Plan 1.4: Plan Kelders/bergingen

| Beschrijving | Type | Actie |
|---|---|---|
| 1. Cementering- of lijmlaag | Asbestmateriaal | Zorgvuldig beheren |

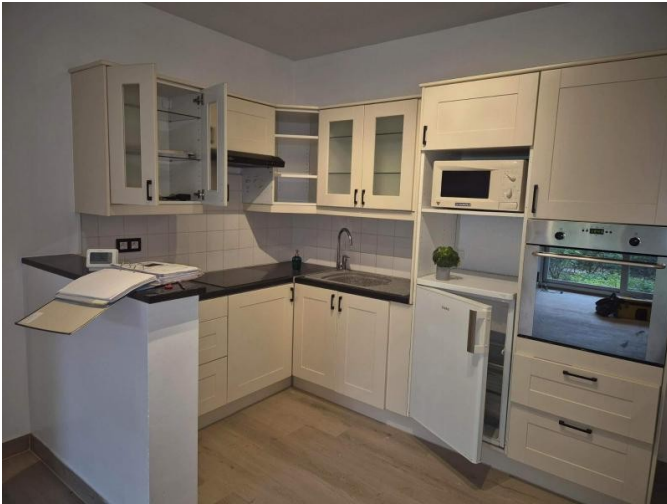
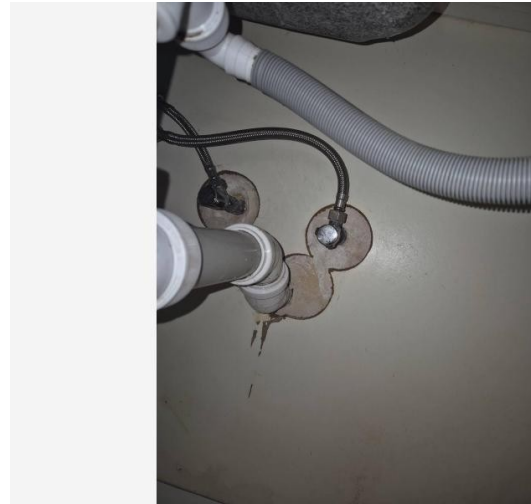
Overzichtsfoto

Detailfoto

| Eindbeoordeling materiaalrisico | Laag materiaalrisico en/of verlaagde kans op vezelvrijgave |

| Asbestsoort (vezeltype) | Crocidoliet aanwezig |
| Toestand van het materiaal | Onbeschadigd, niet verweerd |

| Opmerking | Waarneembaar bij openen kasten van keuken, cementering of lijmlaag. In de kelder/bergingen bevindt er zich langs de wanden aan onderkant ook cementeringslaag dat verdacht is. De berging heeft nummer 4-TD. |

- Zorg voor een veilig beheer. Vermijd het beschadigen van het asbestmateriaal. Controleer de toestand jaarlijks op wijzigingen.
- Zorg voor een veilig beheer en verwijder dit asbestmateriaal wanneer het bij werken eenvoudig bereikbaar wordt. Controleer de toestand jaarlijks op wijzigingen.
- Voer bijkomende staalname(s) uit.

- Hermetische zone (erkend asbestverwijderaar)  
Indien asbesthoudend is het veiliger om een hermetische zone te gebruiken bij verwijdering wegens stofvorming.

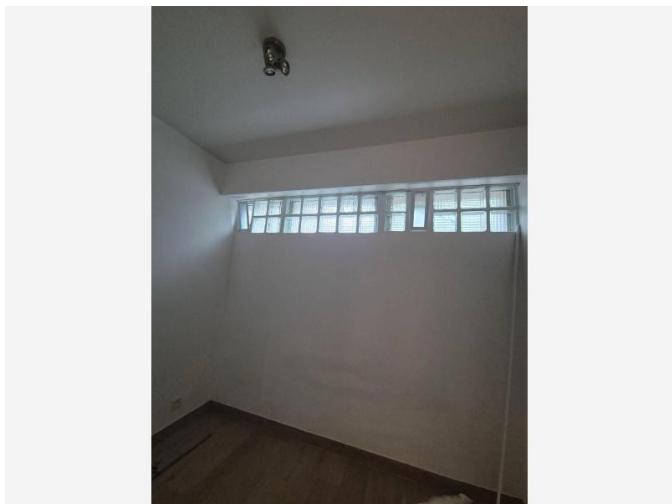
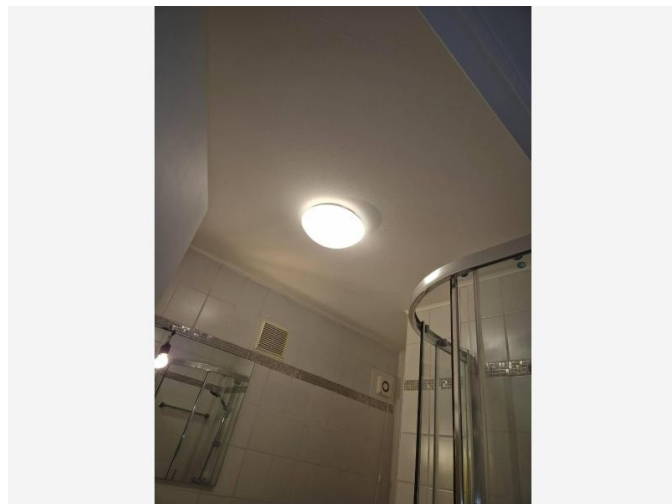
Overzichtsfoto

Detailfoto

| Eindbeoordeling materiaalrisico | Laag materiaalrisico en/of verlaagde kans op vezelvrijgave |

| Toestand van het materiaal | Licht beschadigd, licht verweerd. Intact calciumsilicaatmateriaal of categorie III 'gebondenheid' |

| Opmerking | Pleisterwerk van plafonden. |

- Zorg voor een veilig beheer. Vermijd het beschadigen van het asbestmateriaal. Controleer de toestand jaarlijks op wijzigingen.
- Zorg voor een veilig beheer en verwijder dit asbestmateriaal wanneer het bij werken eenvoudig bereikbaar wordt. Controleer de toestand jaarlijks op wijzigingen.
- Voer bijkomende staalname(s) uit.

- Hermetische zone (erkend asbestverwijderaar)  
Indien asbesthoudend bevonden, dient asbesthoudend pleisterwerk te worden verwijderd door een hermetische zone

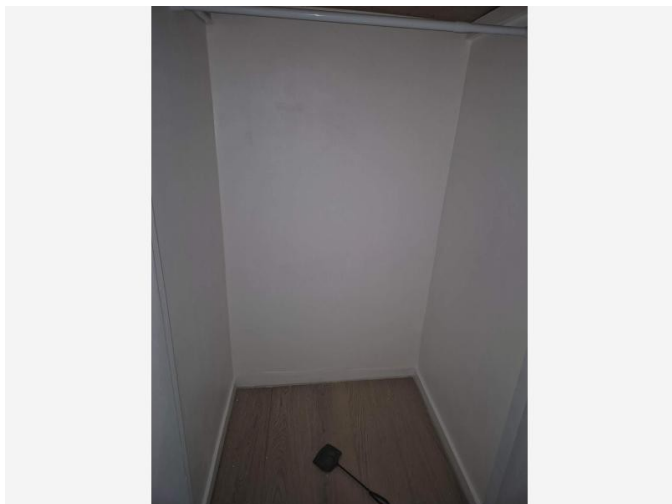
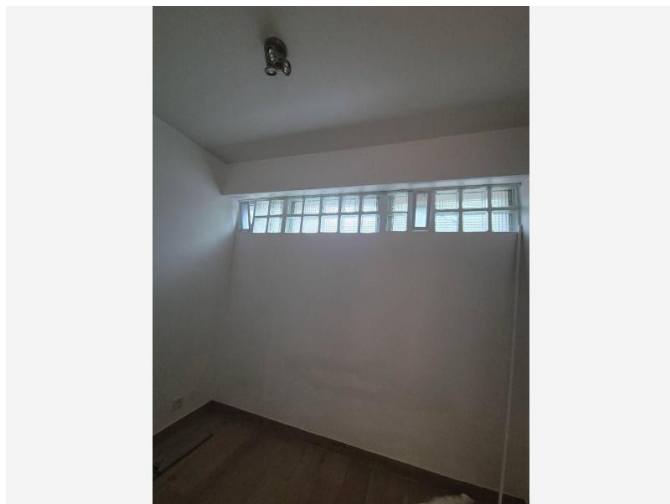
Overzichtsfoto

Detailfoto

| Eindbeoordeling materiaalrisico | Laag materiaalrisico en/of verlaagde kans op vezelvrijgave |

| Toestand van het materiaal | Licht beschadigd, licht verweerd. Intact calciumsilicaatmateriaal of categorie III 'gebondenheid' |

| Opmerking | Ruime schatting pleisterwerk binnenwanden |

- Zorg voor een veilig beheer. Vermijd het beschadigen van het asbestmateriaal. Controleer de toestand jaarlijks op wijzigingen.
- Zorg voor een veilig beheer en verwijder dit asbestmateriaal wanneer het bij werken eenvoudig bereikbaar wordt. Controleer de toestand jaarlijks op wijzigingen.
- Voer bijkomende staalname(s) uit.

- Hermetische zone (erkend asbestverwijderaar)  
Indien pleisterwerk asbesthoudend is, wordt dit verwijderd door een hermetische zone.

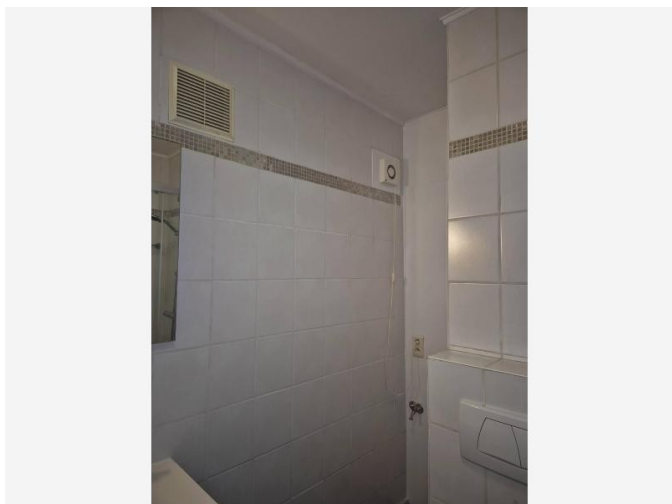
Vrije foto

De verluchttingsroosters kunnen niet worden onderzocht naar type leiding
