# Asbestinventarisatetest

Fruithoflaan 116/24, 2600 Antwerpen

Attestnummer : 20250804-000180.000

Uitgegeven op : 04.08.2025

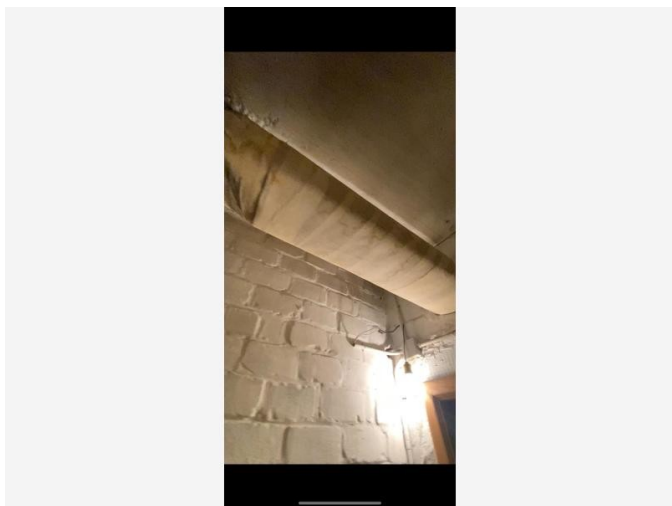
Vrije foto

In de kelder werd een buis aangetroffen die bedekt is met een harde bovenlaag. Er bestaat een reële mogelijkheid dat de onderliggende laag van deze buis asbesthoudend materiaal bevat, wat enkel met destructief onderzoek met zekerheid kan worden vastgesteld.

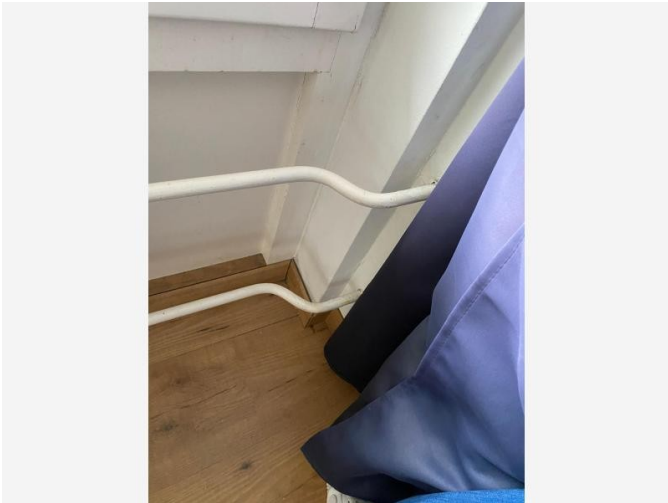
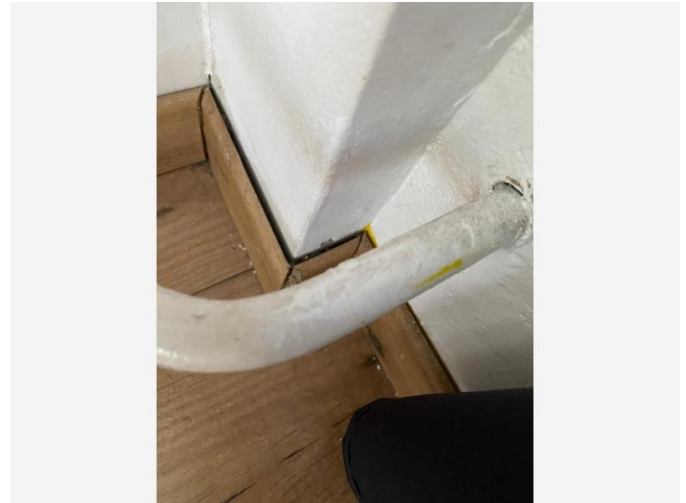
## Fiche 3: Coating Buis (MMO1)

### Conclusie

Geen asbest

| # | Type | Referentie | Resultaat |
|---|---|---|---|
| 3.1 | Mengmonster | MMO1 | Geen asbest |

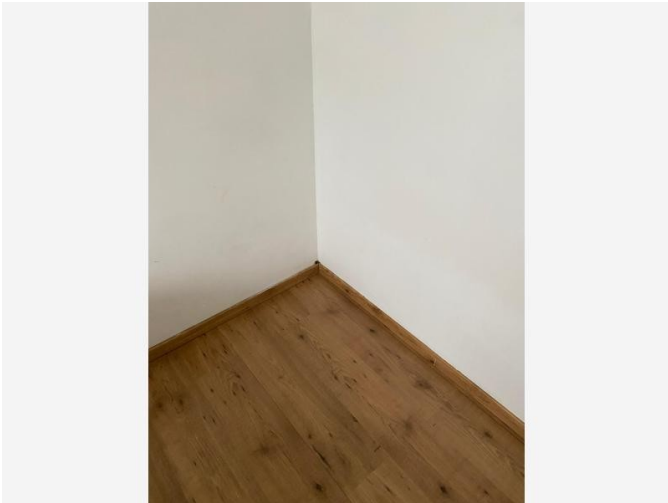
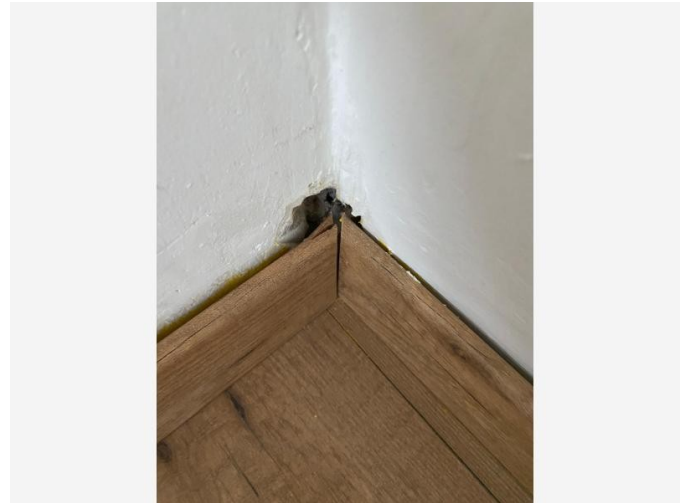
## Fiche 4: Gipswand (MMO2)

### Conclusie

Geen asbest

| # | Type | Referentie | Resultaat |
|---|---|---|---|
| 4.1 | Mengmonster | MMO2 | Geen asbest |

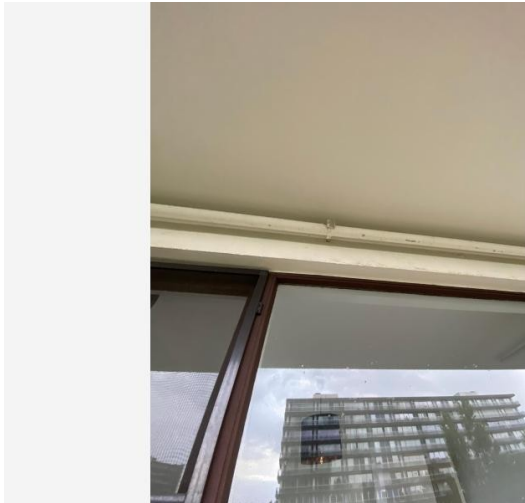
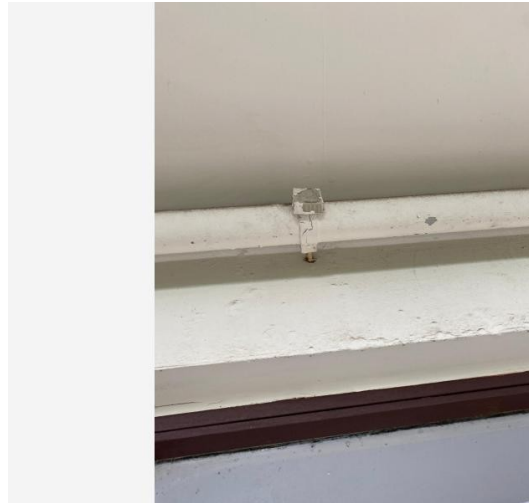
## Fiche 5: Coating Buis Terras (MM05)

### Conclusie

Geen asbest

| # | Type | Referentie | Resultaat |
|---|---|---|---|
| 5.1 | Puntmonster | MM05 | Geen asbest |

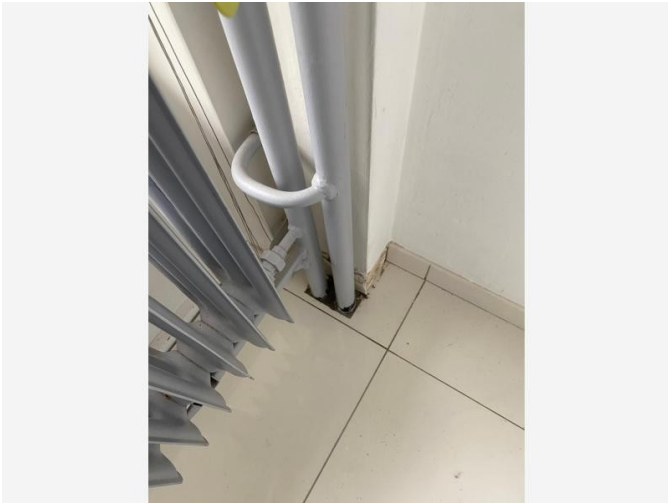
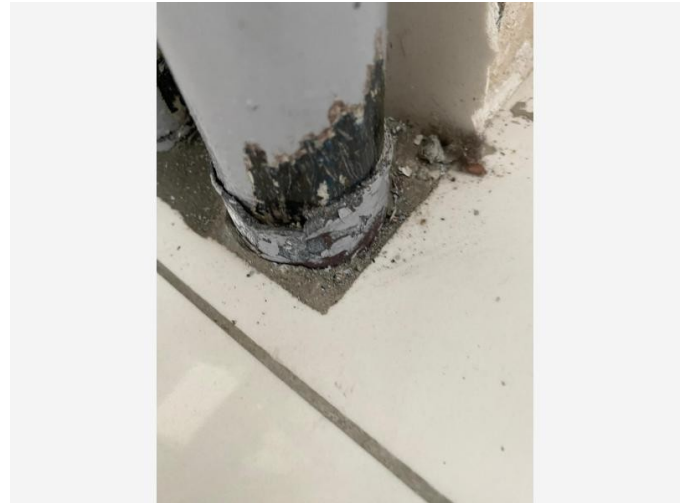
## Fiche 6: Coating Buis Keuken (MM03)

### Conclusie

Geen asbest

| # | Type | Referentie | Resultaat |
|---|---|---|---|
| 6.1 | Puntmonster | MM03 | Geen asbest |

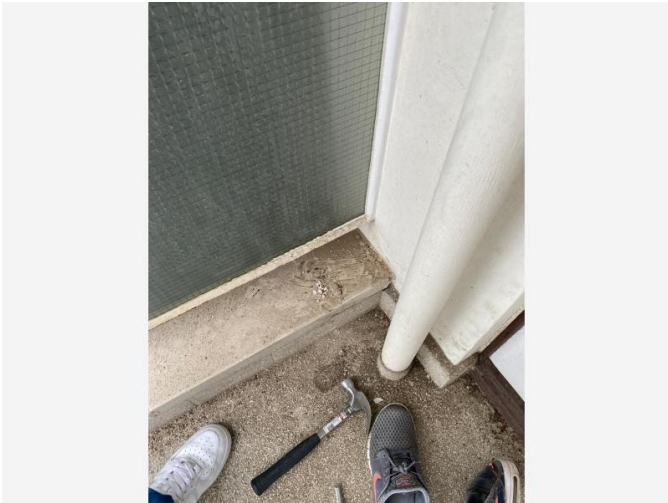
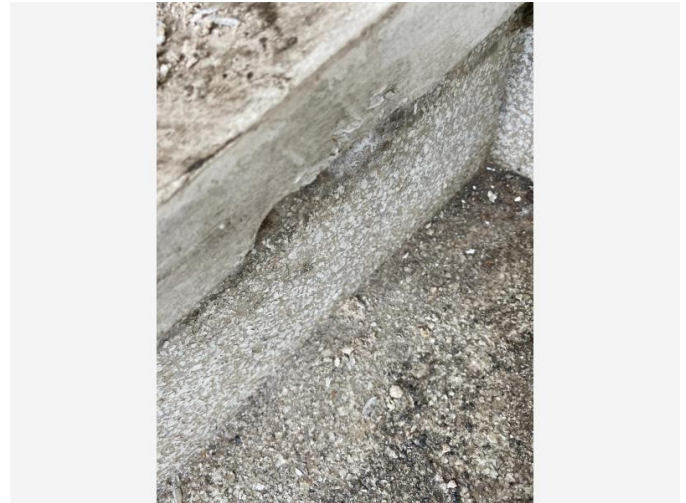
## Fiche 7: Beton Terras (MM04)

### Conclusie

Geen asbest

| # | Type | Referentie | Resultaat |
|---|---|---|---|
| 7.1 | Puntmonster | MM04 | Geen asbest |
