# Asbestinventarisatetest

Sint-Benedictusstraat 61/glv, 2640 Mortsel

Attestnummer : 20240327-000055.000

Uitgegeven op : 27.03.2024

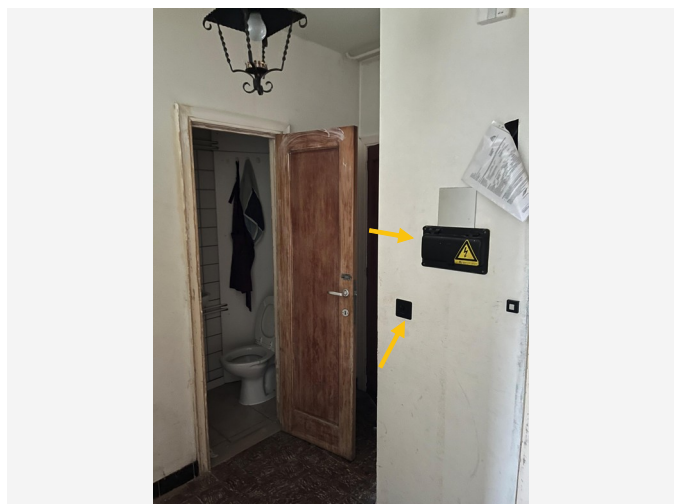
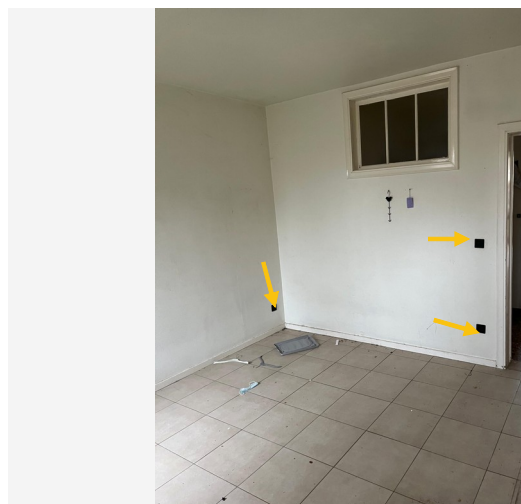
| Fiche 1: bakeliet elektrisch materiaal..... | 10 |

Het asbestmateriaal valt onder de mijlpaal van 2040.

Niet in slijpen, boren, zagen of stuk maken.

| Eindbeoordeling materiaalrisico | Laag materiaalrisico en/of verlaagde kans op vezelvrijgave |

| Asbestsoort (vezeltype) | Crocidoliet aanwezig |
| Toestand van het materiaal | Onbeschadigd, niet verweerd |

| Beschrijving | bakeliet elektrisch materiaal |
| Asbestmateriaal | Plaat, paneel, tablet - Type Bakeliet |

- Zorg voor een veilig beheer. Vermijd het beschadigen van het asbestmateriaal. Controleer de toestand jaarlijks op wijzigingen.

- Eenvoudige handelingen: mag via doe-het-zelf of door werknemer(s) met opleidingsattest eenvoudige handelingen  
Demonteren, vervangen door nieuwe en naar het containerpark brengen.

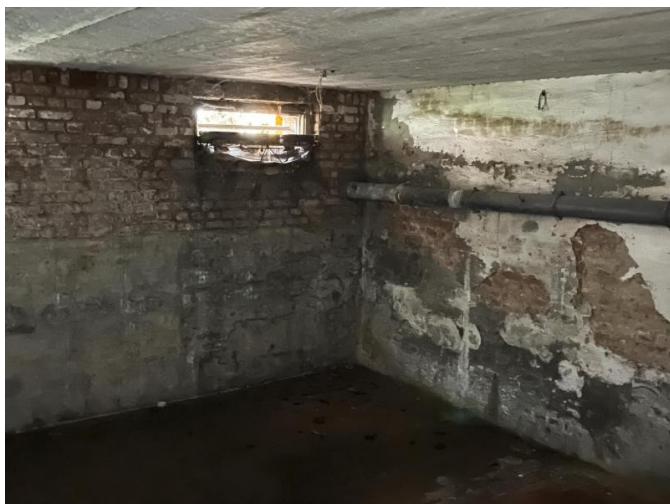
| Fiche 2: Kelder is nagekeken..... | 14 |

in de kelder zijn geen asbest verdachte materialen aangetroffen.

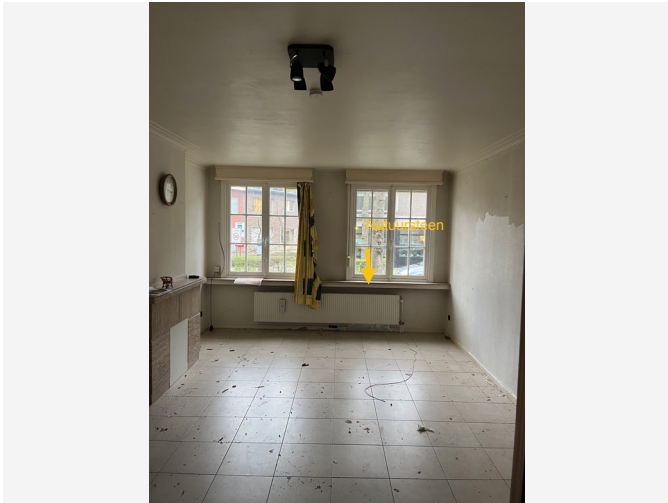
| Fiche 3: Raamtabletten en deurdorpels..... | 15 |

De raamtabletten vooraan zijn natuursteen en achteraan hout = GEEN asbest.

De deurdorpels zijn natuursteen = GEEN asbest.

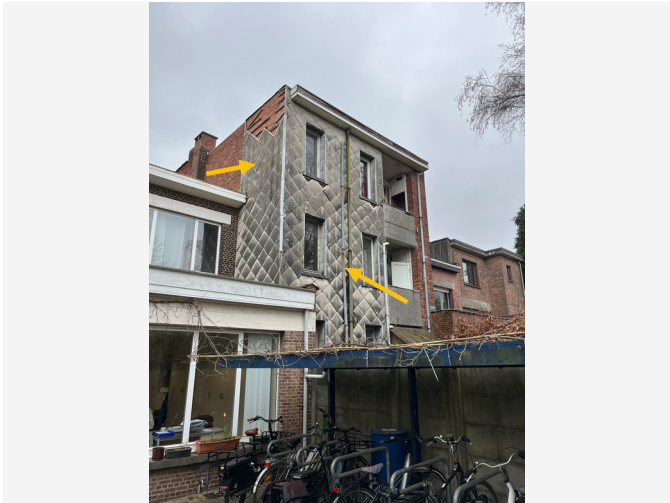
| Fiche 4: Achtergevel asbest leien..... | 16 |

De leien aan de achterkant en de rechtergevel zijn van asbest.

Zij behoren tot de gemeenschappelijke delen. Te bespreken tijdens de algemene vergadering.

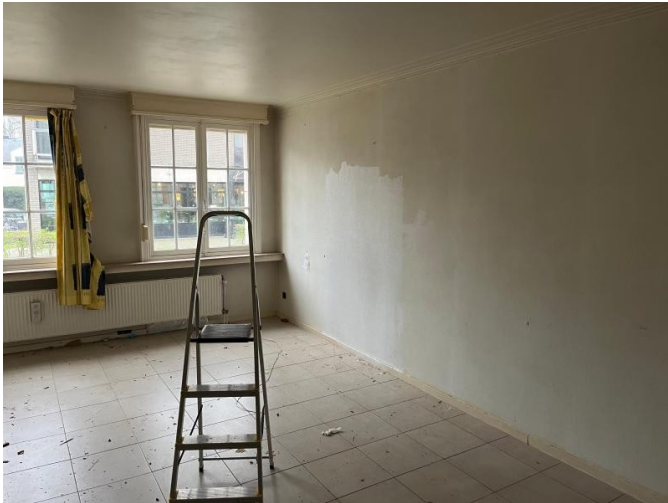
| Fiche 5: Alle vloeren keramische tegels..... | 17 |

Alle vloeren zijn keramische tegels = GEEN asbest

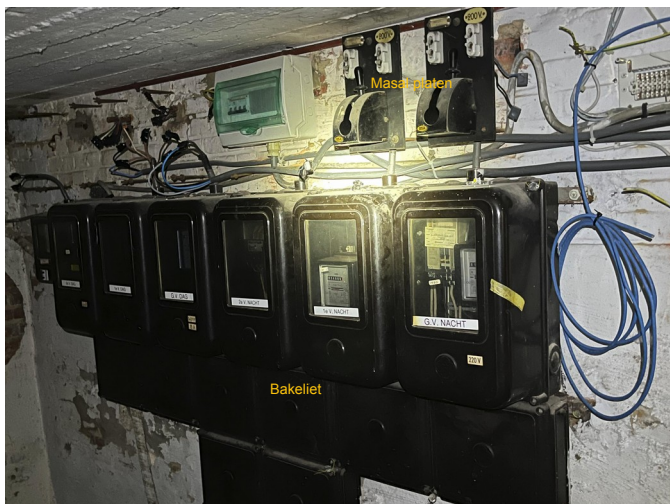
| Fiche 6: 2 massal platen en bakeliet meterkasten..... | 18 |

De meterkasten en hoofd schakelaar zijn van bakeliet + boven de meterkasten zijn 2 massal platen aanwezig. Dit is van de netbeheerder en de gemeenschap. Te bespreken tijdens de algemene vergadering.

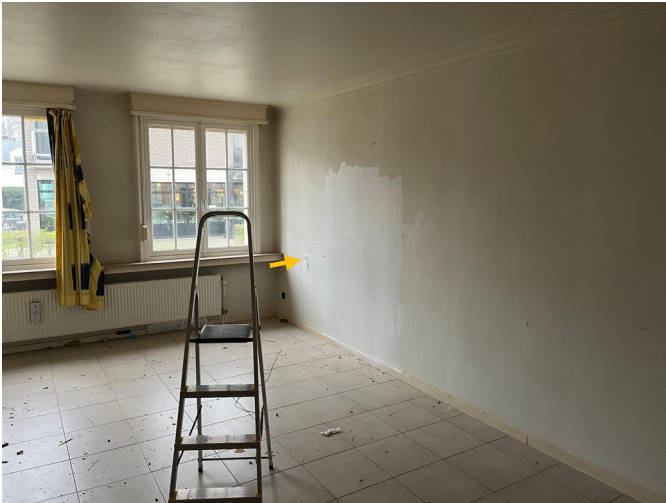
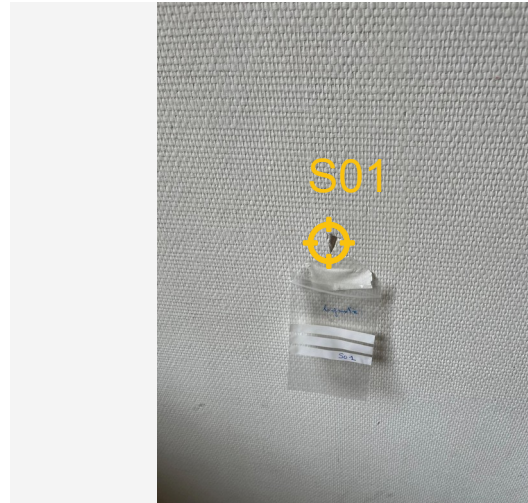
## Fiche 7: Mengstaal bezetting muur

Geen asbest

| # | Type | Referentie | Resultaat |
|---|---|---|---|
| 7.1 | Mengmonster | S01 | Geen asbest |

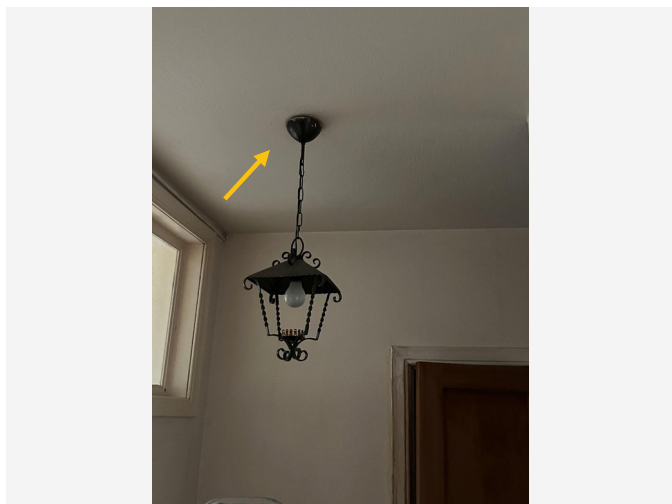
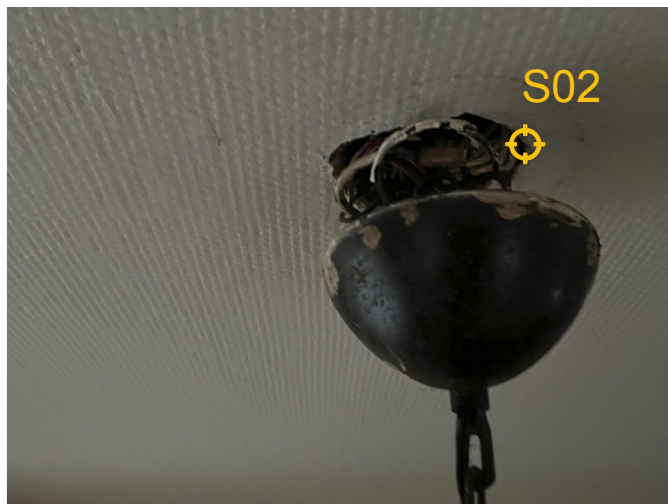
## Fiche 8: Mengstaal bezetting plafond

Geen asbest

| # | Type | Referentie | Resultaat |
|---|---|---|---|
| 8.1 | Mengmonster | S02 | Geen asbest |

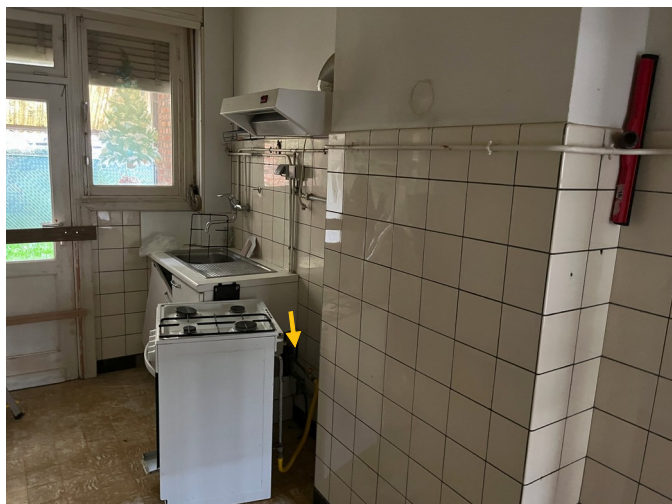
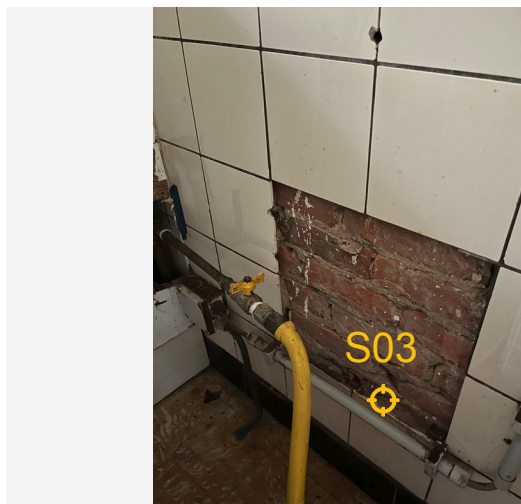
## Fiche 9: Mengstaal faience

Geen asbest

| # | Type | Referentie | Resultaat |
|---|---|---|---|
| 9.1 | Mengmonster | S03 | Geen asbest |

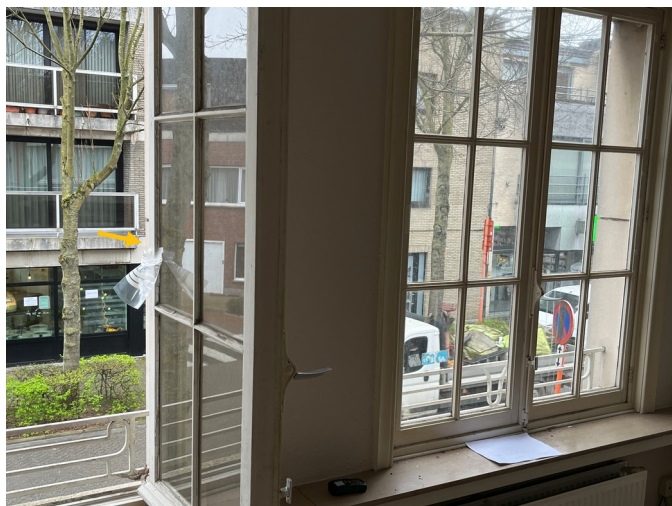
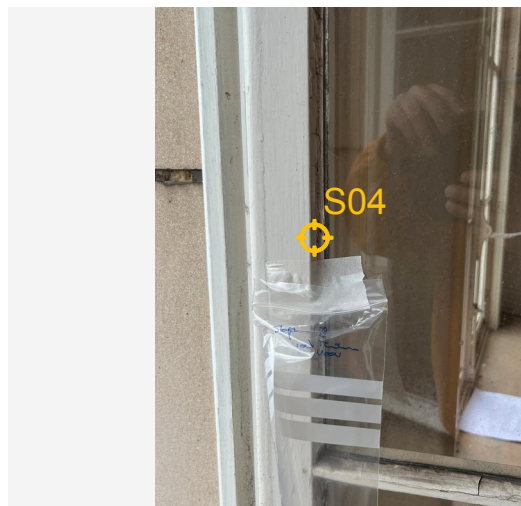
## Fiche 10: Stopverf houten ramen

Geen asbest

| # | Type | Referentie | Resultaat |
|---|---|---|---|
| 10.1 | Puntmonster | S04 | Geen asbest |

| Opmerking | Er is een staal genomen op de eerste verdieping. Alle ramen zijn dezelfde ( materiaal en leeftijd ). |
