# Asbestinventarisatetest

Sint-Benedictusstraat 61/2, 2640 Mortsel

Attestnummer : 20240327-000049.000

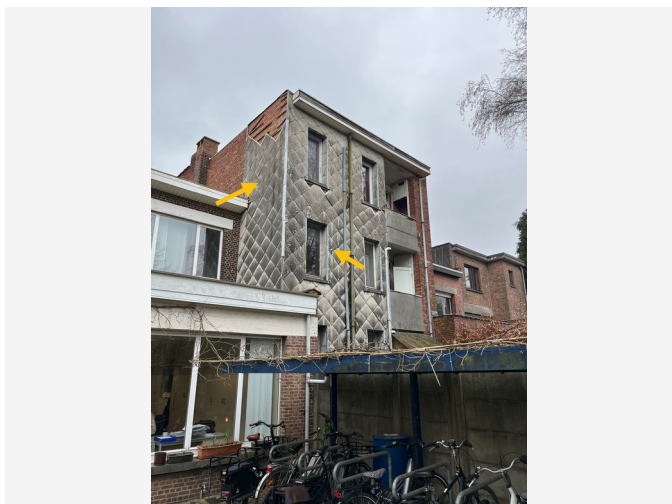
| Fiche 1: Achtergevel asbest leien..... | 10 |

De leien aan de achterkant en de rechtergevel zijn van asbest.

Zij behoren tot de gemeenschappelijke delen. Te bespreken tijdens de algemene vergadering.

| (Asbest)materiaal | Dak- en gevelbekleding - Lei, shingle |

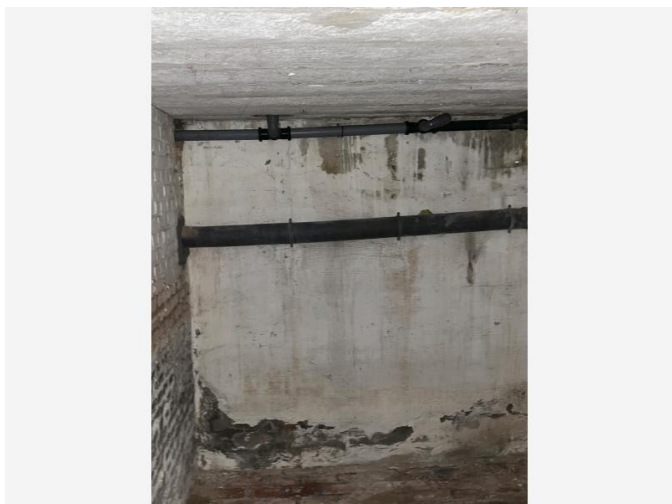
| Fiche 2: Kelder is nagekeken..... | 11 |

In de kelder zijn geen asbest verdachte materialen aangetroffen.

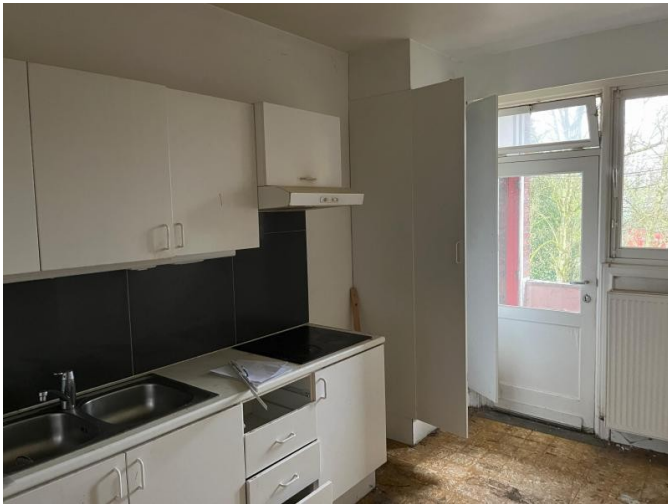
## Fiche 3: Faience tegels keuken = lijm niet waarneembaar

De tegels van de keuken zijn intact, er kon geen staal genomen worden.

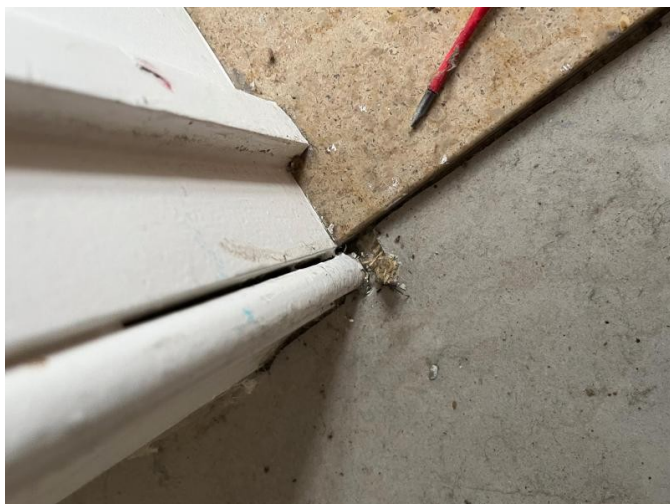
## Fiche 4: De vloeren zijn nagekeken.

De vloeren zijn nagekeken = GEEN asbest.

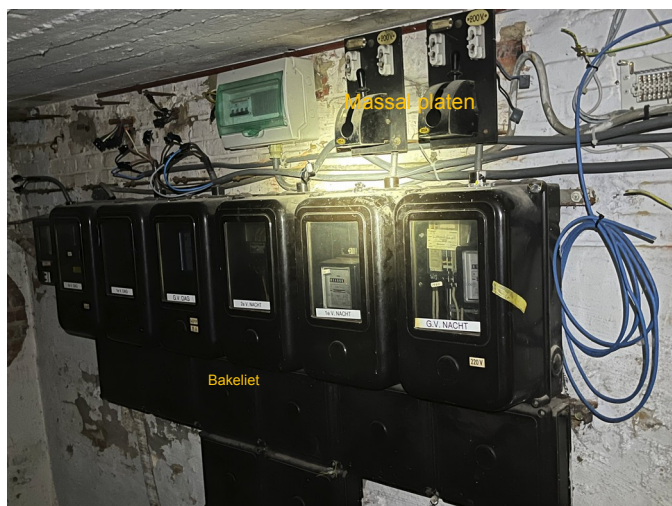
| Fiche 5: 2 massal platen en bakeliet meterkasten..... | 14 |

De meterkasten en hoofd schakelaar zijn van bakeliet + boven de meterkasten zijn 2 massal platen aanwezig. Dit is van de netbeheerder en de gemeenschap. Te bespreken tijdens de algemene vergadering.

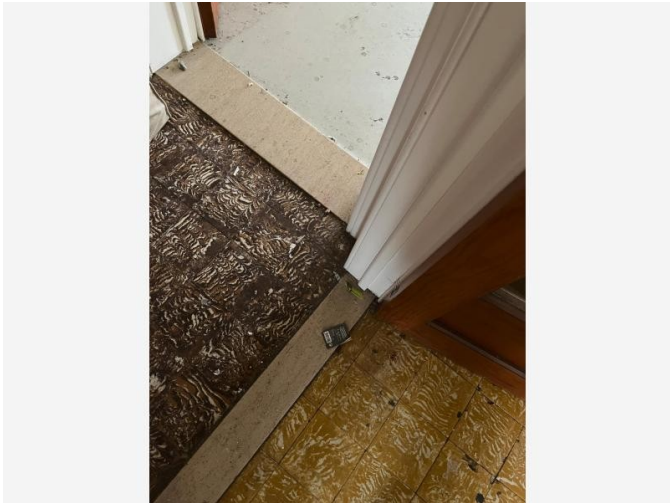
| Fiche 6: Raamtabletten en deurdorpels..... | 15 |

De raamtabletten vooraan zijn van natuursteen = GEEN asbest.

De raamtabletten achter zijn van hout = GEEN asbest.

De deurdorpels zijn natuursteen = GEEN asbest.

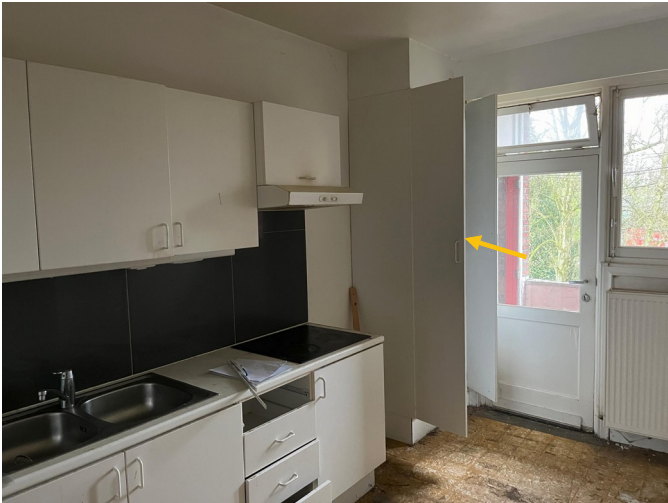
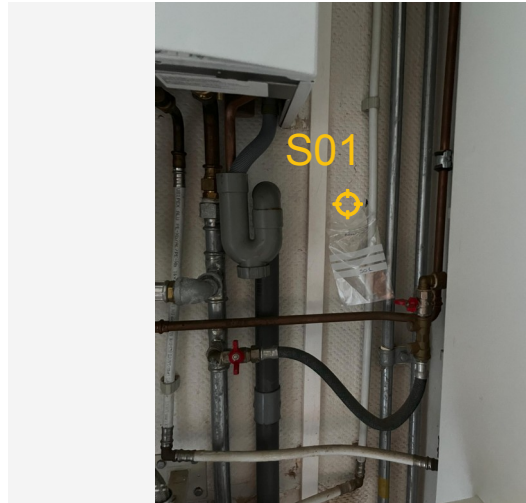
## Fiche 7: Mengstaal bezetting muur

Geen asbest

| # | Type | Referentie | Resultaat |
|---|---|---|---|
| 7.1 | Mengmonster | S01 | Geen asbest |

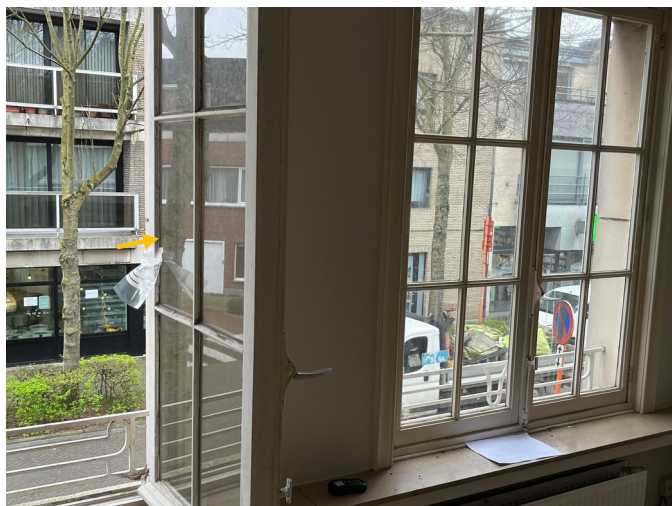
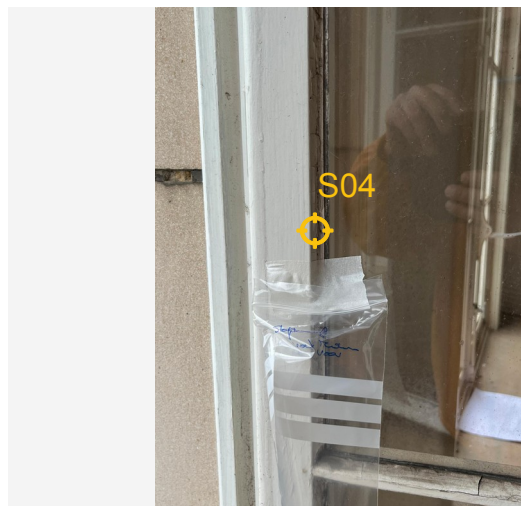
## Fiche 8: Stopverf houten ramen

Geen asbest

| # | Type | Referentie | Resultaat |
|---|---|---|---|
| 8.1 | Puntmonster | S04 | Geen asbest |

| Opmerking | Er zijn stalen genomen op de eerste verdieping. Alle ramen zijn dezelfde. |

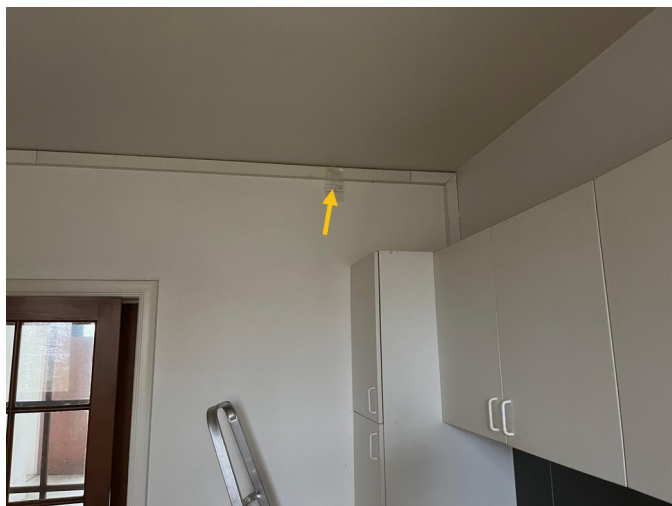
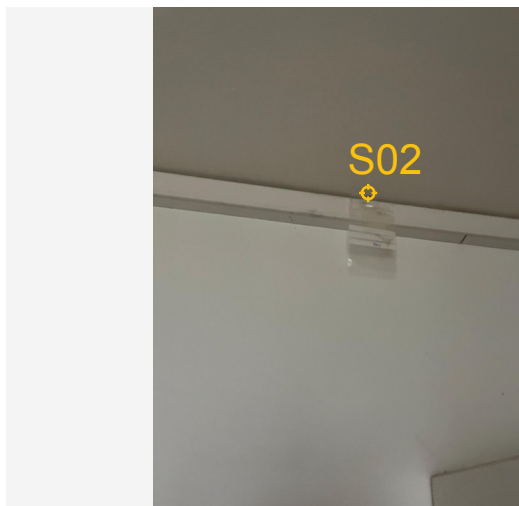
## Fiche 9: Mengstaal bezetting plafond

Geen asbest

| # | Type | Referentie | Resultaat |
|---|---|---|---|
| 9.1 | Mengmonster | S02 | Geen asbest |

| Opmerking | <p>WC en badkamert pvc lamellen = GEEN asbest</p> <p>Alle ander plafonds zijn bezet.</p> |

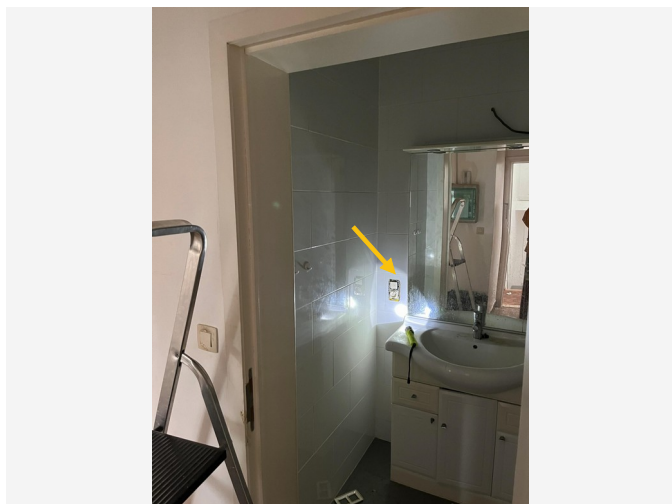
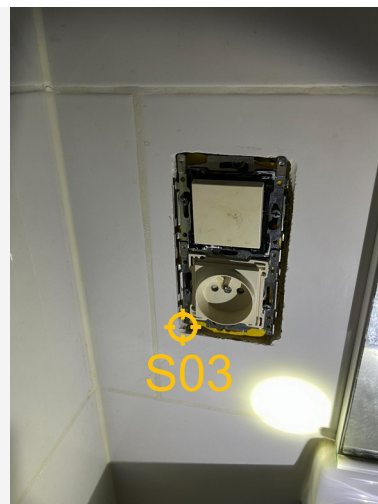
## Fiche 10: Mengstaal faience

Geen asbest

| # | Type | Referentie | Resultaat |
|---|---|---|---|
| 10.1 | Mengmonster | S03 | Geen asbest |
