# Asbestinventarisatetest

Waterbaan 170/001, 2100 Antwerpen

Attestnummer : 20250429-000061.000

Uitgegeven op : 29.04.2025

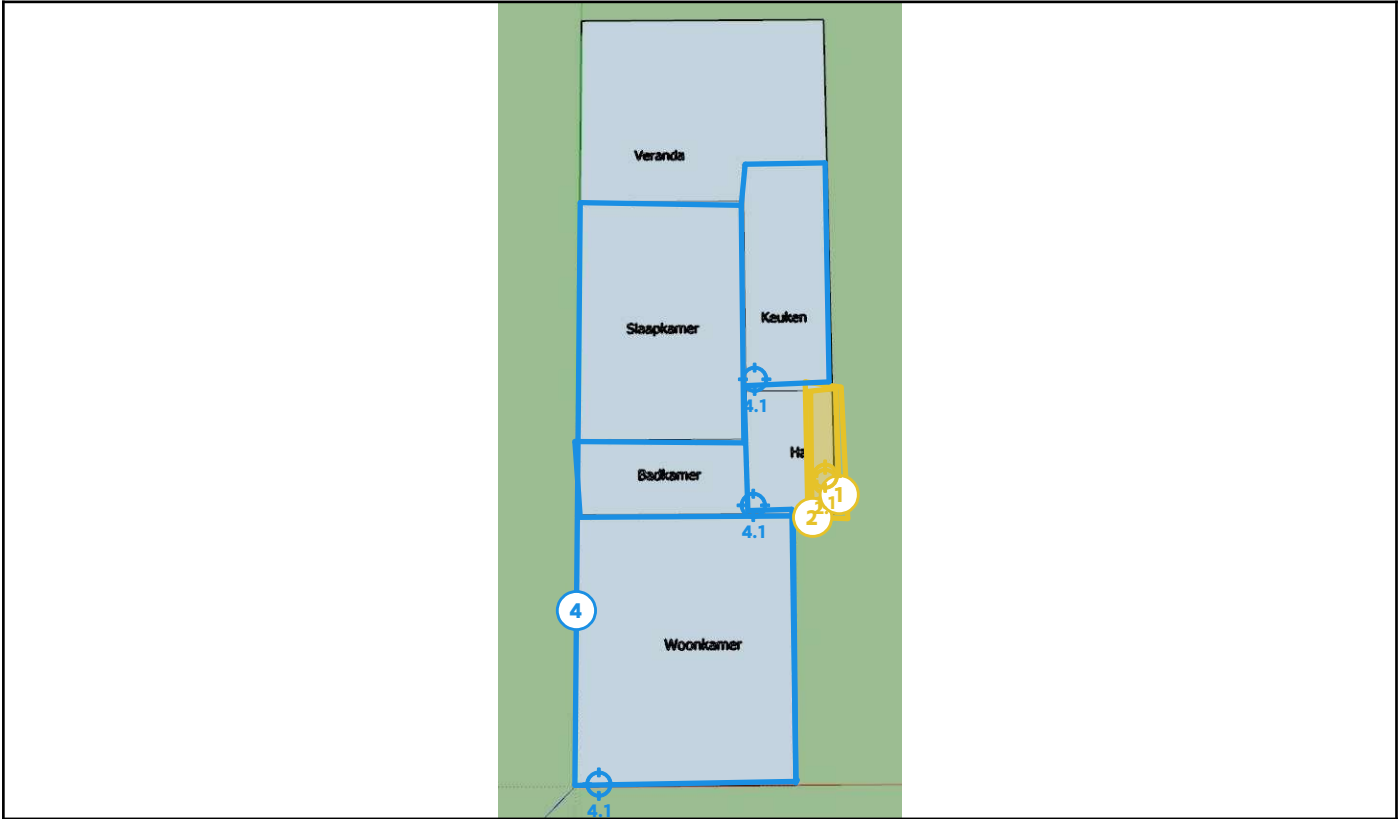
# Plan 1.2: Plattegrond

| Beschrijving | Type | Actie |
|---|---|---|
| 1. Colovinyl tegel | Asbestmateriaal | Zorgvuldig beheren |
| 2. Zwarte lijm onder vinyl tegels | Asbestmateriaal | Zorgvuldig beheren |
| 4. pleisterwerk muren. | Geen asbest | - |

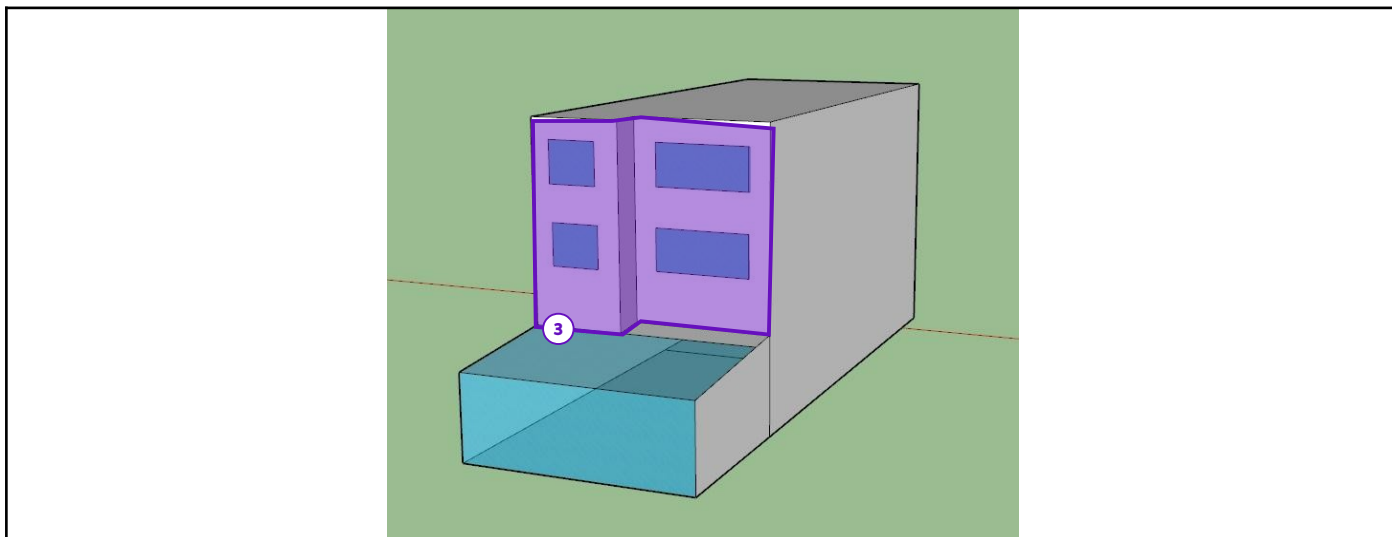
## Plan 1.4: Achtergevel

| Beschrijving | Type | Actie |
|---|---|---|
| 3. Leien | Advies | - |

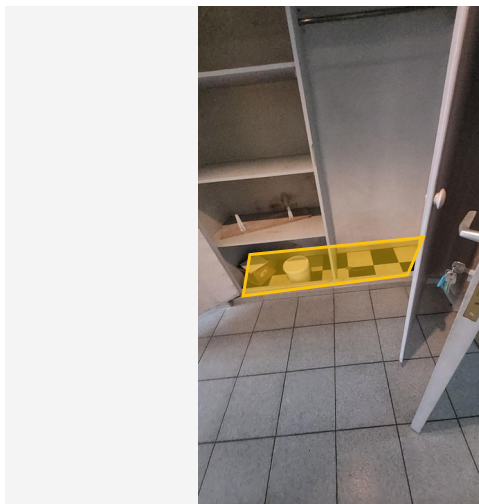
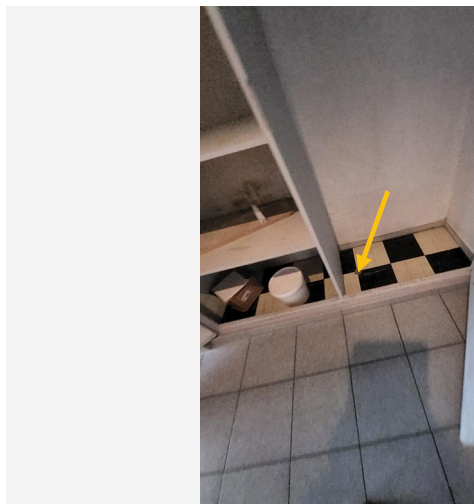
| Fiche 1: Colovinyl tegel..... | 12 |

Het asbestmateriaal valt onder de mijlpaal van 2040.

| Eindbeoordeling materiaalarisico | Laag materiaalarisico en/of verlaagde kans op vezelvrijgave |

| Toestand van het materiaal | Licht beschadigd, licht verweerd. Intact calciumsilicaatmateriaal of categorie III 'gebondenheid' |

| # | Type | Referentie | Resultaat |
|---|---|---|---|
| 1.1 | Puntmonster | 25/4/25-D3 | Chrysotiel |

| Beschrijving | Colovinyl tegel |
| Hoeveelheid (oppervlakte - dikte - aantal) | • 2,00 m <sup>2</sup> - 0,40 cm - 1 stuk |

- Zorg voor een veilig beheer. Vermijd het beschadigen van het asbestmateriaal. Controleer de toestand jaarlijks op wijzigingen.
- Verwijder dit asbestmateriaal zo snel mogelijk. Volg de toestand goed op.

- Hermetische zone (erkend asbestverwijderaar)  
Colovinyltegels mogen uitsluitend worden verwijderd door een erkende verwijderaar. Het verwijderen van deze tegels is zeer specifiek en vereist de nodige ervaring en diploma's om dit op een veilige manier uit te voeren. Probeer deze toepassing zeker niet zelf te verwijderen!

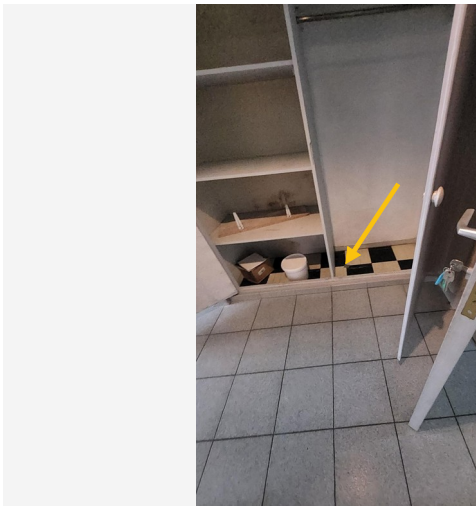
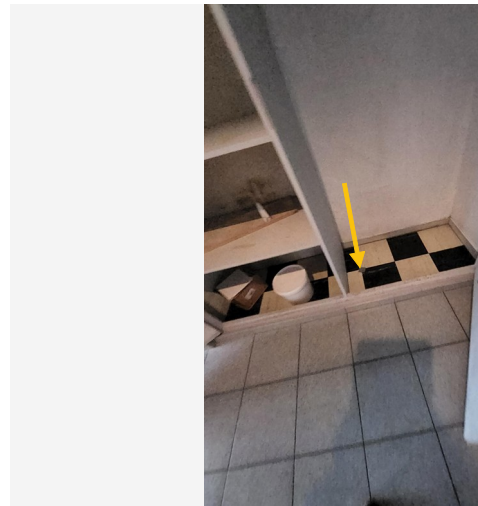
| Fiche 2: Zwarte lijm onder vinyl tegels..... | 15 |

Het asbestmateriaal valt onder de mijlpaal van 2040.

| Eindbeoordeling materiaalarisico | Zeer laag materiaalarisico en/of zeer lage kans op vezelvrijgave |
| Opmerking | De zwarte lijm zit onder de tegels, waardoor deze afgeschermd is van de binnenlucht. |

| # | Type | Referentie | Resultaat |
|---|---|---|---|
| 2.1 | Puntmonster | 25/4/25-D4 | Chrysotiel |

| Beschrijving | Zwarte lijm onder vinyl tegels |

- Zorg voor een veilig beheer. Vermijd het beschadigen van het asbestmateriaal. Controleer de toestand jaarlijks op wijzigingen.
- Verwijder dit asbestmateriaal zo snel mogelijk. Volg de toestand goed op.

- Hermetische zone (erkend asbestverwijderaar)  
We adviseren hermetische zone omdat alle andere verwijderingstechnieken niet toegepast kunnen worden. De hermetische zone heeft als doel de verspreiding van de asbestvezels in de omgeving te voorkomen, hierbij wordt de volledige werkzone luchtdicht ingepakt. Deze methode kan enkel door een gecertificeerde aannemer voor hermetische zone.

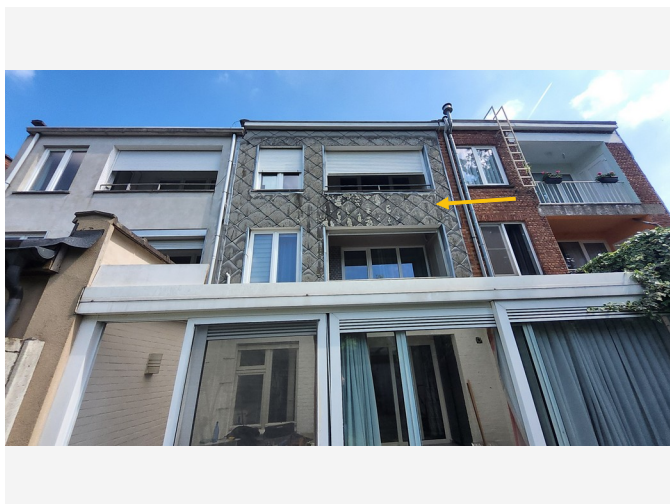
| Fiche 3: Leien..... | 19 |

De leien op de achtergevel zijn asbestverdacht. Deze behoren echter tot de gemeenschap en zullen in het asbestattest van de gemeenschappelijke delen opgenomen worden

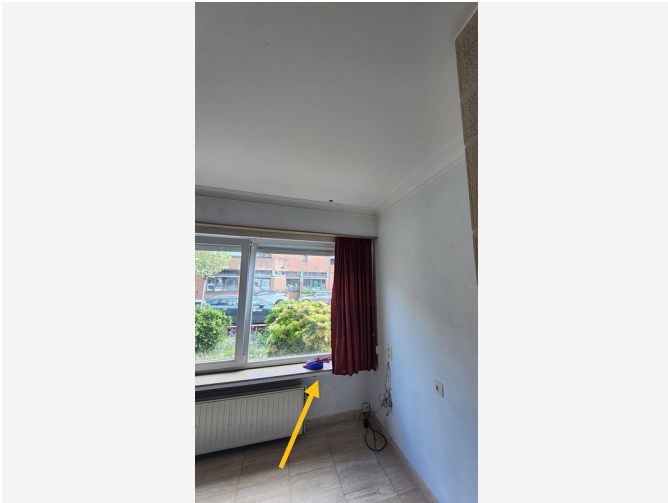
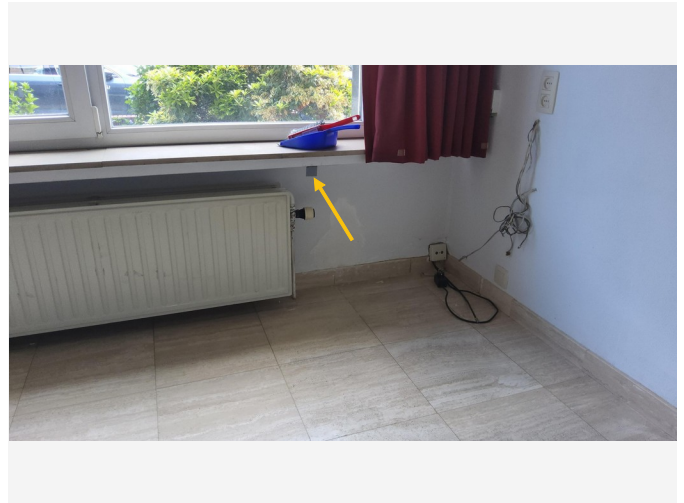
## Fiche 4: pleisterwerk muren.

Geen asbest

| # | Type | Referentie | Resultaat |
|---|---|---|---|
| 4.1 | Mengmonster | 25/4/25-D1 | Geen asbest |

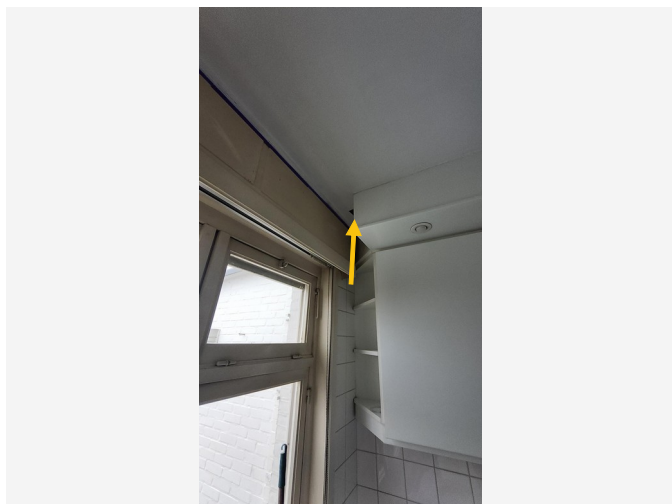
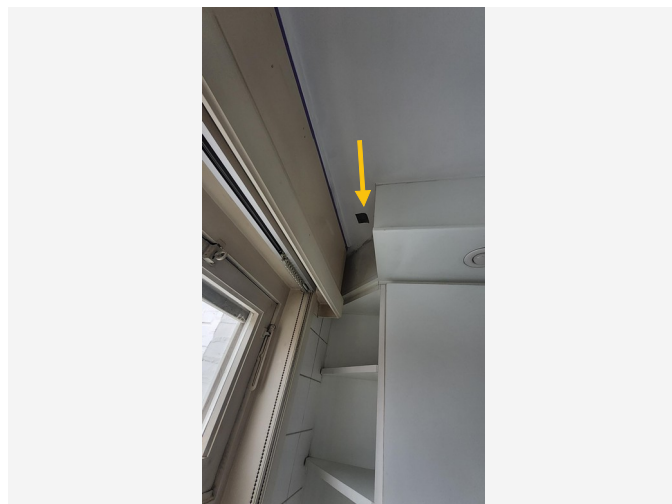
## Fiche 5: pleisterwerk plafonds.

Geen asbest

| # | Type | Referentie | Resultaat |
|---|---|---|---|
| 5.1 | Mengmonster | 25/4/25-D2 | Geen asbest |
