# Asbestinventarisatetest

Hertog van Brabantlei 56, 2660 Antwerpen

Attestnummer : 20250625-000139.000

**Asbestveilig** (maar niet asbestvrij)

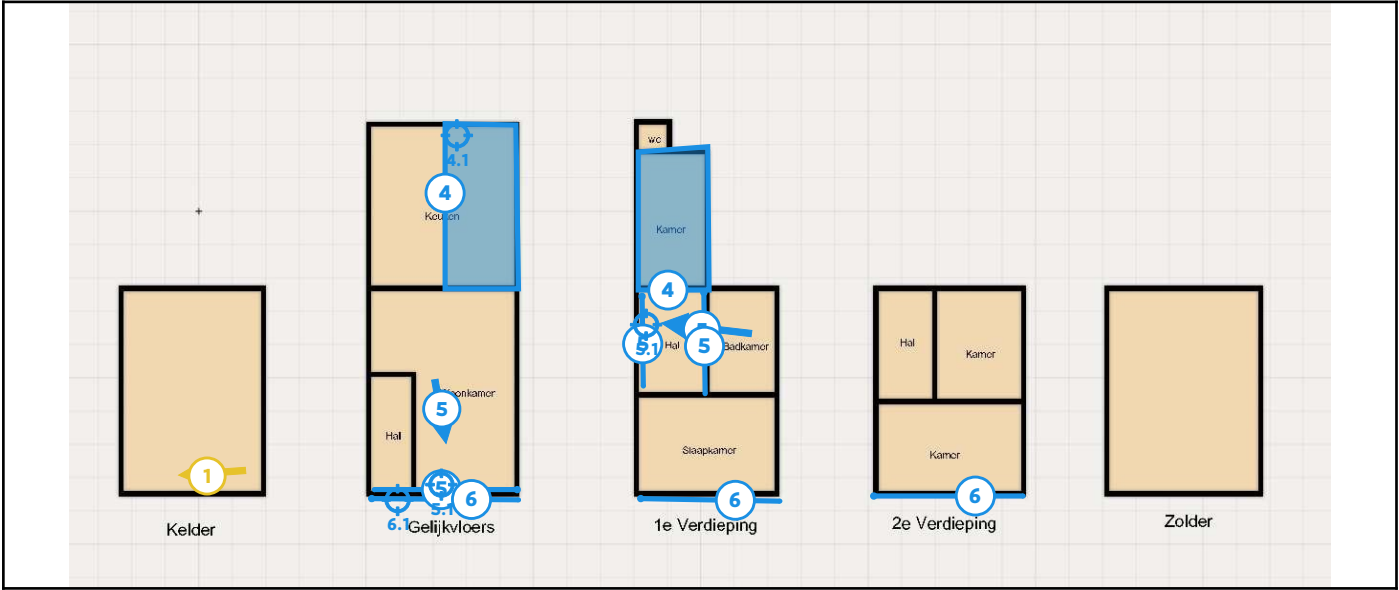
# Plan 1.1: Plan

| Beschrijving | Type | Actie |
|---|---|---|
| 1. Bakeliet | Asbestmateriaal | Zorgvuldig beheren |

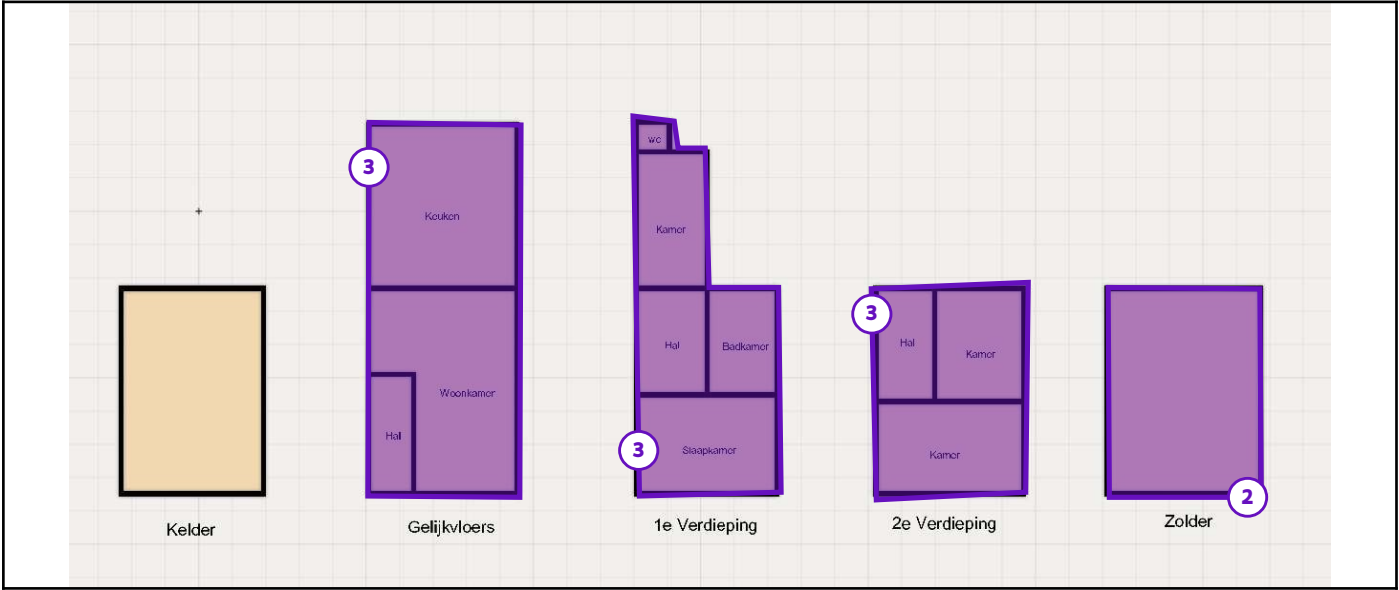
# Plan 1.2: Plan

| Beschrijving | Type | Actie |
|---|---|---|
| 2. zolder | Beperking | - |
| 3. plafonds | Advies | - |

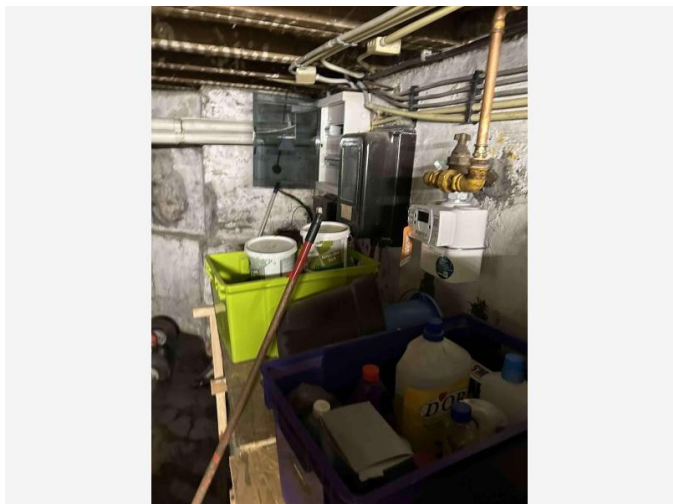
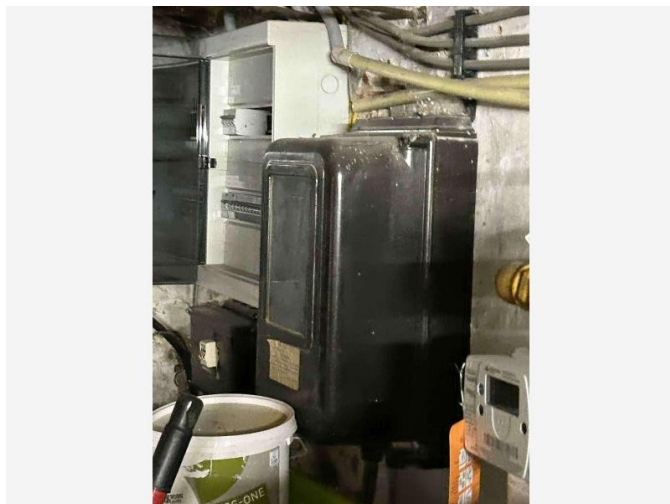
| Fiche 1: Bakeliet..... | 10 |

Het asbestmateriaal valt onder de mijlpaal van 2040.

| Eindbeoordeling materiaalrisico | Laag materiaalrisico en/of verlaagde kans op vezelvrijgave |

| Asbestsoort (vezeltype) | Crocidoliet aanwezig |
| Asbestconcentratie | Laag (< 50%) |
| Toestand van het materiaal | Onbeschadigd, niet verweerd |

| Beschrijving | Bakeliet |
| Asbestmateriaal | Plaat, paneel, tablet - Type Bakeliet |

- Zorg voor een veilig beheer. Vermijd het beschadigen van het asbestmateriaal. Controleer de toestand jaarlijks op wijzigingen.

- Eenvoudige handelingen: mag via doe-het-zelf of door werknemer(s) met opleidingsattest eenvoudige handelingen  
Afgesloten of verzegelde kast --> EH opgeleid techniek personeel 8u basisopleiding asbest

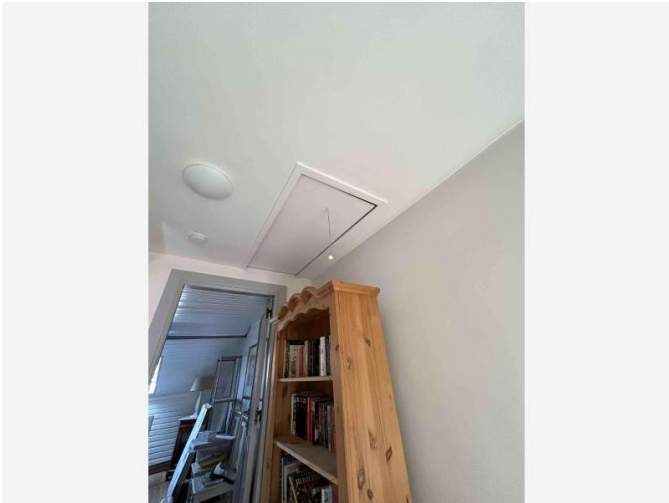
| Fiche 2: zolder..... | 14 |

**Reden:** Slotvaste toegangspoort, -deur of -luik

**Uitleg van de asbestdeskundige:** Het luik was niet open te krijgen na herhaaldelijk trekken

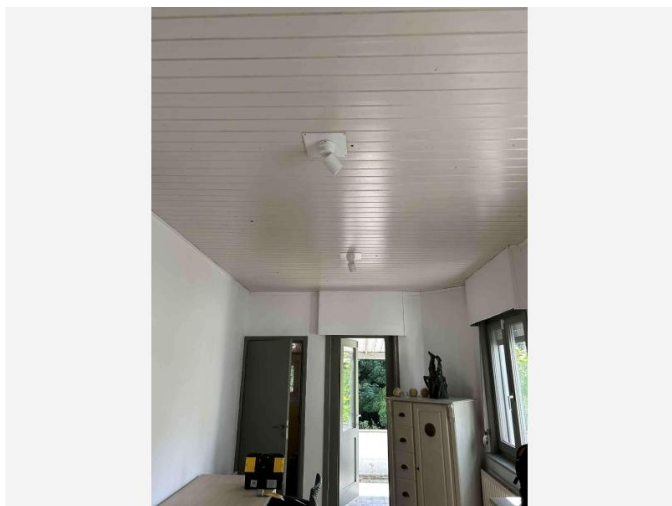
| Fiche 3: plafonds..... | 16 |

De plafonds waren afgewerkt met gyprocplaten of houten plafondbekleding, deze zijn niet-asbestverdacht

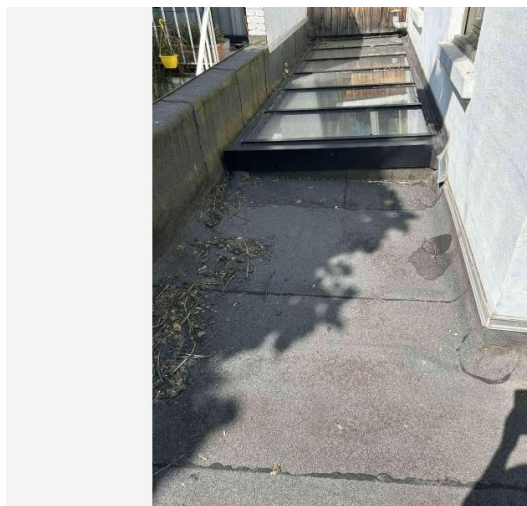
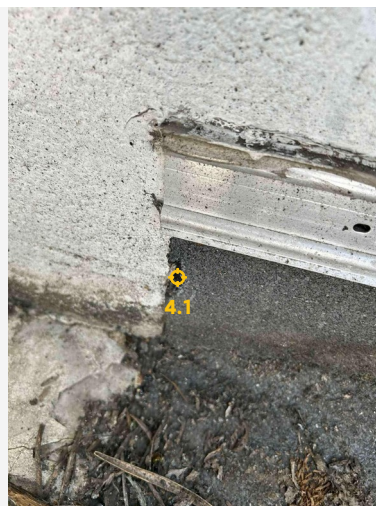
## Fiche 4: roofing

Geen asbest

| # | Type | Referentie | Resultaat |
|---|---|---|---|
| 4.1 | Puntmonster | 2539213-03 | Geen asbest |

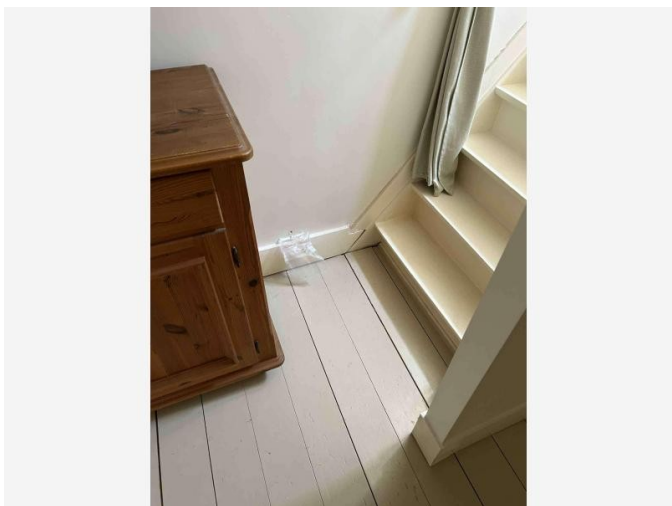
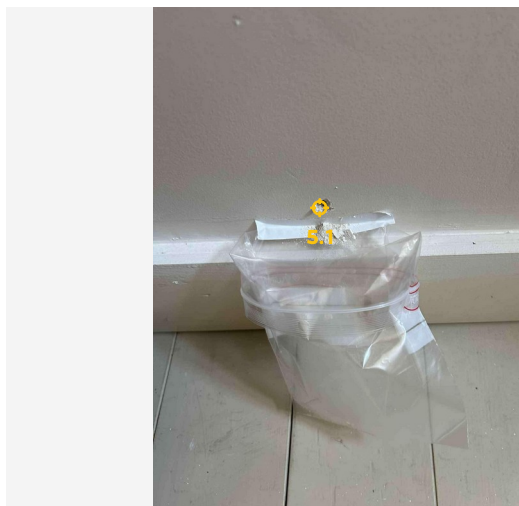
## Fiche 5: Pleister wanden

Geen asbest

| # | Type | Referentie | Resultaat |
|---|---|---|---|
| 5.1 | Mengmonster | 2539213-01 | Geen asbest |

| Opmerking | De meesten wanden in de woning bestonden uit gyprocplaten enkel in de traphal en vooraan de woonkamer was er bepleisterd deze zijn bemonsterd |

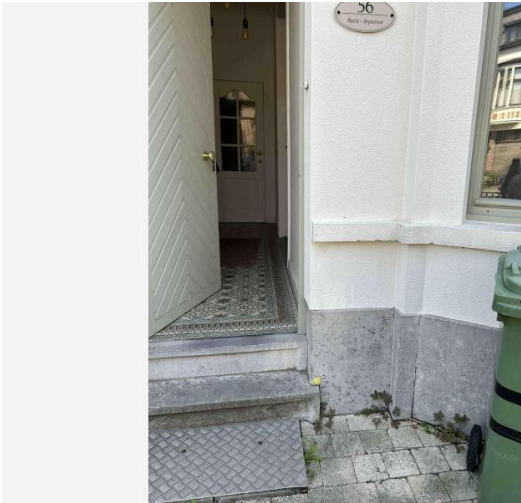
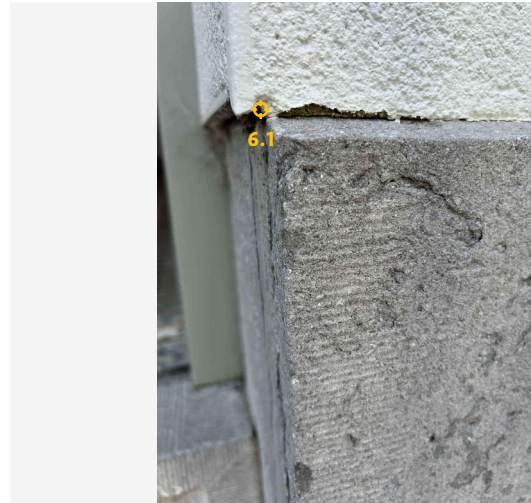
## Fiche 6: Crepi

Geen asbest

| # | Type | Referentie | Resultaat |
|---|---|---|---|
| 6.1 | Puntmonster | 2539213-02 | Geen asbest |
