# Asbestinventarisatetest

Robert Broeckhovestraat 14, 2610 Antwerpen

Attestnummer : **20250821-000449.000**

Uitgegeven op : **21.08.2025**

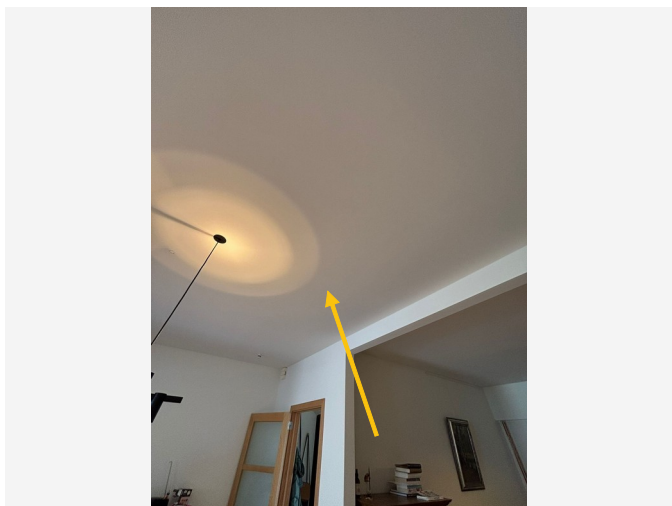
Vrije foto

De plafonds werden opgetrokken uit gyproc of andere soorten plafondbedekkers. Deze materialen zijn niet asbestverdacht. Wat er zich achter deze afwerking bevindt is ons niet bekend. Wees waakzaam bij afbraakwerken voor eventuele verborgen asbestmaterialen.

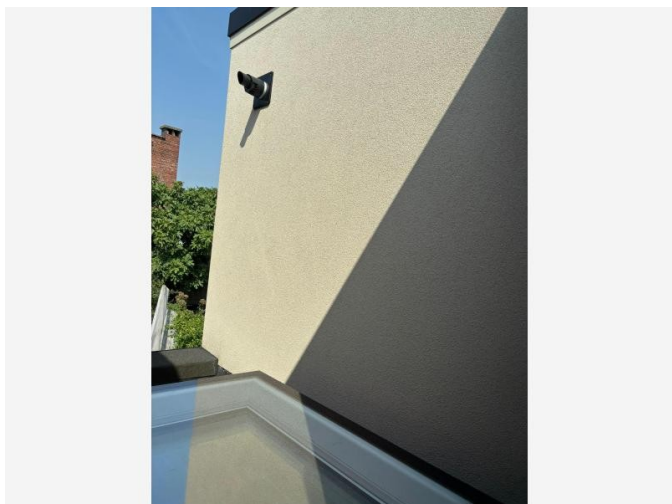
Vrije foto

De crepi tegen de achtergevels werd geplaatst in 2022, na het risicobouwjaar. Dit maakt de toepassing niet-asbestverdacht. Het jaartal kon gestaafd worden a.d.h.v. een factuur.

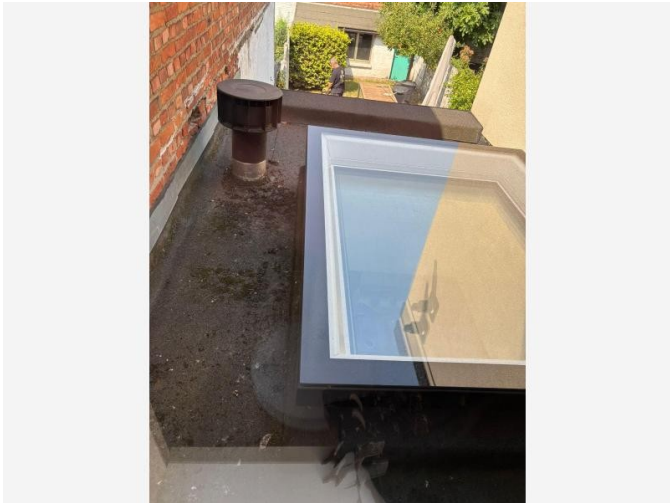
Vrije foto

De roofing op de platte daken werd geplaatst in 2022, na het risicobouwjaar. Dit maakt de toepassing niet-asbestverdacht. Het jaartal kon gestaafd worden a.d.h.v. een factuur. Blijf waakzaam bij afbraakwerken voor onderliggende oudere roofing.

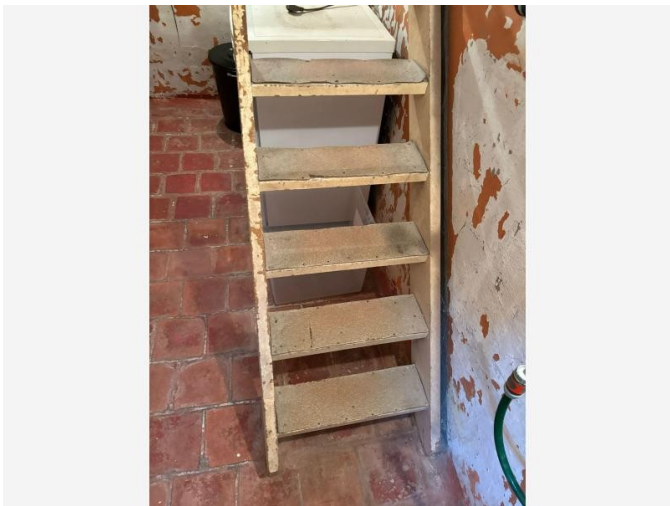
Vrije foto

Op de keldertrap werd een vinyl vloerzeil herkend. De toepassing is echter zacht en plooibaar wat dit vloerzeil niet-asbestverdacht maakt.

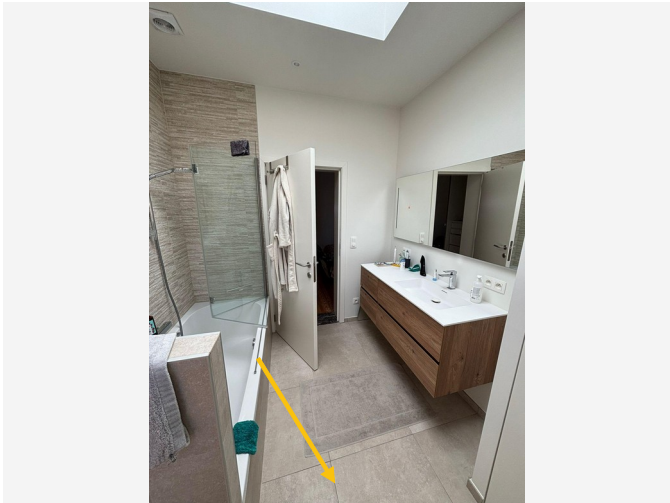
Vrije foto

De woning is op verschillende plaatsen betegeld. De lijm onder deze tegels kan asbesthoudend zijn. Wees waakzaam bij afbraakwerken voor donkere (zwart/bruin) lijm.

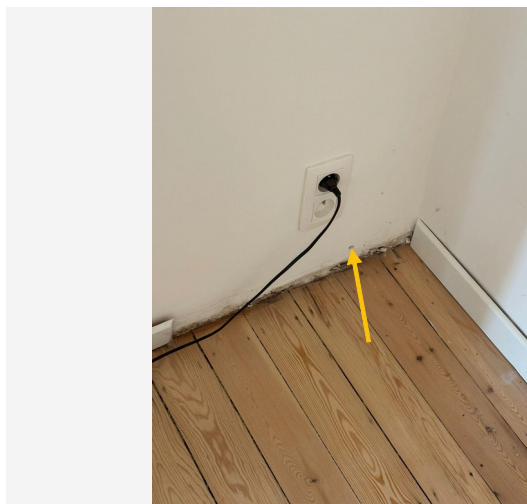
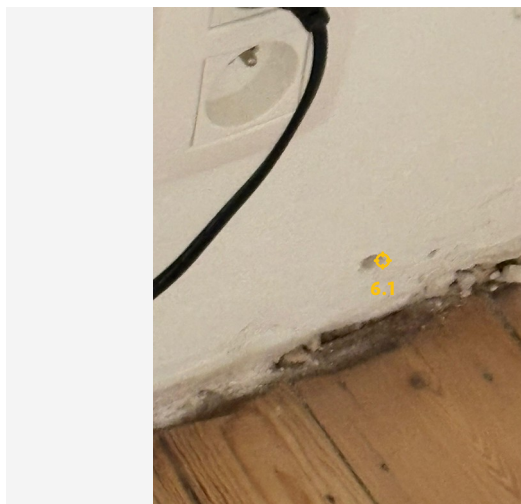
## Fiche 6: Pleisterwerk wand

Geen asbest

| Opmerking | Het pleisterwerk op de wanden werd bemonsterd en door het labo als niet-aantoonbaar getest. Blijf steeds waakzaam voor eventuele oudere onderliggende pleister. |
