# Asbestinventarisat attest

Wenenstraat 10, 2660 Antwerpen

Attestnummer : 20250804-000303.000

Uitgegeven op : 04.08.2025

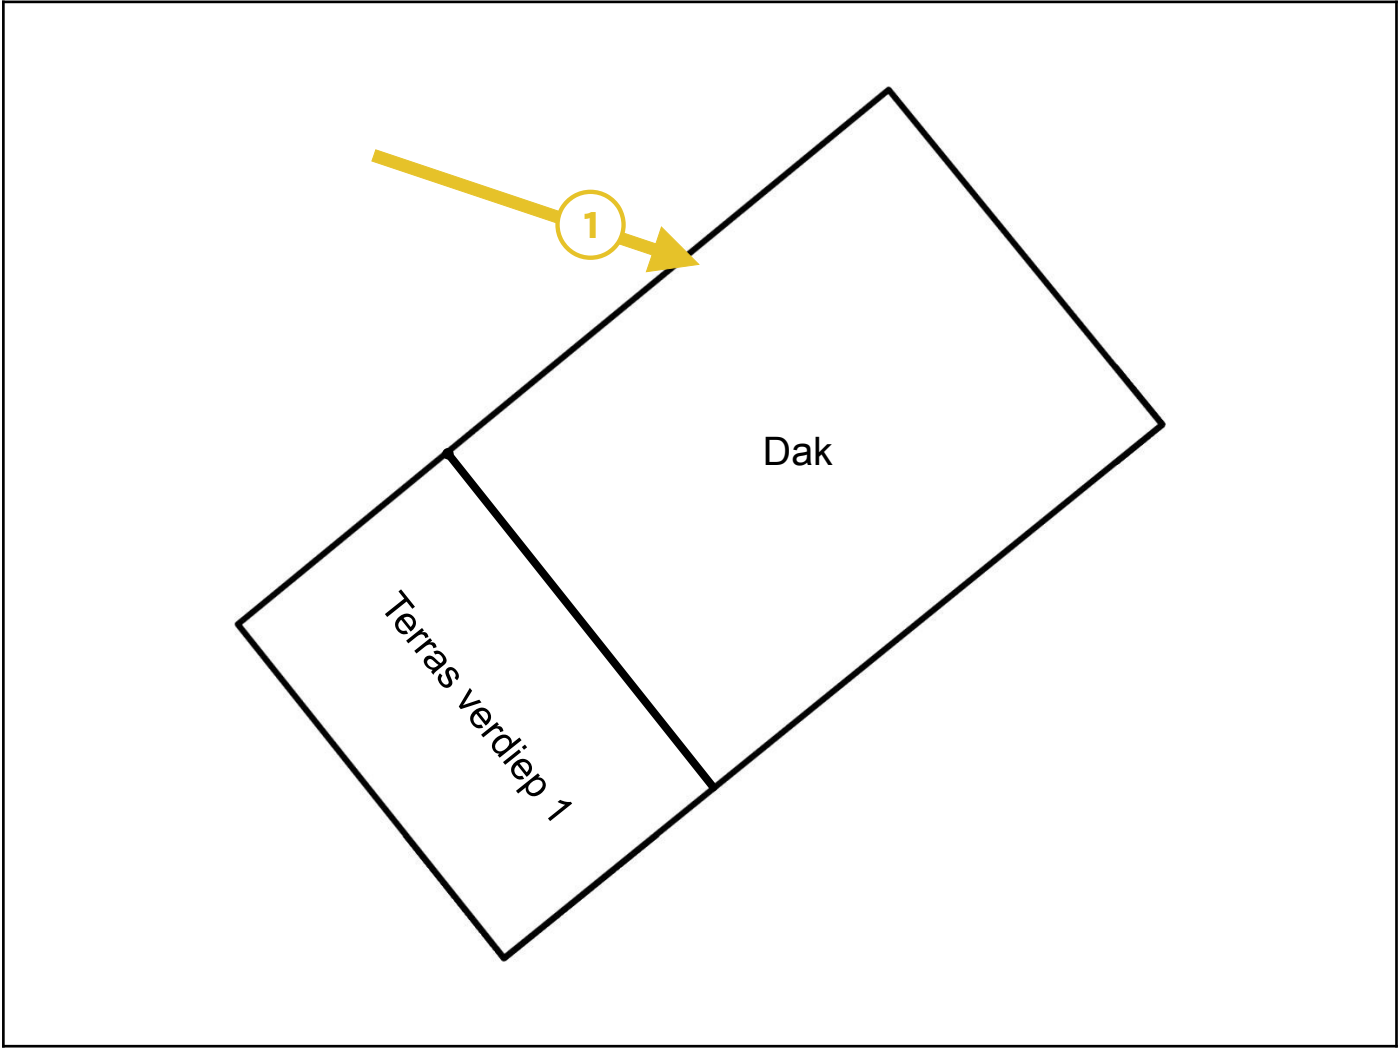
# Plan 1.7: Dak

| Beschrijving | Type | Actie |
|---|---|---|
| 1. Regenkap | Asbestmateriaal | Zorgvuldig beheren |

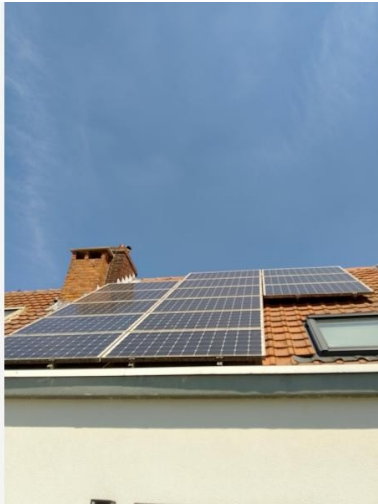
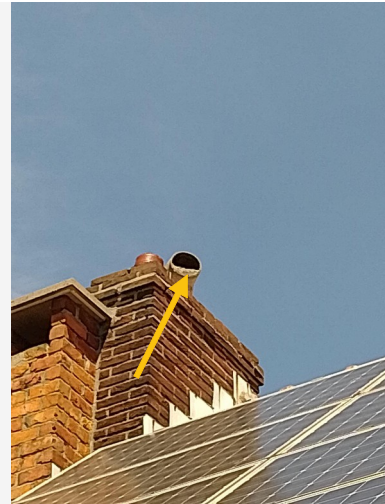
Het asbestmateriaal valt onder de mijlpaal van 2040.

Zorgvuldig beheren

Bij verwijdering of wanneer de toepassing bereikbaar wordt kan best eerst een staalname gebeuren zodat asbestvezels kunnen worden uit gesloten.

| Eindbeoordeling materiaalrisico | Laag materiaalrisico en/of verlaagde kans op vezelvrijgave |

| Gebondenheid | Categorie 1: hechtgebonden in oorsprong |
| Asbestsoort (vezeltype) | Crocidoliet aanwezig |
| Asbestconcentratie | Laag (< 50%) |
| Afschermingsgraad van het gehele materiaal | Geheel of deels vrij aan de buitenlucht |
| Toestand van het materiaal | Licht beschadigd, licht verweerd. Intact calciumsilicaatmateriaal of categorie III 'gebondenheid' |

| Beschrijving | Regenkap |
| Opmerking | Het asbestverdachte regenhoedje staat bovenaan op een schoorsteen. |

- Zorg voor een veilig beheer. Vermijd het beschadigen van het asbestmateriaal. Controleer de toestand jaarlijks op wijzigingen.
- Voer bijkomende staalname(s) uit.

- Eenvoudige handelingen: mag via doe-het-zelf of door werknemer(s) met opleidingsattest eenvoudige handelingen  
Door de positie van de toepassing (bovenaan een dak), best een dakaannemer of een hoogtewerker laten komen voor de verwijdering. Zorg voor het dragen van de juiste PBM zoals mondmasker met de juiste beschermingsgraad. Bij de verwijdering voorkom breken en maak het oppervlakte vochtig zo verspreiden de vezels minder. Verpak de toepassing dubbel en controleer de lokale verwijderingsmethode. Meer informatie kan worden gevonden op de website van OVAM of achteraan het asbestattest.

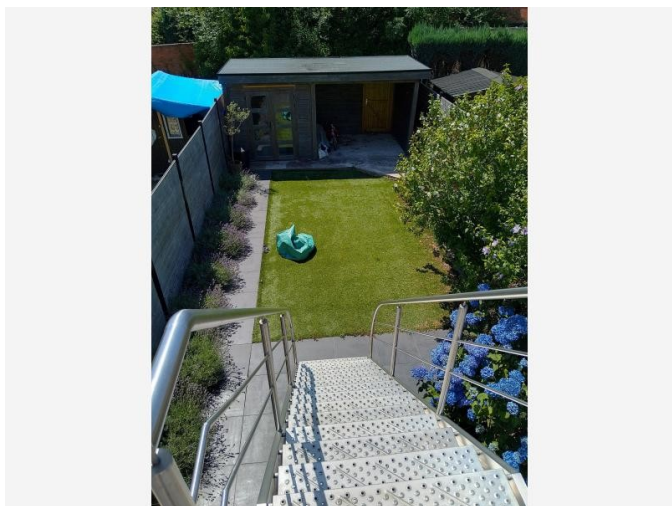
Bouwjaar: 2022

*Constructies gebouwd vanaf 2001 moeten niet onderzocht worden*

| Opmerking | Betreft een tuinhok gebouwd na 2001. Met aankooporder van de verschillende onderdelen. |

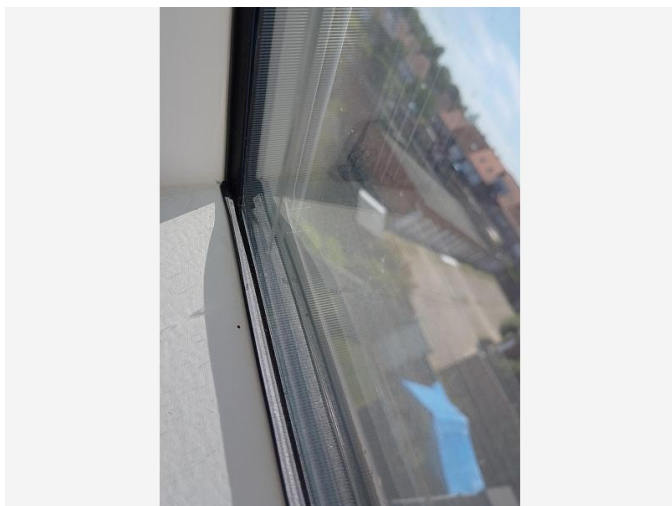
Betreft niet-asbestverdachte kitting.

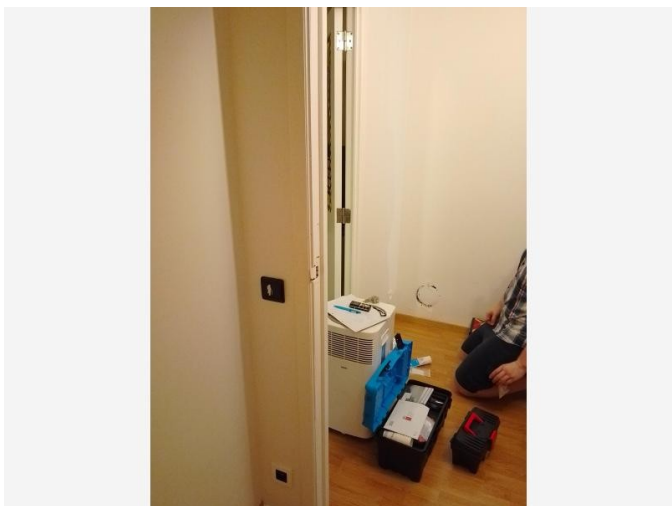
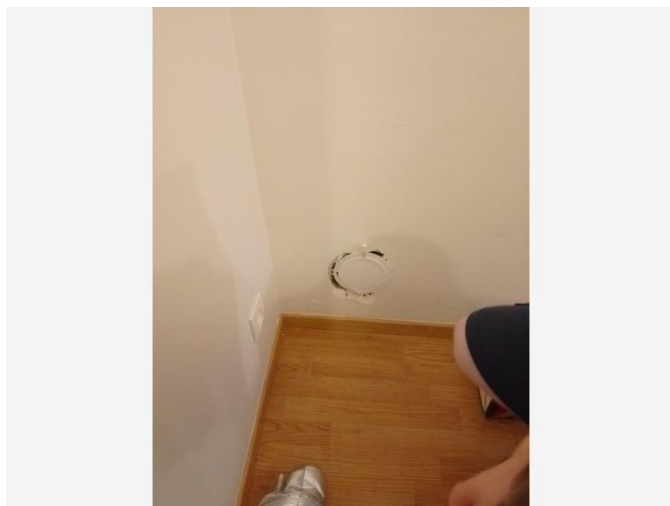
## Fiche 4: Pleisterwerk muren

Geen asbest

| # | Type | Referentie | Resultaat |
|---|---|---|---|
| 4.1 | Mengmonster | MM01 | Geen asbest |

| Opmerking | Geen staal genomen in de badkamer of keuken door de afwezigheid van pleister. |

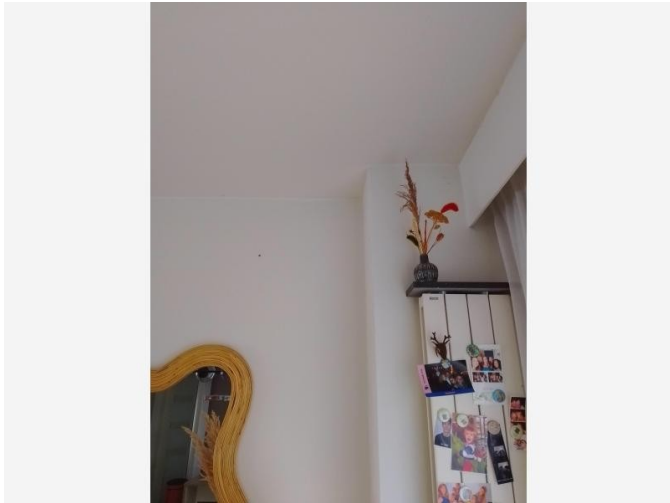
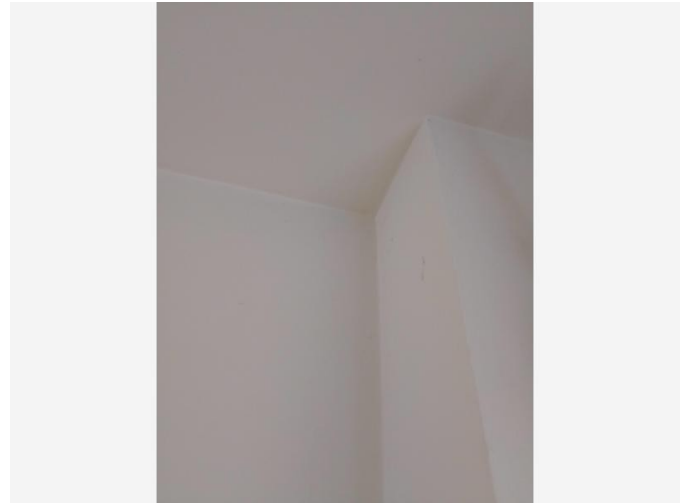
## Fiche 5: Pleisterwerk plafond

Geen asbest

| # | Type | Referentie | Resultaat |
|---|---|---|---|
| 5.1 | Mengmonster | MM02 | Geen asbest |

| Opmerking | Geen staal genomen in de badkamer of keuken dit was gyproc. |
