# Asbestinventarisatattest

Hoogbunderlaan 47, 2550 Kontich

Attestnummer : 20250808-000129.000

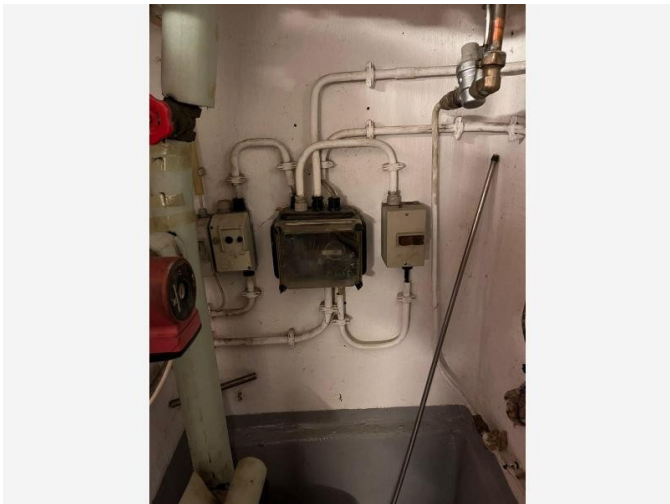
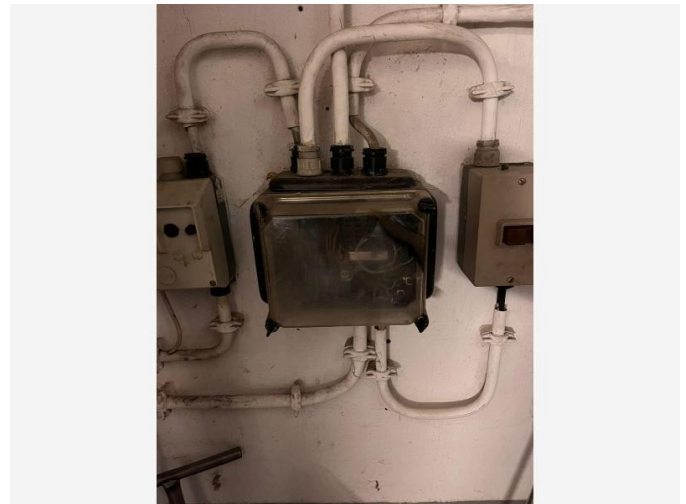
| Fiche 1: Bakeliet..... | 15 |

Het asbestmateriaal valt onder de mijlpaal van 2040.

| Eindbeoordeling materiaalrisico | Laag materiaalrisico en/of verlaagde kans op vezelvrijgave |

| Asbestsoort (vezeltype) | Crocidoliet aanwezig |
| Afschermingsgraad van het gehele materiaal | Geheel of deels (ook) vrij aan de binnenlucht |
| Toestand van het materiaal | Onbeschadigd, niet verweerd |

- Zorg voor een veilig beheer. Vermijd het beschadigen van het asbestmateriaal. Controleer de toestand jaarlijks op wijzigingen.

- Eenvoudige handelingen: mag via doe-het-zelf of door werknemer(s) met opleidingsattest eenvoudige handelingen  
Schakelaars, stopcontacten en andere gelijkaardige toepassingen kunnen eenvoudig losgeschroefd, afvoeren op de daarvoor voorziene plek op containerpark.

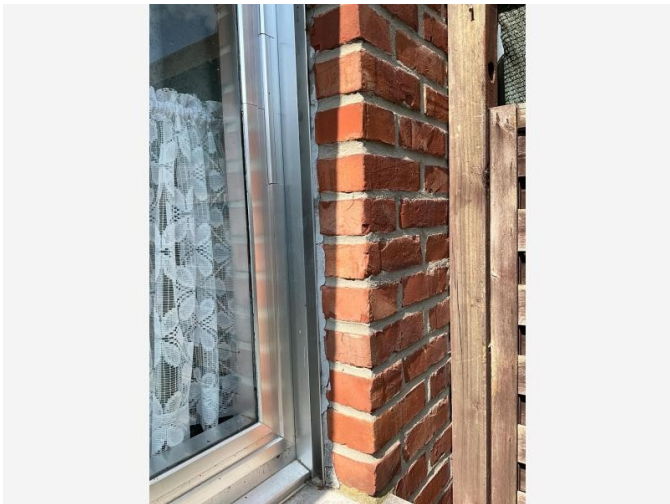
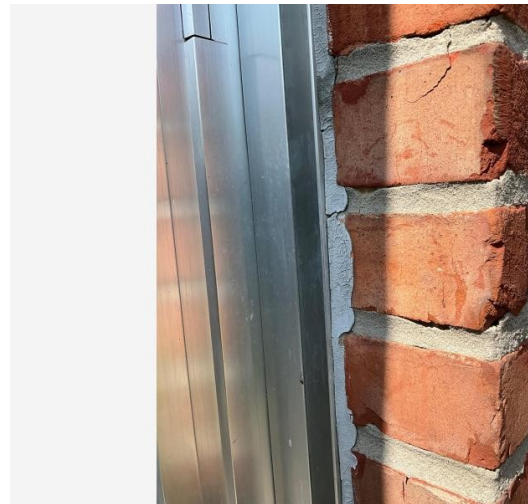
| Fiche 2: Mastiek ramen..... | 18 |

Het asbestmateriaal valt onder de mijlpaal van 2040.

| Eindbeoordeling materiaalarisico | Laag materiaalarisico en/of verlaagde kans op vezelvrijgave |

| Asbestsoort (vezeltype) | Alleen chrysotiel |
| Afschermingsgraad van het gehele materiaal | Geheel of deels vrij aan de buitenlucht |
| Toestand van het materiaal | Licht beschadigd, licht verweerd. Intact calciumsilicaatmateriaal of categorie III 'gebondenheid' |

| # | Type | Referentie | Resultaat |
|---|---|---|---|
| 2.1 | Puntmonster | Mastiek ramen | Chrysotiel |

- Zorg voor een veilig beheer. Vermijd het beschadigen van het asbestmateriaal. Controleer de toestand jaarlijks op wijzigingen.

- Eenvoudige handelingen: mag via doe-het-zelf of door werknemer(s) met opleidingsattest eenvoudige handelingen  
Aluminium ramen:

bij vervangen van de ramen kan de mastiek mee verwijderd worden door de plaatsers van nieuw raamwerk. Alle werknemer(s) moeten wel beschikken over een opleidingsattest eenvoudige handelingen 8u. Verwijdering met puntafzuiging dmv een stofzuiger met absoluut filter. Oud raamwerk word gerecycleerd , er mogen geen restanten aan het raamwerk achter blijven.

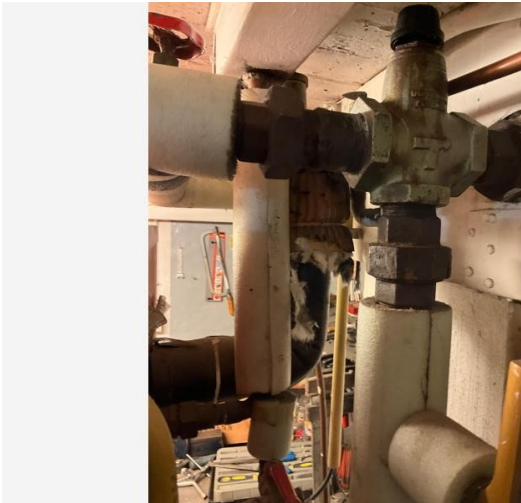
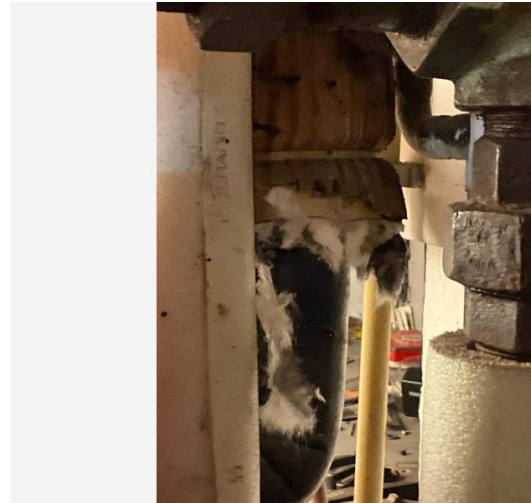
## Fiche 4: Leidingiso kelder

Geen asbest

| # | Type | Referentie | Resultaat |
|---|---|---|---|
| 4.1 | Puntmonster | Leidingisolatie kelder | Geen asbest |

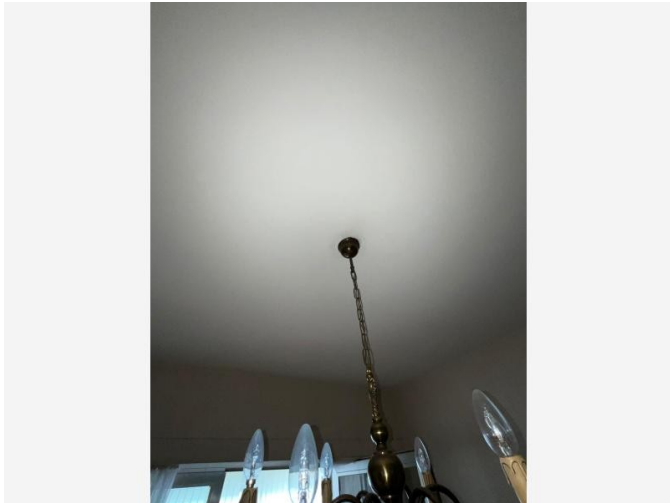
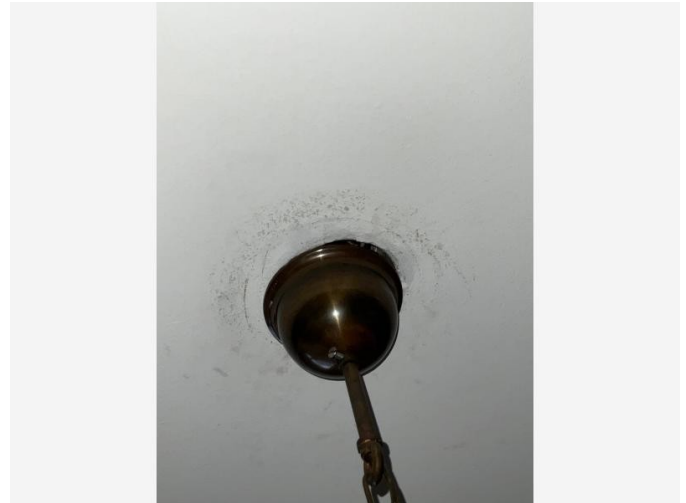
## Fiche 5: Pleister plafond

Geen asbest

| # | Type | Referentie | Resultaat |
|---|---|---|---|
| 5.1 | Mengmonster | Pleister plafond | Geen asbest |

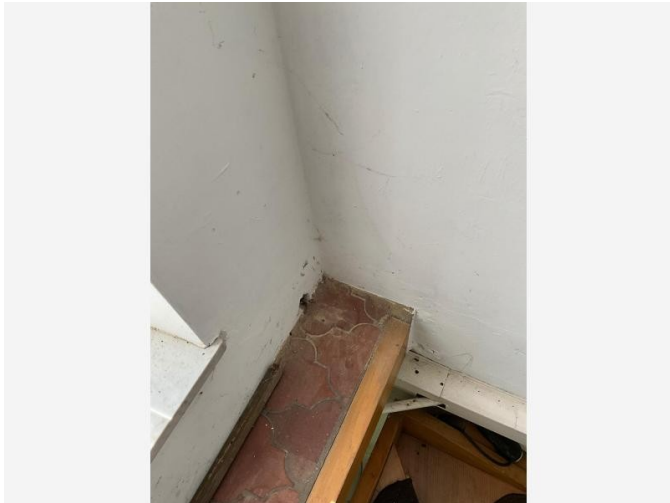
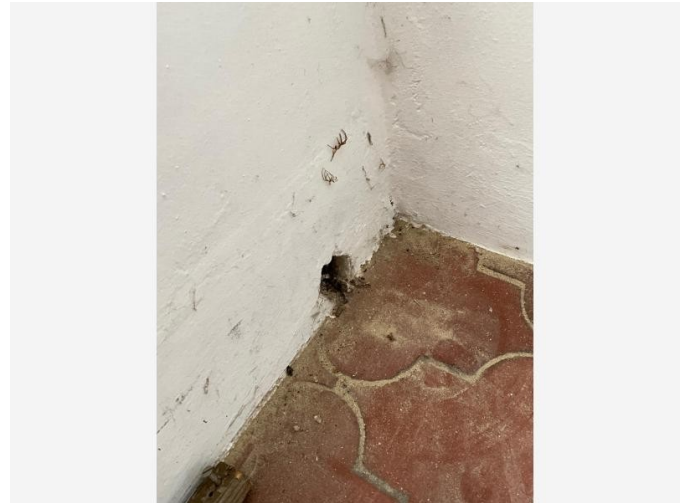
## Fiche 6: Pleister wand

Geen asbest

| # | Type | Referentie | Resultaat |
|---|---|---|---|
| 6.1 | Mengmonster | Pleister wand | Geen asbest |

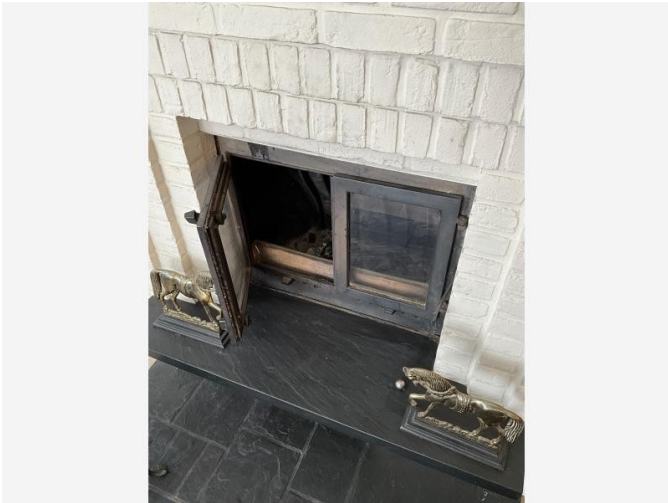
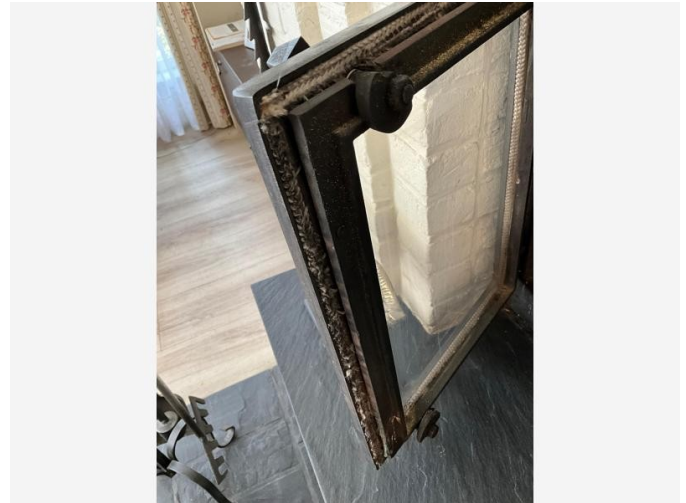
## Fiche 7: Koord kachel

Geen asbest

| # | Type | Referentie | Resultaat |
|---|---|---|---|
| 7.1 | Puntmonster | Koord kachel | Geen asbest |
