# Asbestinventarisatetest

Sint-Benedictusstraat 83, 2640 Mortsel

Attestnummer : 20241229-000045.000

Uitgegeven op : 29.12.2024

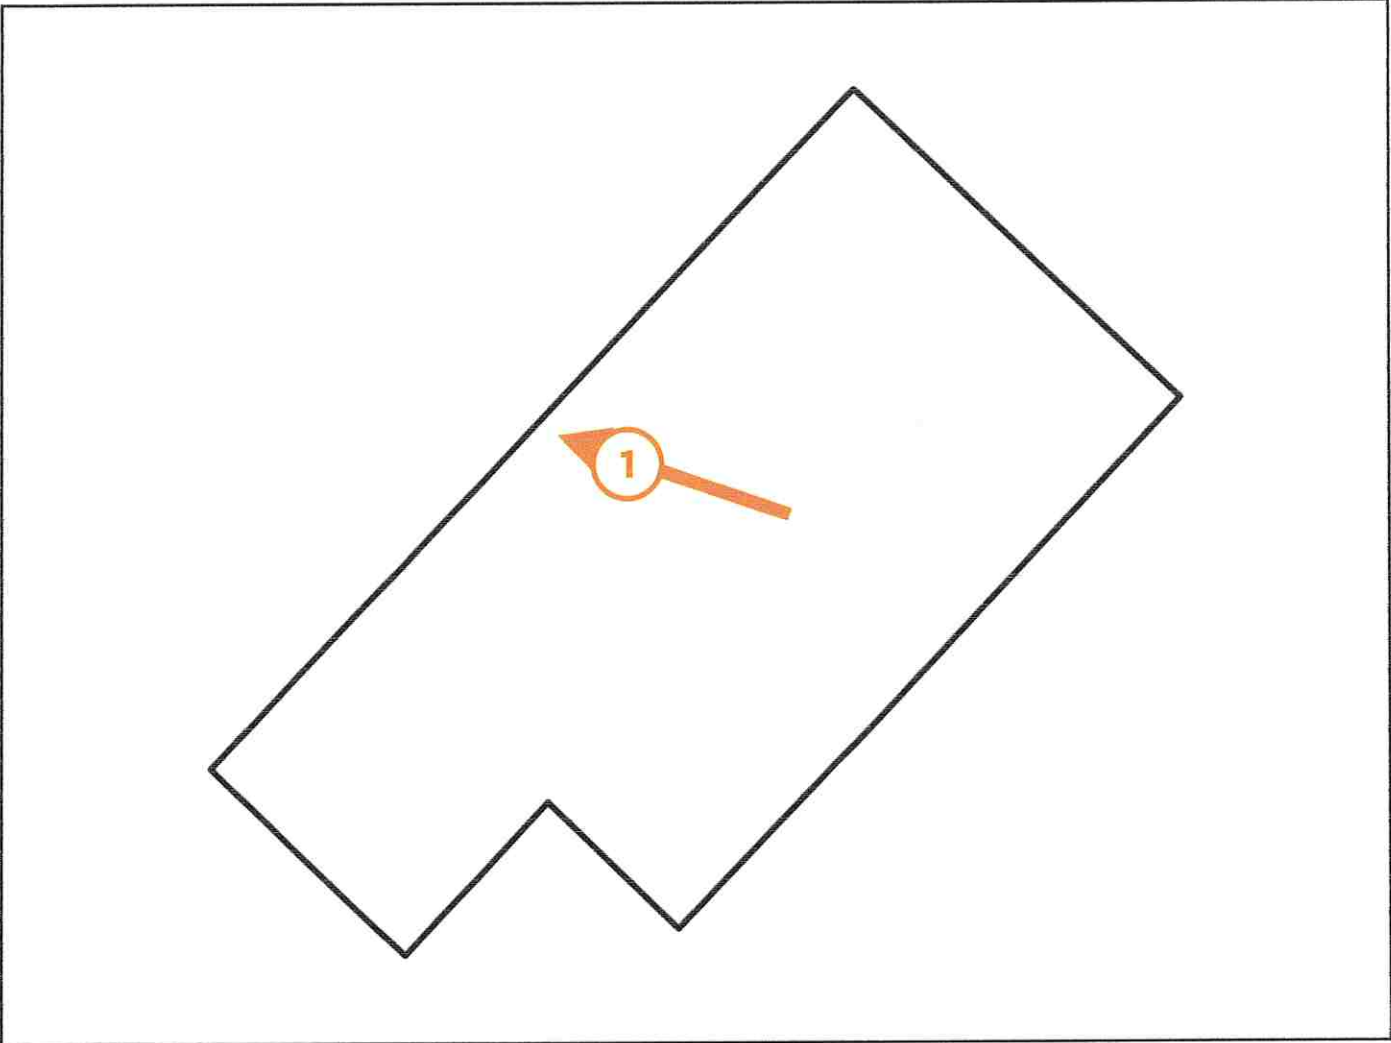
# Plan 1.1: Kelder

| Beschrijving | Type | Actie |
|---|---|---|
| 1. Bakeliet | Asbestmateriaal | <a href="#">Verwijderen</a> |

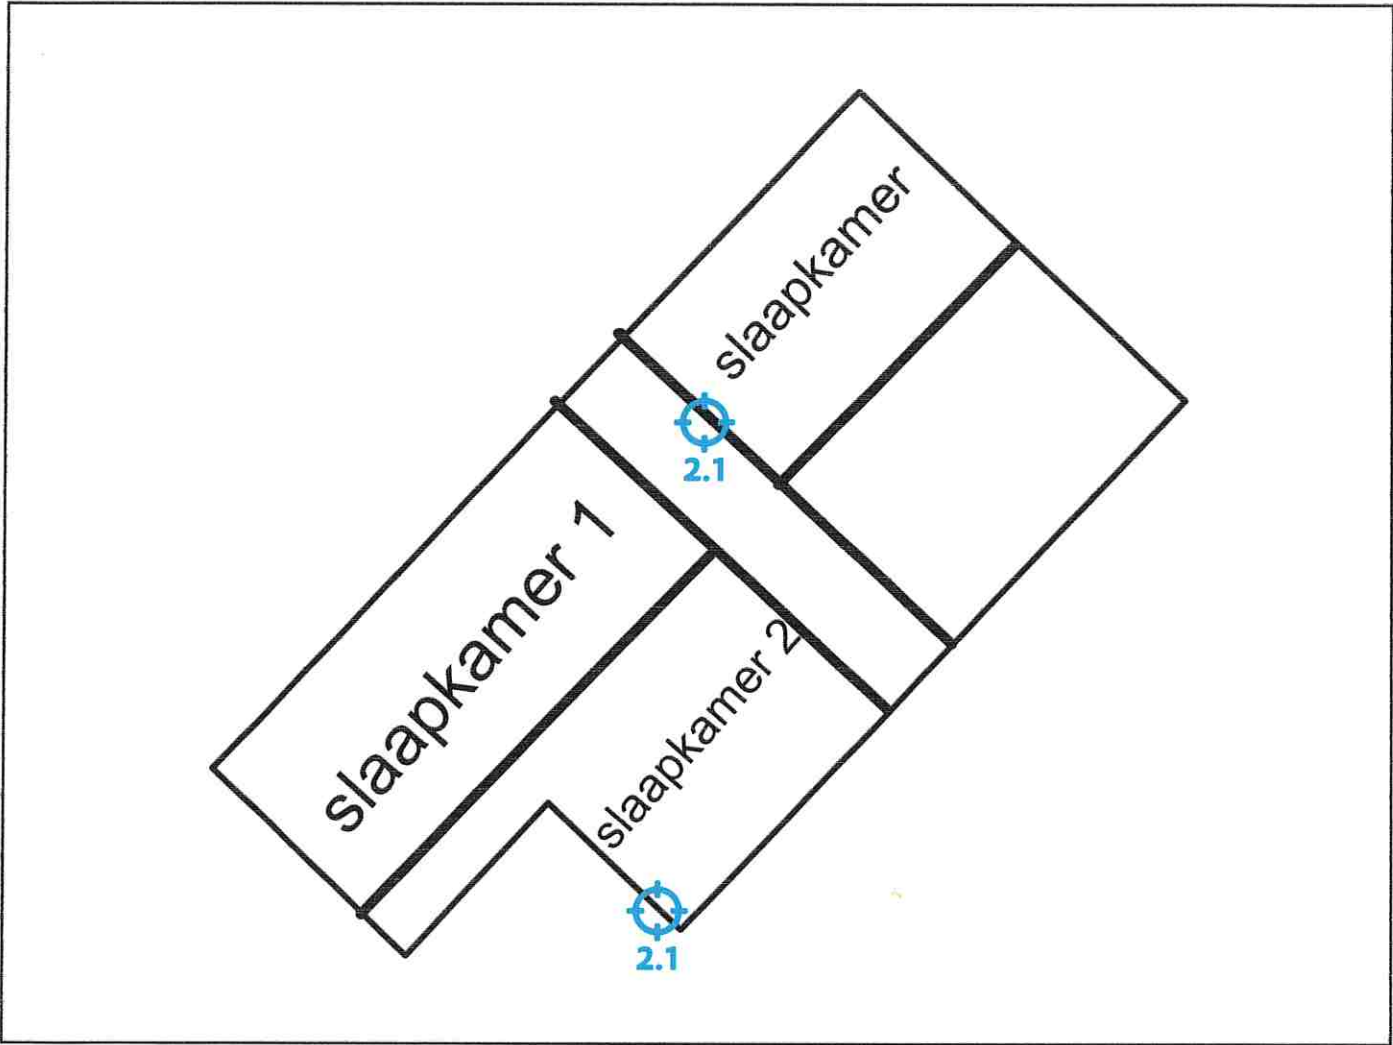
## Plan 1.2: Hoofdgebouw plan

| Beschrijving | Type | Actie |
|---|---|---|
| 2. Pleisterwerk muren | Geen asbest | - |
| 2.1 Code: ID01 | Mengmonster | - |

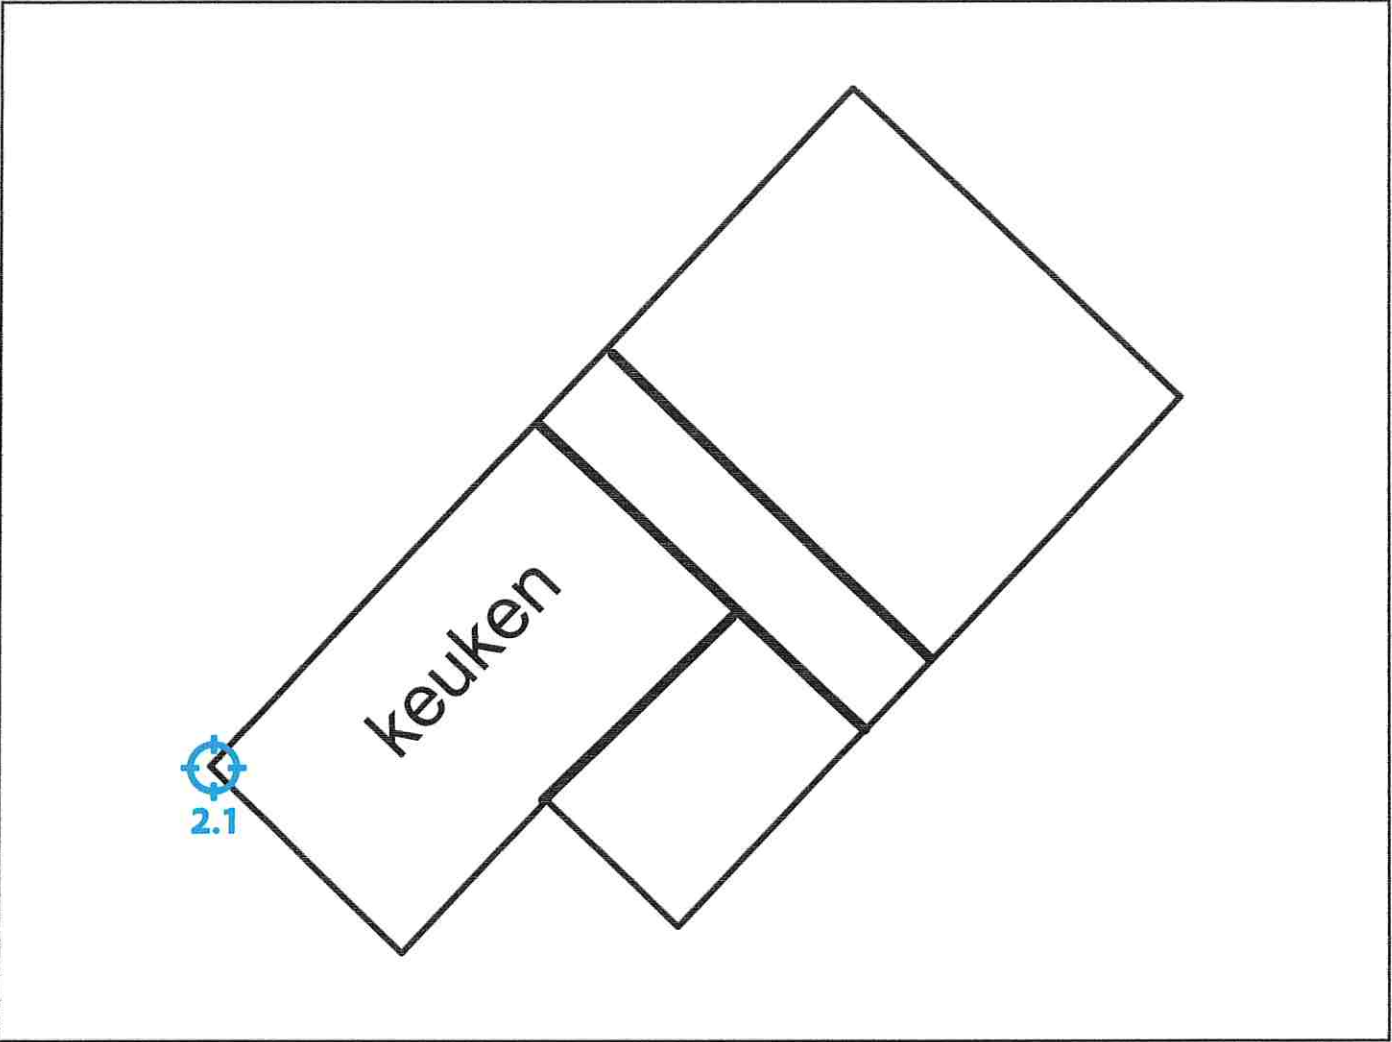
# Plan 1.3: Hoofdgebouw plan

| Beschrijving | Type | Actie |
|---|---|---|
| 2. Pleisterwerk muren | Geen asbest | - |
| 2.1 Code: ID01 | Mengmonster | - |

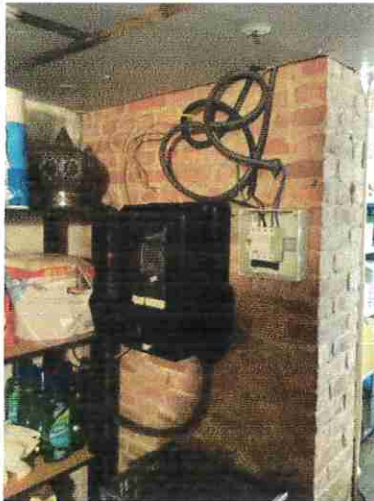
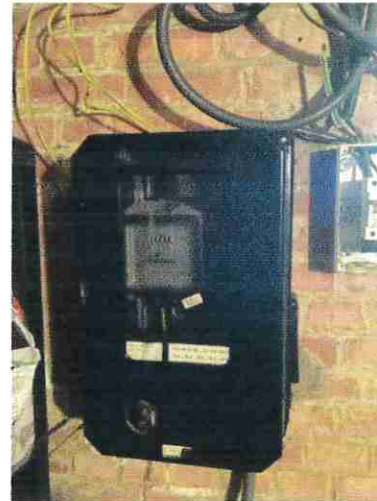
| Eindbeoordeling materiaalrisico | Verhoogd materiaalrisico en/of verhoogde kans op vezelvrijgave |

| Asbestsoort (vezeltype) | Crocidoliet aanwezig |
| Asbestconcentratie | Laag (< 50%) |
| Afschermingsgraad van het gehele materiaal | Geheel of deels (ook) vrij aan de binnenlucht |
| Toestand van het materiaal | Licht beschadigd, licht verweerd. Intact calciumsilicaatmateriaal of categorie III 'gebondenheid' |

| Beschrijving | Bakeliet |
| Hoeveelheid (oppervlakte - dikte - aantal) | • 2,00 m <sup>2</sup> - 10,00 cm - 1 stuk |

Verwijderen

- Zorg voor een veilig beheer. Vermijd het beschadigen van het asbestmateriaal. Controleer de toestand jaarlijks op wijzigingen.

- Eenvoudige handelingen: mag via doe-het-zelf of door werknemer(s) met opleidingsattest eenvoudige handelingen  
Laat de toepassing weghalen door een aannemer met opleidingsattest eenvoudige handelingen.

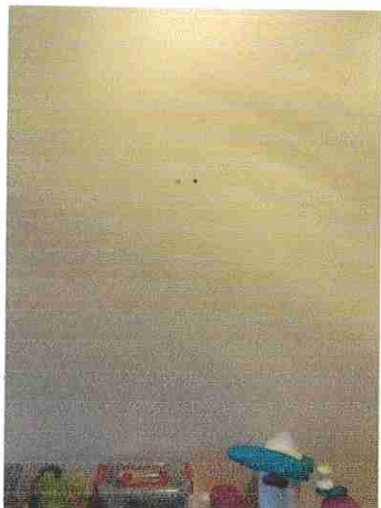
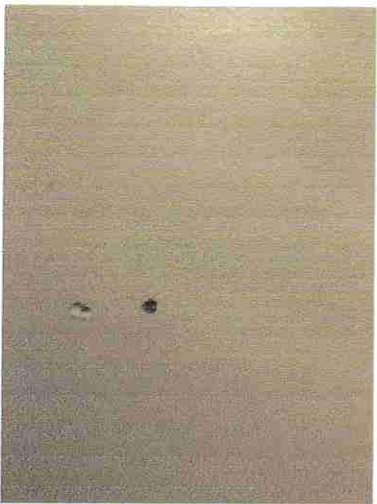
## Fiche 2: Pleisterwerk muren

Geen asbest

| # | Type | Referentie | Resultaat |
|---|---|---|---|
| 2.1 | Mengmonster | ID01 | Geen asbest |
